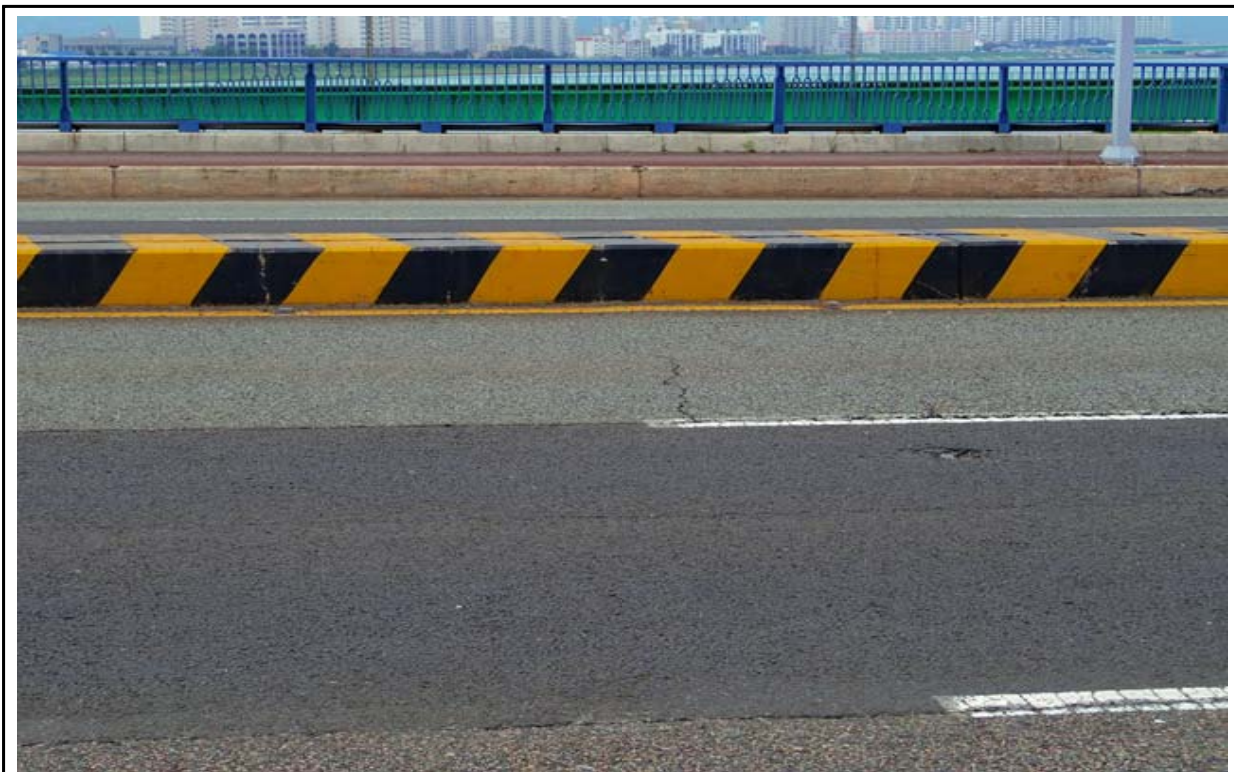
교면포장 아스콘 균열(S1)

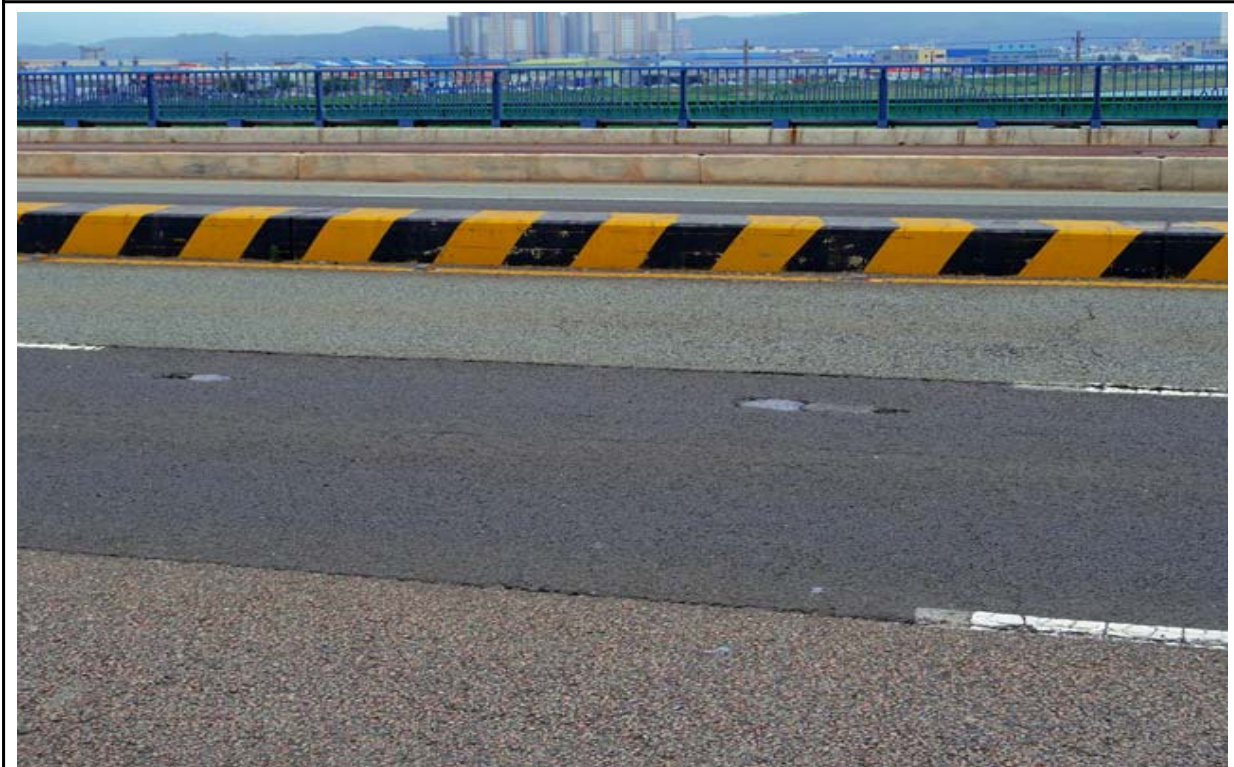
교면포장 포트홀(S3)

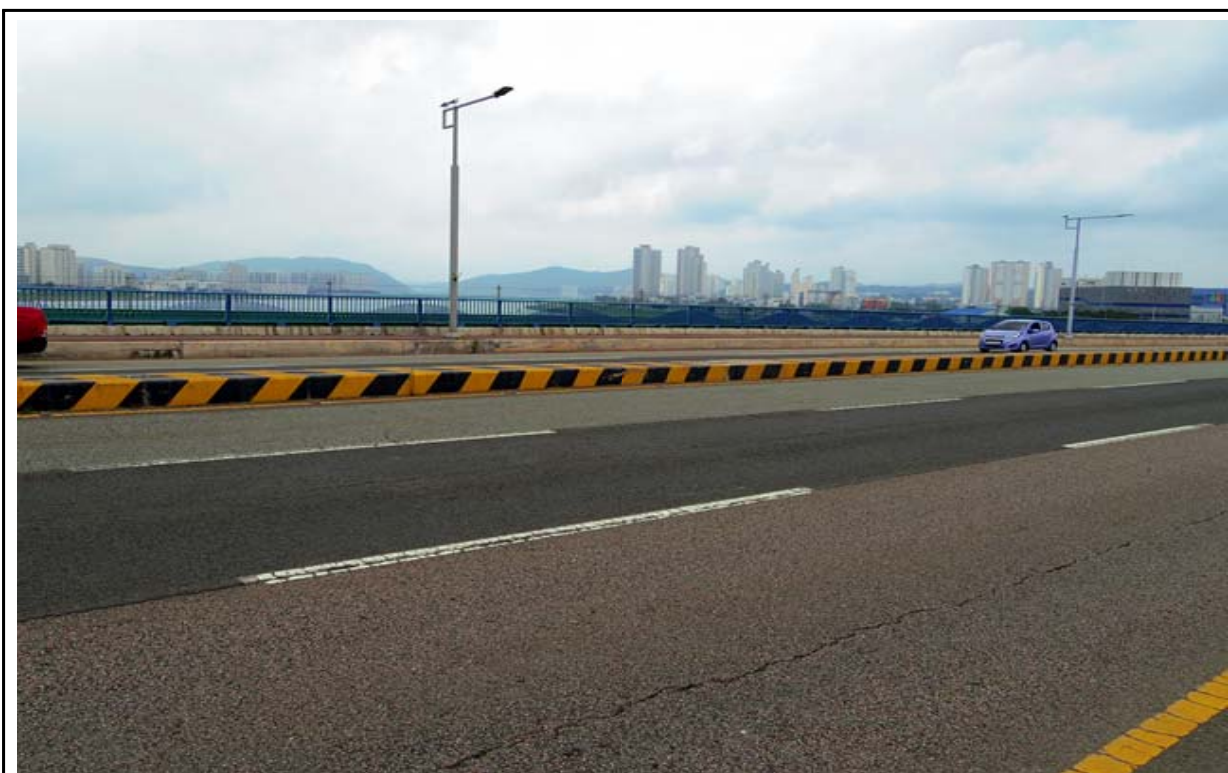
교면포장 아스콘 균열(S4)

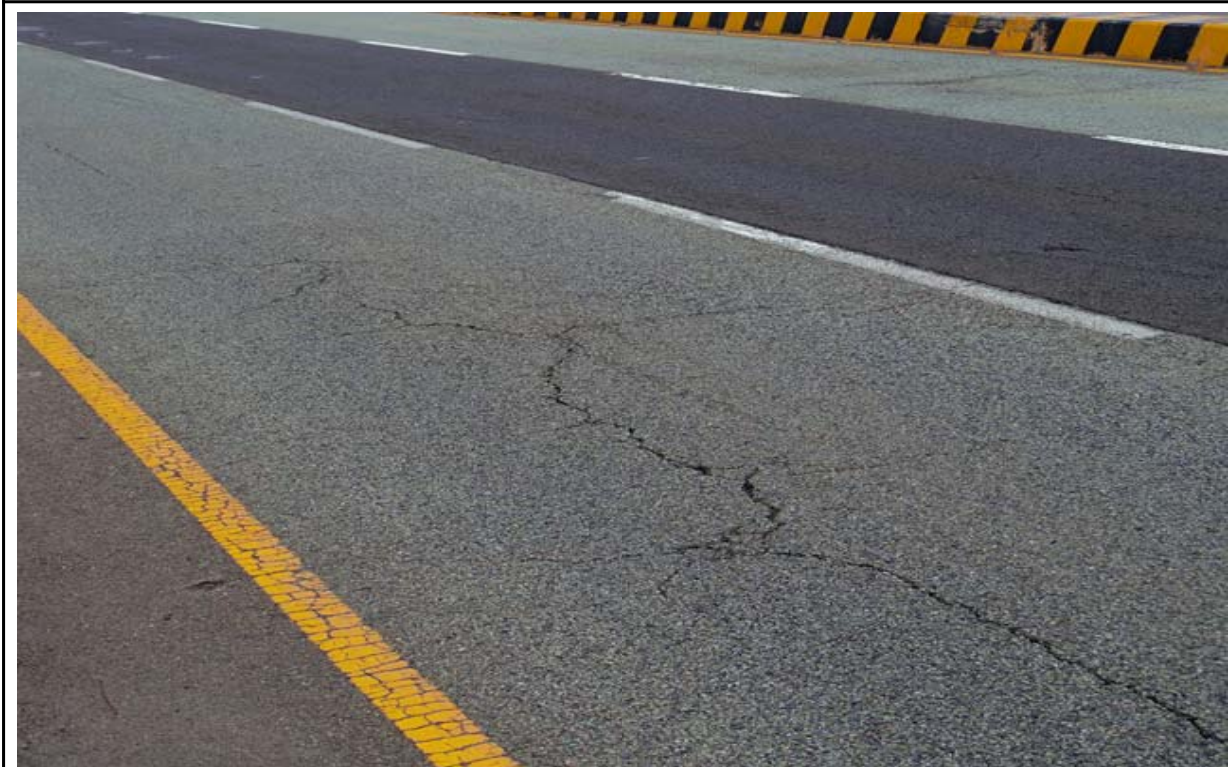
교면포장 아스콘 균열(S8)

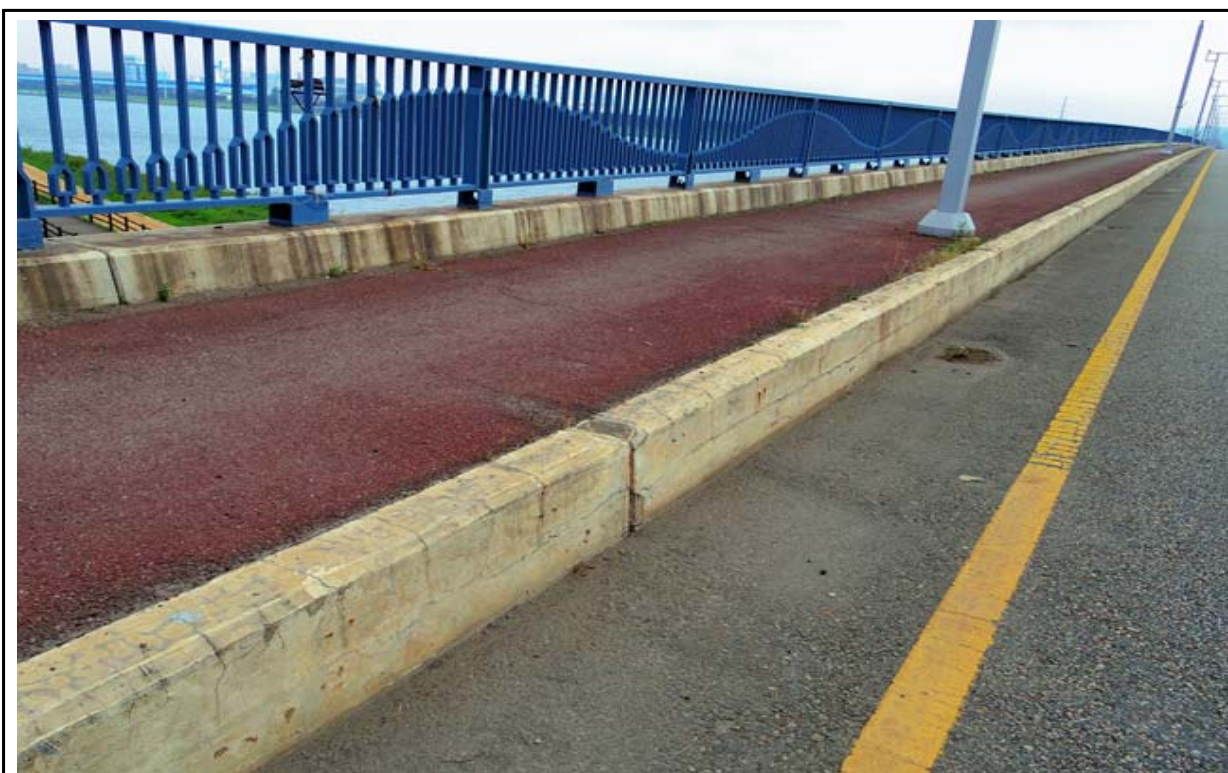
연석 균열(S1)

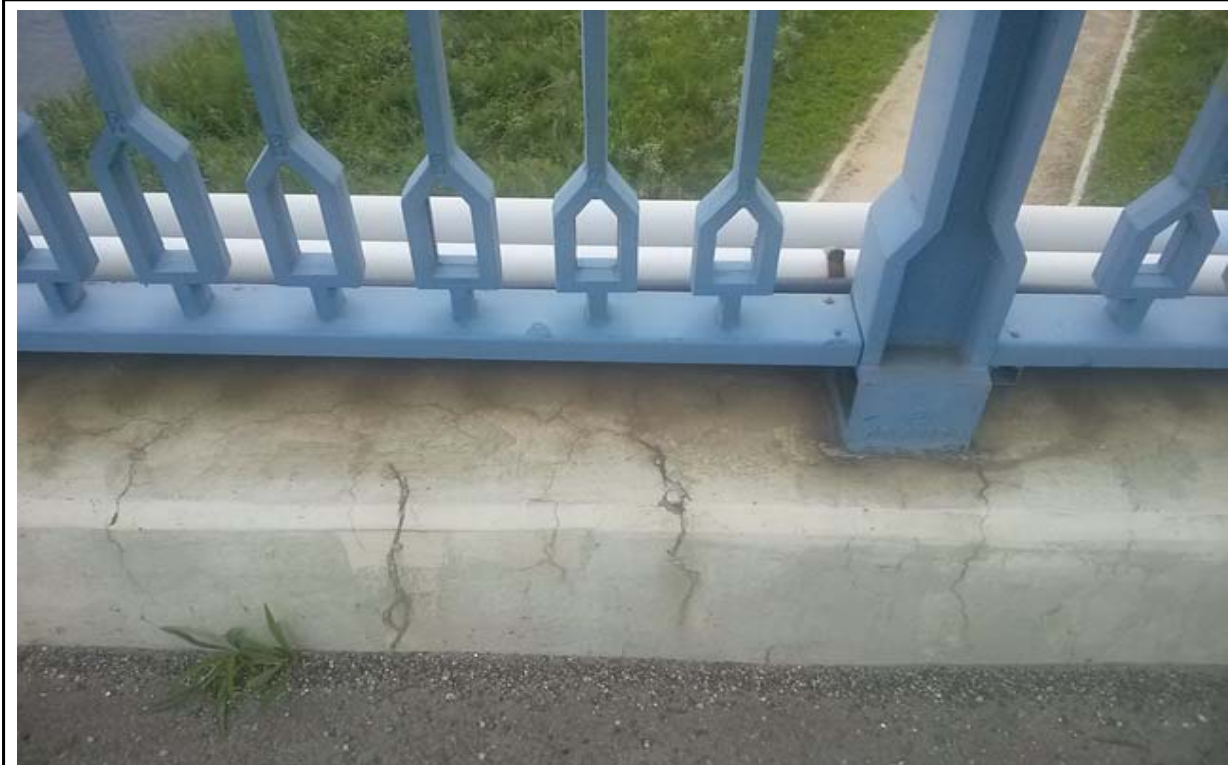
연석 망상균열(S1)

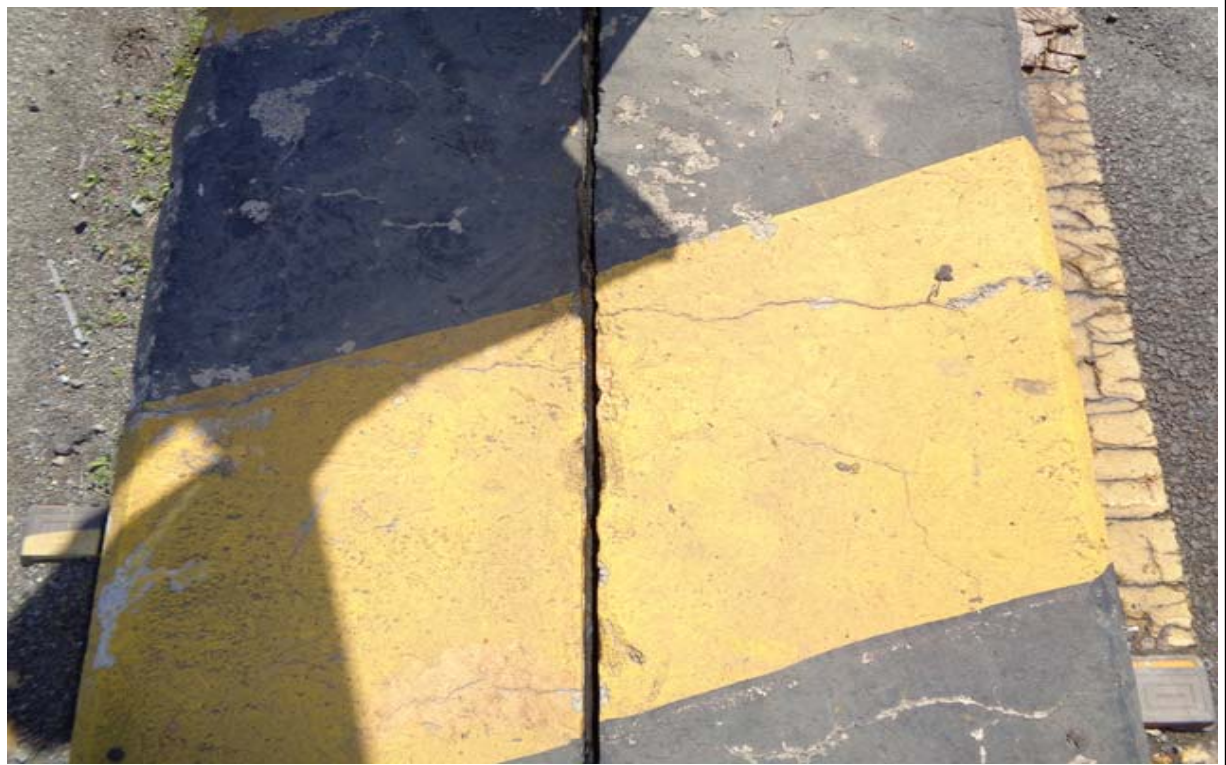
중분대 균열 (S9)

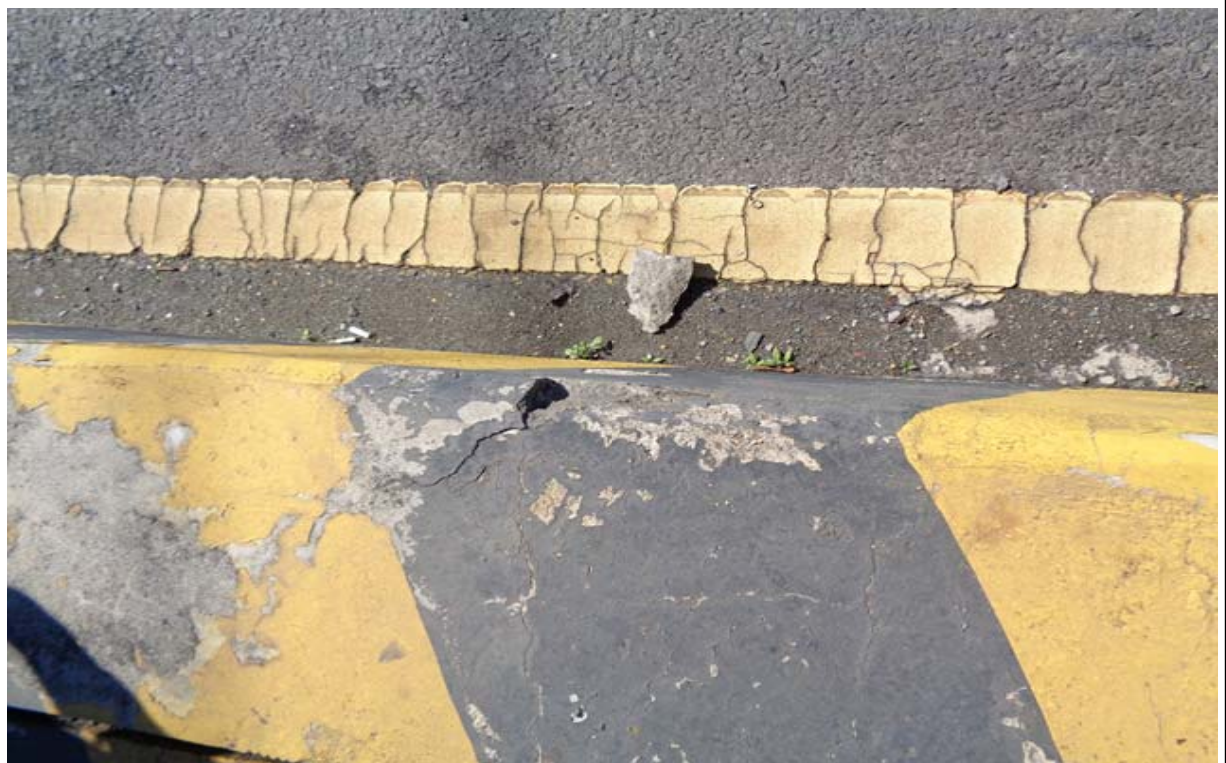
중분대 물탈탈락 (S10)

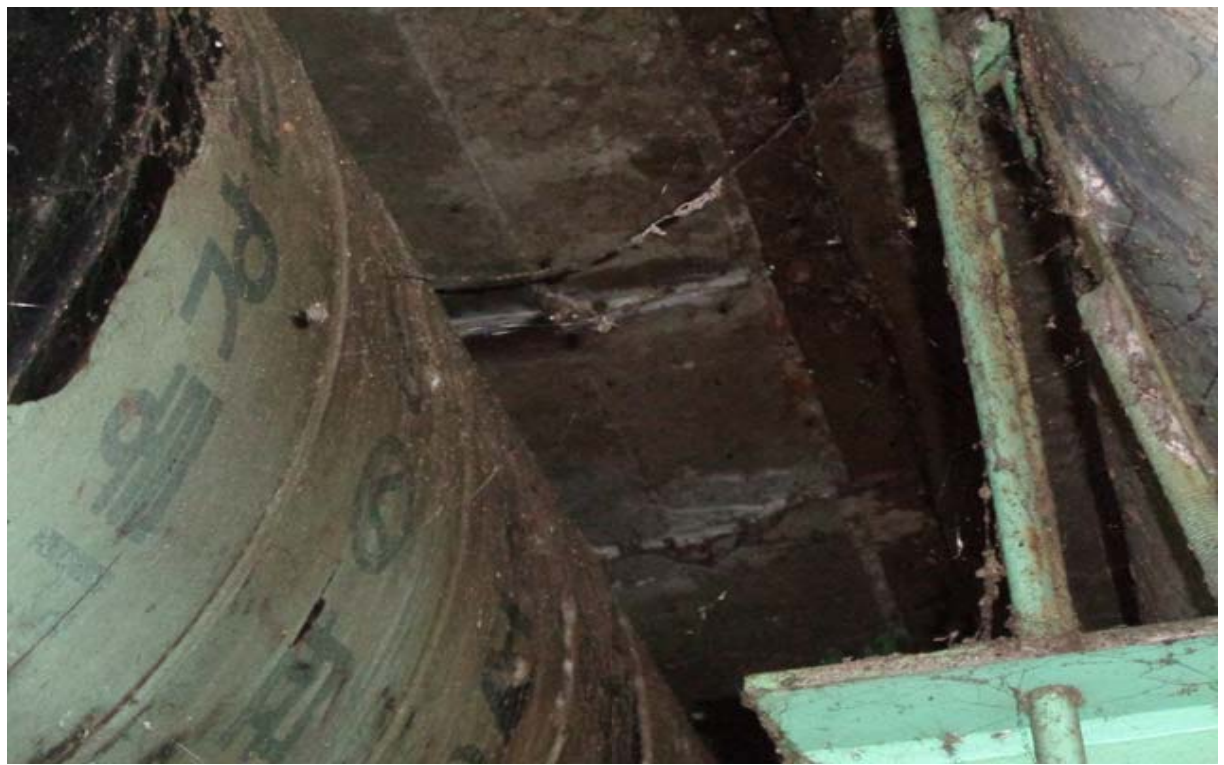
바닥판하면 캔틸레버 균열부백태 (S3)

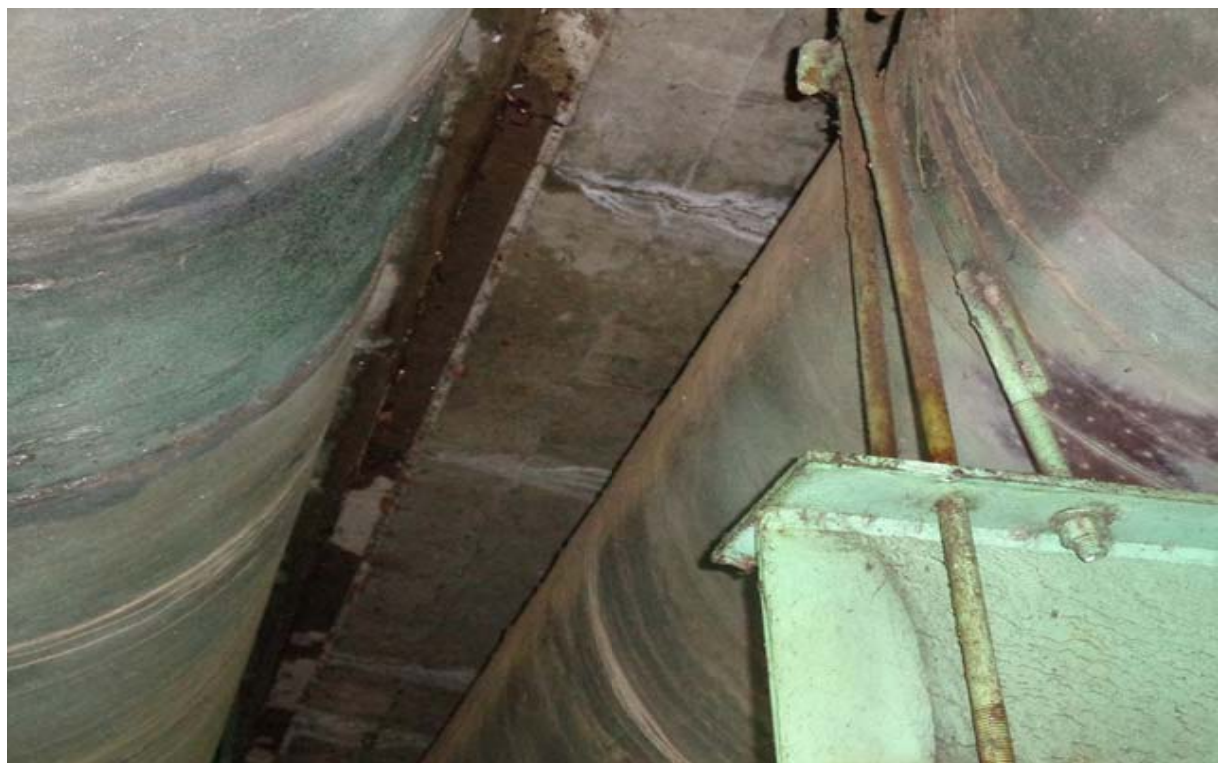
바닥판하면 캔틸레버 균열부백태 (S4)

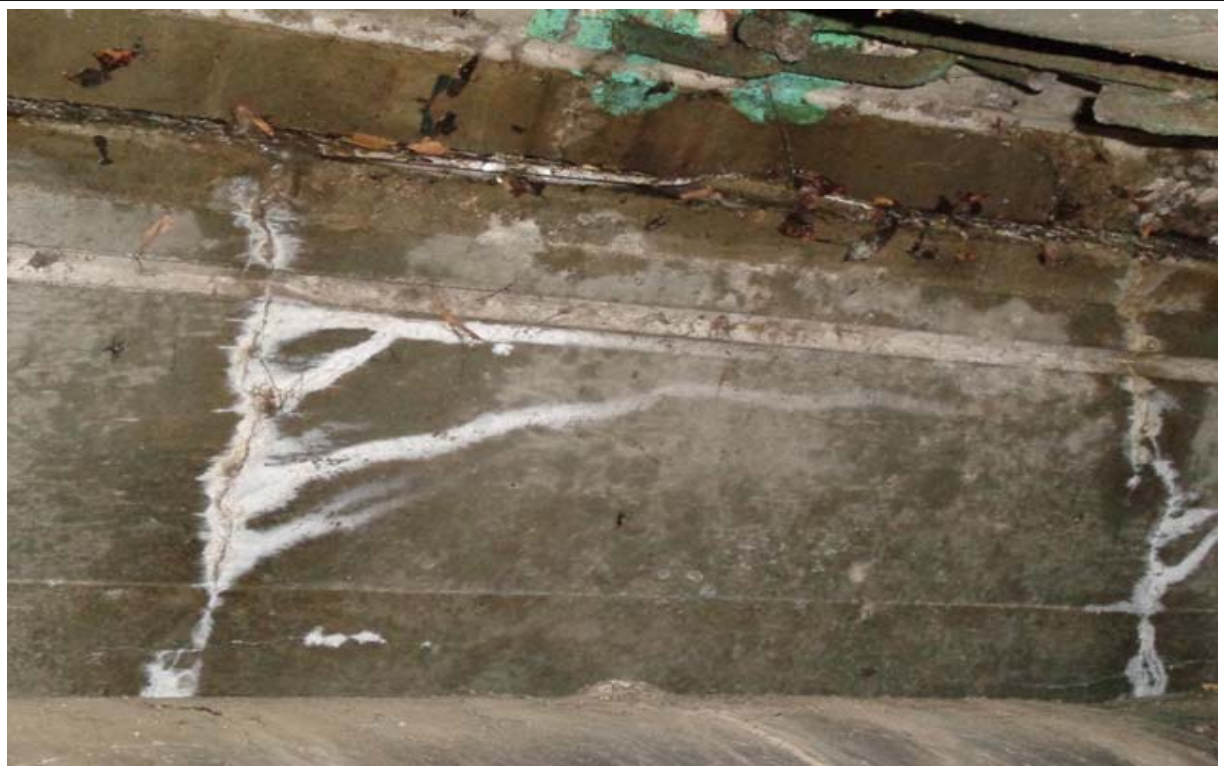
바닥판하면 캔틸레버 균열부백태 (S9)

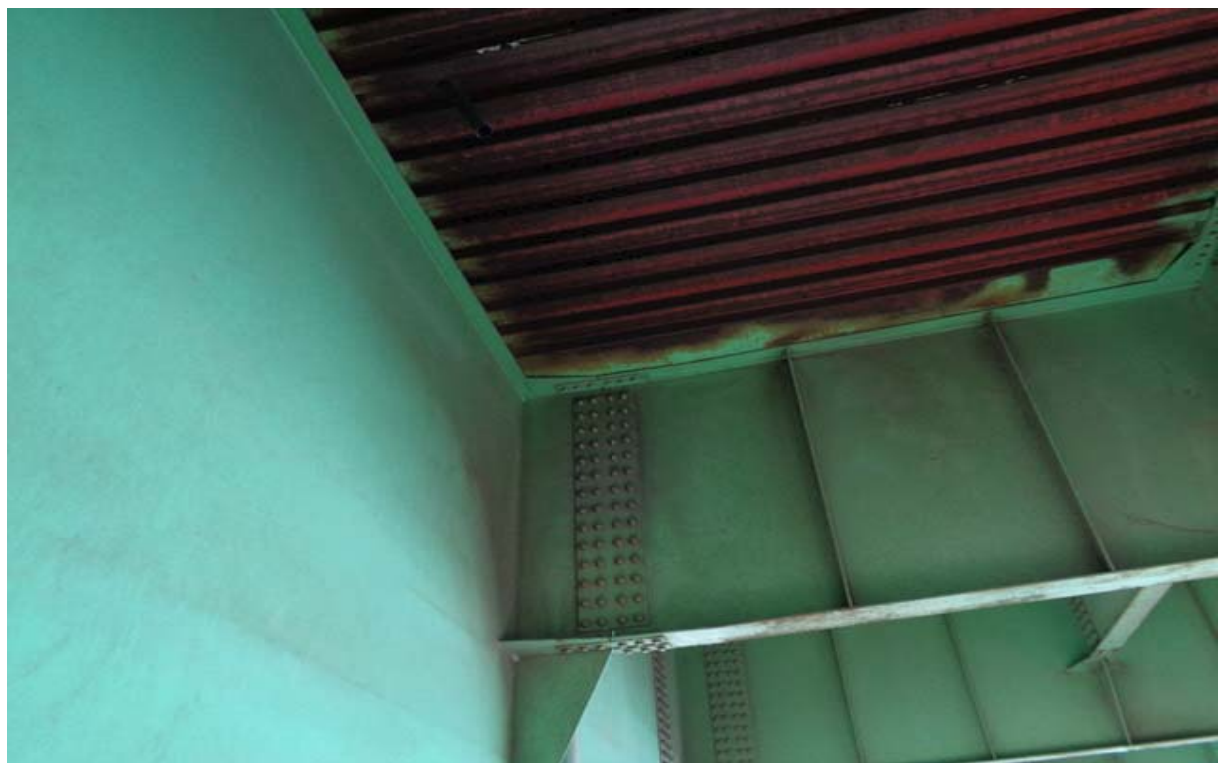
바닥판하면 데크플레이트 부식(S5)

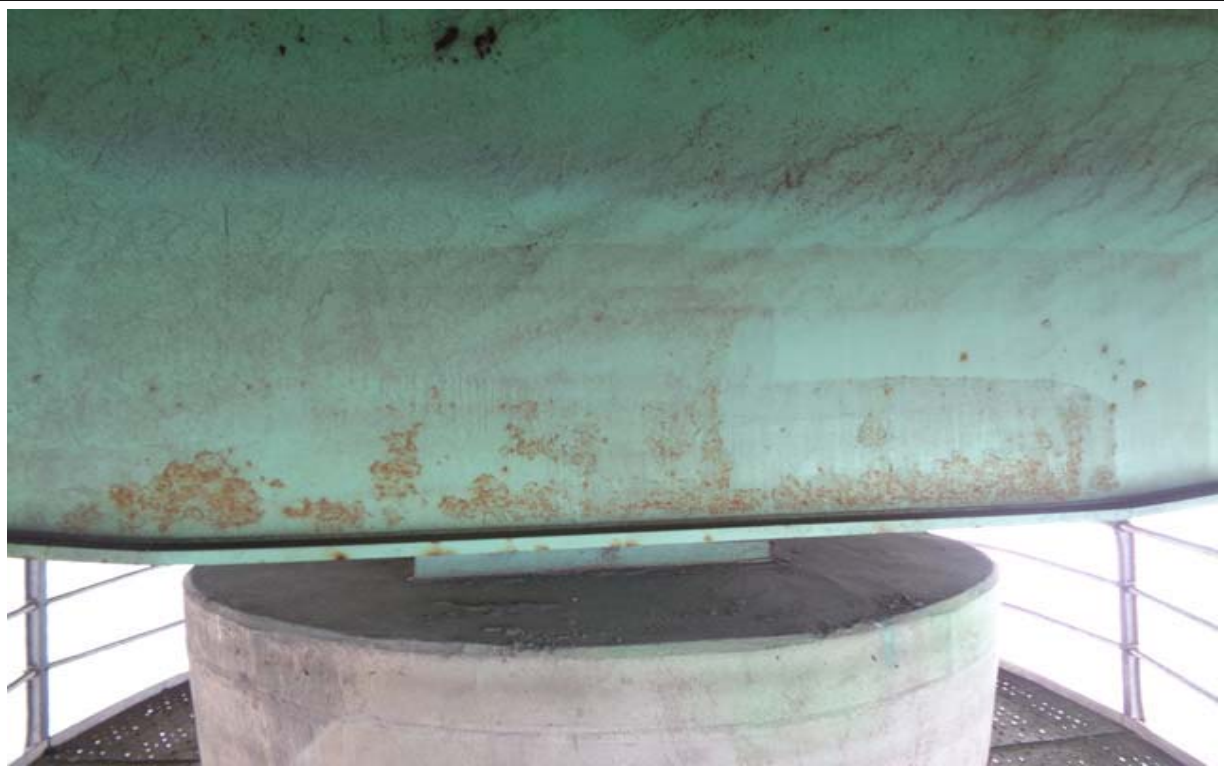
거더외부 부식 (G3-S6)

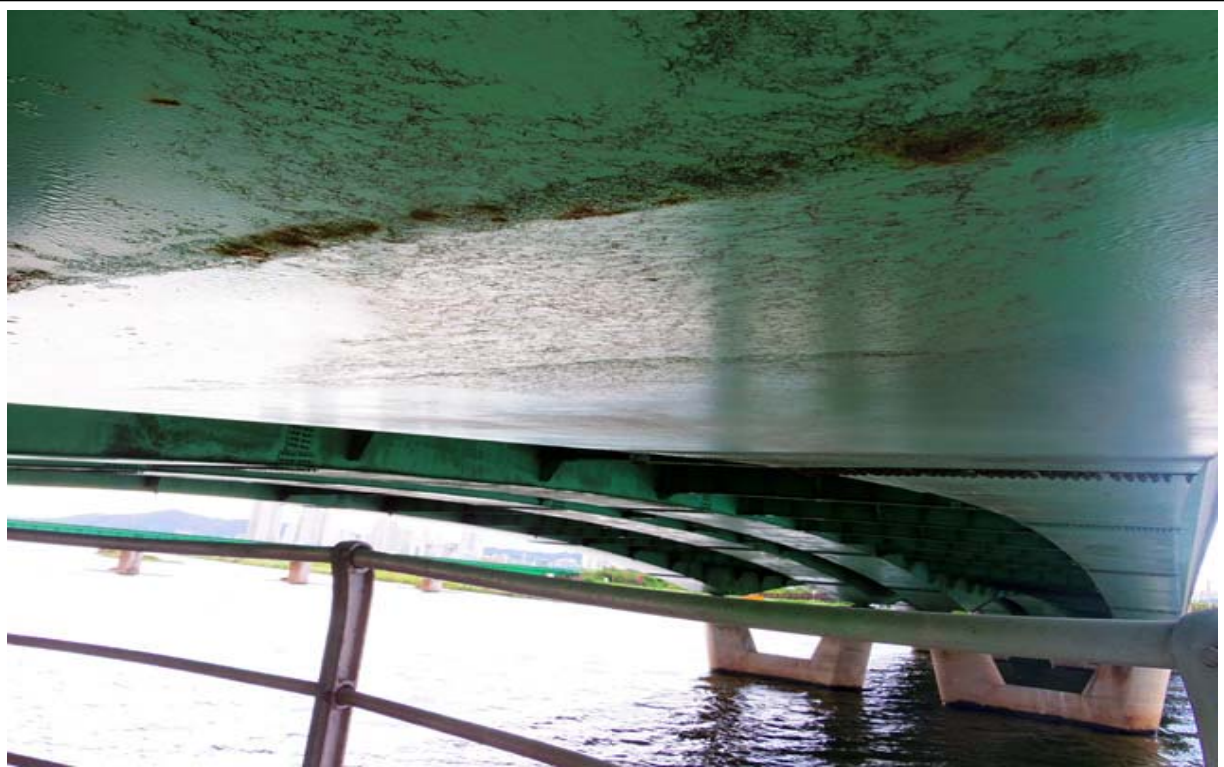
거더외부 부식 (G1-S3)

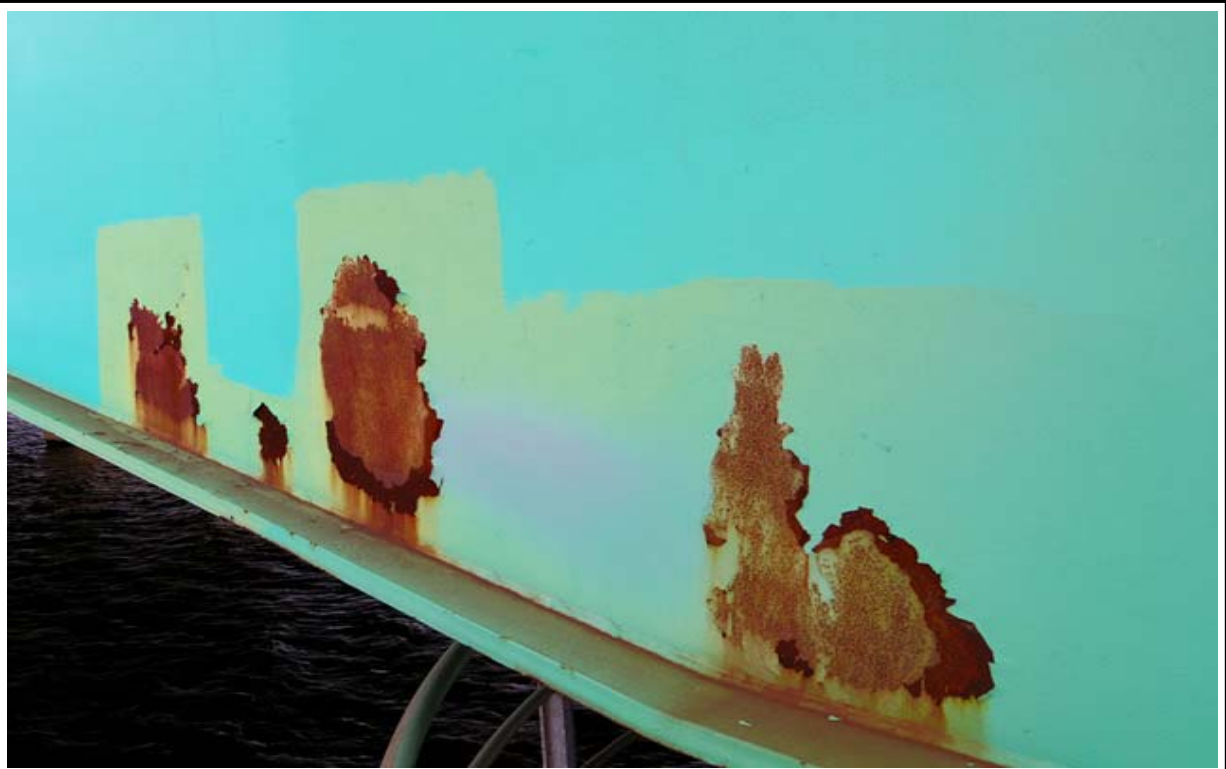
거더외부 부식 (G1-S4)

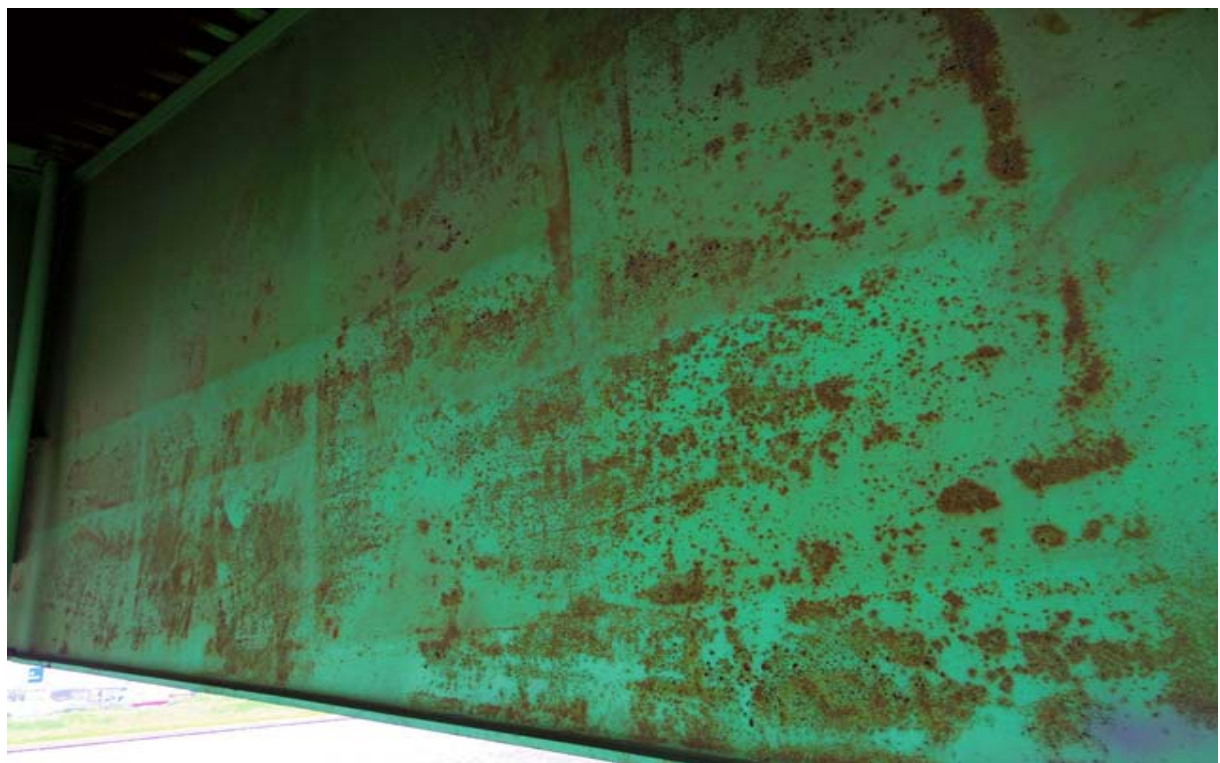
거더외부 부식 (G4-S4)

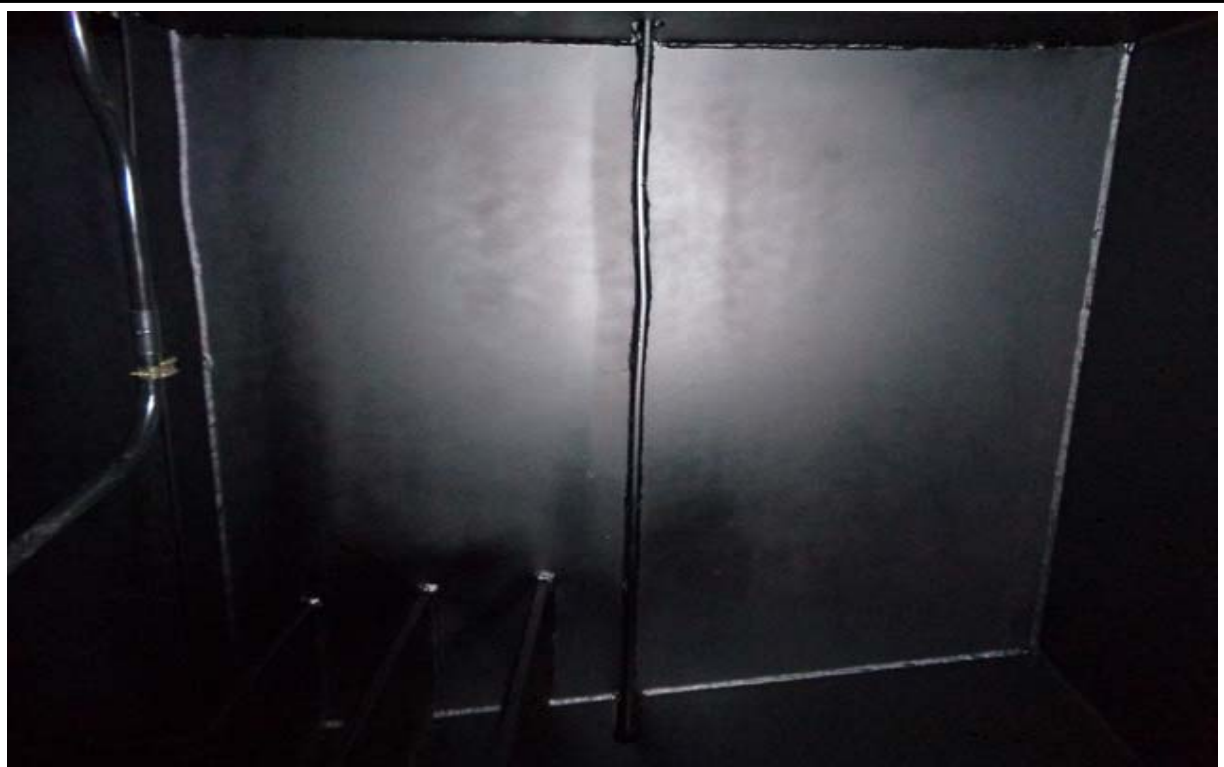
거더내부 리브변형 (G1-S3)

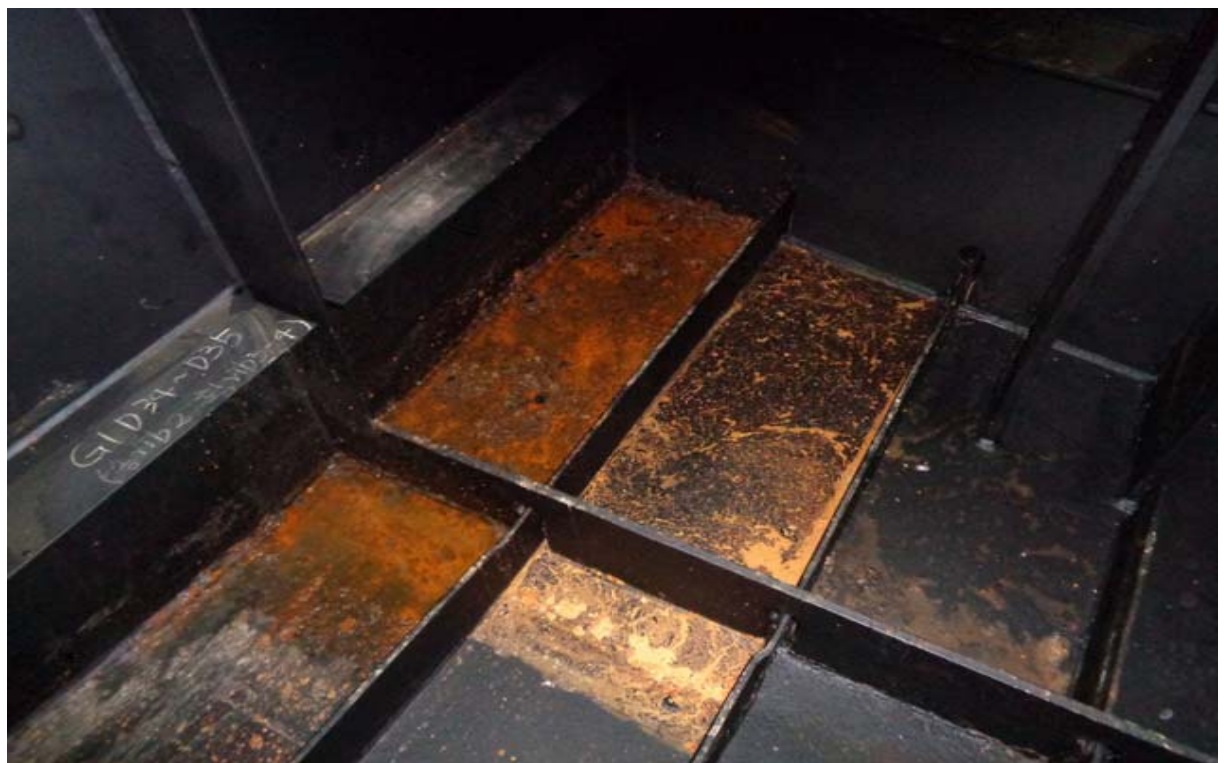
거더내부 부식 (G1-S3)

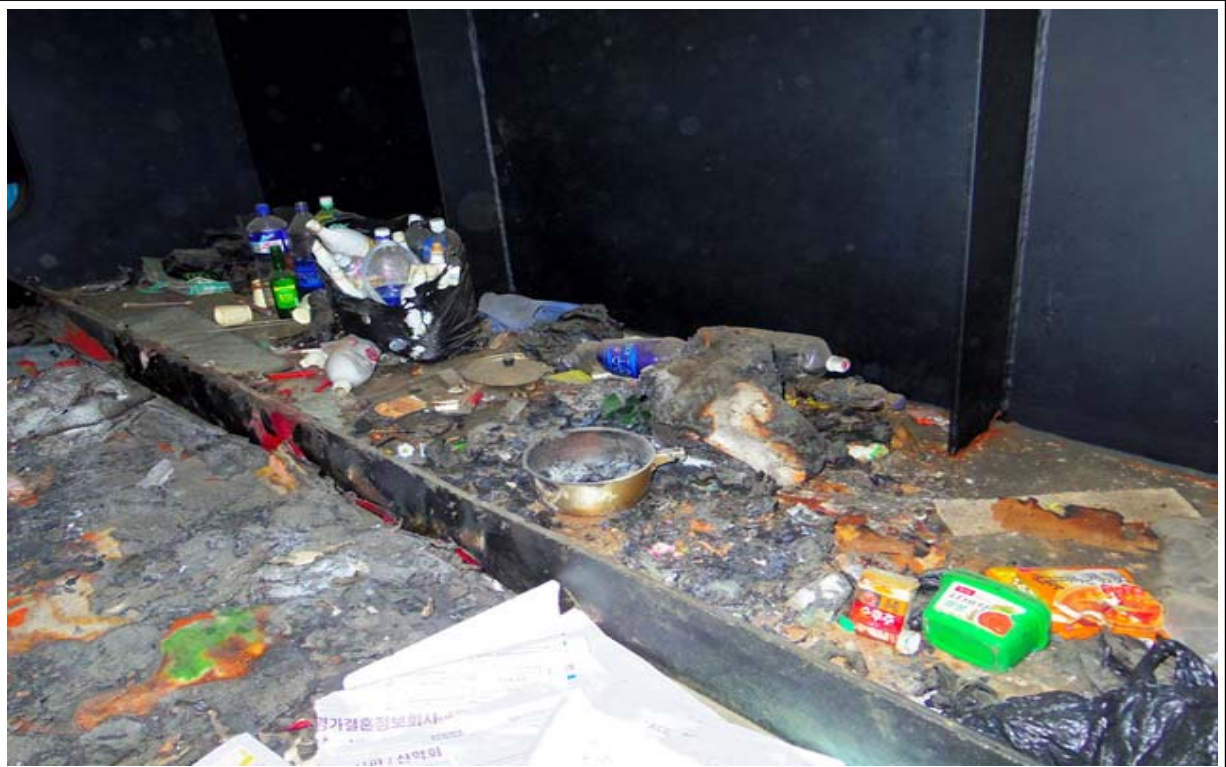
거더내부 노숙 및 화재흔적 (G2-S1)

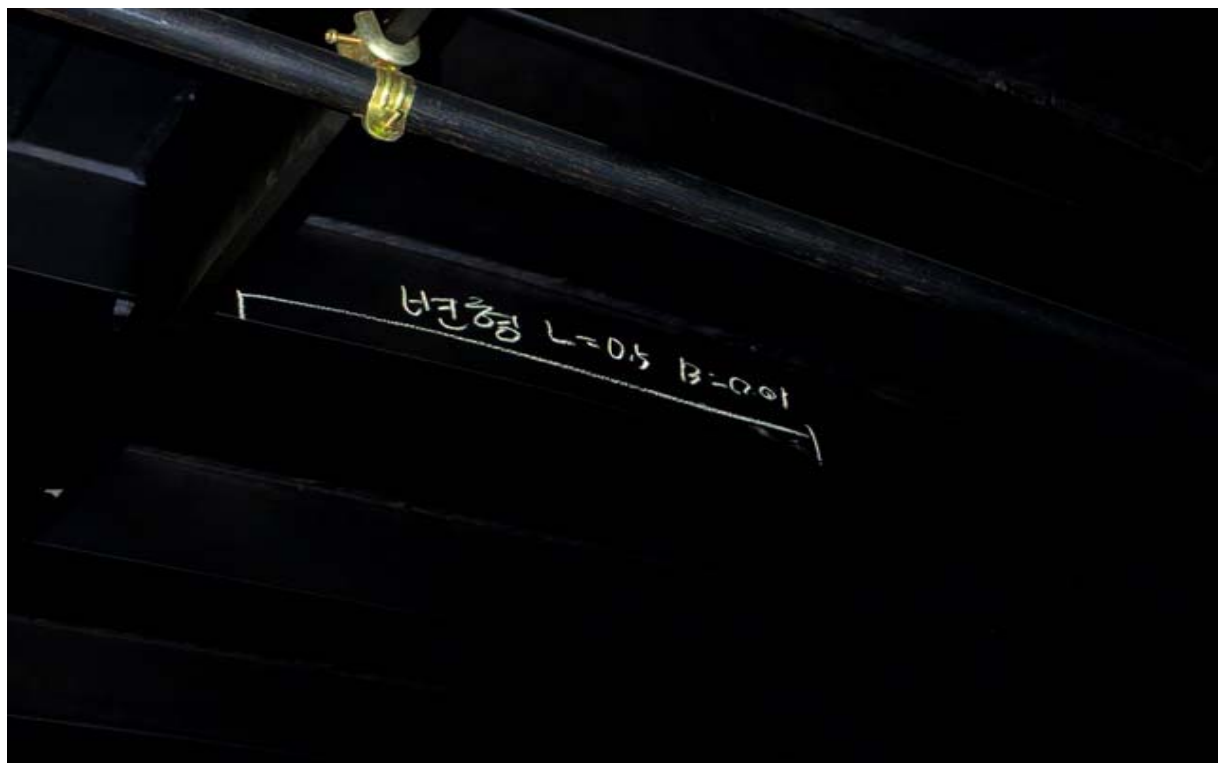
거더내부 리브변형 (G3-S4)

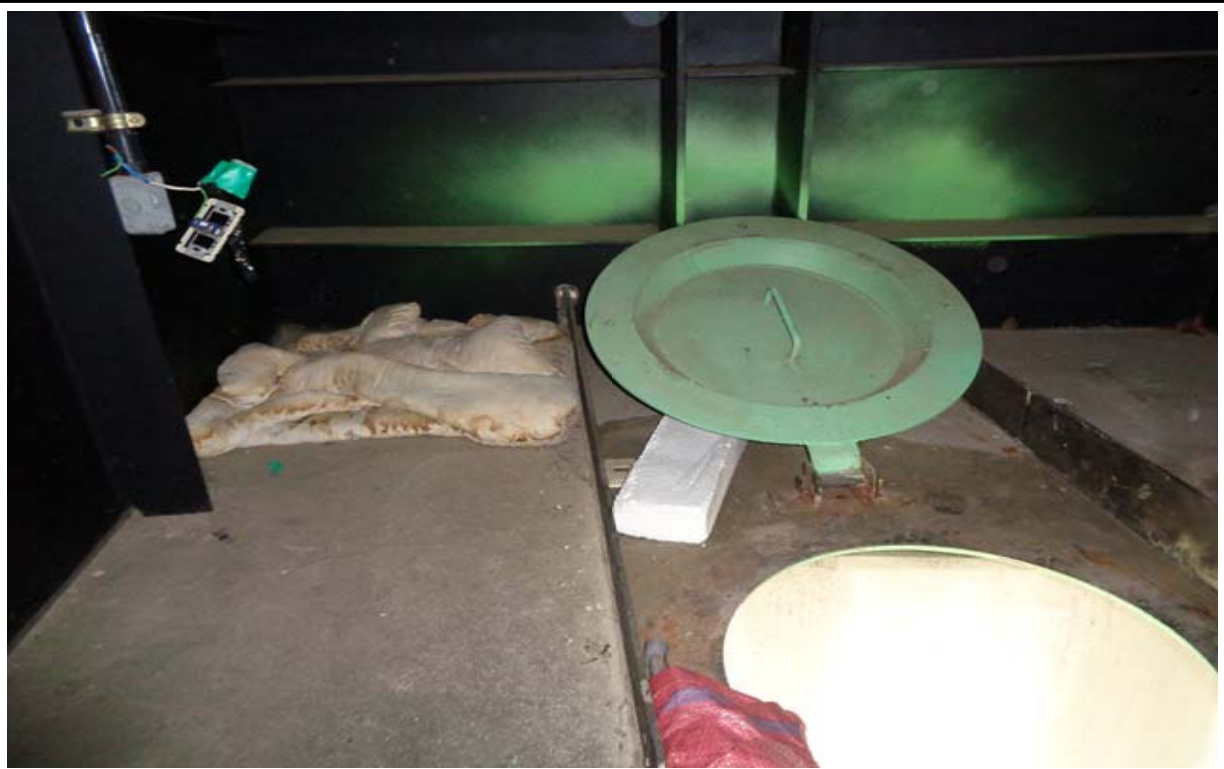
거더내부 노숙 흔적 (G4-S1)

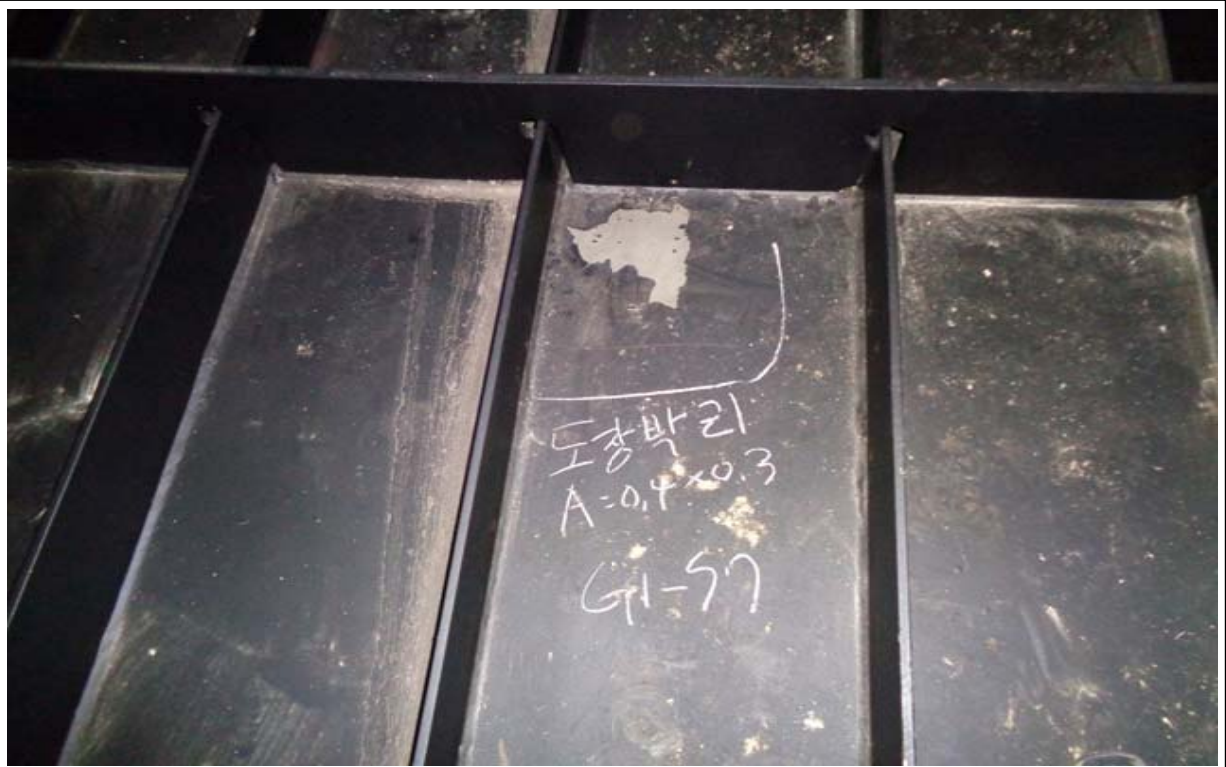
거더내부 도장박리 (G1-S7)

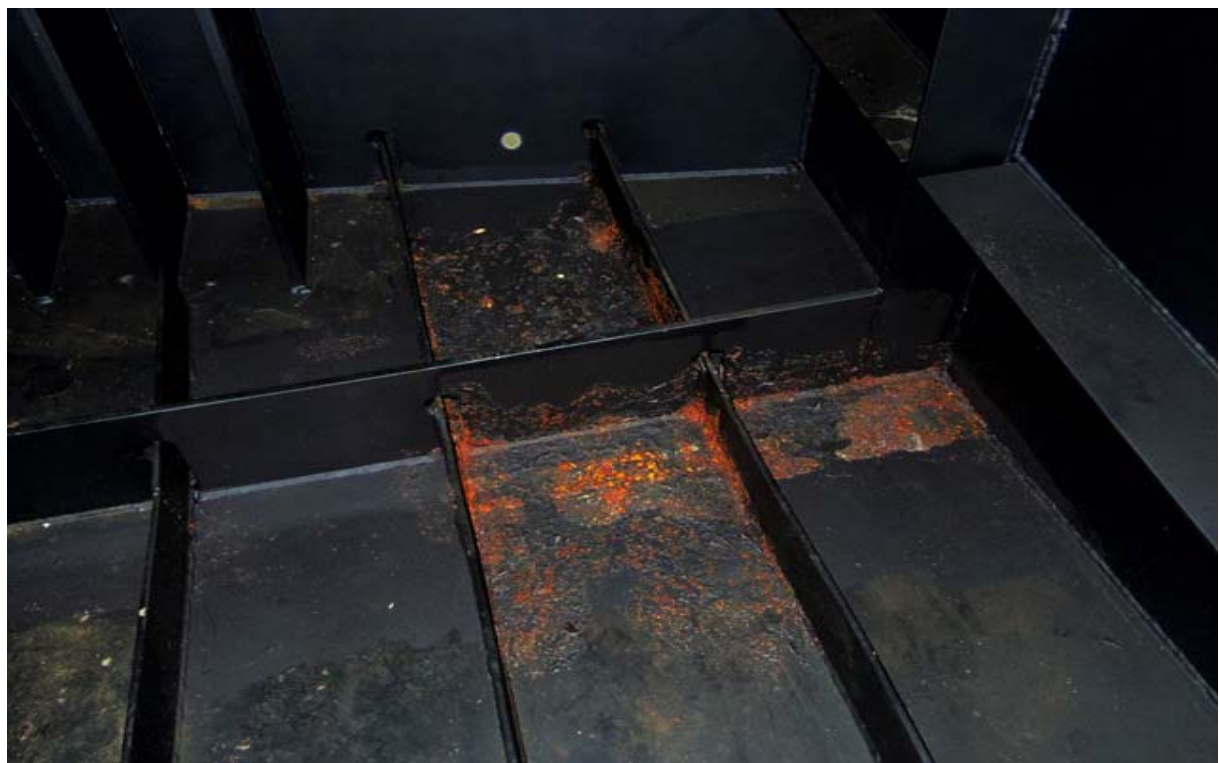
거더내부 부식 (G3-S2)

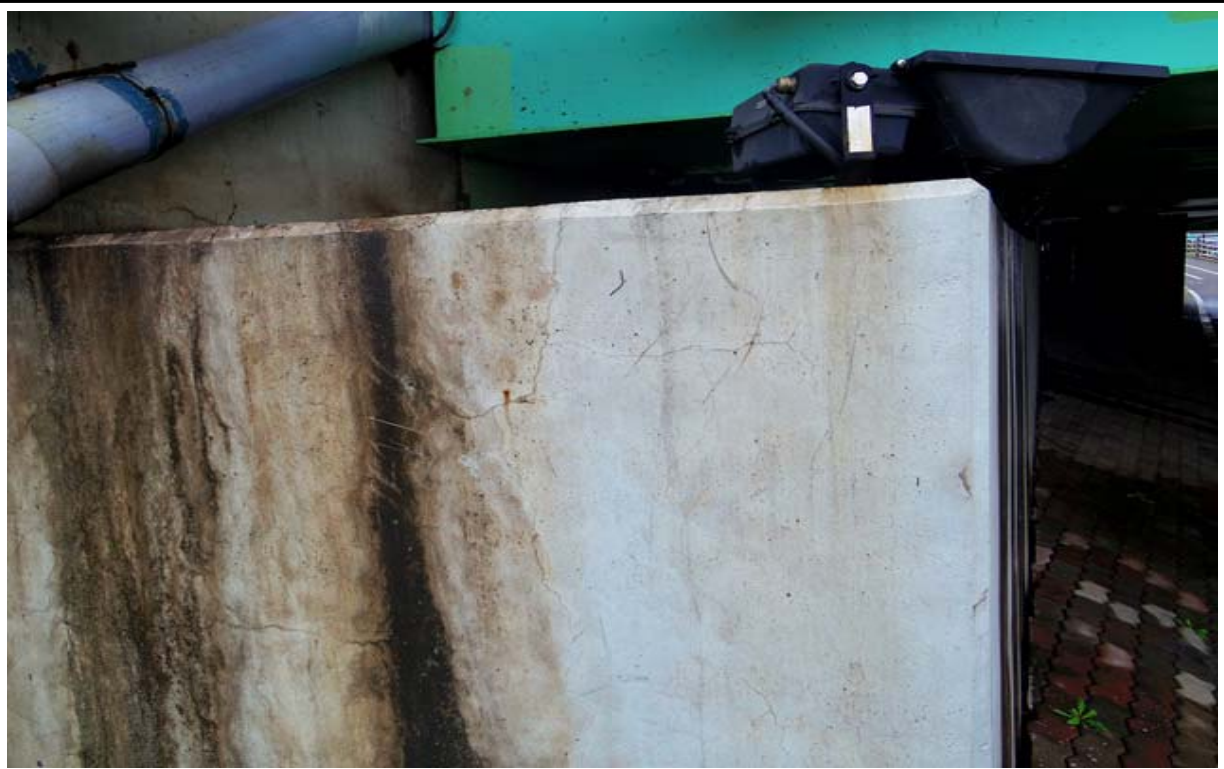
교대 망상균열 (A1)
