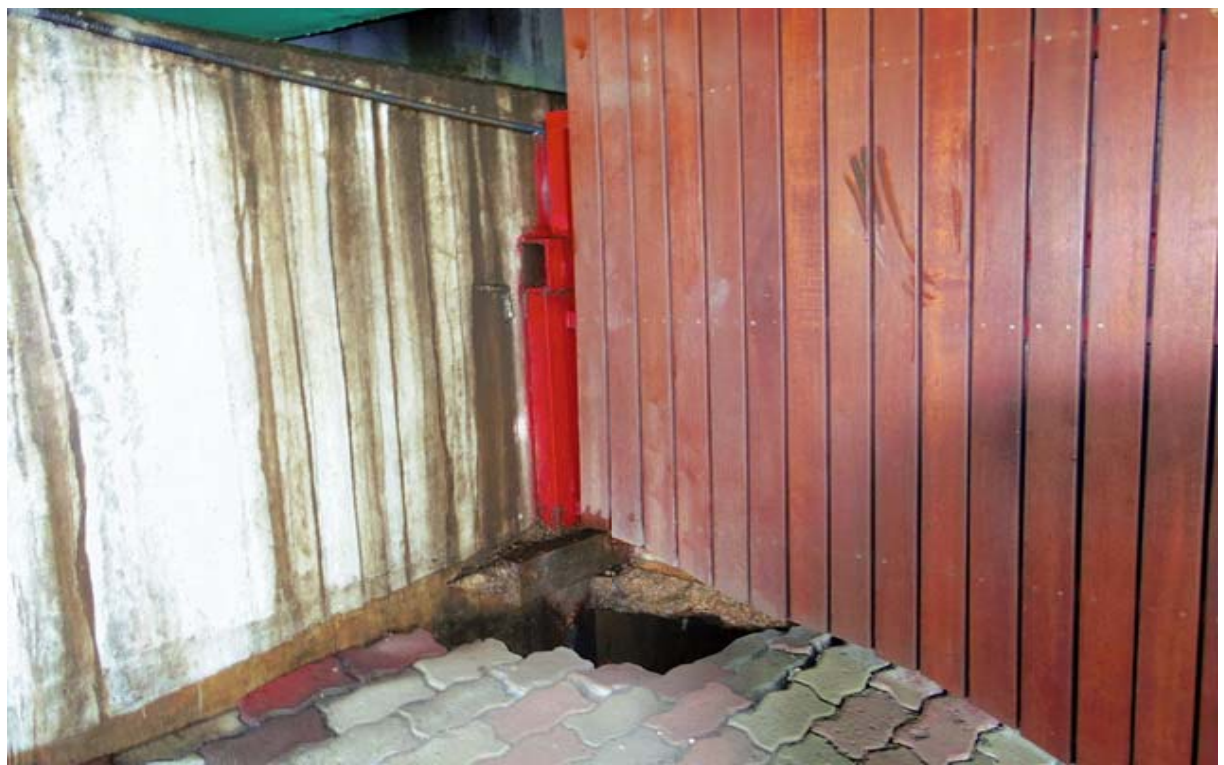
교대 법면 공동 (A1)

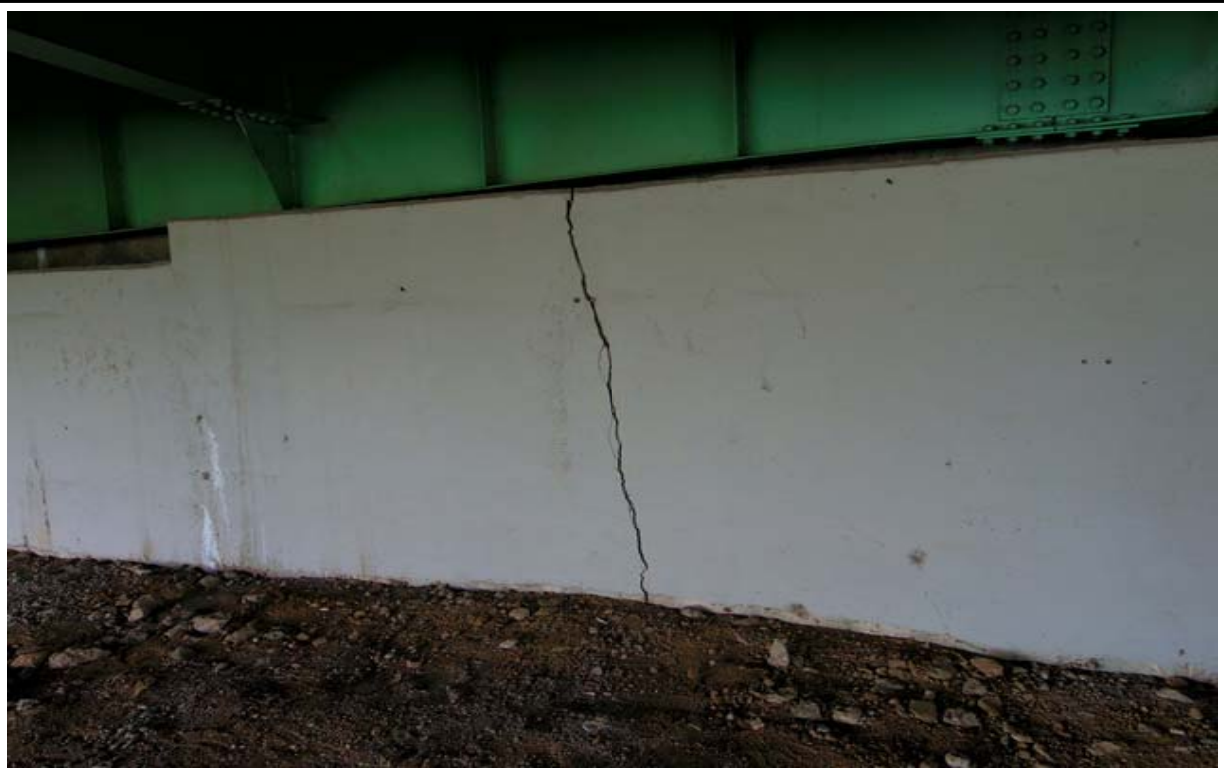
교대 균열 (A2)

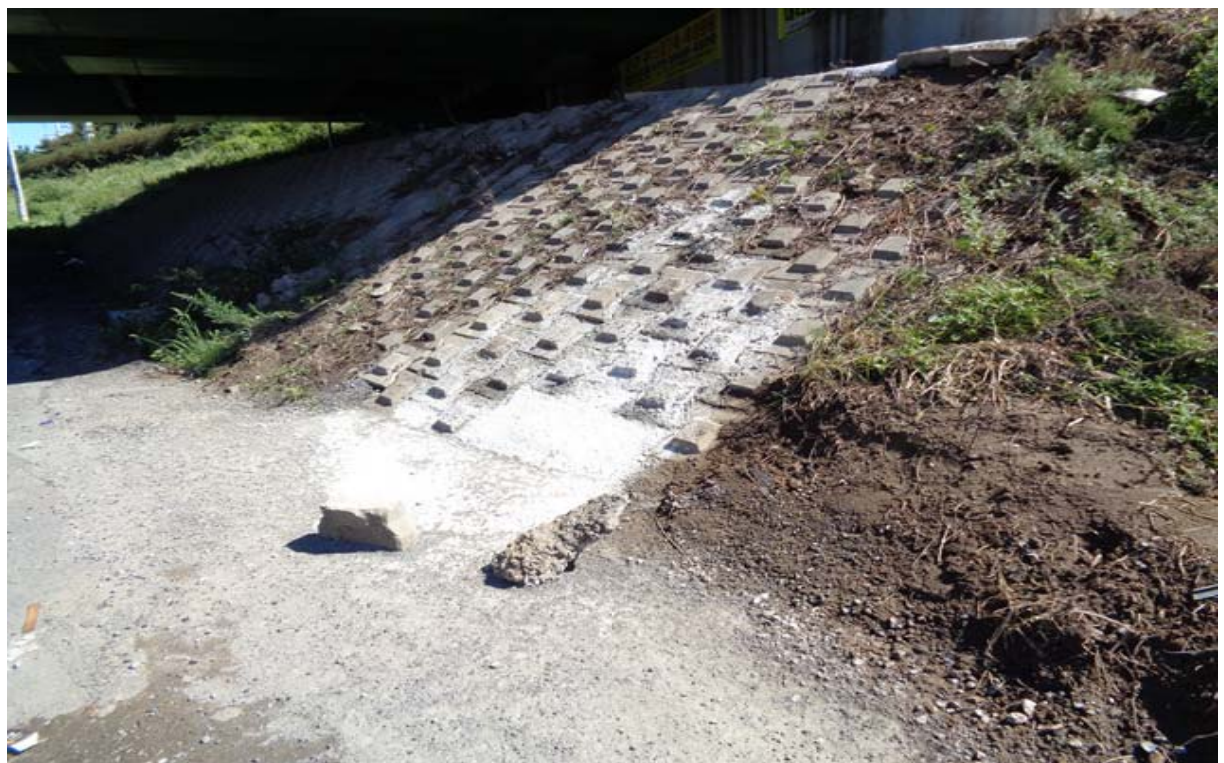
교대 공동구간 보수 (A2)

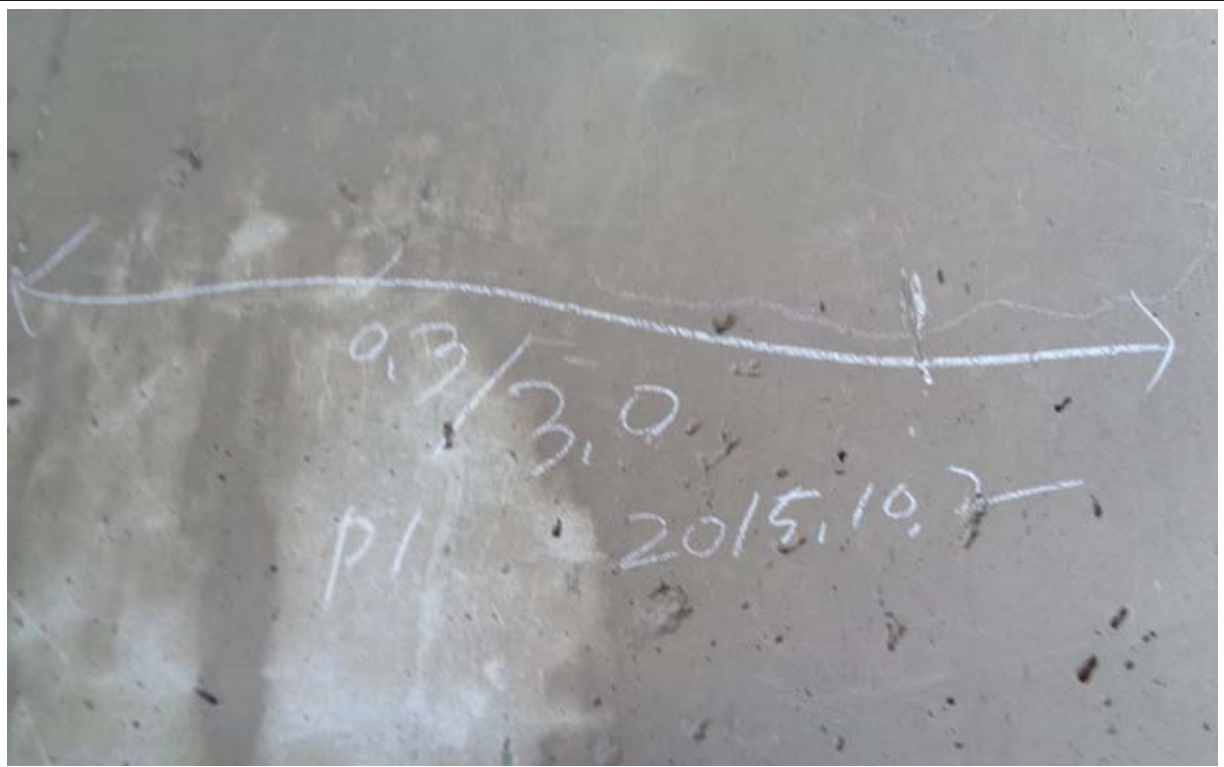
교각 기둥부 균열 (P1)

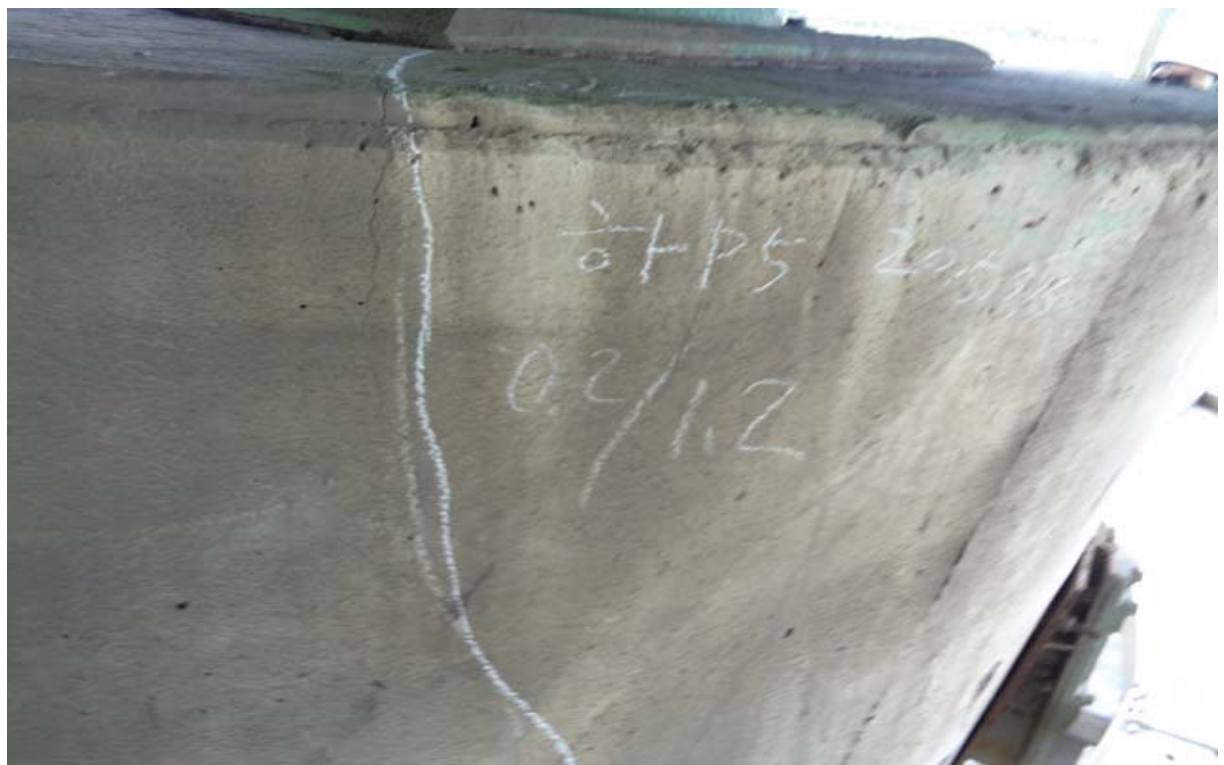
교각 기둥부 균열 (P5)

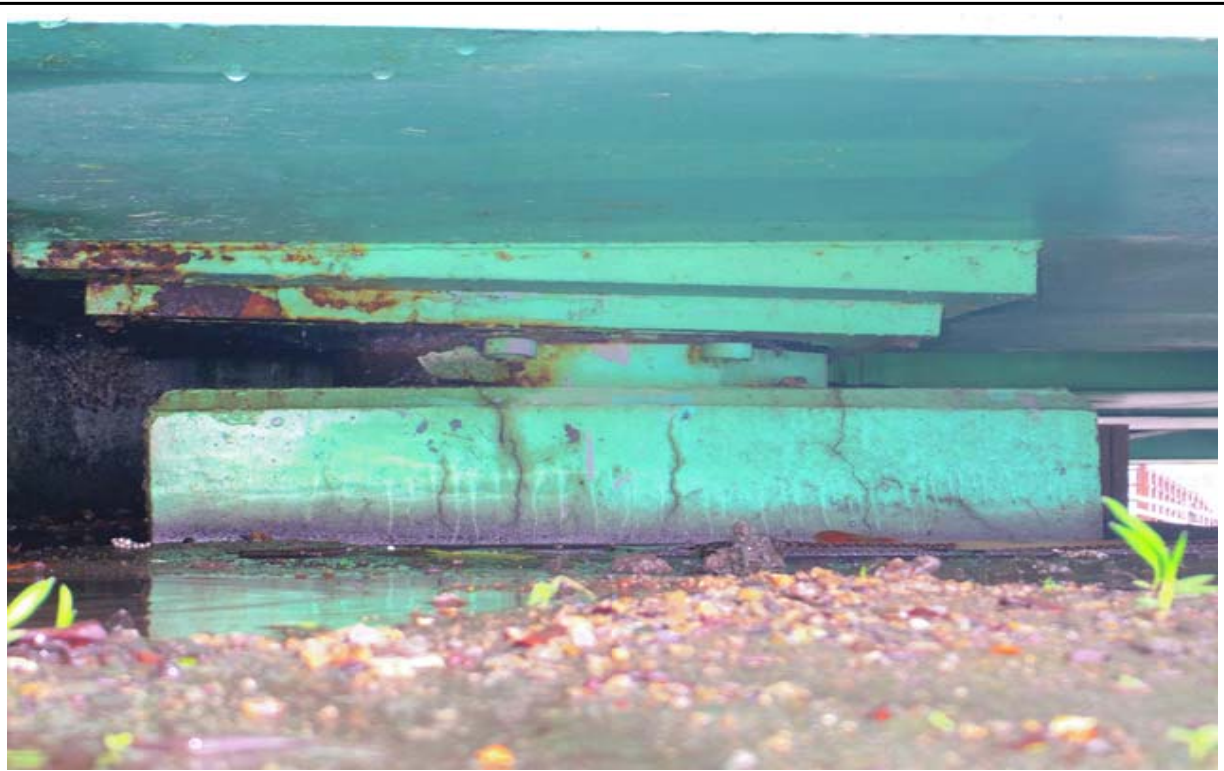
교량받침 균열, 부식(A1-SH2)

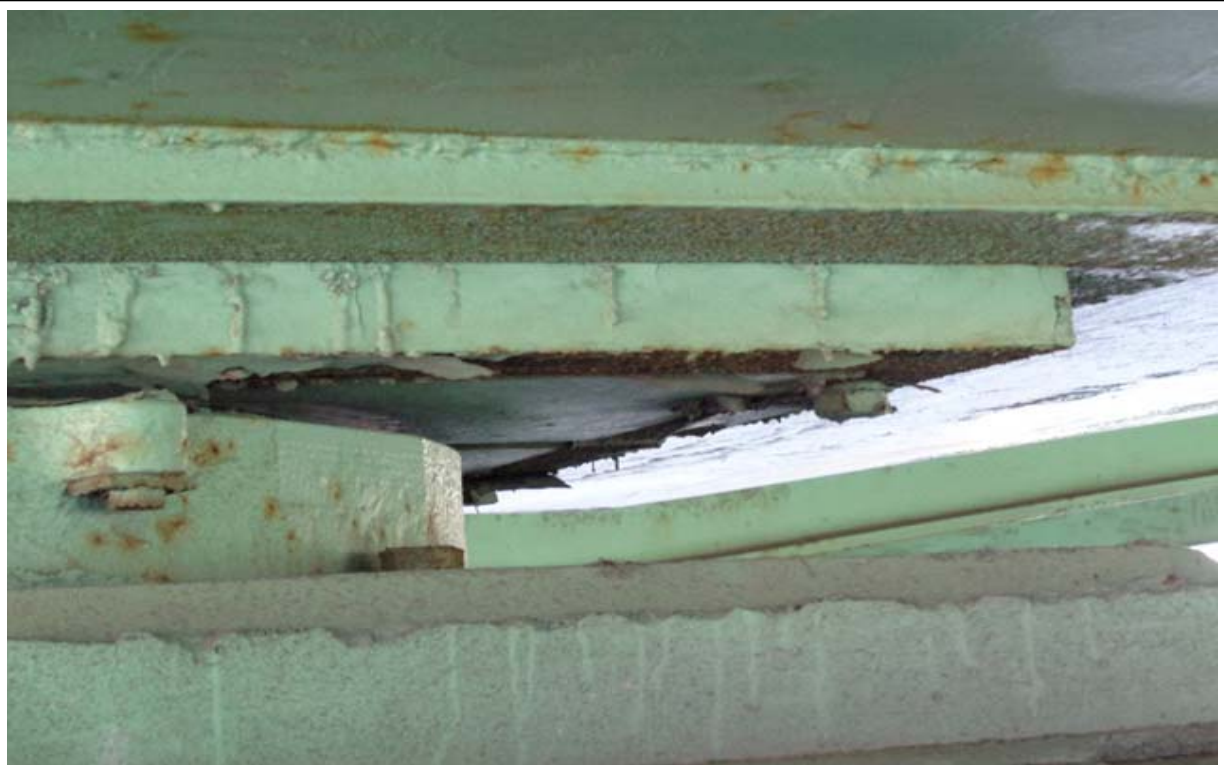
교량받침 부식 (P2-SH2)

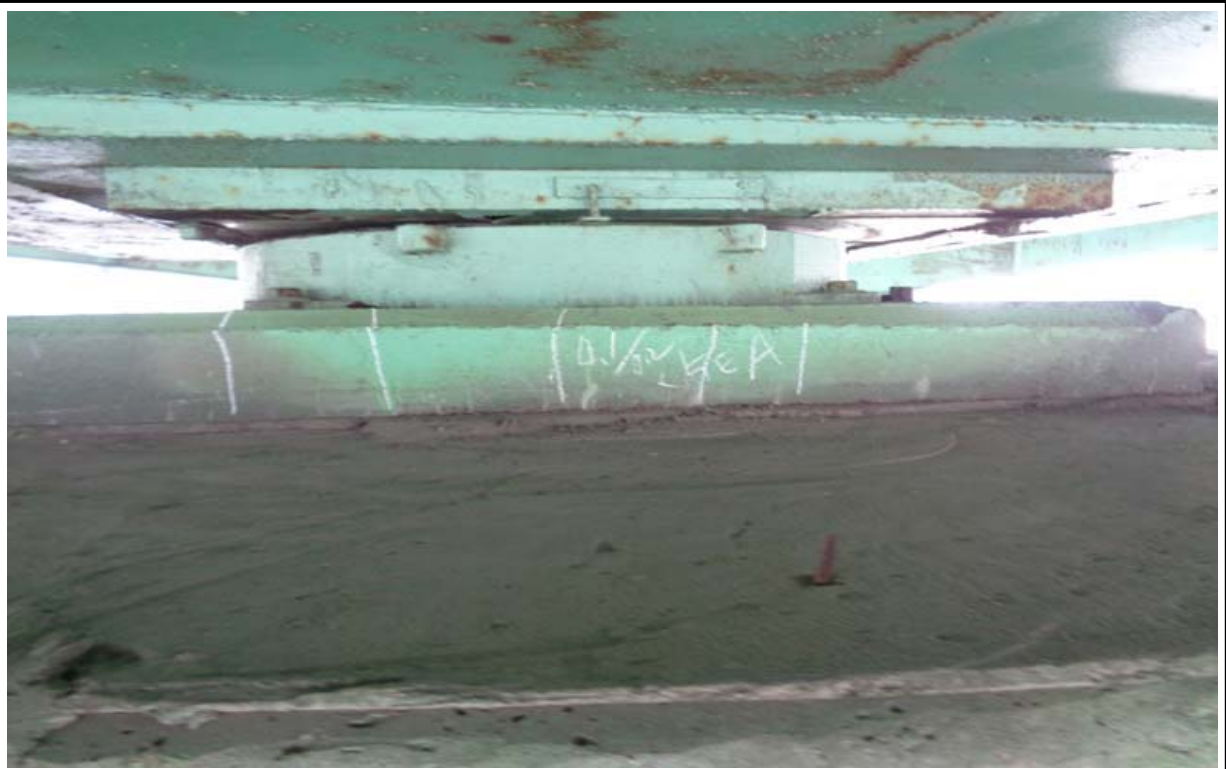
교량받침 몰탈균열 (P3-SH3)

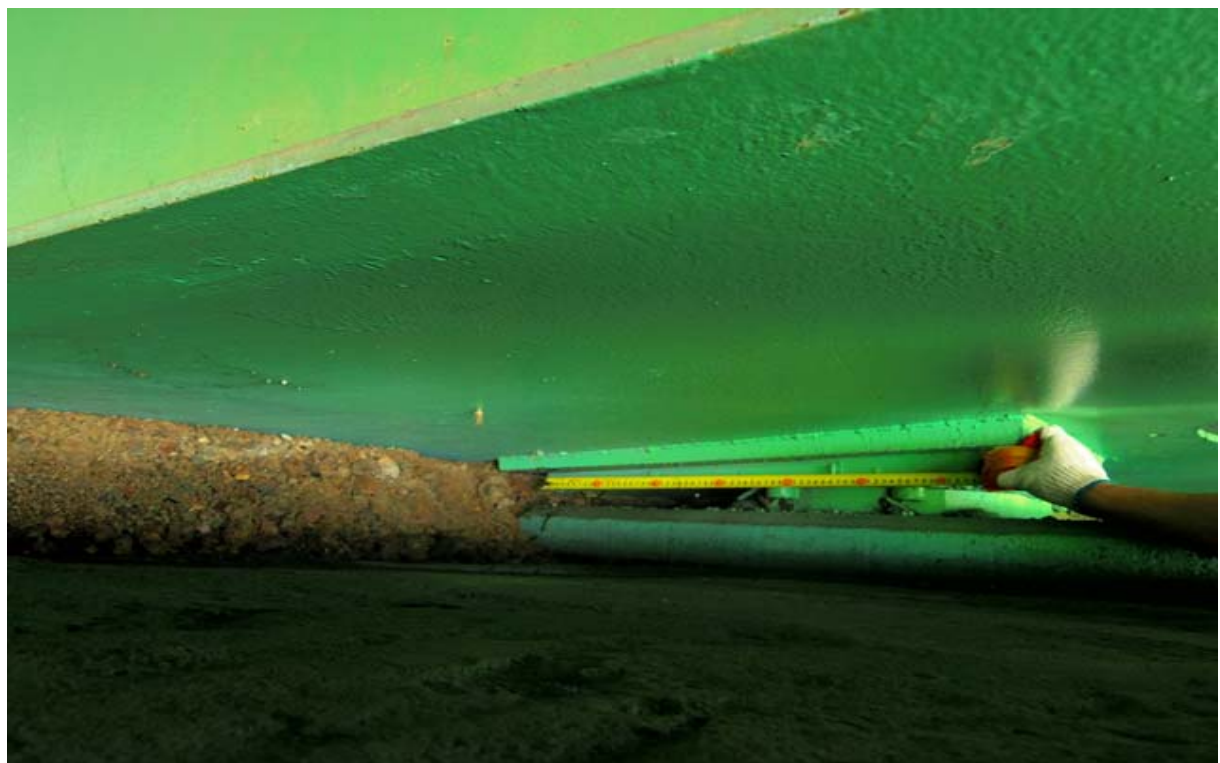
교량받침 A2-SH2(→150mm)

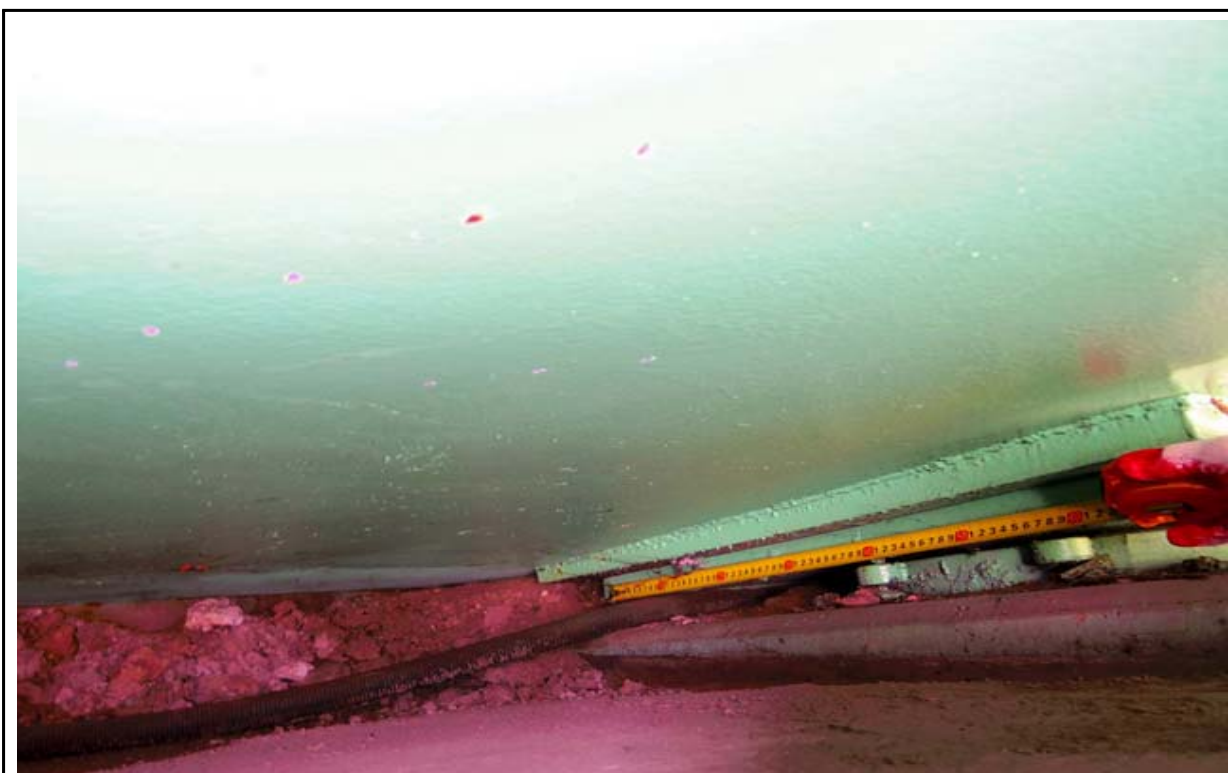
교량받침 A2-SH3(→140mm)

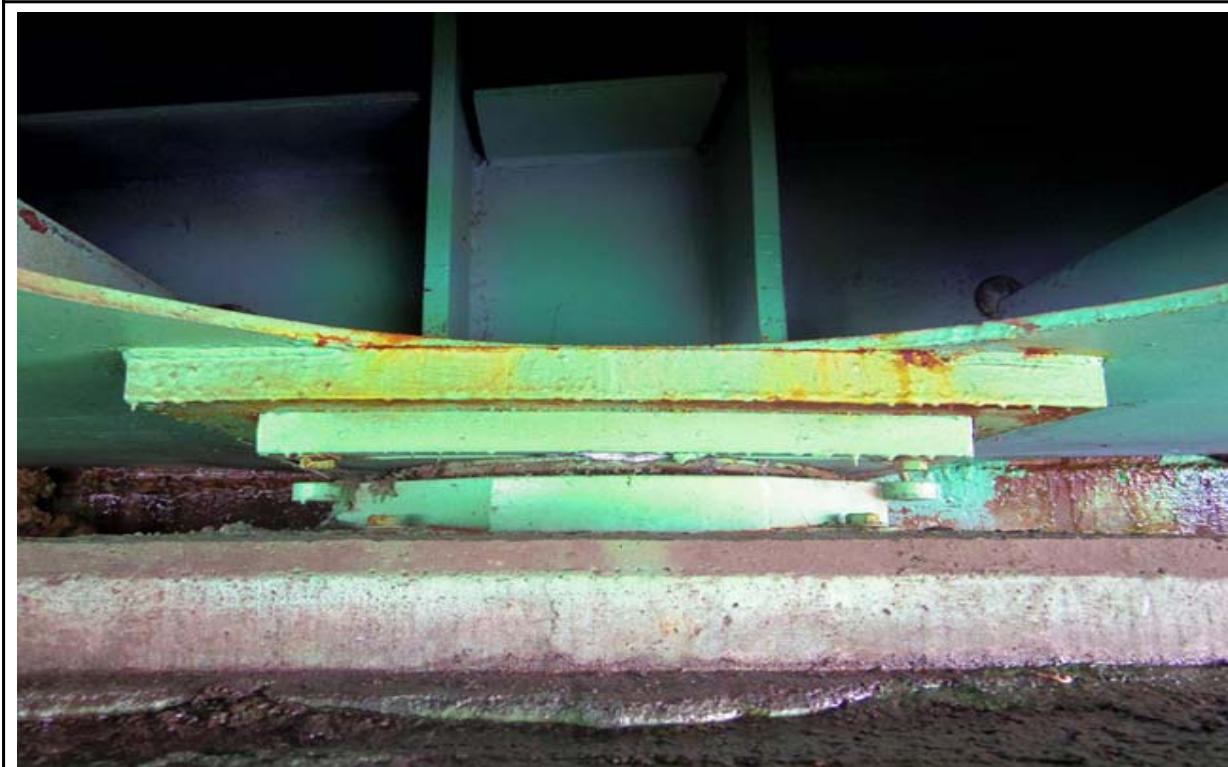
교량받침 A2-SH4(→160mm)

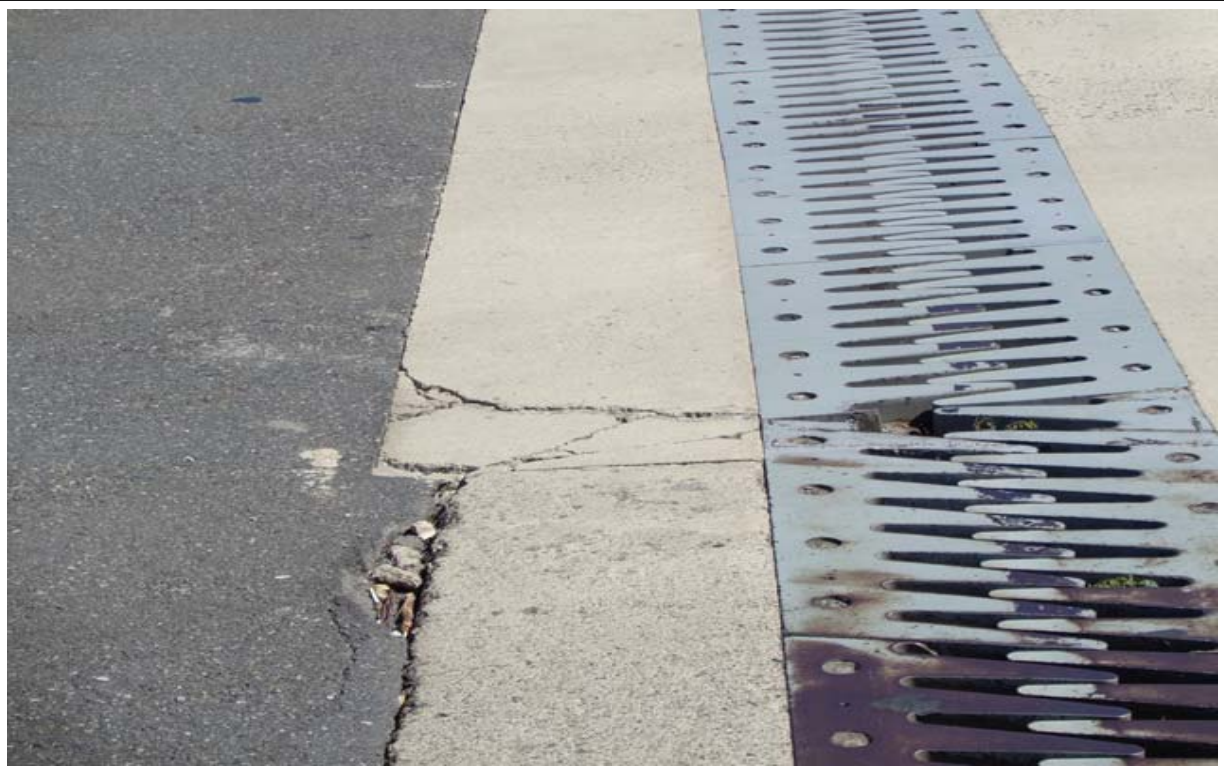
신축이음 Exp1(A1) 후타재 균열

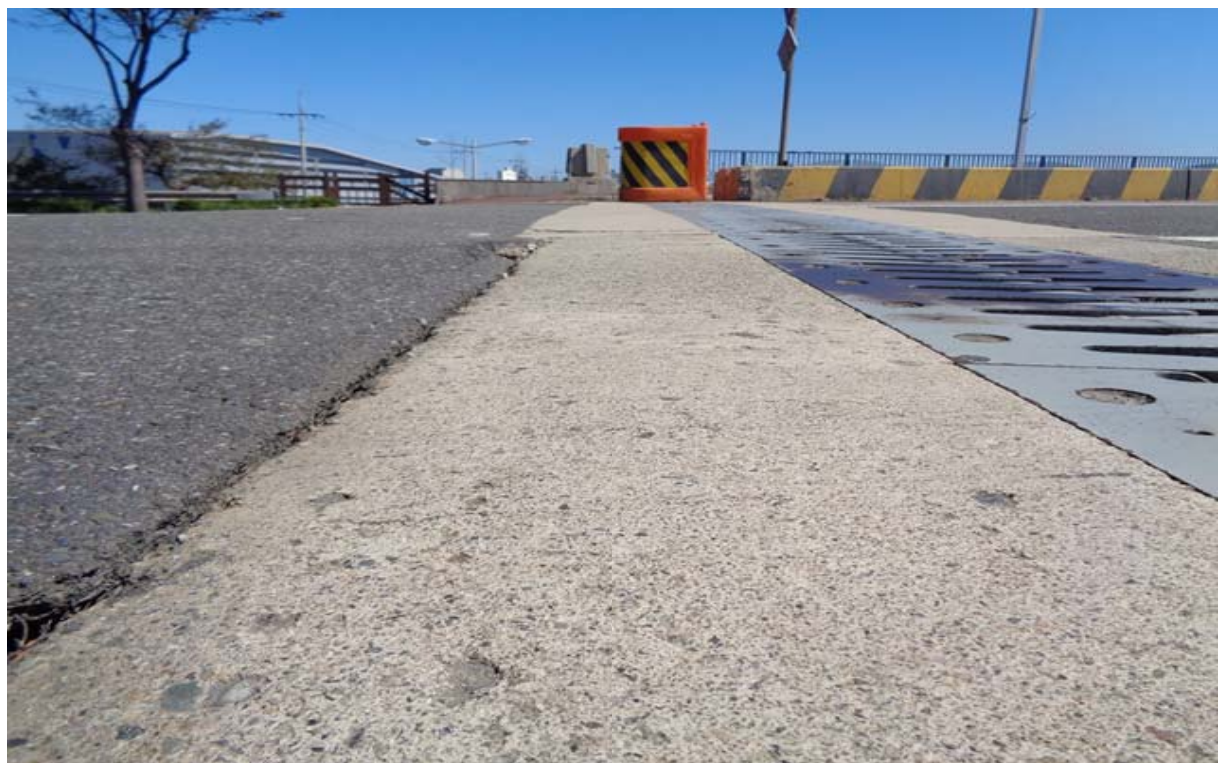
신축이음 Exp1(A1) 후타재 균열

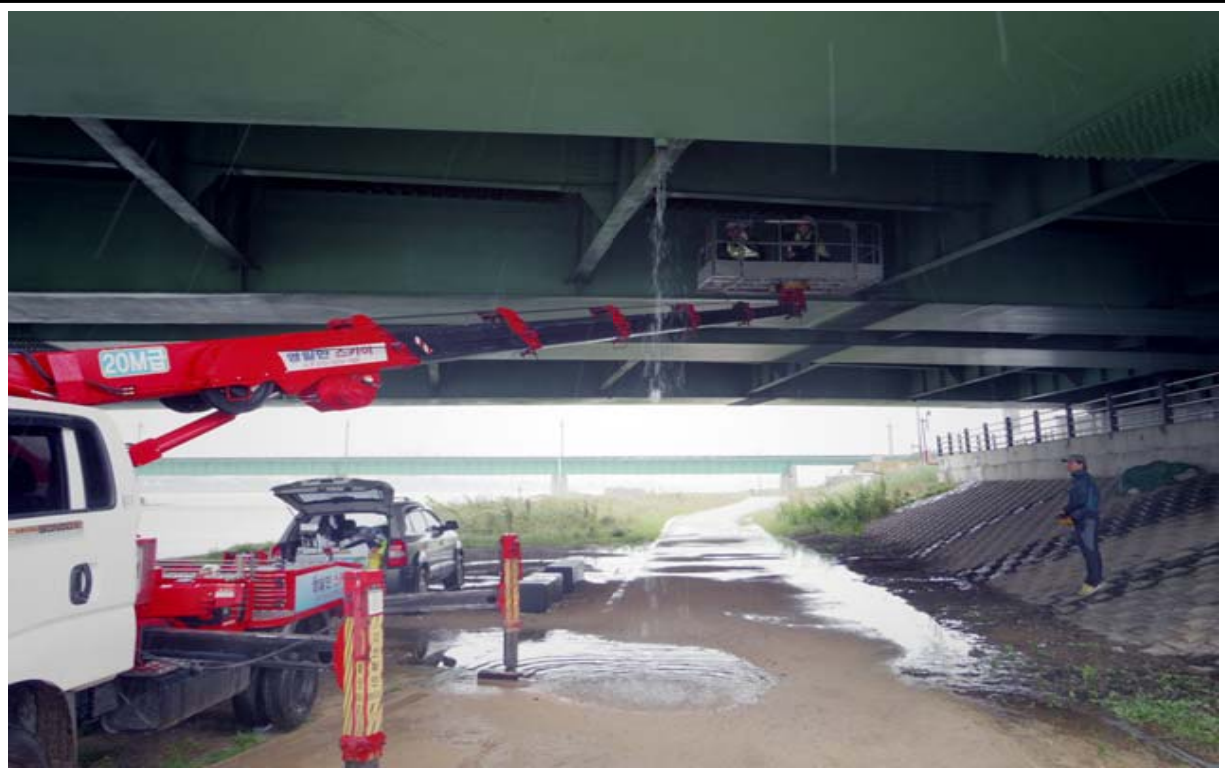
배수시설 S1 배수시 하부 자전거 도로로 떨어짐
