## 섬안큰다리 정밀안전진단 및 실시설계 용역

# 요 약 문

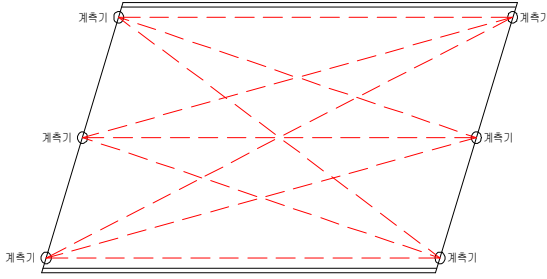
5) 교대A2 측방유에 대한 지반보강공사 실시 후 유지관리사항

| 구 분 | 지반보강 후 유지관리사항 | 계측방안 |
|---|---|---|
| 교대<br>A2 | <p>■ 측방유동에 따른 교대 이동량에 대한 정기적인 계측 실시</p> <p>① 지반보강 후 교대(A2)와 교각(P9)에 계측기를 설치하여 정기적인 계측 실시</p> <p>② 계측방법<br/>-계측방안 참조</p> <p>③ 계측도구<br/>-계측 실시후 측정Data, 필기구, 사진기</p> | <p>P9 A2</p> |
