포항시 남구 섬안큰다리 정밀점검 용역  
**결 과 보 고**

2015. 10

포항시 남구청  
[주] 지아이이엔지

가. 과업명 : 포항시 남구 섬안큰다리 정밀점검 용역

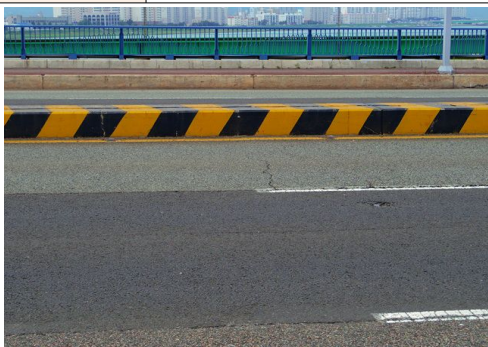
| 상부구조 외관조사 결과(1) | | | | | | | | | | | | | | | | |
|---|---|---|---|---|---|---|---|---|---|---|---|---|---|---|---|---|
| | 아스콘균열 | 74.0m | b | 주의관찰 | 64.0m | b | 주의관찰 | 71 | b | 주의관찰 | 63.0m | b | 주의관찰 | 60.0m | b | 주의관찰 |
| 교면포장 아스콘 균열(S1) | | 교면포장 포트홀(S3) | | 교면포장 아스콘 균열(S4) | | 방호벽 연석 균열(S1) | | 방호벽 연석 망상균열(S1) | | 방호벽 연석 균열(S2) | | | | | | |

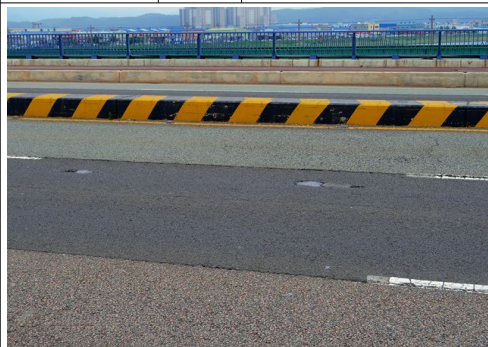
| 상부구조 외관조사 결과(1) | | | | | | | | | | | | | | | | |
|---|---|---|---|---|---|---|---|---|---|---|---|---|---|---|---|---|
| | 포트홀 | 0.16m <sup>2</sup> | b | 아스팔트패칭 | — | — | — | 0.04 | b | 아스팔트패칭 | 0.94m2 | b | 아스팔트패칭 | 0.26m <sup>2</sup> | b | 아스팔트패칭 |

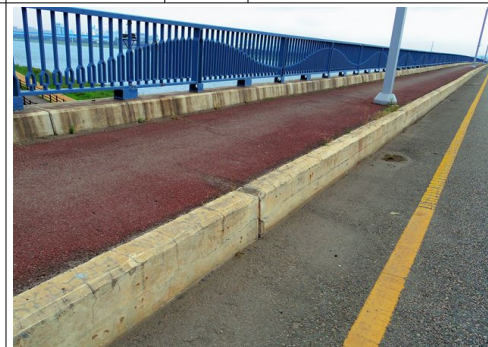
| 상부구조 외관조사 결과(1) | | | | | | | | | | | | | | | | |
|---|---|---|---|---|---|---|---|---|---|---|---|---|---|---|---|---|
| | 균열(cw=0.3mm미만) | 100.61m | b | 표면처리공법 | 116.6m | b | 표면처리공법 | 117.6m | b | 표면처리공법 | 122.0m | b | 표면처리공법 | 121.7m | — | 표면처리공법 |

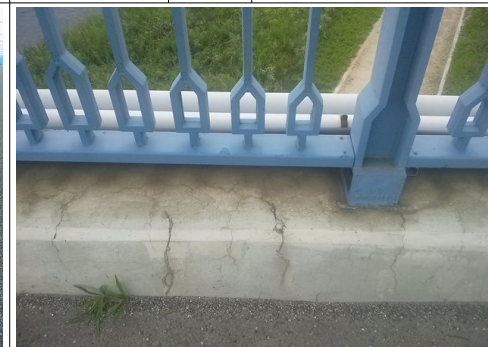
| 상부구조 외관조사 결과(1) | | | | | | | | | | | | | | | | |
|---|---|---|---|---|---|---|---|---|---|---|---|---|---|---|---|---|
| | 망상균열 | 0.42m <sup>2</sup> | b | 표면처리공법 | — | — | — | — | — | — | — | — | — | — | — | — |

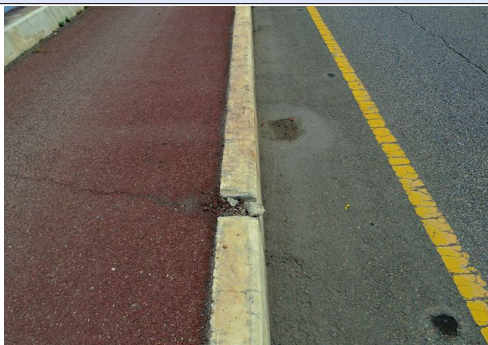
| 상부구조 외관조사 결과(1) | | | | | | | | | | | | | | | | |
|---|---|---|---|---|---|---|---|---|---|---|---|---|---|---|---|---|
| 방호벽 | 파손 및 박리 | 0.30m <sup>2</sup> | b | 단면복구(T=10) | — | — | — | 0.09m <sup>2</sup> | b | 단면복구(T=10) | 0.13m <sup>2</sup> | b | 단면복구(T=10) | — | — | — |
| 방호벽 연석 파손(S3) | | 방호벽 연석 철근노출(S4) | | 중분대 균열 (S2) | | 중분대 균열 (S4) | | 슬래브하면 캔틸레버 균열부백태 (S3) | | 슬래브하면 캔틸레버 균열부백태 (S4) | | | | | | |

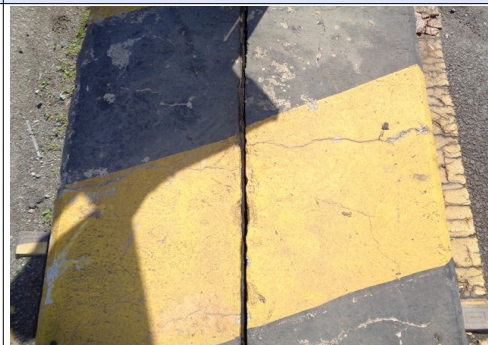
| 상부구조 외관조사 결과(1) | | | | | | | | | | | | | | | | |
|---|---|---|---|---|---|---|---|---|---|---|---|---|---|---|---|---|
| | 균열(cw=0.3mm이상) | — | — | — | 14.0m | c | 주입보수공법 | — | — | — | — | — | — | — | — | — |

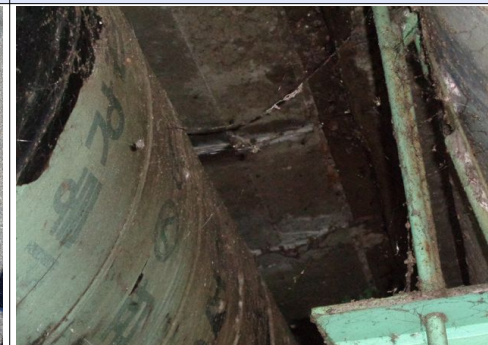
| 상부구조 외관조사 결과(1) | | | | | | | | | | | | | | | | |
|---|---|---|---|---|---|---|---|---|---|---|---|---|---|---|---|---|
| 슬래브하면 | 균열부 백태 | 30.0m | b | 습식 균열보수 | 32.0m | b | 습식 균열보수 | 36.0m | b | 습식 균열보수 | 30.0m | b | 습식 균열보수 | 32.0m | b | 습식 균열보수 |

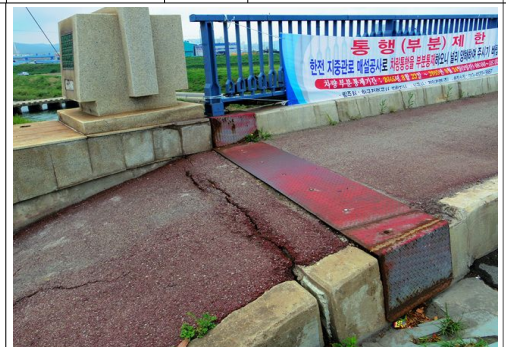
| 구분 | 손상내용 | S6 | | | S7 | | | S8 | | | S9 | | | S10 | | |
|---|---|---|---|---|---|---|---|---|---|---|---|---|---|---|---|---|
| | 보도부 접속구간<br>침식 및 이격 | — | — | — | — | — | — | — | — | — | — | — | — | 12.5m <sup>2</sup> | c | 재포장 |

**보도부 접속구간 침식 및 이격(\$10)**

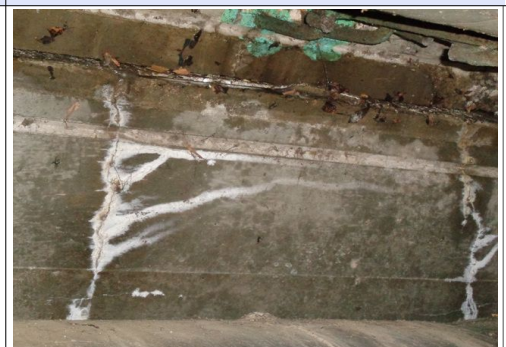
| 구분 | 손상내용 | S6 | | | S7 | | | S8 | | | S9 | | | S10 | | |
|---|---|---|---|---|---|---|---|---|---|---|---|---|---|---|---|---|
| 슬래브하면 | 균열부 백태 | 36.0m | b | 습식 균열보수 | 36.0m | b | 습식 균열보수 | 32.0m | b | 습식 균열보수 | 30.0m | b | 습식 균열보수 | 32.0m | b | 습식 균열보수 |

슬래브하면 캔틸레버 균열부백태 (S9)

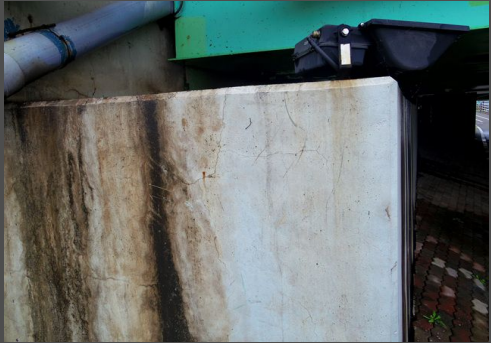
| 하부구조 외관조사 결과(1) | | | | | | | | | | | | | | | | | | | | |
|---|---|---|---|---|---|---|---|---|---|---|---|---|---|---|---|---|---|---|---|---|
| | 망상균열 | m <sup>2</sup> | 10.0 | b | 표면처리공법 | - | - | - | - | - | - | 5.7 | b | 표면처리공법 | 2.0 | b | 표면처리공법 | 10.0 | b | 표면처리공법 |

| 교대 망상균열 (A1) | 교대 이물질 퇴적 (A1) | 교대 법면 공동 (A1) | 교각 기둥부 균열 (P1) | 교각 기둥부 균열 (P5) | 교대 균열 (A2) |

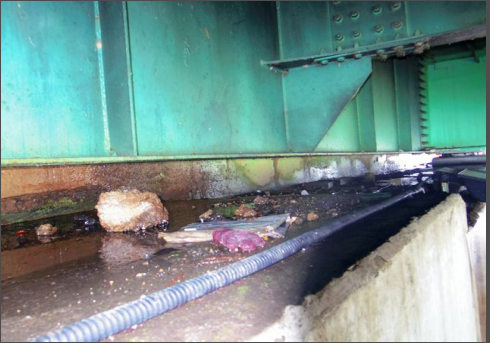
| 하부구조 외관조사 결과(1) | | | | | | | | | | | | | | | | | | | | |
|---|---|---|---|---|---|---|---|---|---|---|---|---|---|---|---|---|---|---|---|---|
| 교대, 교각 | 체수, 이물질퇴적 | m <sup>2</sup> | 26.0 | b | 정비 | - | - | - | - | - | - | - | - | - | - | - | - | - | - | - |

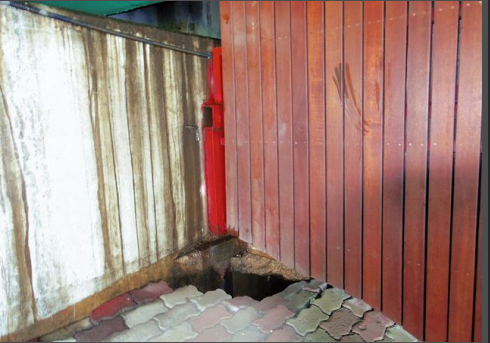
| 하부구조 외관조사 결과(1) | | | | | | | | | | | | | | | | | | | | |
|---|---|---|---|---|---|---|---|---|---|---|---|---|---|---|---|---|---|---|---|---|
| | 하부공동 | m <sup>2</sup> | 1.0 | c | 흙 채움 | - | - | - | - | - | - | - | - | - | - | - | - | - | - | - |

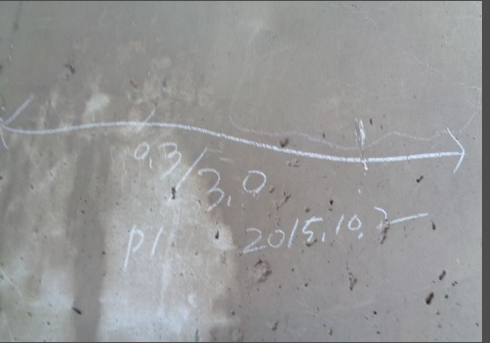
| 하부구조 외관조사 결과(1) | | | | | | | | | | | | | | | | | | | | |
|---|---|---|---|---|---|---|---|---|---|---|---|---|---|---|---|---|---|---|---|---|
| | 균열cw=0.3mm이상 | m | - | - | - | 33.0 | c | 주입보수공법 | 12.5 | d | 주입보수공법 | 34.8 | d | 주입보수공법 | 7.0 | c | 주입보수공법 | 17.0 | c | 주입보수공법 |

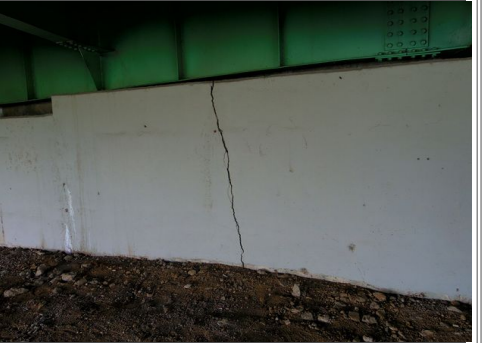
| 하부구조 외관조사 결과(2) | | | | | | | | | | | | | | | | | | | | |
|---|---|---|---|---|---|---|---|---|---|---|---|---|---|---|---|---|---|---|--|--|
| | 균열cw=0.3mm이상 | m | - | - | - | 2.5 | c | 주입보수공법 | 6.0 | c | 주입보수공법 | 9.7 | c | 주입보수공법 | 2.9 | e | 주입보수공법 | | | |

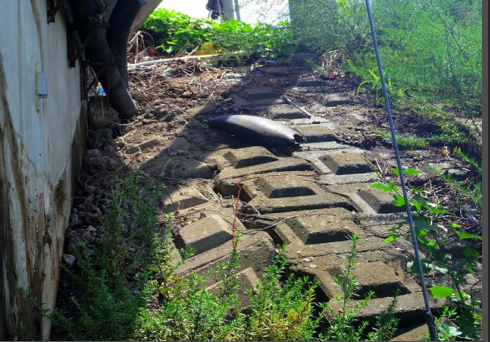
| 하부구조 외관조사 결과(2) | | | | | | | | | | | | | | | | | | | | |
|---|---|---|---|---|---|---|---|---|---|---|---|---|---|---|---|---|---|---|--|--|
| | 블록 침하 및 파손 | m <sup>2</sup> | - | - | - | - | - | - | - | - | - | - | - | - | 3.75 | - | 재설치 | | | |

| 교대 법면 토사구간 균열 (A2) | 교대 공동구간 보수 (A2) | 교대 블록 침하 (A2) | 교량받침 물탈균열, 부식(A1-SH2) | 교량받침 부식 (P2-SH2) | 교량받침 물탈균열 (P3-SH3) |

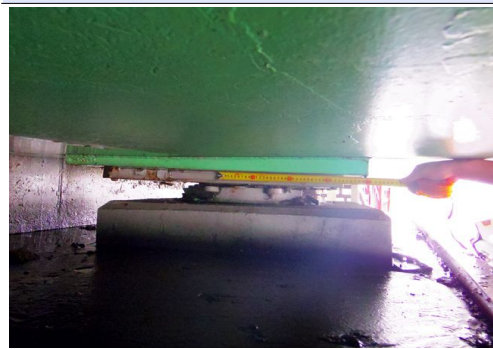
1 교량받침 A1-SH1(←80mm)

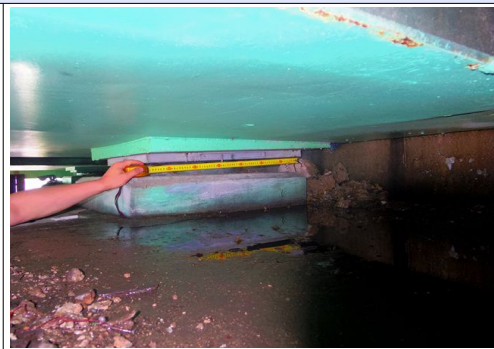
2 교량받침 A1-SH2 (←50mm)

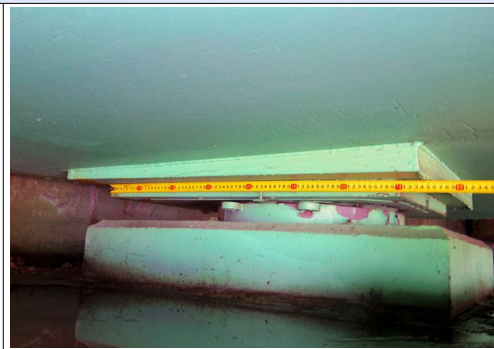
3 교량받침 A1-SH3 (←80mm)

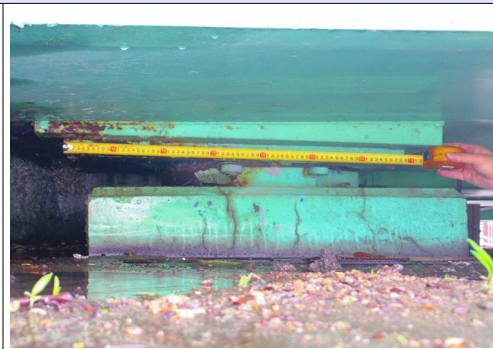
4 교량받침 A1-SH4 (←80mm)

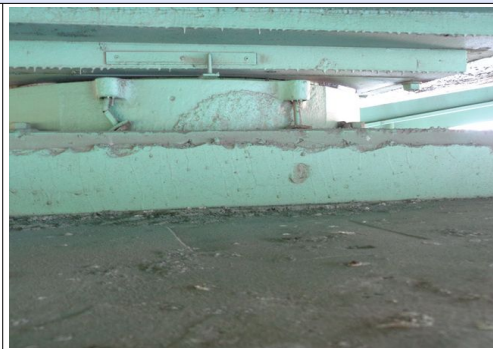
5 교량받침 P1-SH3 (←300mm)

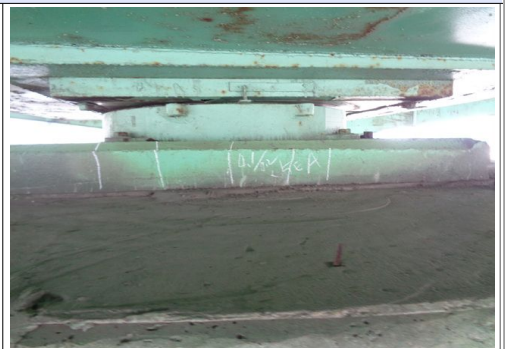
6 교량받침 P3-SH3 (←70mm)

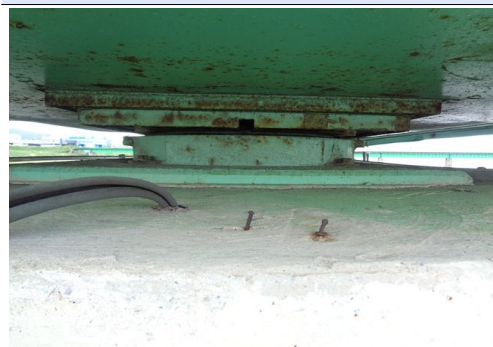
7 교량받침 P5-SH1 (고정단)

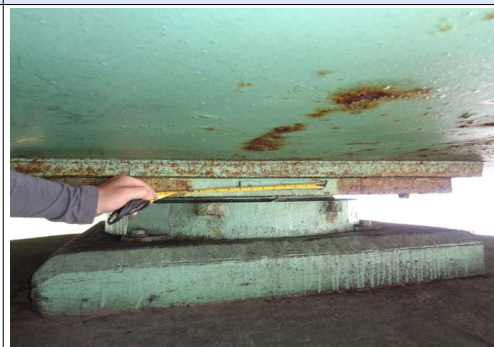
8 교량받침 P7-SH2 (→10mm)

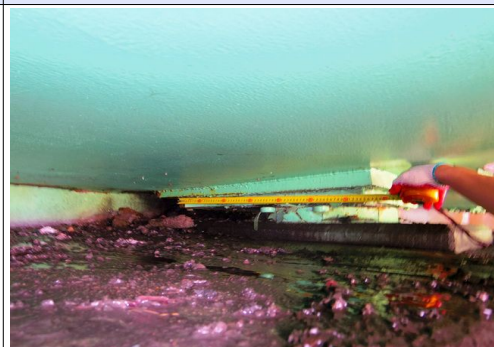
| 하부구조 외관조사 결과(2) | | | | | | | | | | | | | | | | | | | | |
|---|---|---|---|---|---|---|---|---|---|---|---|---|---|---|---|---|---|---|--|--|
| | 과다 변위 | ea | - | - | - | - | - | - | - | - | - | - | - | - | 4 | c | 교체 | 2015년도 하반기 보수예정 | | |

9 교량받침 A2-SH1(→130mm)

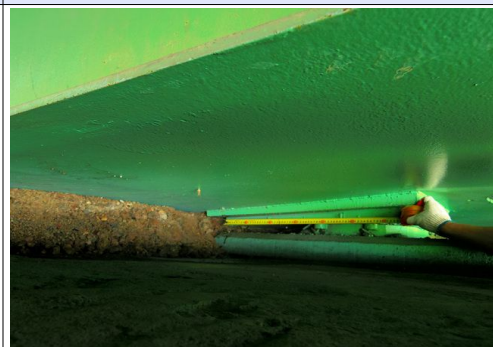
10 교량받침 A2-SH2(→150mm)

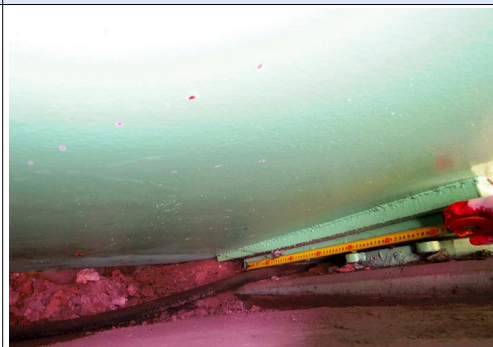
11 교량받침 A2-SH3(→140mm)

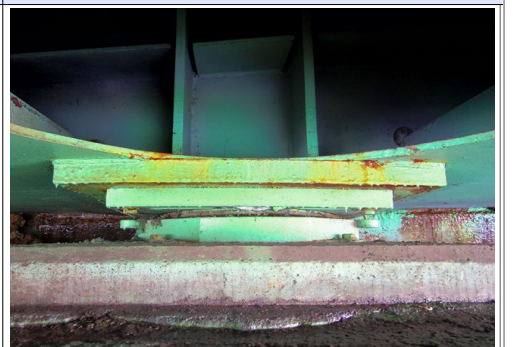
12 교량받침 A2-SH4(→160mm)
