## 제 10 장    농소IC교

## 10.1 시설물 현황

## 10.3 외관조사

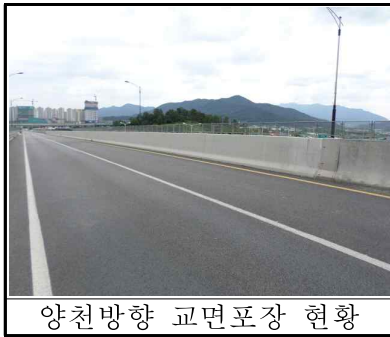
양천방향 교면포장 현황

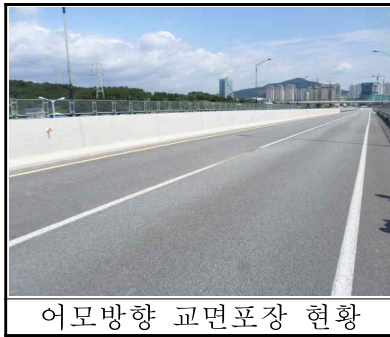
어모방향 교면포장 현황

교면포장에 대한 외관조사 결과, 양천방향은 특이손상이 없는 양호한 상태이고 어모방향에서 국부적으로 소성변형( $0.25\text{m}^2$ , 1개소), 노면수 유출( $0.84\text{m}^2$ , 2개소)과 신축이음장치와 양천방향 교대 날개벽이 접하는 끝부분 공동( $0.16\text{m}^2$ , 1개소)이 발생한 상태이다.

소성변형의 발생원인은 아스팔트랑 과다, 혼합물입도불량, 다짐불량, 과적차량 및 교통정체, 포장두께부족, 온도관리 불량, 동상 및 온도변화에 따른 수축팽창 등 다양한 원인이 있으며, 소성변형 발생위치가 갓길과 접하는 2차선 가장자리에 위치하여 아스팔트랑 과다, 혼합물입도불량, 온도관리 불량 등 국부적인 시공미흡에 기인한 손상으로 추정된다. 노면수 유출은 조사시기가 비온 다음날로 우천 시 스며든 노면수가 미세 공극이 발생한 지점에서 유출되는 것으로 판단된다. 공동은 S3경간(어모방향) 중앙분리대 끝부분 신축이음장치 끝 지점이다. 준공도면을 검토한 결과 해당지점은 교대A2(양천방향) 날개벽, S3경간(어모방향)상부슬래브, 교대A2(어모방향) 흥벽이 만나는 지점으로 신축을 위한 상부슬래브와 교대 흥벽 사이 유간을 신축이음장치를 설치하여 공극을 없애야하나 신축이음장치가 200mm가량 짧게 시공되어 공극이 발생한 것으로 판단된다.

금회 조사된 소성변형과 노면수 유출은 주행이나 교면포장의 내구성에는 문제없을 것으로 판단되므로 직접적인 보수보다는 유지관찰 후 손상 진전 시 보수를 실시하는 것이 바람직한 것으로 판단된다. 다만 공동은 결함부를 통하여 노면수가 하부 구조로 흘러내리는 경향이 있으므로 시급한 보수가 필요하다. 또한 상·하행 분리구간으로 우수가 흘러내리고 있어 향후 교면 재포장 시에는 유공관을 포장면 하단에 설치하여 신축이음부로 유도배수를 시키면 유지관리에 용이할 것으로 판단된다.

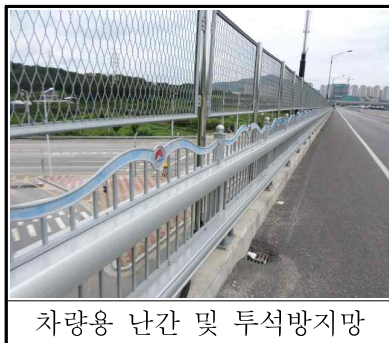
차량용 난간 및 투석방지망

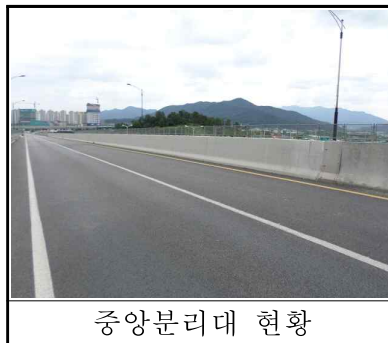
중앙분리대 현황

난간 및 중앙분리대에 대한 외관조사 결과,  $cw=0.3\text{mm}$ 이상 균열(2.40m, 2개소)과  $cw=0.3\text{mm}$ 미만 균열(4.00m, 6개소), 박리( $0.15\text{m}^2$ , 1개소)가 조사되었으며, 차량용 난간과 투석방지망 등은 특이손상이 없는 양호한 상태이다.

$cw=0.3\text{mm}$ 이상 균열 및  $cw=0.3\text{mm}$ 미만 균열은 온도변화와 건조수축에 의한 균열로 판단되며, 박리는 신축이음부 덮개설치과정에서 충격에 의해 발생한 결함으로 판단된다.  $cw=0.3\text{mm}$ 이상 균열과 콘크리트 박리는 내부철근부식 방지 및 미관을 고려하여 하자보수를 실시하고  $cw=0.3\text{mm}$ 미만 균열은 경미한 손상으로 주의관찰 후 하자만료 전 일괄보수를 하는 것이 바람직한 것으로 판단된다.

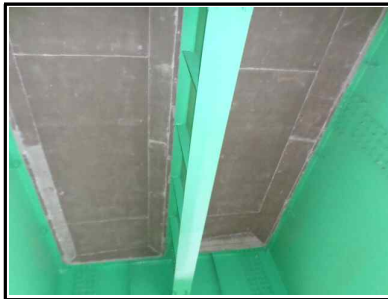
내측 바닥판하면 현황

바닥판 하면에 대한 외관조사 결과,  $cw=0.3\text{mm}$ 미만 균열(4.50m/8개소), 망상균열(21.25m<sup>2</sup>/4개소), 백태(0.02m<sup>2</sup>/2개소), 누수(0.09m<sup>2</sup>/1개소)가 발생한 상태이다.

$cw=0.3\text{mm}$ 미만 균열은 거더와 거더사이 내측슬래브에서 발생하였고 균열방향이 불규칙하며 비교적 손상 길이가 짧은 형태로 온도변화와 건조수축에 의한 균열로 판단된다. 망상균열은 콘크리트 양생 시 표면건조에 의한 균열로 판단되며, 백태는 물끊기 홈(NOTCH) 주위에서 결함부 우수유입으로 발생하였고, 누수는 외측 캔틸레버 신축이음 덮개사이로 노면수가 유입되어 발생한 결함으로 판단된다.

금회 조사된 결함은 경미한 손상으로 주의관찰 후 하자만료 전 일괄보수를 하는 것이 바람직한 것으로 판단된다.

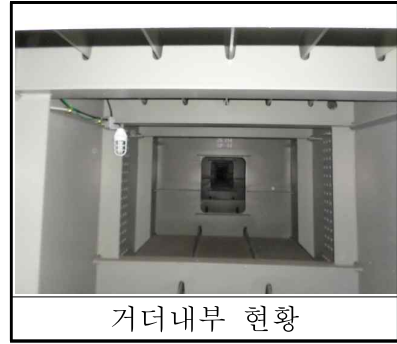
거더내부 현황

거더 내부에 대한 외관조사 결과, 상부 플랜지에 도장 열손상( $0.01\text{m}^2/1\text{개소}$ ), 현장이음부 누수흔적( $0.06\text{m}^2/6\text{개소}$ ), 용접부 기공(11개소)이 발생한 상태이다.

도장 열손상은 상부플랜지 가장자리에 그을린 형태로 발생하였으며, 플랜지 상부(콘크리트와 접하는 면) 용접 시 용접 열에 의해 발생한 것으로 판단되며, 누수흔적은 현장이음부 틈에서 미세하게 확인되었으며, 누수흔적 지점의 표면은 건조(점검당일 종일 비움)한 상태로 누수흔적 규모가 매우 작아 단기간 한시적으로 발생한 것으로 판단되어 바닥판 콘크리트 양생 중 콘크리트 속 수분이 틈으로 흘러나와 발생한 현상으로 판단된다. 기공은 용접부의 페인트, 녹, 기름, 습기 등이 열에 의해 분해되면서 용착금속 내부로 침투하여 발생하는 현상으로 발생한 기공이  $d=0.5\text{mm}$  미만(필렛 용접부 허용기준:  $d \leq 0.5\text{mm}$  1.0m에 3개 이내, 연속해서 있으면 안됨)으로 허용기준에 만족하는 것으로 조사되었다. 또한 외측거더 현장이음부는 우수유입을 방지하기 위하여 실런트로 틈을 메운 것으로 확인되었다. 금회 조사된 결함은 경미한 손상으로 지속적인 주의관찰이 필요하다.

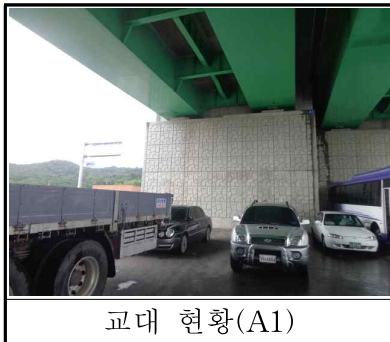
교대 현황(A1)

교대에 대한 외관조사 결과,  $cw=0.3\text{mm}$ 미만 수직균열(17.20m/11개소), 철근노출( $0.01\text{m}^2/1$ 개소), 받침면 체수( $3.36\text{m}^2/2$ 개소), 누수흔적( $36.50\text{m}^2/7$ 개소), 이물질 적치( $0.25\text{m}^2/1$ 개소)가 발생한 상태이다.

$cw=0.3\text{mm}$ 미만 수직균열은 온도변화 및 건조수축에 의한 외부구속 균열로 판단되며, 철근노출은 가외철근 설치미흡으로 일부 노출된 상태이고, 종점측 교면포장 공동에 의한 이물질 적치(아스콘)와 체수, 누수가 발생한 상태이다. 따라서 노면수 차단을 위한 교면포장 보수와 작업이 비교적 간단한 이물질 적치 청소와 가외철근 노출부 절단을 실시하고 기타  $cw=0.3\text{mm}$ 미만 수직균열, 누수흔적 등은 경미한 손상으로 주의관찰 후 균열에 대해서는 하자만료 전 일괄보수를 실시하는 것이 바람직한 것으로 판단된다.

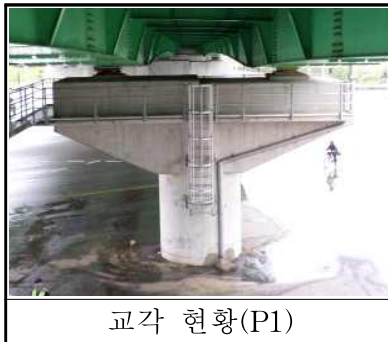
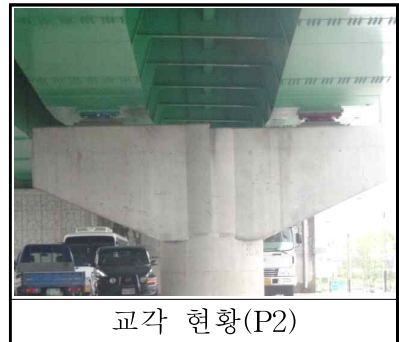
교각에 대한 외관조사 결과, 코핑부 및 기둥에  $cw=0.3\text{mm}$ 미만 균열( $26.70\text{m}/28\text{개소}$ )과 망상균열( $2.00\text{m}^2/1\text{개소}$ )이 발생하였다.

코핑부  $cw=0.3\text{mm}$ 미만 균열은 주로 기둥과 코핑부가 만나는 단면 변화부에서 수직으로  $L=1.0\sim 2.0\text{m}$ 가량 발생 하였으며, 이는 온도변화와 건조수축(최대 체적의  $0.05\%$ 까지 수축)시 콘크리트 내·외부 수축량 차이에서 발생하는 내부구속 균열로 판단되며, 이 외의 표면건조와 내부구속으로 인한 기둥부 망상균열과  $cw=0.3\text{mm}$ 미만 균열이 발생 하였다. 금회 조사된 결함은 경미한 손상으로 주의관찰 후 하자만료 전 일괄보수를 하는 것이 바람직한 것으로 판단된다.

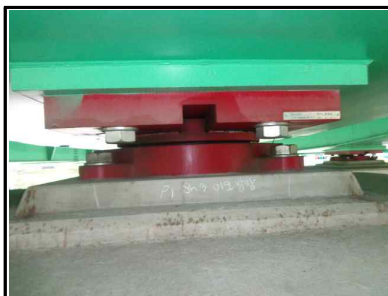
받침장치 현황

교량받침에 대한 외관조사 결과,  $cw=0.3\text{mm}$ 미만 몰탈균열( $2.70\text{m}/27\text{개소}$ )외에 특이손상은 없는 것으로 조사되었다.

무수축몰탈  $cw=0.1\text{mm}$  수직균열은 이질재(철판 + 무수축 콘크리트)의 간섭에 의한 결함으로 결함이 경미하여 주의관찰 후 하자만료 전 일괄보수를 하는 것이 바람직한 것으로 판단된다.

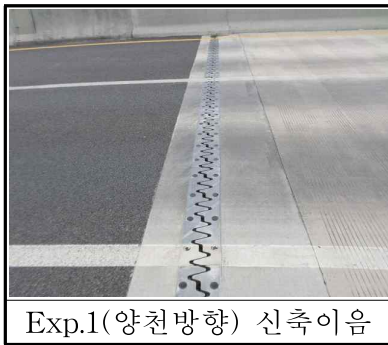
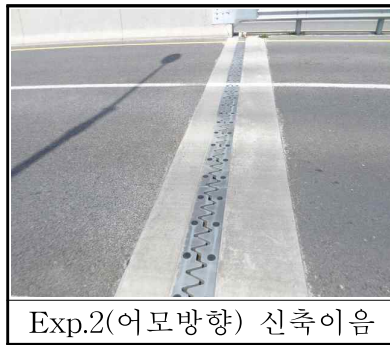
신축이음장치에 대한 외관조사 결과, cw=0.3mm미만 후타재 균열(16.73m/43개소) 신축이음장치 유간 토사퇴적(2.0m/1개소), 연석용 신축이음 덮개 탈락(1개소), 어모방향 Exp.2신축이음장치 후타재와 토공구간 사이 B=10mm가량 전체적인 이격이 조사되었다.

후타재에 발생된 cw=0.3mm미만 균열은 건조수축에 의한 균열로 판단되며, 어모방향 Exp.2신축이음장치 후타재와 토공구간 이격은 접속슬래브 상단부 포장층(T=350 mm)이 일부 고르지 못하여 발생된 것으로 판단된다.

이물질퇴적과 연속용 신축이음 덮개 탈락, 접속부 이격은 사용성 확보를 위하여 청소 및 덮개위치조정, 실링보수를 실시하고, 후타재 균열은 손상이 경미하여 주의 관찰 한다.

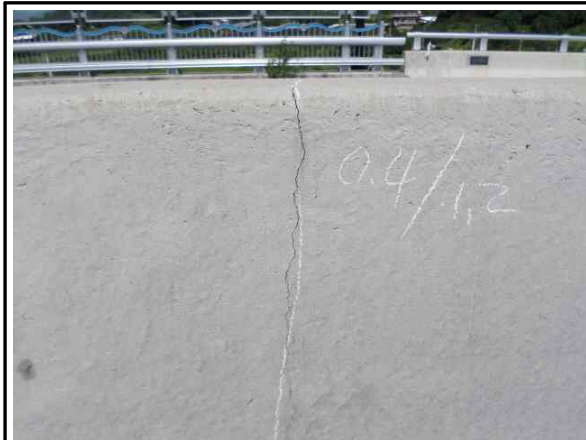
$cw=0.4\text{mm}$ 수직균열 (S3:어모방향)

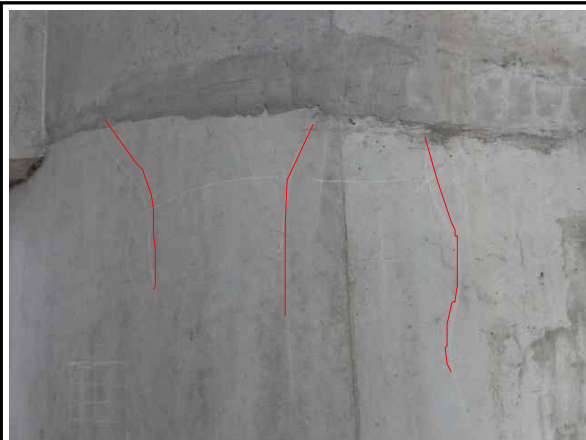
기둥부  $cw=0.3\text{mm}$ 미만균열(P2:양천방향)

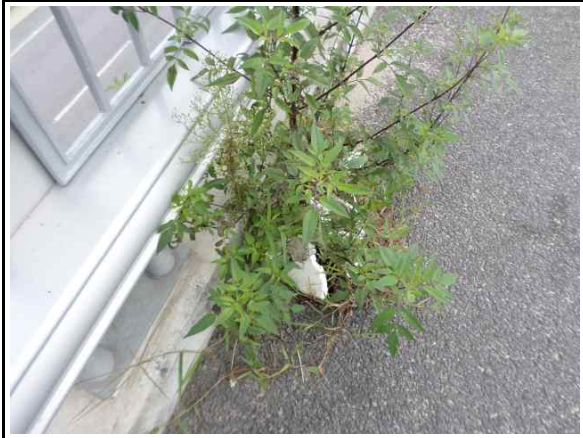
배수구 막힘(S2)

배수구 막힘은 청소를 실시하면 공용에는 문제없을 것으로 판단된다.

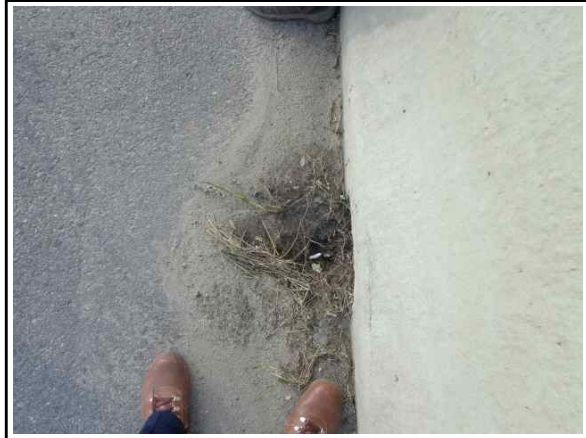
배수구 막힘(S3)
