## 제 4 장 낙단대교

## 4.1 시설물 현황

낙단대교는 왕복 4차선의 14경간( $40.7 + 12 @ 51.0 + 40.7 = 693.4\text{m}$ ) PSC BOX 교로서 낙동강을 횡단하기 위한 교량으로 외관조사는 각 부재별로 상부구조, 하부구조, 받침장치, 기타부재(교면포장, 난간(연석), 신축이음, 배수시설)로 구분하여 실시하였으며, 그 결과는 다음과 같다.

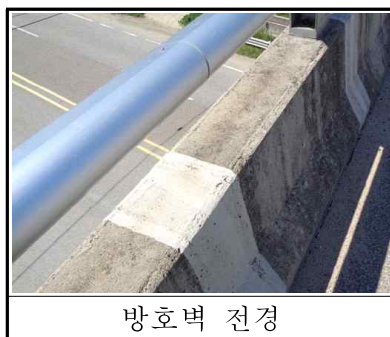
방호벽 전경

방호벽 및 중앙분리대에 대한 외관조사 결과, 주요 손상으로 콘크리트 표면열화, 철근노출, 난간 파손 및 중앙분리대 상부 차광판 파손이 조사되었다.

방호벽에 발생한 콘크리트 표면열화는 현 시점에서의 보수보다는 정기적인 주의관찰로 유지관리 후 손상의 진전이 있을 시 단면보수 등의 보수가 필요하며, 충격에 의해 발생한 난간 및 차광판 파손은 진행 차량의 안정성을 위해 정비가 요망된다.

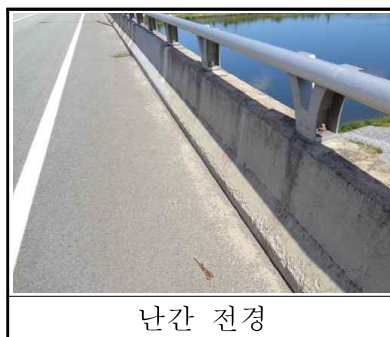
난간 전경

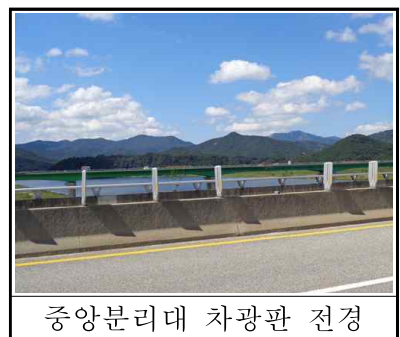
중앙분리대 차광판 전경

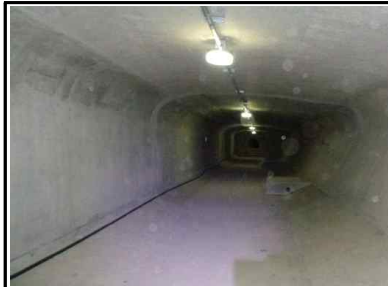
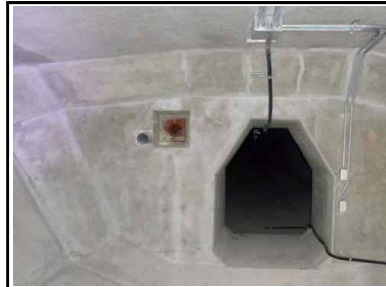
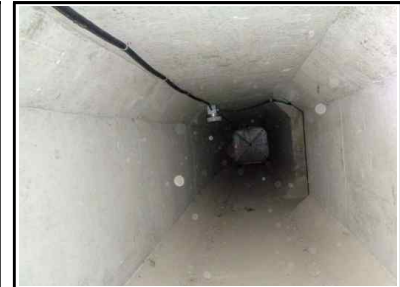
거더 내부에 대한 외관조사 결과, 거더내부 균열(폭 0.3mm 미만)이 상면에 종방향으로 발생하였고, 일부 벽체에서 사방향 균열이 조사되었다. 국부적인 0.3mm 이상의 균열이 2개소에서 발생하였다.

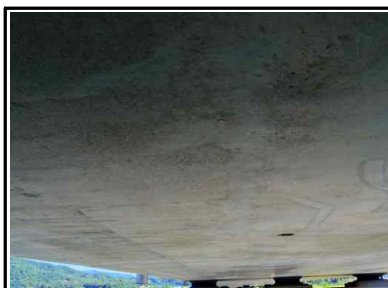
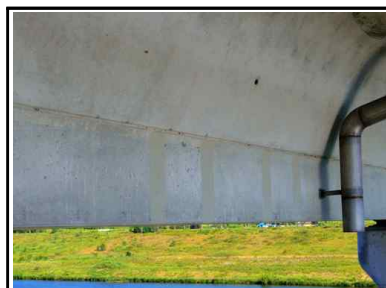
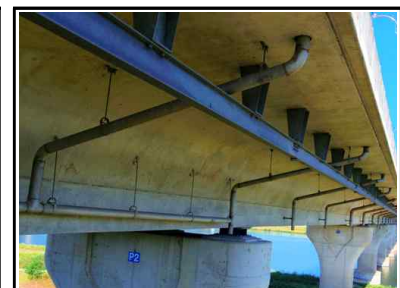
거더 외부에 대한 외관조사 결과, 거더 외부 하면과 측면에 폭 0.3mm미만 균열 및 망상균열, 국부적인 콘크리트 들뜸 및 박락이 발생된 상태이다.

손상부는 온도변화와 건조수축(외부구속)에 의한 균열로 판단되고 파손은 거더 표면에 외부 충격으로 표면이 긁힌 상태이다. 조사된 결함은 경미한 손상으로 주의 관찰 후 손상의 진전 시 보수를 하는 것이 바람직한 것으로 판단된다.

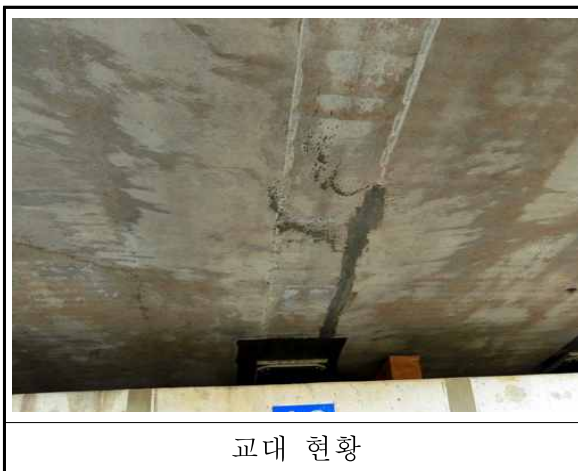
교대 현황

교대에 대한 외관조사 결과, 누수흔적, 보호블럭 파손이 조사되었다. 보호블럭 파손은 우수유입에 의해 내부토사 유실이 의심되며, 손상의 진전이 일어날 가능성이 있으므로 보수가 필요하다.

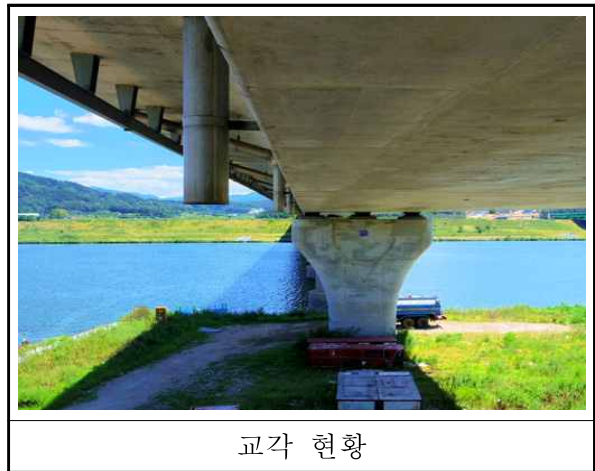
교각 현황

교각에 대한 외관조사 결과, 균열 및 망상균열, 콘크리트 박락, 굽힘, 누수흔적 등의 손상이 발생하였다. 폭 0.3mm미만 균열은 코핑부 상면에서 발생 하였으며, 이는 온도변화와 건조수축(최대 체적의 0.05%까지 수축)시 콘크리트 내·외부 수축량 차이에서 발생하는 내부구속 균열로 판단되며, 금회 조사된 결함은 경미한 손상으로 주의관찰 후 손상의 진전 시 보수를 하는 것이 바람직한 것으로 판단된다.

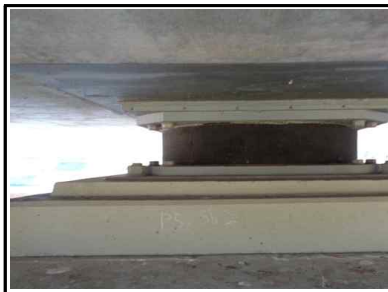
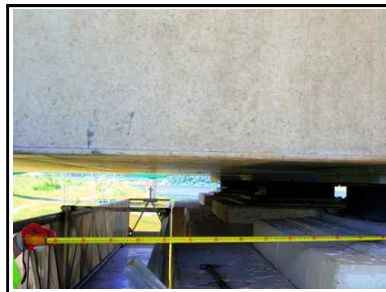
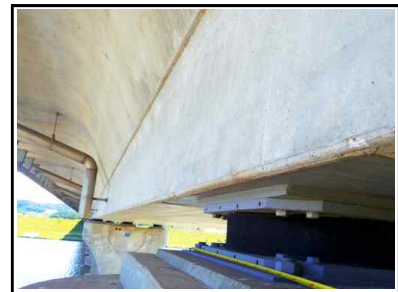
교량받침에 대한 외관조사 결과, 일부 받침 플레이트 녹발생, 도장박리, 받침물탈 균열 및 파손, 본체 고무재 들뜸이 조사되었다.

Sole Plate부식은 외부 우수유입 및 노후화에 따른 손상으로 손상확대방지 및 내구성 저하 방지를 위해 보수를 실시하는 것이 바람직한 것으로 판단된다. 받침콘크리트 균열 및 박리는 건조수축 및 외부 충격에 의한 것으로 판단되며, 폭 0.3mm이상 균열 및 박리에 대해서는 보수가 필요하다.

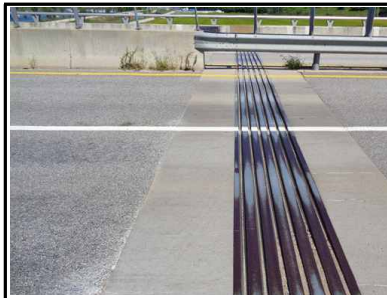
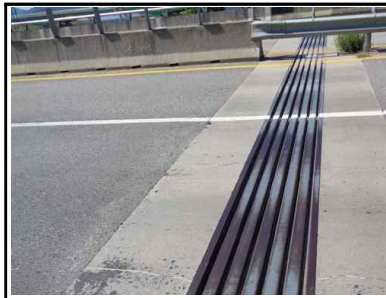
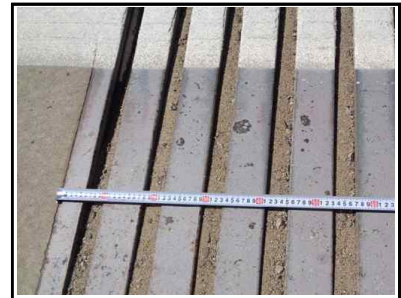
신축이음장치에 대한 외관조사 결과, 후타재 파손 및 본체 이물질퇴적, 하부 볼트 탈락, 베어링 밀림, 녹발생이 조사되었다.

신축이음 이물질퇴적은 교량의 원활한 신축거동을 저해하는 요인으로 정비 및 유지관리가 필요하며, 신축이음 하부 볼트 탈락 및 베어링 밀림은 볼트 재체결 및 정비가 요망된다.

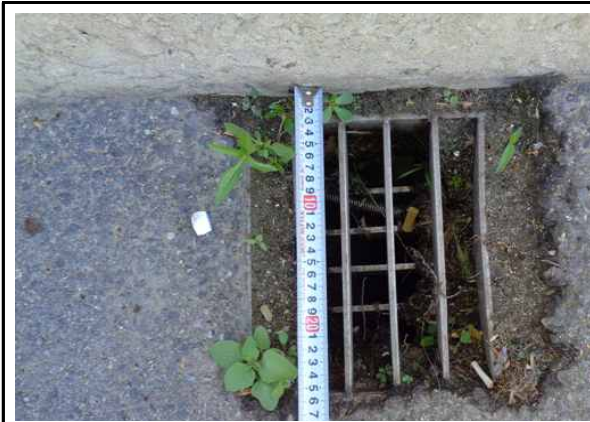
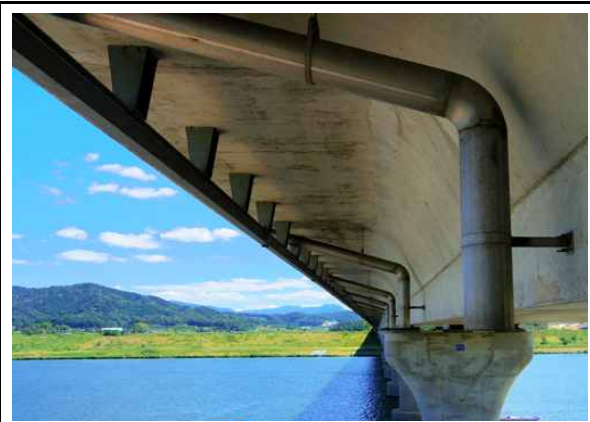
배수시설 외관조사 결과, 배수구 토사퇴적, 그레이팅 망실 및 파손, 배수관 길이 부족이 조사되었고, 전반적인 외관은 양호한 상태이다.

배수구 막힘은 교면포장 체수를 유발하고, 차량통행에 안정성을 저해하므로 정비 및 유지관리가 요망된다. S3 하부에 공원길이 조성되어 있고, 배수관은 산악형으로 낙수가 되어 사람의 통행에 불편을 가하므로 육교형으로 교체가 필요하다.

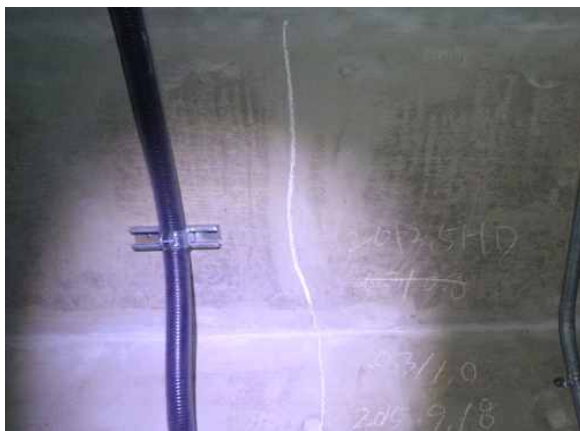
| 격벽 폭 0.3mm 균열(S13-G2) | 하면 폭 0.3mm미만 균열(S6-G2) |

| 구분 | 손상내용 | 보수 · 보강 | 수량 | | | 단가<br>(원) | 공사비<br>(원) | 우선<br>순위 | 비고 |
|---|---|---|---|---|---|---|---|---|---|
| 거 더<br>내 부 | 균열 0.3mm 이상 | 주입보수 | 1.6 | 1.92 | m <sup>2</sup> | 50,000 | 96,000 | 1 | |

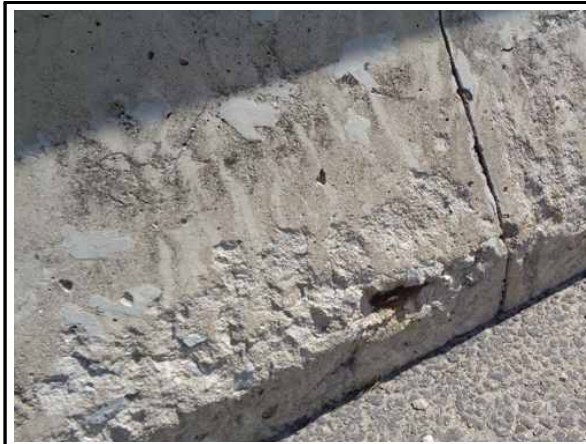
방호벽 철근노출(S4상주방향)

| 구분 | 손상내용 | 보수 · 보강 | 수량 | | | 단가<br>(원) | 공사비<br>(원) | 우선<br>순위 | 비고 |
|---|---|---|---|---|---|---|---|---|---|
| 방호벽 | 철근노출 | 단면보수(t=50mm) | 0.4 | 0.48 | ea | 350,000 | 168,000 | 1 | |

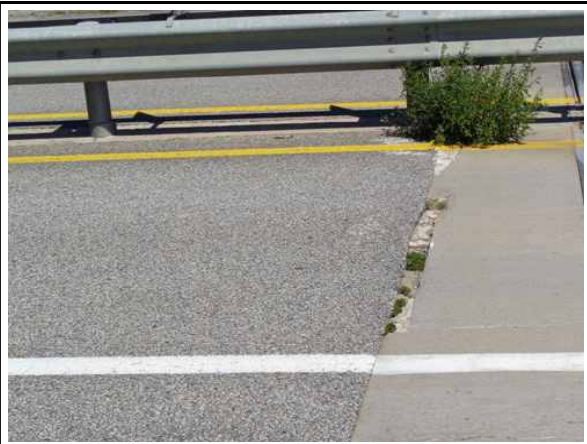
Exp.2 후타재 파손

| 구분 | 손상내용 | 보수 · 보강 | 수량 | | | 단가<br>(원) | 공사비<br>(원) | 우선<br>순위 | 비고 |
|---|---|---|---|---|---|---|---|---|---|
| 신 축<br>이 음 | 후타재 파손 | 단면보수(t=20mm) | 0.18 | 0.216 | m <sup>2</sup> | 166,000 | 35,856 | 1 | |

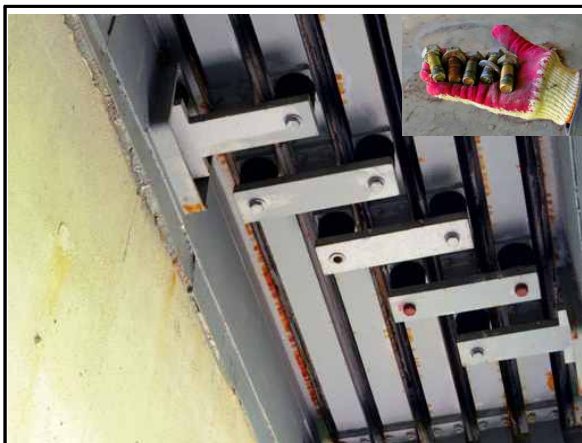
Exp.2 하부 볼트탈락

| 구분 | 손상내용 | 보수 · 보강 | 수량 | | | 단가<br>(원) | 공사비<br>(원) | 우선<br>순위 | 비고 |
|---|---|---|---|---|---|---|---|---|---|
| | 하부 볼트탈락 | 교 체 | 8 | 9.6 | m <sup>2</sup> | - | 50,400,000 | 1 | |

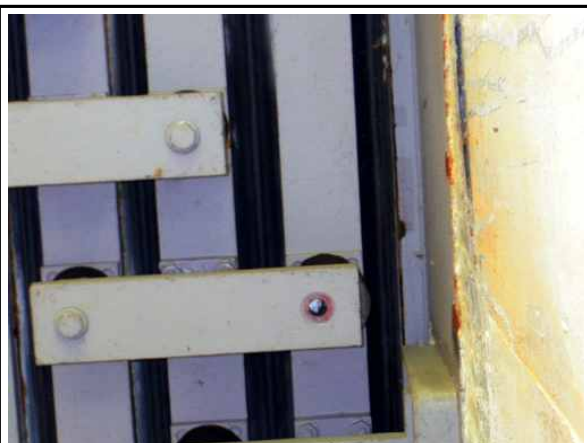
Exp.1 하부 베어링 밀림
