## 제 5 장 분토교

## 5.1 시설물 현황

## 5.2 자료수집 및 분석

### 5.3 외관조사

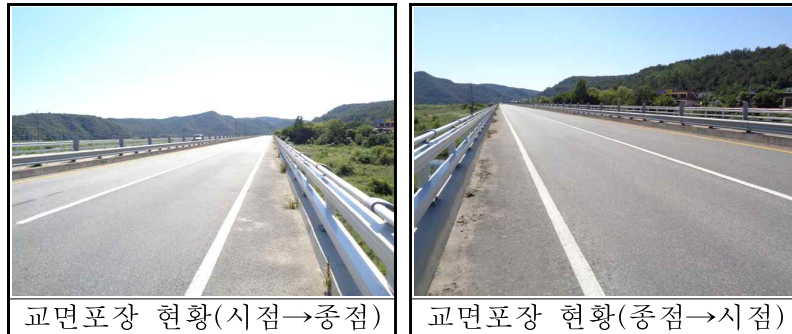
교면포장 현황(시점→종점)

교면포장 현황(종점→시점)

교면포장에 대한 외관조사 결과, 기 손상인 포장마모에 의한 포트홀은 보수가 된 양호한 상태로 조사되었다.

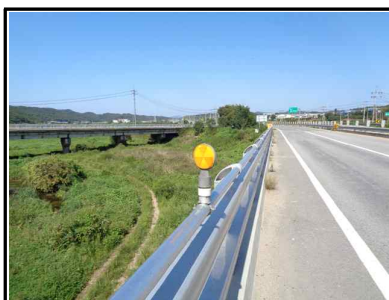
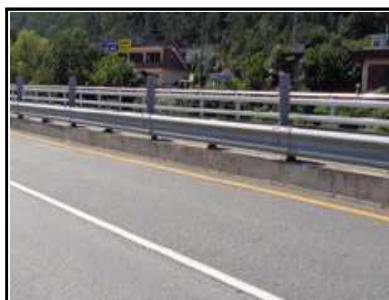
차량 난간 현황

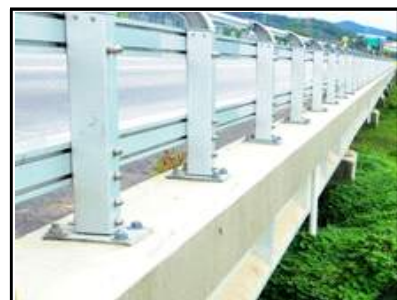
연석 현황

난간(차량용) 및 연석에 대한 외관조사 결과, 연석 파손( $0.21m^2$ )이 조사되었다.

파손은 기존 파손부 보수 미흡으로 인하여 일어난 상태이다.

손상의 적출시기에 따른 추이분석 결과, 2013년 정밀점검 이후 보수를 한 것으로 조사되었으며, 일부 보수 미흡으로 손상이 발생한 것으로 판단된다.

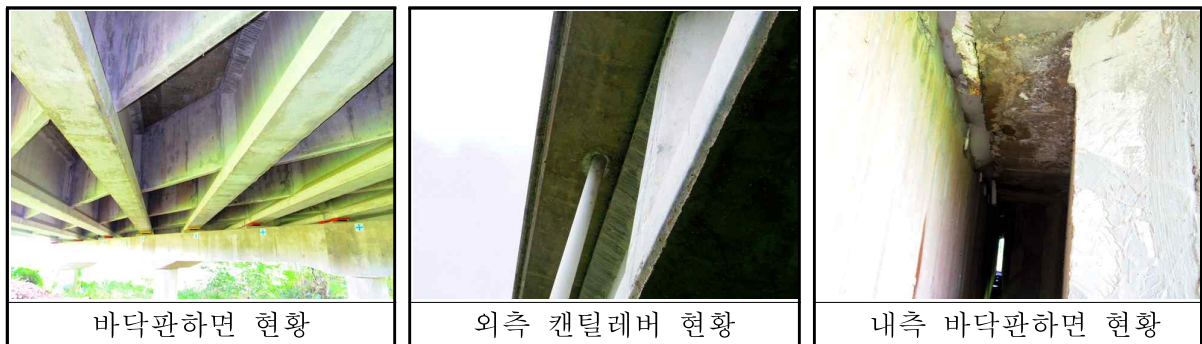
바닥판 하면에 대한 외관조사 결과,  $cw=0.3\text{mm}$ 미만 균열( $29.7\text{m}$ ),  $cw=0.3\text{mm}$ 이상 균열( $4.0\text{m}$ ), 백태( $35.31\text{m}^2$ ), 백태/망상균열( $77.03\text{m}^2$ ), 재료분리( $2.5\text{m}^2$ ), 철근노출( $4.3\text{m}^2$ ), 파손( $0.84\text{m}^2$ )이 발생한 상태이다.

백태, 백태/망상균열 등은 모두 동일한 원인에 의해 결함이 발생하였으며, 주된 원인은 교면방수 노후에 의한 노면수가 바닥판으로 침투하여 발생한 것으로 판단된다.

또한, 캔틸레버 구간 신축이음 교체시 콘크리트 블록아웃으로 인한 콘크리트 파손 및 철근노출이 국부적으로 조사되었고, 기존 신축이음 교체 시공전 하부로의 누수에 의한 이음부 단부 바닥판에 대한 백태가 다수 조사되었다.

손상의 적출시기에 따른 추이분석 결과, 손상수량은 2013년 점검 시 비교하여 수량이 다소 증가하였다. 이는 전반적으로 콘크리트 표면열화가 진행 중에 있으며, 바닥판하면과 같은 교면의 차량하중을 직접적으로 지지하는 구조의 경우 망상균열부 콘크리트 편칭 등의 손상우려가 있으므로 보수 완료 후 주기적인 관찰이 필요하다.

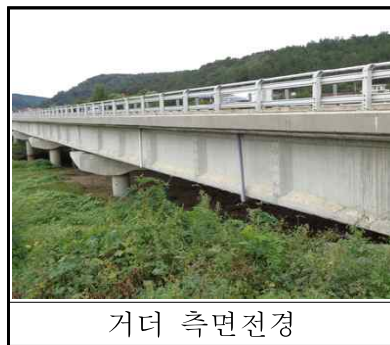
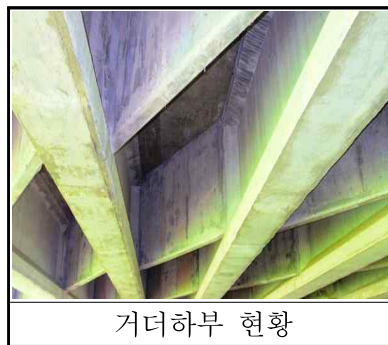
거더 측면전경

거더하부 현황

거더에 대한 외관조사 결과,  $cw=0.3\text{mm}$ 미만 균열( $25.1\text{m}$ ),  $cw=0.3\text{mm}$ 이상 균열( $20.4\text{m}$ ), 백태( $0.38\text{m}^2$ ), 재료분리( $1.52\text{m}^2$ ), 철근노출( $0.26\text{m}^2$ ), 파손 및 박리( $0.28\text{m}^2$ )가 발생한 상태이다.

철근노출은 거더 하면의 경우 가외철근 피복두께부족으로 철근이 외기에 노출되거나 거더 측면에서 철근부식 팽창으로 콘크리트 피복이 탈락된 손상이다.

백태는 거더 하면의 경우 균열부로 우수가 침투하여 발생한 것으로 판단된다. 파손은 거더 하면에 인위적인 파취 흔적이고 표면박리는 국부적으로 거더 표면이 팍콘형태로 탈리된 상태로 두 경우모두 손상은 경미하다.

금회 조사된 결함은 대부분 경미한 결함으로 철근노출 및  $cw=0.3$ 이상 균열은 내구성 확보를 위하여 보수를 실시하고 기타 결함은 주의관찰을 실시하는 것이 바람직하다.

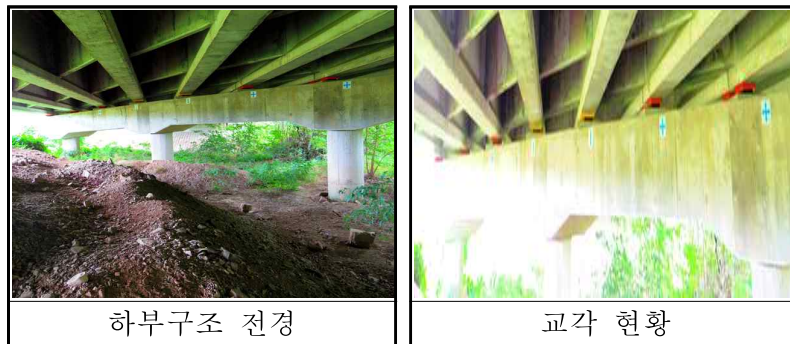
교대에 대한 외관조사 결과,  $cw=0.3\text{mm}$ 미만 수직균열( $0.89\text{m}/4\text{개소}$ ), 백태( $9.0\text{m}^2/3\text{개소}$ ), 재료분리( $0.49\text{m}^2/1\text{개소}$ ), 들뜸( $1.2\text{m}^2/1\text{개소}$ ), 표면오염 및 누수흔적( $15.9\text{m}^2/4\text{개소}$ )이 발생한 상태이다.

벽체에 발생한 균열은 온도변화 및 건조수축에 의한 내부구속 균열로 판단되며, 표면오염 및 누수흔적은 연석 덮개미설치로 우수가 홍벽으로 흘러내려 발생한 결함으로 홍벽 누수로 인하여 교대(A1) 벽체 상면에 콘크리트 들뜸 및 재료분리가 발생하였다.

교각에 대한 외관조사 결과,  $cw=0.3\text{mm}$ 미만 균열( $25.5\text{m}/32\text{개소}$ ),  $cw=0.3\text{mm}$ 이상 균열( $42.7\text{m}/48\text{개소}$ ), 백태( $1.31\text{m}^2/12\text{개소}$ ), 박리, 박락 및 파손( $2.11\text{m}^2/4\text{개소}$ ), 철근노출( $4.74\text{m}^2/66\text{개소}$ )이 발생하였다.

교각은 라멘형 구조로서 기둥부 콘크리트 타설후 코핑타설을 실시함에 따라 코핑 상단의 건조수축에 따른 기둥의 구속으로 코핑 상단 인장부 수직균열이 발생한 것으로 조사되었으며, 국부적으로 다짐불량에 의한 재료분리, 피복두께 부족으로 인한 철근노출, 외부 충격에 의한 파손, 우수유입에 의한 백태 등의 손상이 점검되었다.

손상의 적출시기에 따른 추이분석 결과, 2013년 점검 시의 손상과 금회 조사된 손상을 비교한 결과  $cw=0.3\text{mm}$ 미만 및 이상 균열, 재료분리가 추가로 조사되어 손상물량이 소폭 증가하였다. 따라서 수직균열의 경우 균열폭이 다소 크게 나타나고 철근노출의 경우 손상의 진전 우려가 있음에 따라 우선적으로 주입보수 및 단면보수를 실시함이 바람직할 것으로 판단되며, 그 외 손상의 경우 주의관찰 후 손상진전 시 보수를 실시하는 것이 바람직한 것으로 판단된다.

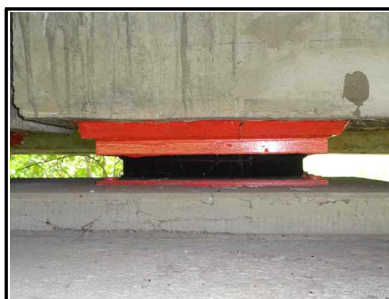
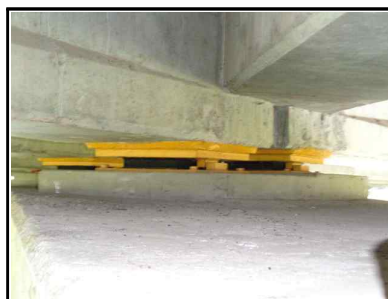
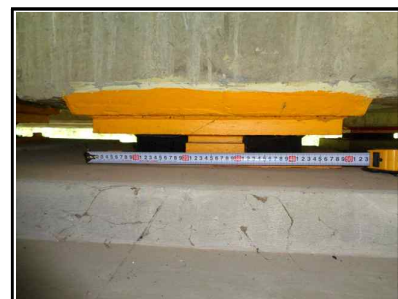
받침장치(가동단) 현황

받침장치(고정단) 현황

받침장치 이동량 조사

교량받침에 대한 외관조사 결과,  $cw=0.3\text{mm}$ 미만 몰탈 균열( $4.9\text{m}/47\text{개소}$ ), 받침 플레이트 강재부식이 조사되었다.

몰탈 균열은 이질재(무수축 몰탈, 강재)의 간섭에 의한 균열로 판단된다. 기 손상은 경미하여 주의관찰 후 손상진전 시 보수를 하는 것이 바람직한 것으로 판단된다.

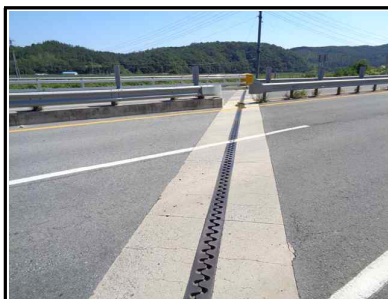
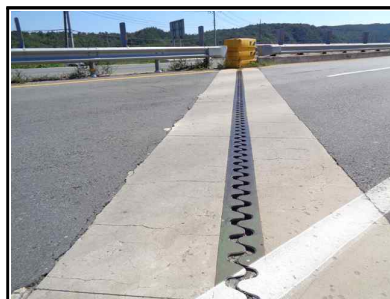
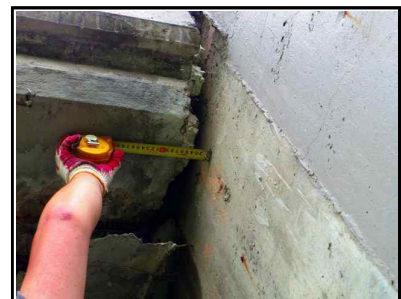
Exp.1 신축이음 현황

Exp.3 신축이음 현황

신축이음장치 유간조사

신축이음장치에 대한 외관조사 결과,  $cw=0.3\text{mm}$ 이상 후타재 균열( $62.9\text{m}/143\text{개소}$ ), 신축이음장치 유간 토사퇴적( $27.3\text{m}/6\text{개소}$ )이 조사되었다.

후타재에 발생된 균열( $cw=0.3\text{mm}$ 이상)은 온도변화 및 건조수축에 의한 내부구속 균열로 판단된다.

유간토사퇴적은 사용성 확보를 위하여 유간청소를 실시하고, 후타재 균열은 보수(균열부 주입보수) 시 차선통제, 보수효과 등을 감안하면 보수보다는 주의관찰 하고 장기적으로는 신축이음장치 내구수명을 고려하여 교체계획을 수립하는 것이 바람직한 것으로 판단된다.

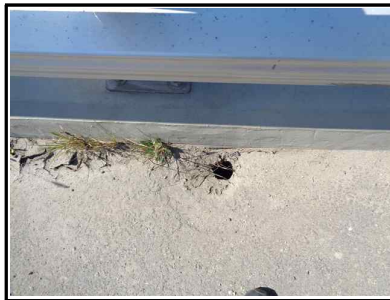
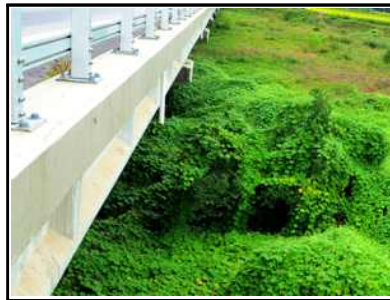
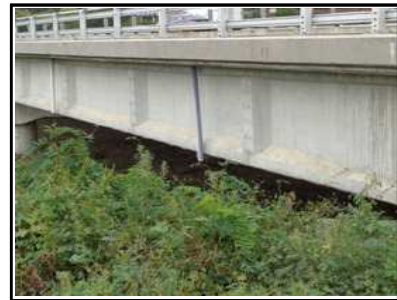
배수구 전경

배수시설 설치현황

배수시설 외관조사 결과, 집수구 덮개는 전체가 없는 상태이고 관경 또한 일반적인 교량집수구(Ø250mm)에 비해 작아 배수구 주변에 토사가 많이 쌓인 상태이며 일부 배수구는 막힘 현상이 조사되었다.

배수관 길이는 상부구조(PSCI BEAM) 끝단에서부터 5~10cm로서 15cm에 다소 부족하지만 거더 측면에 대한 손상발생 우려가 거의 없음에 따라 주기적으로 육안관찰에 의한 배수구 주변 손상유무에 대하여 유지관리함이 바람직하며 내구성 및 사용성을 위한 지속적인 청소, 정비가 필요하다.

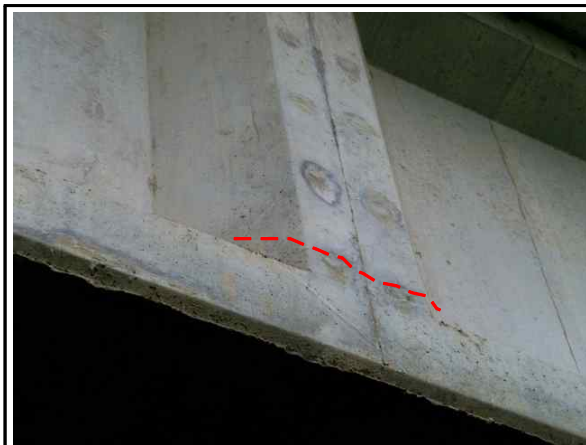
$cw=0.3\text{mm}$ 이상 균열(S8-G8)

| 구분 | 손상내용 | 보수 · 보강 | 수량 | | | 단가<br>(원) | 공사비<br>(원) | 우선<br>순위 | 비고 |
|---|---|---|---|---|---|---|---|---|---|
| 거더 | 균열(0.3mm이상) | 주입보수 | 5.1 | 6.12 | m <sup>2</sup> | 50,000 | 306,000 | 1 | |

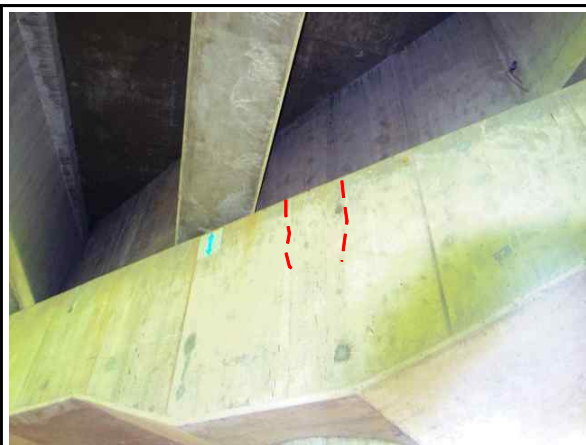
$cw=0.3\text{mm}$ 이상 균열(P1)

| 구분 | 손상내용 | 보수 · 보강 | 수량 | | | 단가<br>(원) | 공사비<br>(원) | 우선<br>순위 | 비고 |
|---|---|---|---|---|---|---|---|---|---|
| 교대/<br>교각 | 균열(0.3mm이상) | 주입보수 | 10.68 | 12.82 | m <sup>2</sup> | 50,000 | 641,000 | 1 | |

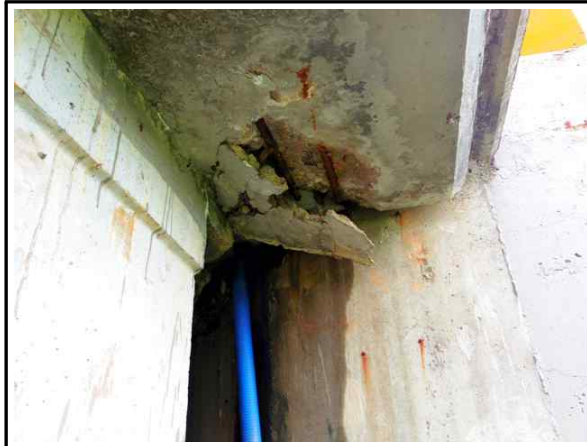
철근노출 및 파손(S8)

| 구분 | 손상내용 | 보수 · 보강 | 수량 | | | 단가<br>(원) | 공사비<br>(원) | 우선<br>순위 | 비고 |
|---|---|---|---|---|---|---|---|---|---|
| | 철근노출 | 단면보수 | 4.3 | 5.16 | m <sup>2</sup> | 350,000 | 1,806,000 | 1 | |
| | 파손 | 단면보수 | 0.84 | 1.01 | m <sup>2</sup> | 166,000 | 167,660 | 1 | |

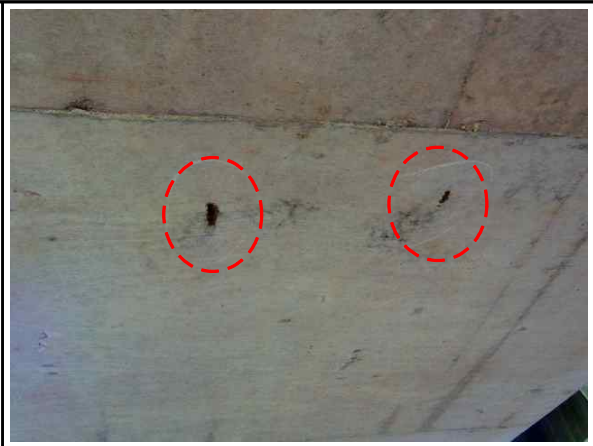
철근노출(P7)

| 구분 | 손상내용 | 보수 · 보강 | 수량 | | | 단가<br>(원) | 공사비<br>(원) | 우선<br>순위 | 비고 |
|---|---|---|---|---|---|---|---|---|---|
| | 철근노출 | 단면보수 | 4.74 | 5.69 | m <sup>2</sup> | 350,000 | 1,991,500 | 1 | |

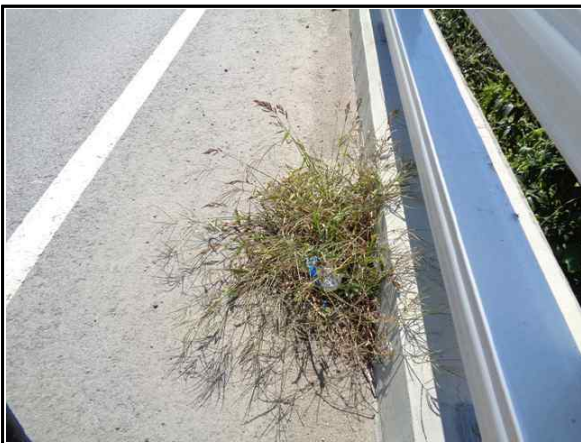
배수시설은 배수구 막힘 및 위치불량 손상에 대한 지속적인 유지관리가 필요하다.

배수구 막힘(S1)

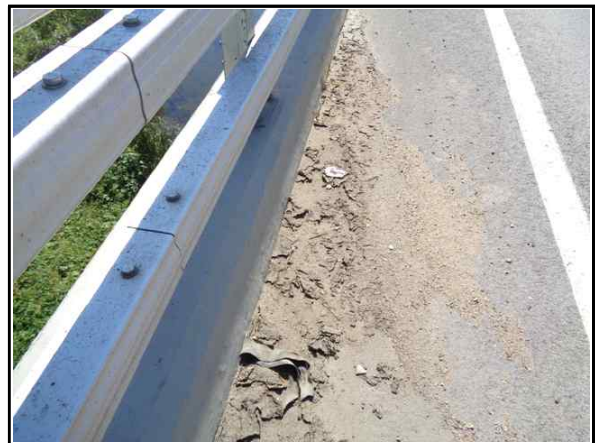
배수구 막힘(S6)
