## 제 3 장 외관조사

### 3.2 외관조사 결과

강창3교는 전남(경북 성주군)~대구광역시를 연결하는 국도 30호선상의 금호강을 횡단하는 지점인 대구광역시 달성군 다사읍 죽곡리에 위치한 대구방향 편도5차선의 SCP합성 GIRDER교(6경간)로서 죽곡지구 택지개발과 연계된 강창교 확장공사로 2010년 1월 29일에 준공된 교량이다.

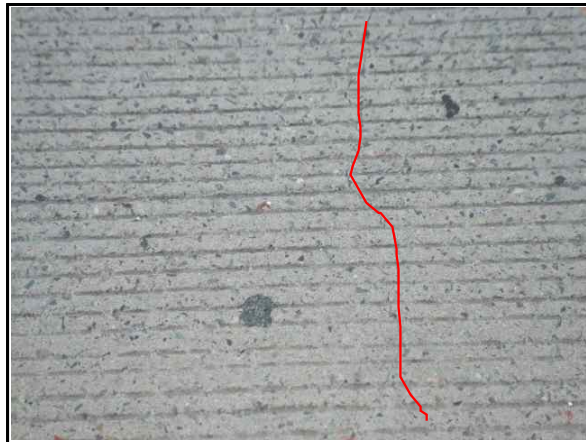
LMC포장에서 균열손상은 슬래브와 접착불량으로 들뜬 경우나 슬래브 균열이 교면포장으로 연속되어 발생하는 경우 등이 있어 포장면 균열부에 대하여 점검망치를 이용한 타격결과 들뜬 곳은 없는 것으로 확인되었고, 교면포장부 균열위치(5차선)와 슬래브하면(G7~8에 해당됨) 횡방향 균열 누수흔적부와도 위치가 달라 직접적인 연관성이 없으나 포장균열부로 유입된 노면수의 영향으로 판단된다.

교면포장 균열은 차량 활하중에 의한 처짐이나 교면포장 양생과정에서 선·후 타설 차이에 의한 상부 처짐이 균열에 영향을 미친 것으로 판단된다.

cw=0.5mm 균열 (S4경간)

보도블럭 파손은 바닥이 고르지 못하여 보행자 안전사고 우려가 있으므로 보수를 실시하고, LMC 교면포장의  $cw=0.5mm$  균열은 포장면 자체가 방수층을 겹하고 있어 균열발생부로 노면수가 유입될 우려가 있으므로 주입보수를 실시하는 것이 바람직한 것으로 판단된다.(LMC 포장은 신규 구조물인 경우 하자담보기간이 콘크리트와 같은 준공 후 10년 임)

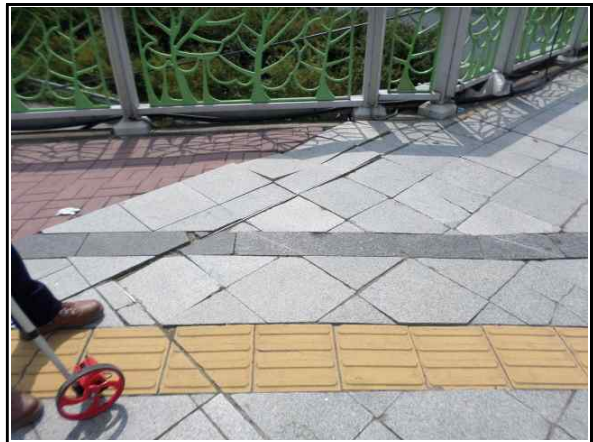
보도블럭 파손은 인위적인 보도블럭 해체 후 복구미흡에 의한 손상으로 판단된다.

보도블럭 파손(화강석) (S6경간)

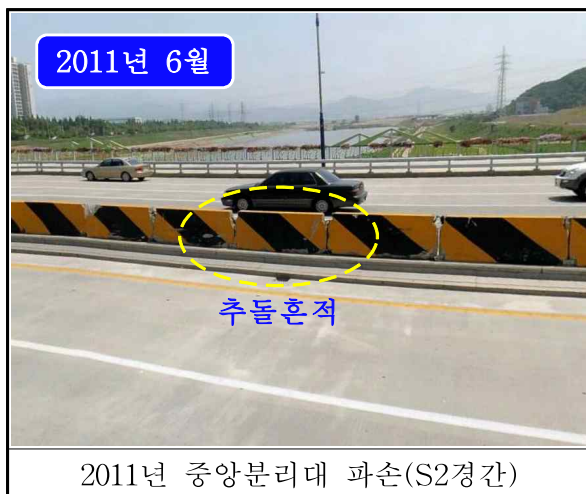
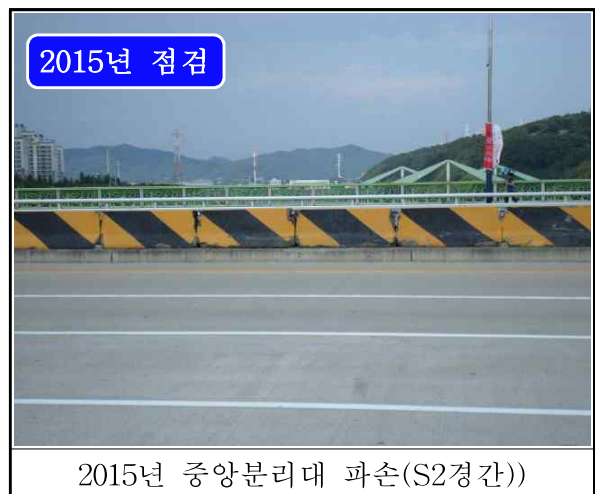
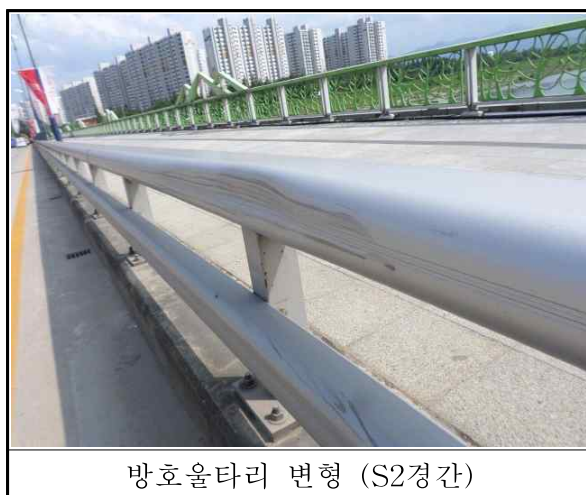
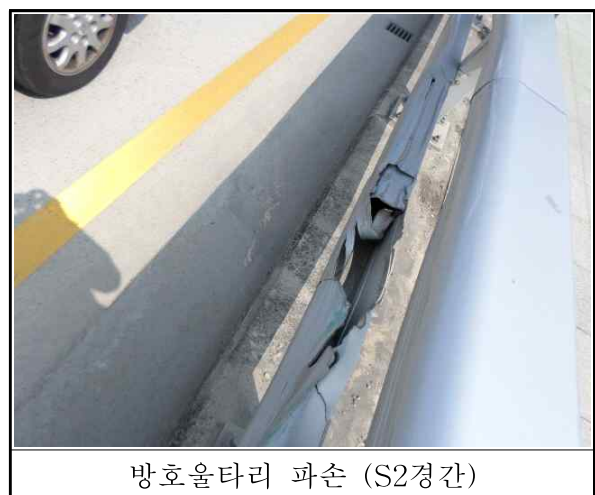
【그림 3.8】 난간/중앙분리대 손상 현황

차량용 방호울타리 변형, 차량용 방호울타리 파손, 중양분리대 파손은 모두 외부충격(차량추돌 추정)에 의한 손상으로 판단된다.

손상의 적출시기에 따른 추이분석 결과, 2013년 정밀점검 결과와 비교 시 연석표면박리 등으로 손상은 다소 증가한 것으로 분석되었다.

방호울타리와 중앙분리대는 차량추돌 시 보행자와 반대편차량의 안전을 위한 시설물로 기능을 발휘하기 위해서는 파손된 난간 교체와 중앙분리대 단면보수가 필요하고 연석표면박리는 경미한 손상으로 주의관찰 후 하자만료 전 일괄보수 하는 것이 바람직한 것으로 판단된다.

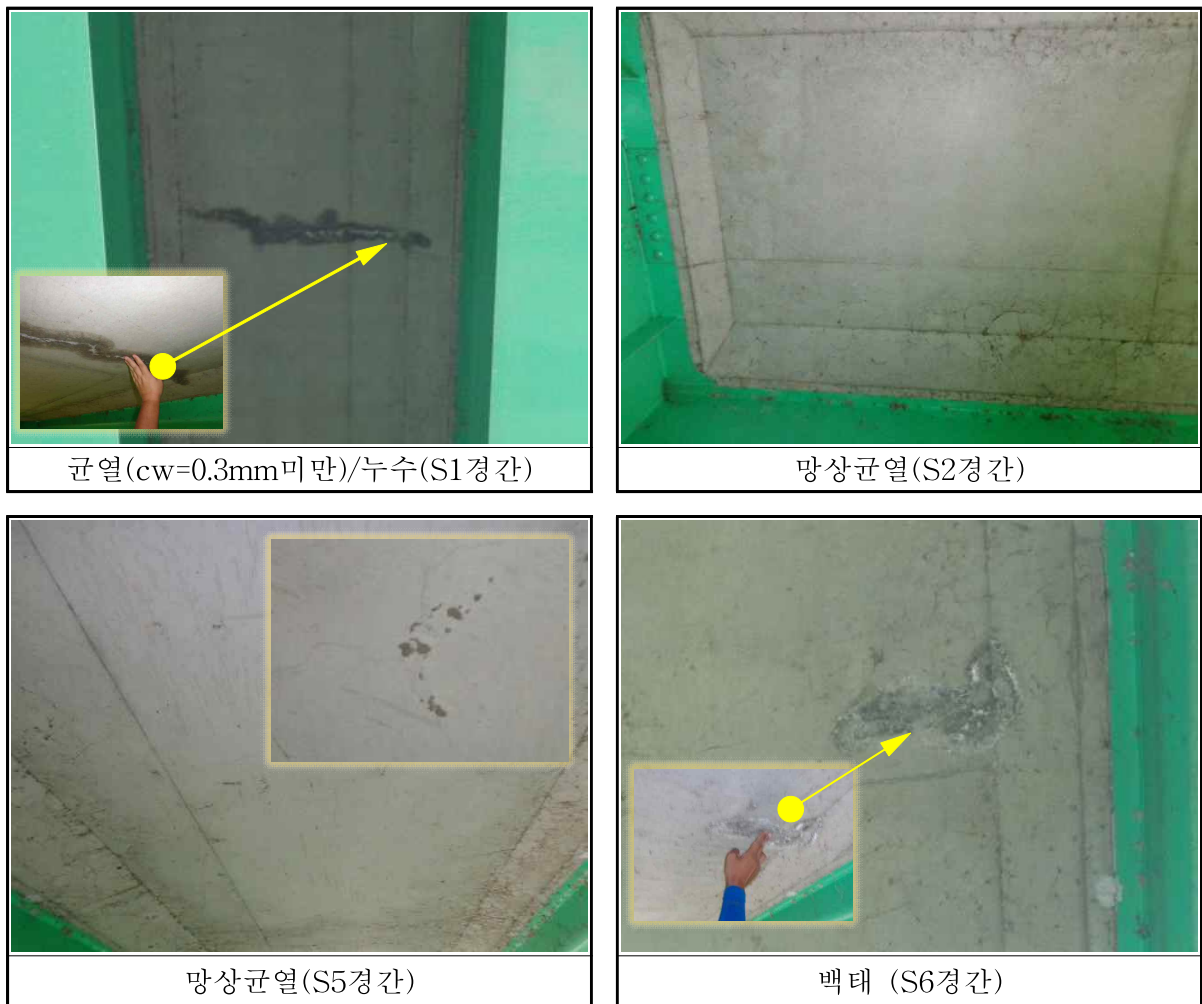
【그림 3.11】 바닥판하면 손상 현황

바닥판 하면에 대한 외관조사 결과, 망상균열(4,080㎡/192개소), 균열(cw=0.3mm미만)/누수(21.20m/22개소), 균열/백태(0.08㎡/1개소), 백태(2.45㎡/18개소)가 발생한 상태이다.

망상균열(cw=0.3mm미만)은 양생시 표면건조에 의한 비구조적 균열로 거더와 거더사이 내측슬래브에 전체적으로 발생하였고, 균열/누수, 균열/백태는 횡방향으로 불규칙적으로 발생하였으며, 비온 다음날 표면을 만져본 결과 물기가 묻어나지 않는 건조한 상태로 소량이 균열 틈 사이 스며드는 정도의 누수로 판단된다. (기 보수부도 누수에 의한 보수부 박리나 백태는 극소수만 조사됨)

백태는 신축이음부 누수와 거더내측 슬래브 균열부나 표면 결함부에 우수가 유입되어 발생하는 결함으로 판단된다.

손상의 적출시기에 따른 추이분석 결과, 2013년 정밀점검 시 발생되지 않았던 균열/누수, 균열/백태, 거더 내측 슬래브 백태가 추가로 조사되어 공용기간이 증가함에 따라 교면포장균열부 등으로 노면수가 간헐적으로 유입되고 있는 것으로 판단된다.

콘크리트 망상균열, 균열/누수 등은 하자보수 대상으로 교면포장 균열부 주입보수와 연계하여 바닥판 하면 망상균열부에 대한 전체적인 표면보수가 필요한 것으로 판

단되며, 차기 정밀점검 시에는 선상누수 및 백태를 중점적으로 점검하여 누수에 대한 보수방안을 강구하는 것이 바람직한 것으로 판단된다.

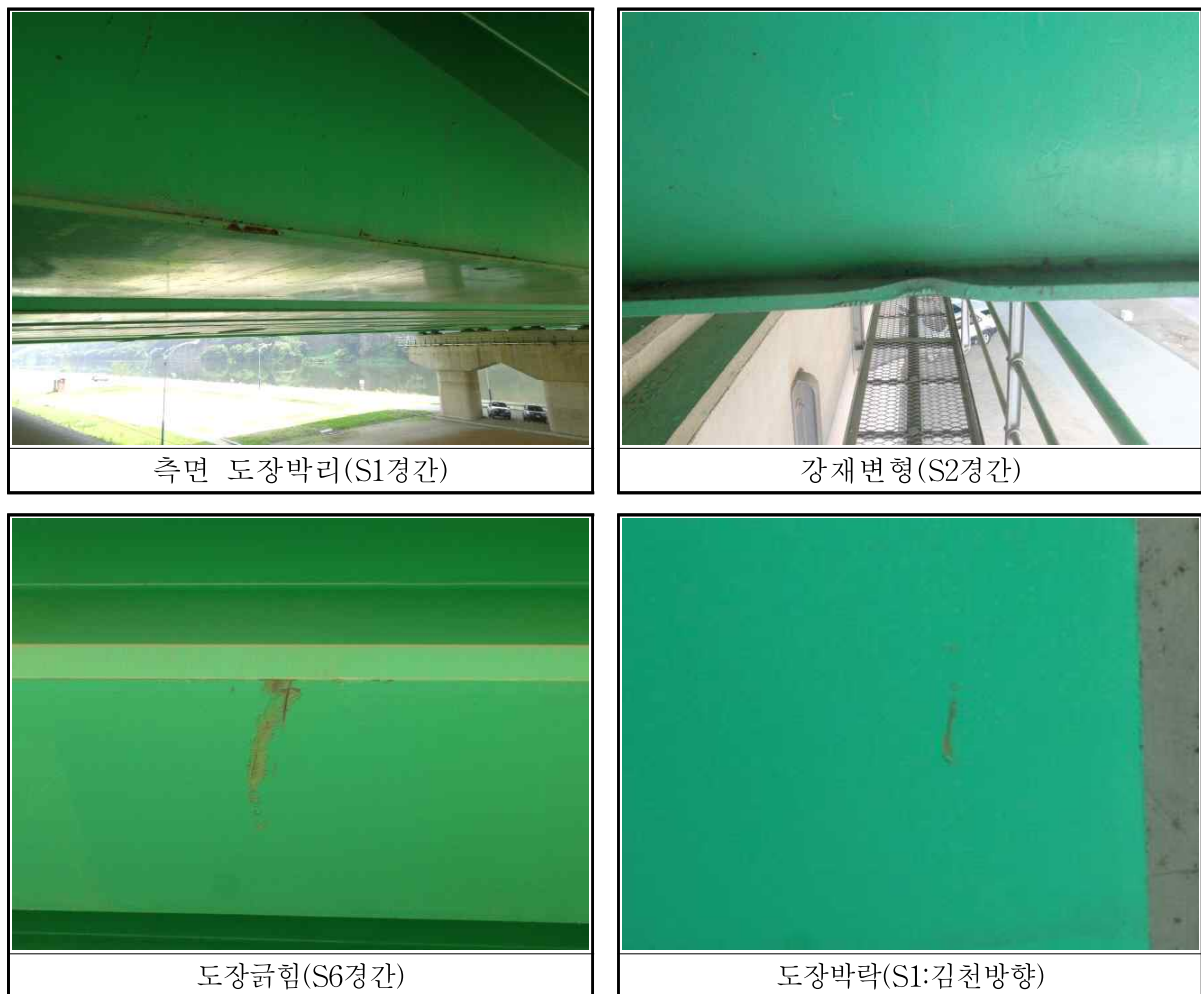
【그림 3.14】 SCP 합성거더 손상 현황

거더에 대한 외관조사 결과, 도장박리(0.28㎡/3개소), 도장긁힘(2.06㎡/42개소), 강재변형(0.20m/2개소), 강재부식(0.01㎡/1개소)이 발생한 상태이다. 도장박리는 세척과 소지조정 작업이 적당치 못한 경우(물, 오일 등 잔류)에 주로 발생하고 도장 긁힘과 강재부식은 작업차량 등에 의해 도장이 탈락된 상태에서 공기에 노출되어 일부 부식이 발생하였다. 강재변형은 국부변형으로 외부충격에 의한 손상으로 판단된다.

거더 손상의 적출시기에 따른 추이분석 결과, 강재변형은 기존손상과 동일하나 도장손상은 2013년 점검 시 비교하여 수량이 다소 증가하였다. 이는 작업부주의에 의한 국부 결함으로 공용에는 문제가 없을 것으로 판단되며, 손상부에 대한 주의관찰 후 보수계획을 수립하여 일괄적인 보수가 필요하다.

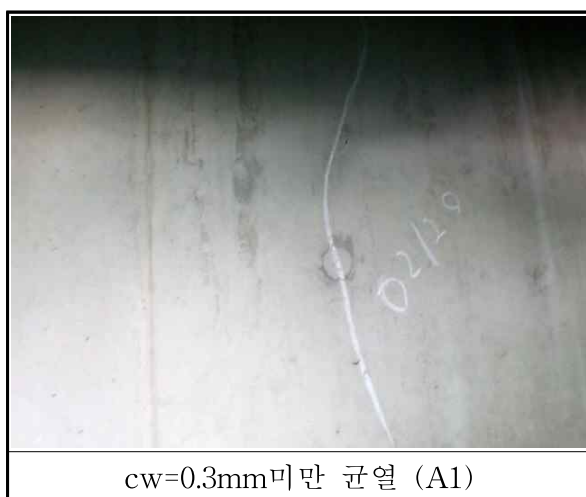
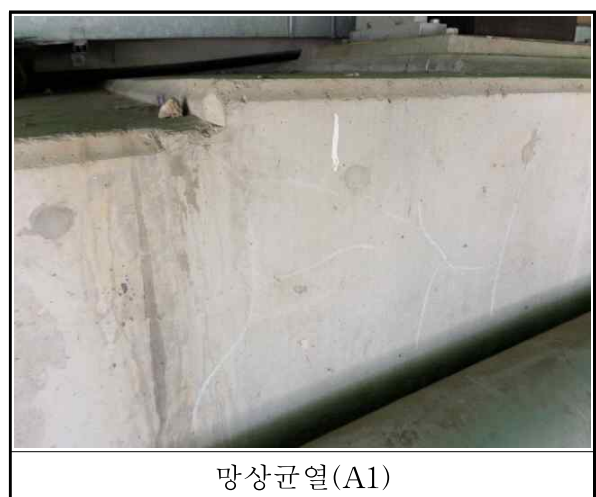
【그림 3.17】 교대 손상 현황

교대에 대한 외관조사 결과,  $cw=0.3mm$ 미만 균열(12.80m/10개소), 균열/백태(0.70m/2개소), 망상균열(25.00m<sup>2</sup>/1개소), 누수오염(6.60m<sup>2</sup>/5개소), 체수(3.48m<sup>2</sup>/4개소) 이물질적치(1.50m<sup>2</sup>/1개소)가 발생한 상태이다.

cw=0.3mm미만 균열은 온도변화 및 건조수축에 의한 외부구속 균열로 판단되며 망상균열은 양생과정에서 표면건조에 의한 손상으로 판단된다. 균열/백태, 누수오염 체수 등은 보도와 차도 경계면의 신축이음장치 누수에 의해 발생하였다.

교대 손상의 적출시기에 따른 추이분석 결과, 2013년 점검 시의 손상과 금회 조사된 손상을 비교한 결과 누수오염, 체수, 토사퇴적 등 신축이음부 누수에 의한 표면결함이 다소 증가하였다. 콘크리트 면에 발생한 cw=0.3mm미만 균열과 망상균열 등은 경미한 결함으로 주의관찰 후 하자 만료 전 일괄보수를 실시하는 것이 바람직한 것으로 판단되며, 신축이음부 누수는 하부구조 손상의 원인이 되므로 누수차단이 필요하다.

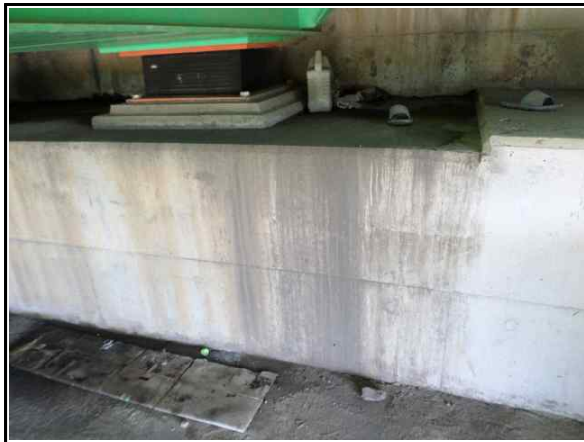
누수오염(A2)

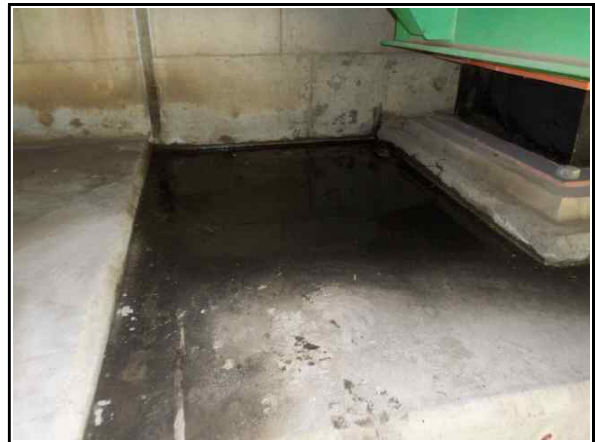
교대받침면 체수(A2)

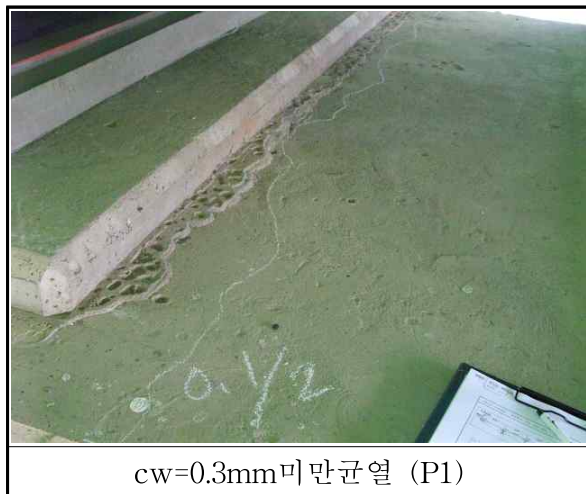
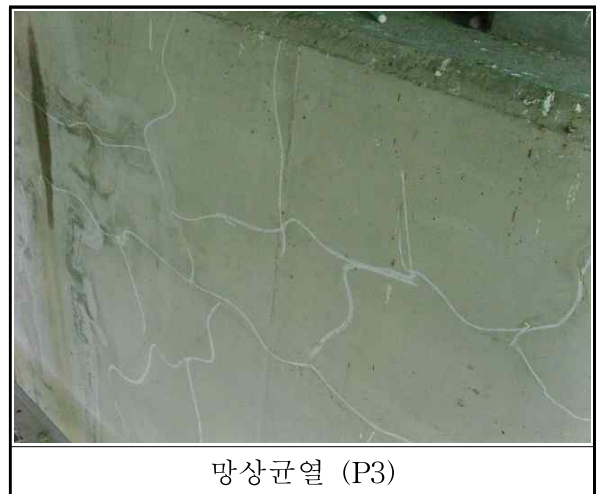
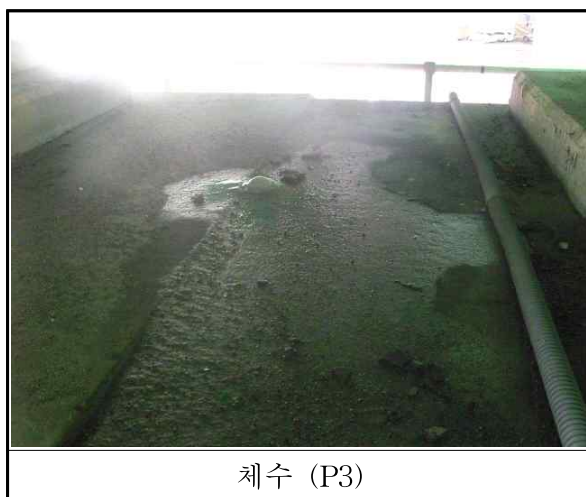
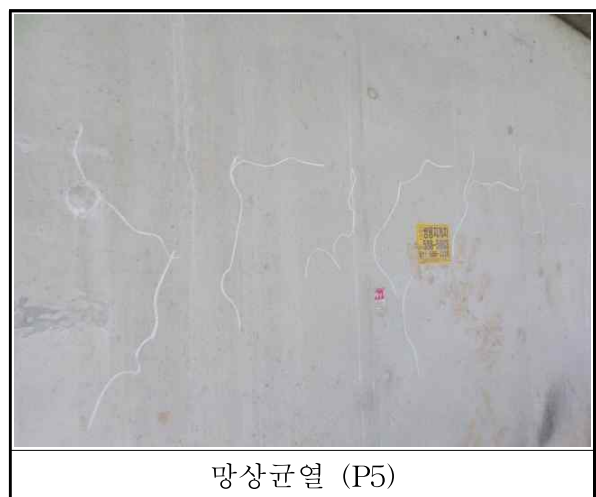
【그림 3.19】 교각 손상 현황

교각에 대한 외관조사 결과,  $cw=0.3\text{mm}$ 미만 균열( $9.40\text{m}/7\text{개소}$ )과 망상균열( $511.00\text{m}^2/28\text{개소}$ ), 누수흔적( $0.68\text{m}^2/3\text{개소}$ ), 체수( $0.80\text{m}^2/2\text{개소}$ )가 발생하였다.

$cw=0.3\text{mm}$ 미만 균열은 코핑 전면과 상면에서 수직으로 발생 하였으며, 이는 온도 변화와 건조수축(최대 체적의 0.05%까지 수축)시 콘크리트 내·외부 수축량 차이에서 발생되는 내부구속 균열로 판단되고, 망상균열은 콘크리트 양생 시 표면건조에 의한 결함으로 판단된다. 누수흔적은 현재 우수유입 경로가 없어 시공 중에 발생한 것으로 판단되며 체수는 S3경간 신축이음 누수에 의한 손상이다.

손상의 적출시기에 따른 추이분석 결과, 2013년 점검 시의 손상과 금회 조사된 손상을 비교한 결과 신축이음부 누수 등으로 체수손상 등이 추가로 조사되어 소폭 변동하였다. 금회 조사된 결함은 모두 경미한 손상으로 주의관찰 후 하자만료 전에 일괄보수를 실시하는 것이 바람직한 것으로 판단되며, 신축이음장치 누수에 대한 보수를 실시하여 물이 직접적으로 닿지 않게 하는 것이 내구성 유지에 이로울 것으로 판단된다.

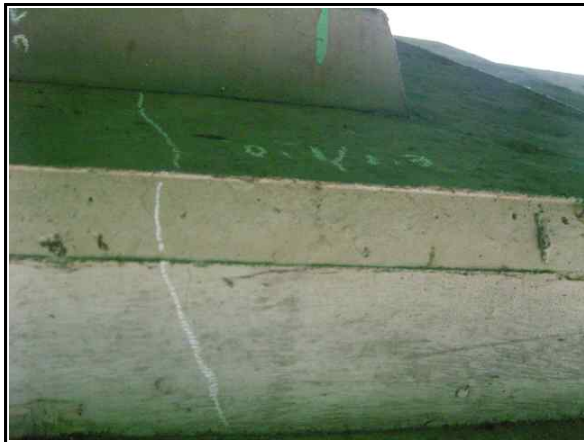
받침콘크리트 균열은 온도균열 및 건조수축에 의한 외부구속 균열로 결함이 경미하여 주의관찰 후 하자만료 전 일괄보수를 하는 것이 바람직한 것으로 판단된다.

받침콘크리트 cw=0.3mm미만 균열(P1)

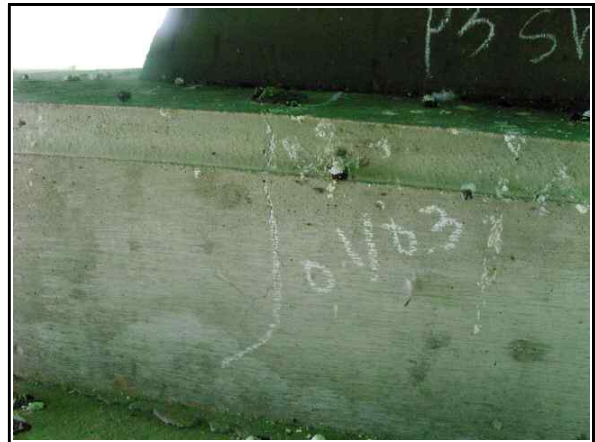
받침콘크리트 cw=0.3mm미만 균열(P3)

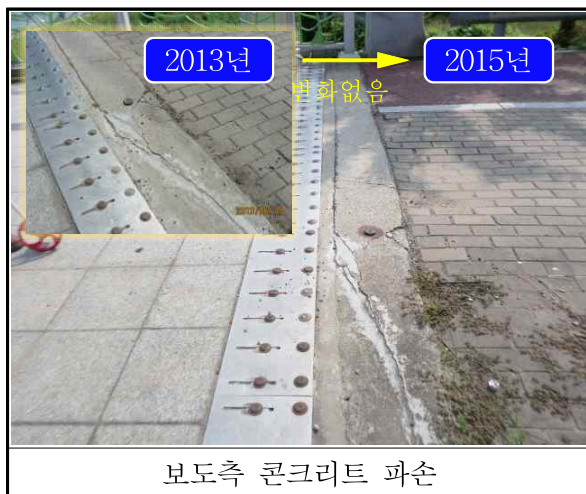
후타재에 발생된 균열( $cw=0.3\text{mm}$ 이상, 미만)은 건조수축에 의한 균열로 판단되며 보도측 접속부 콘크리트 파손은 건조수축, 외부충격 등 복합요인에 의한 손상으로 판단된다. 신축이음장치 누수는 주로 보도측(Exp.2의 경우 2013년 점검 시 슬래브 하면 “조인트 누수, 백태” 손상확인 되었으나 신축이음장치 손상에는 집계 안 됨)에서 발생하고 있으며, 현재 누수량이 적어 하부구조에 큰 문제는 없으나, 향후 유지관리를 위해서는 슬래브 하단에 유도배수로 설치가 필요한 것으로 판단된다.

보도측 콘크리트 파손

유간토사퇴적과 신축이음장치 누수는 사용성 확보를 위하여 신축유간 청소, 유도배수로 설치를 실시하고, 보도측 콘크리트 파손, 후타재 균열은 손상정도(콘크리트 파손), 보수(균열부 주입보수) 시 차선통제, 보수효과 등을 감안하면 보수보다는 주의관찰 후 손상진전 시 보수를 실시하는 것이 바람직한 것으로 판단된다.

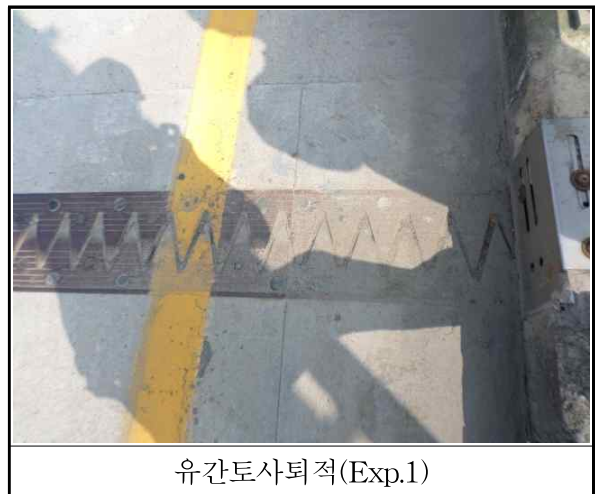
유간토사퇴적(Exp.1)

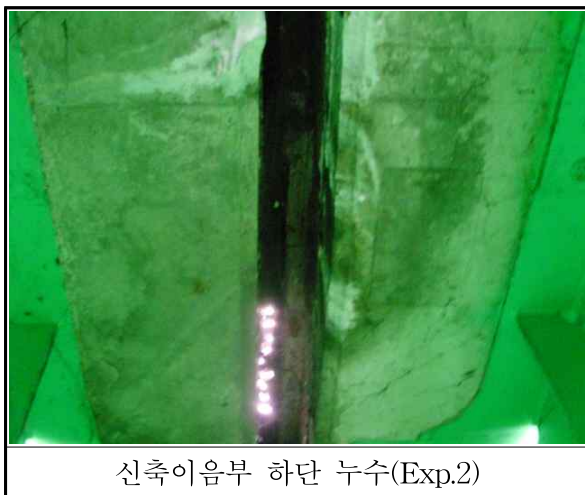
신축이음부 하단 누수(Exp.2)

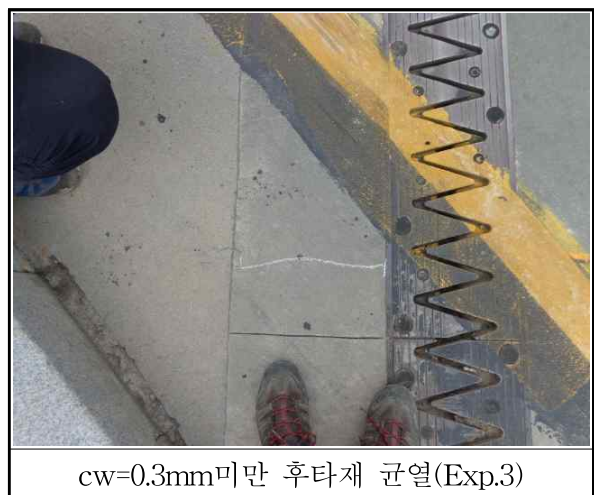
$cw=0.3\text{mm}$ 미만 후타재 균열(Exp.3)

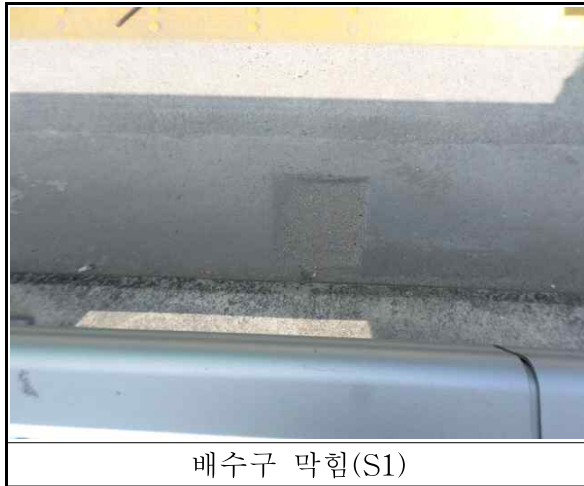
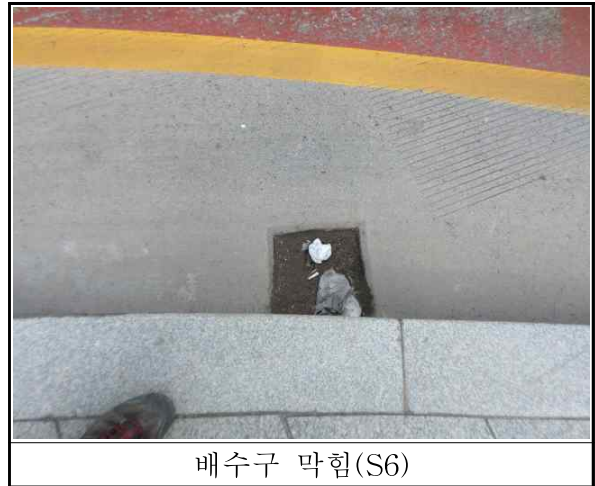
【그림 3.28】 배수시설 손상 현황

배수구 막힘은 청소를 실시하면 공용에는 문제없을 것으로 판단되며, 기 점검 (2013년)시 지적한 그레이팅 망실이나 파손된 구간은 없는 것으로 확인되었고 우천 시 확인결과 배수구가 막힌 곳 외에 누수되는 곳은 없는 것으로 조사되었다.
