## 제 3 장 외관조사

성수교는 경북 구미시 산동면 성수리에 위치한 4차선의 STB(6경간)교로서 2005년 11월 21일에 준공된 교량이다.

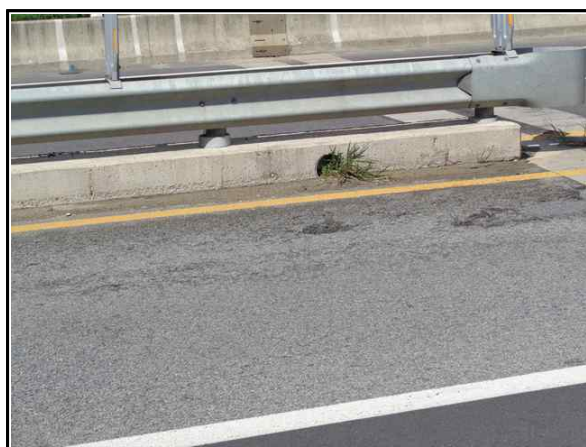
아스콘 라벨링 및 마모, 포트홀은 반복적인 차량 하중, 제동, 가속, 중차량의 지속적인 통행 및 아스콘의 노후화에 의한 손상으로 판단된다.

포트홀 및 라벨링 (대구방향 S1경간)

발생된 손상은 차량의 주행성에 영향을 주지 않을 정도의 손상 규모이므로 주의관찰이 필요하다.

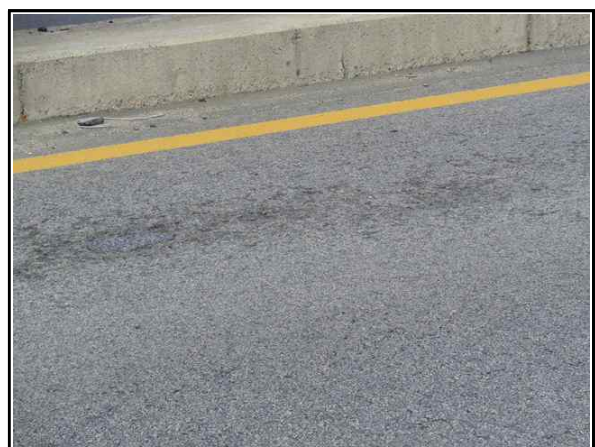
라벨링 (대구방향 S3경간)

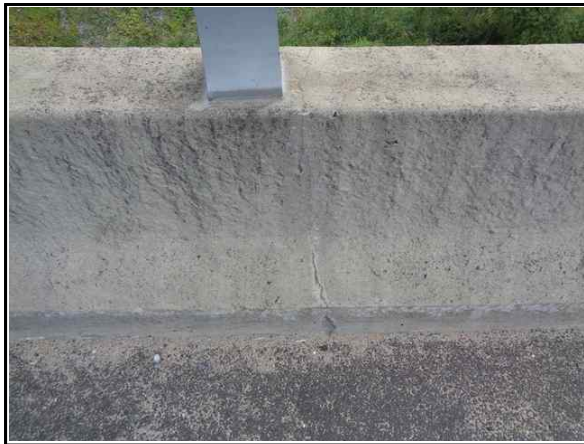
방호벽 균열의 경우 건조수축에 의해 발생한 것으로 판단되며, 텔리네이터 및 차광판 파손 등은 외부충격(차량추돌 등) 및 노후화에 의해 발생한 손상으로 판단된다.

콘크리트 균열 (대구방향 S3경간)

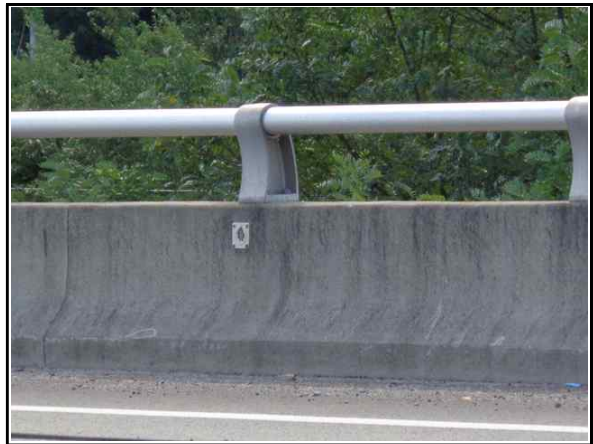
델리네이트 파손 (대구방향 S1경간)

텔리네이트 및 차광판 파손 등은 주행차량 안전성 및 시야확보를 위하여 재설치 및 보수를 실시하는 것이 바람직 할 것으로 판단된다. 그 외 손상에 대해서는 주의 관찰이 필요할 것으로 판단된다.

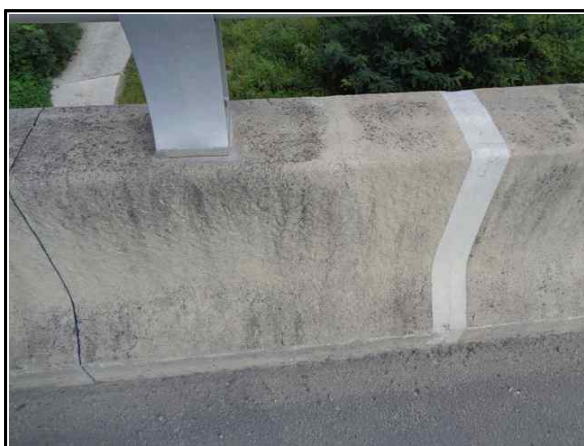
콘크리트 균열 (상주방향 S1경간)

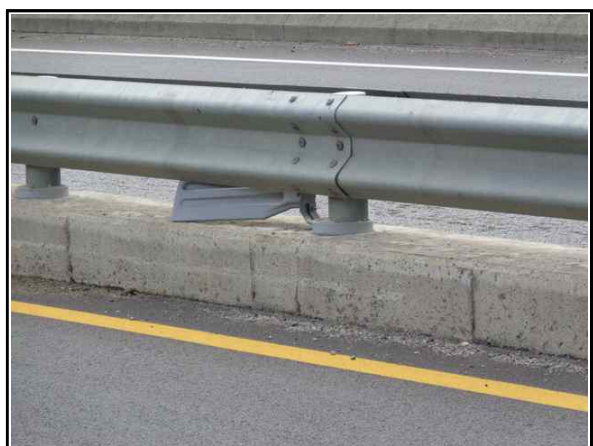
차광판 파손 (상주방향 S2경간)

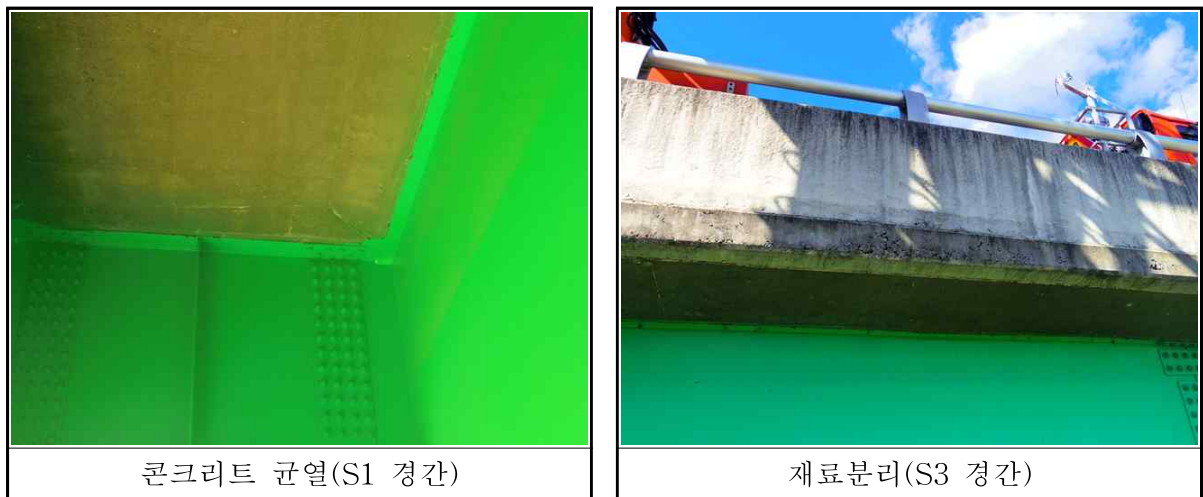
【그림 3.11】 바닥판하면 손상 현황

바닥판 하면에 대한 외관조사 결과, 균열(1.5m), 재료분리(0.06m<sup>2</sup>) 등의 손상이 조사되었다. 손상의 정도를 감안하면 주의관찰 후 진전 시 보수를 실시하는 것이 바람직하다.

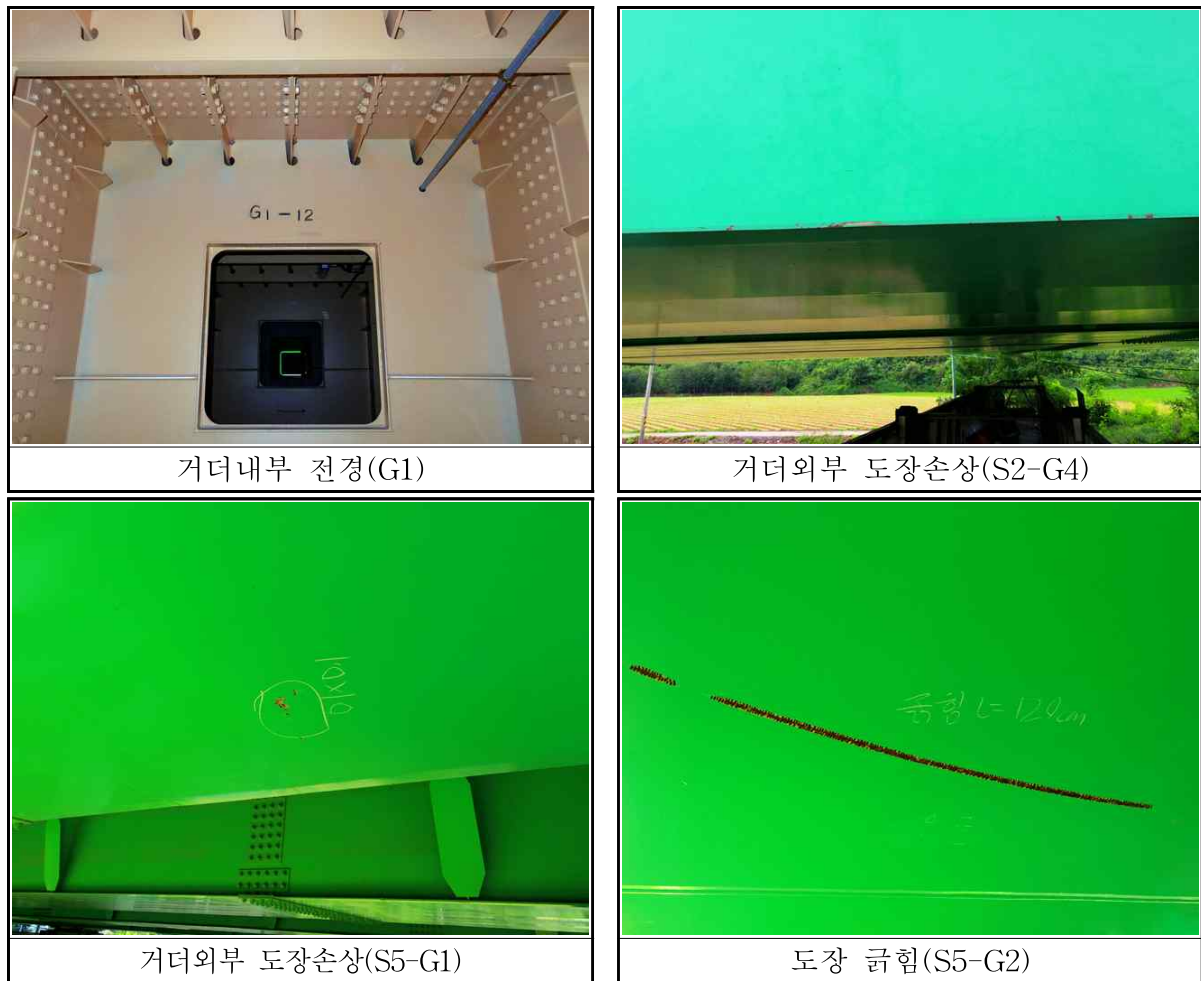
【그림 3.14】 STB거더 손상 현황

거더에 대한 외관조사 결과, 거더 내부는 도장박리, 탈락 등의 손상이 없는 양호한 상태이며, 거더 외부는 도장 손상, 굽힘(0.3m<sup>2</sup>), 하부플랜지 변형(0.222m<sup>2</sup>) 등의 손상이 발생한 상태이다. 도장 손상은 외부 충격에 의해 주로 발생하였고, 주의관찰 후 손상의 진전시 도장보수를 실시하는 것이 바람직하다.

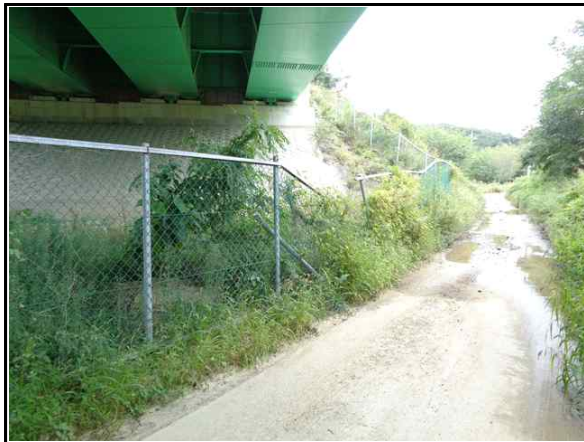
안전펜스 파손(A1)

안전 펜스 파손은 정비가 요망되며, 그 외 손상은 손상의 정도를 감안 하면 주의관찰 후 손상 진전 시 보수를 실시하는 것이 바람직하다.

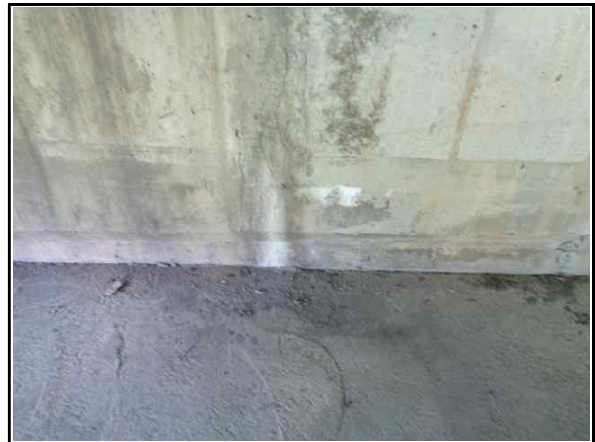
백태(A1)

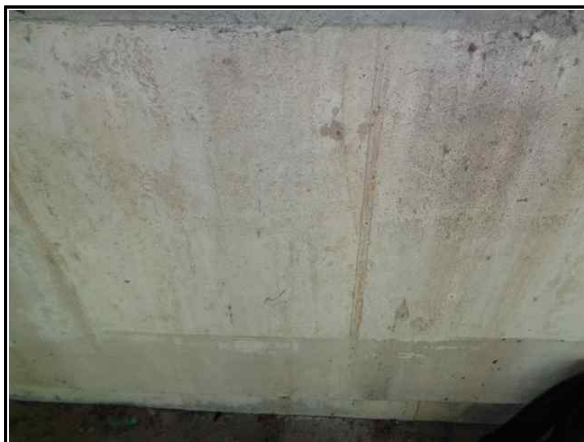
콘크리트 균열(A1)

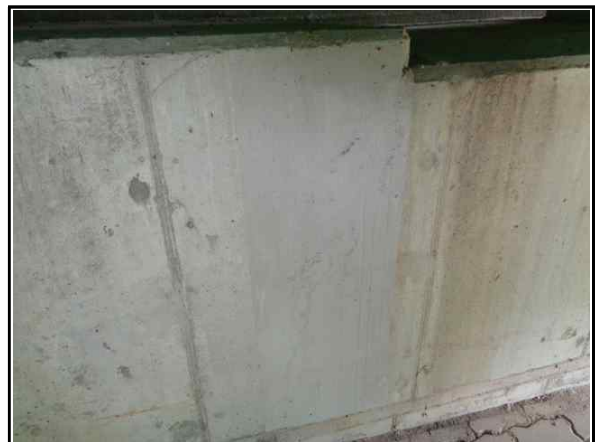
콘크리트 재균열(A1)

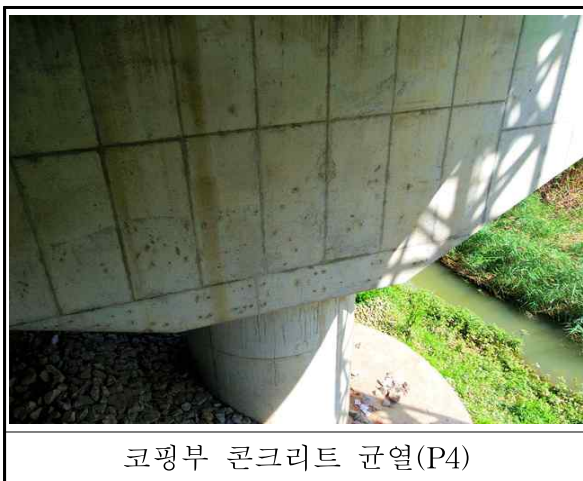
콘크리트 균열은 건조수축 및 온도에 의해 발생한 것으로 추정된다. 교각에 발생한 손상의 정도를 감안하면 주의관찰 후 진전 시 보수하는 것이 바람직 할 것으로 판단된다.

코핑부 콘크리트 균열(P4)

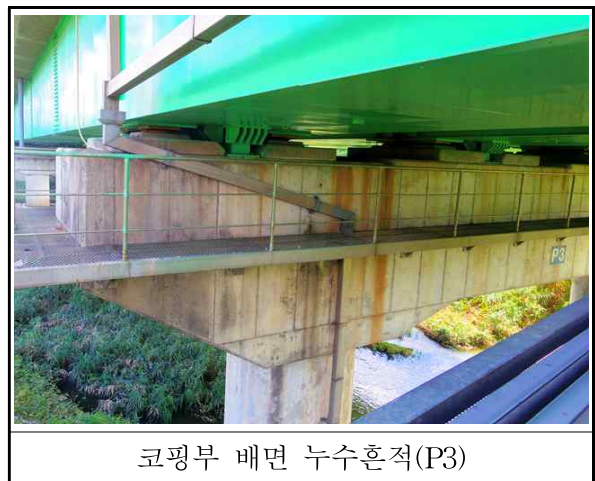
코핑부 배면 누수흔적(P3)

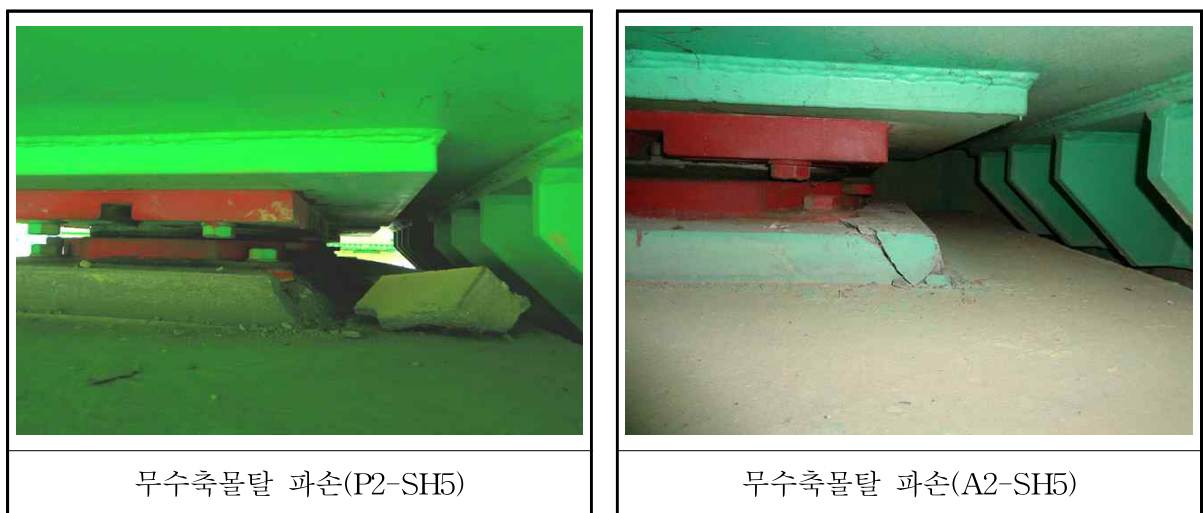
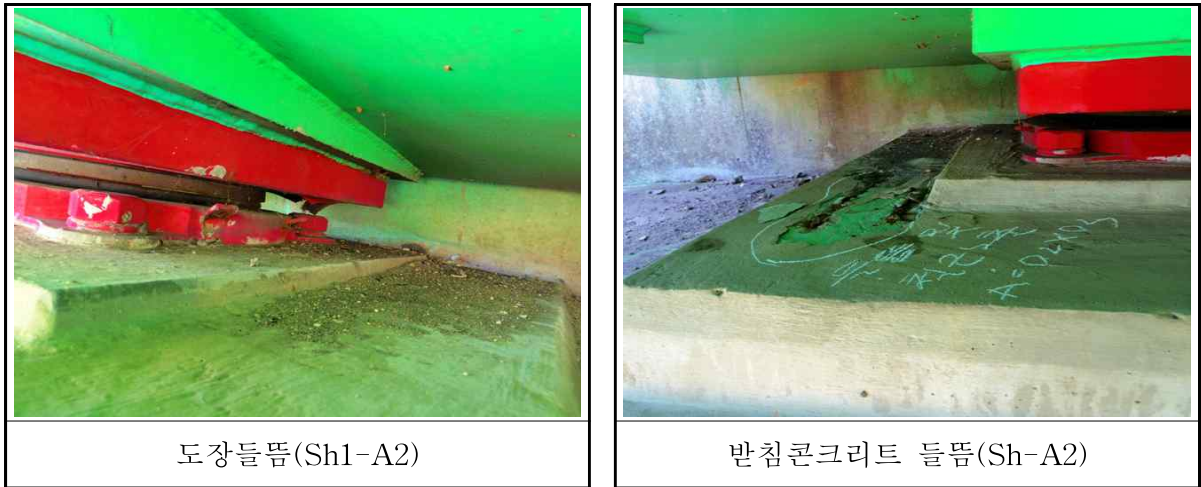
【그림 3.21】 교량받침 손상 현황

교량받침에 대한 외관조사 결과, 0.3mm미만 균열(7.00m), 무수축물탈 파손(0.66㎡), 받침콘크리트 박리(7.68㎡) 등의 손상이 발생한 것으로 조사되었다.

받침콘크리트 박리는 내구성 저하 방지를 위해 보수를 실시하는 것이 바람직하며, P3-SH5, A2-SH5 무수축물탈 파손부는 받침콘크리트 지지앵커의 이완 및 횡력에 의하여, 파손 및 균열이 발생한 상태이며, 긴급한 단면보수가 필요한 상태이다. 그 외 손상에 대해서는 주의관찰 후 진전 시 보수를 하는 것이 바람직하다.

손상집계 결과, 발생결함은 콘크리트 구조물에 발생된 온도변화 및 건조수축 등에 의한 균열, 반복적인 차량 하중에 의한 라벨링 및 마모, 포트홀, 외부충격에 의한 텔리네이트 및 차광판 파손, 상부 누수로 인한 하부 누수흔적, 교량받침 하부 볼트 시공 불량에 의한 교량받침 무수축물탈 파손, 받침콘크리트 박리 등이 발생하였다. 발생한 손상 중 텔리네이트 및 차광판 파손은 차량의 주행 안전성 및 시야확보를 위하여 재설치 및 보수가 필요하며, 거더외부 도장 손상 및 굽힘은 주의관찰 후 손상의 진전시 보수를 실시하는 것이 바람직하다. 또한 받침장치 무수축물탈 파손은 받침콘크리트 및 앵커의 연결불량으로 인한 것으로 판단되므로, 교량인상을 통한 받침장치 재설치가 요망된다.

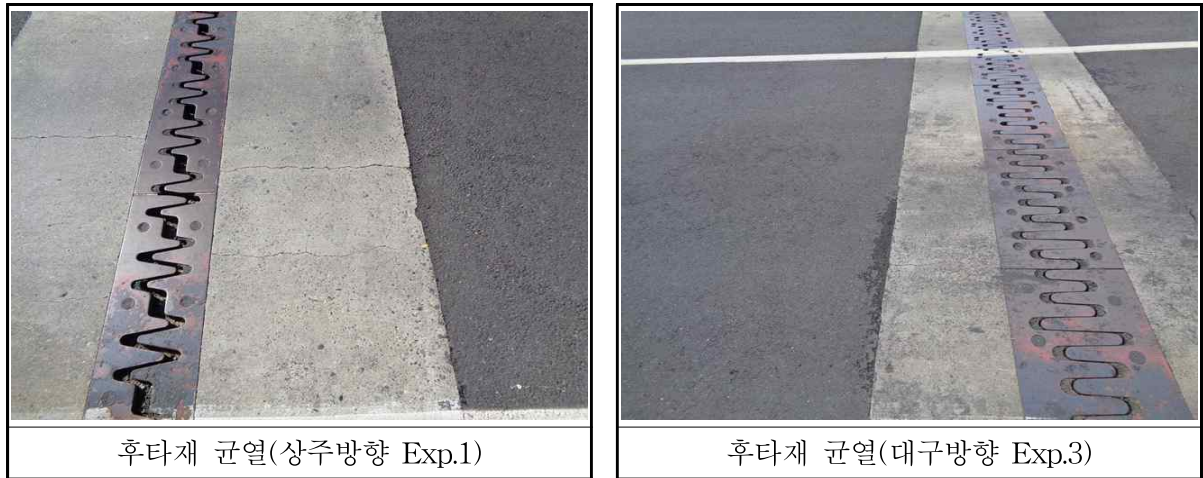
【그림 3.23】 신축이음 손상 현황

신축이음장치에 대한 외관조사 결과, 0.3mm미만의 후타재 균열(64.4m) 외 손상이 없는 양호한 상태인 것으로 조사되었다.

후타재 균열(cw=0.3mm미만)은 건조수축 및 동결융해, 중차량 통행으로 인한 균열의 진전으로 발생한 것으로 판단된다.

후타재 균열(0.3mm미만)은 손상정도를 감안하면 보수보다는 주의관찰 후 손상진전 시 보수를 실시하는 것이 바람직한 것으로 판단된다.

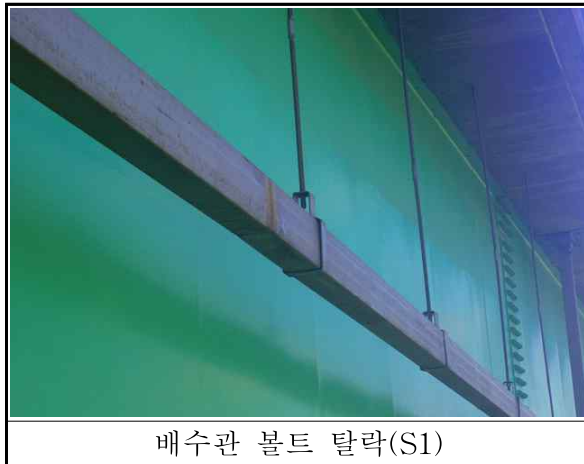
배수시설 조사결과, 교면상부의 배수구는 배수구 막힘(19EA), 그레이팅 망실(1EA), 배수관 볼트 탈락(2EA), 배수관 탈락(1EA)이 조사되었다. 배수관 탈락 손상은 내구성 및 사배수구 토사퇴적은 교량 상면에 체수를 유발하여 차량의 주행성에 영향을 미칠 수 있으므로 정비가 필요하다.

배수관 볼트 탈락(S1)

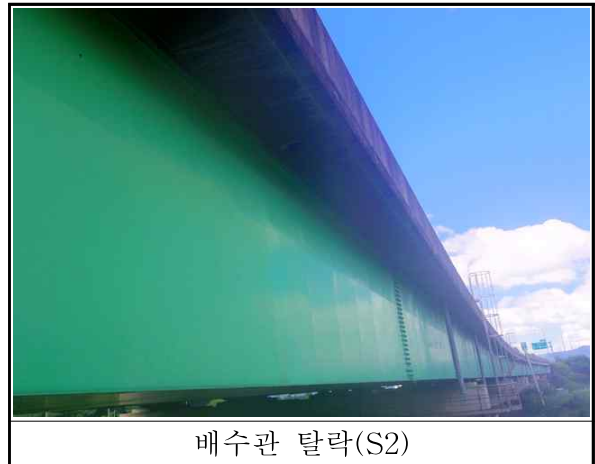
배수관 탈락(S2)
