## 제 3 장 외관조사

낙단대교는 경상북도 상주시 낙동면 낙동리의 국도 25호선 상에 위치하고 있으며, 낙동강을 횡단하는 교량으로서 왕복 4차선의 PSC BOX(14경간)로서 하부구조는 교대 역 T형, 교각 1주식 중공트랙형으로, 2003년 12월 19일에 준공된 교량이다.

## 국도 26호선 성산대교 외 13개교 정밀안전진단 등 기술용역

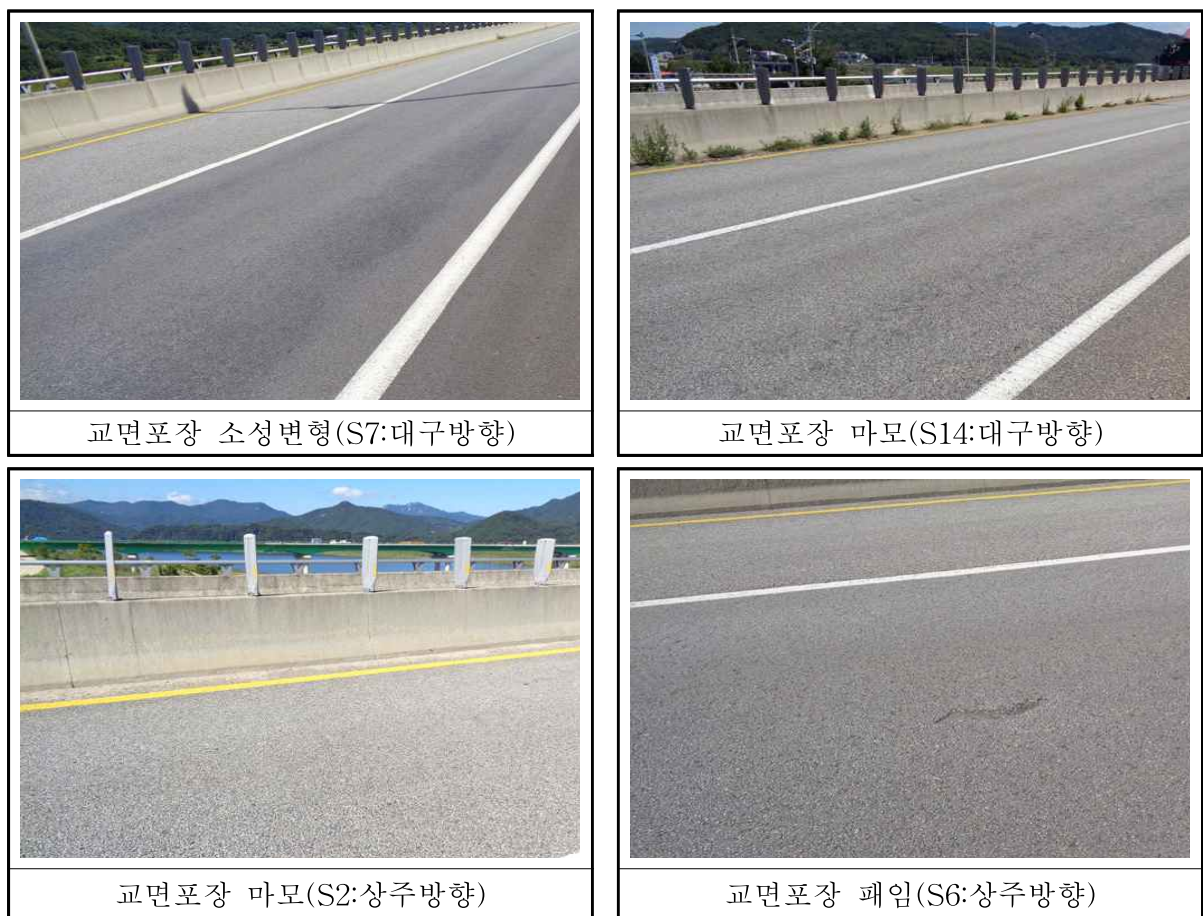
【그림 3.5】 바닥판 상면 손상 현황

교면포장에 대한 외관조사 결과, 전구간에 걸쳐 아스콘 마모가 발생하였고, 일부 구간 소성변형 및 패임이 조사되었다. 금회 일부 손상에 대해 부분보수를 실시한 것이 조사되었고, 보수부는 양호한 상태이다.

교면포장의 아스콘 마모는 차량의 지속적인 윤회중 및 체수로 인한 손상으로 추정되며, 금회 조사된 결함은 차량의 주행이나 교면포장의 내구성에는 문제가 없을 것으로 판단되어 유지관찰 후 손상 진전 시 보수를 실시하는 것이 바람직할 것으로 판단된다.

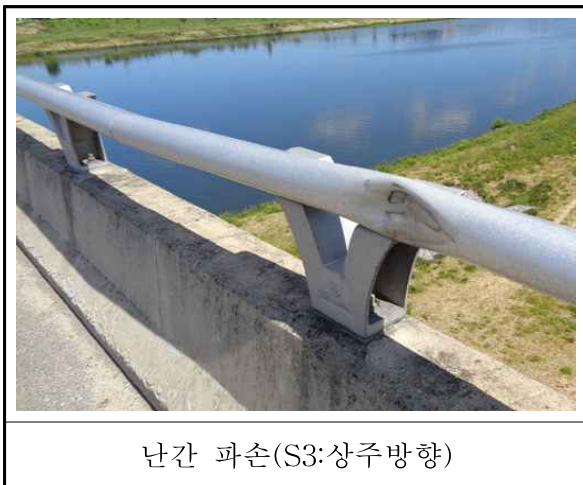
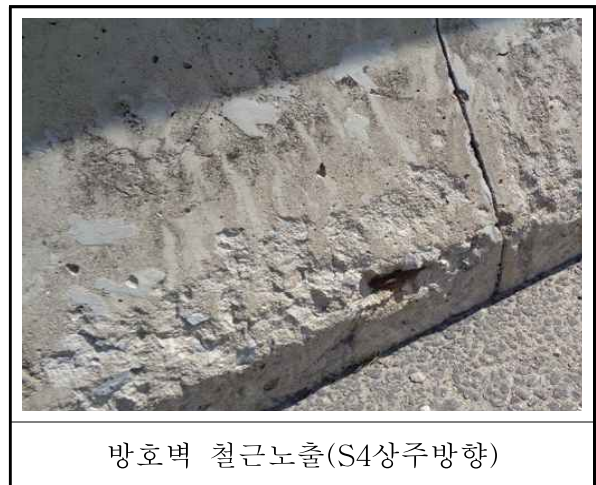
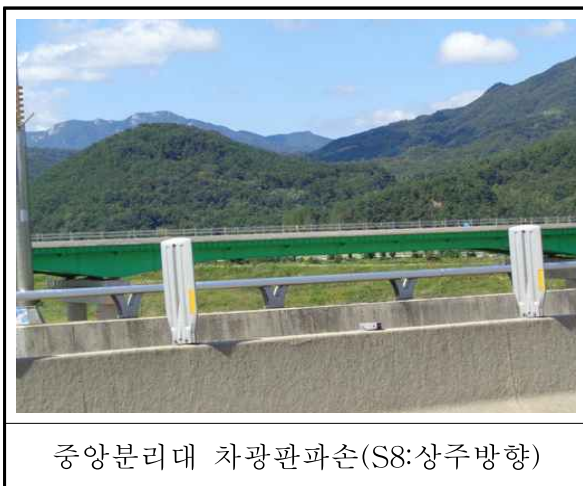
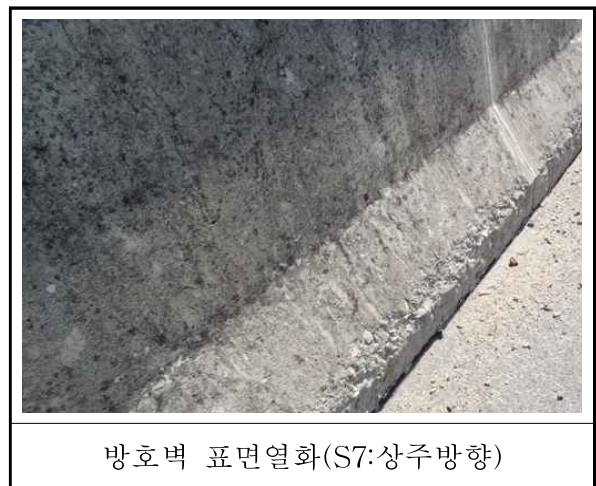
【그림 3.8】 방호벽/중양분리대 손상 현황

방호벽 및 중앙분리대에 대한 외관조사 결과, 주요 손상으로 콘크리트 표면열화, 철근노출, 난간 파손 및 중앙분리대 상부 차광판 파손이 조사되었다.

방호벽에 발생한 콘크리트 표면열화는 현 시점에서의 보수보다는 정기적인 주의 관찰로 유지관리 후 손상의 진전이 있을 시 단면보수 등의 보수가 필요하며, 충격에 의해 발생한 난간 및 차광판 파손은 진행 차량의 안정성을 위해 정비가 요망된다.

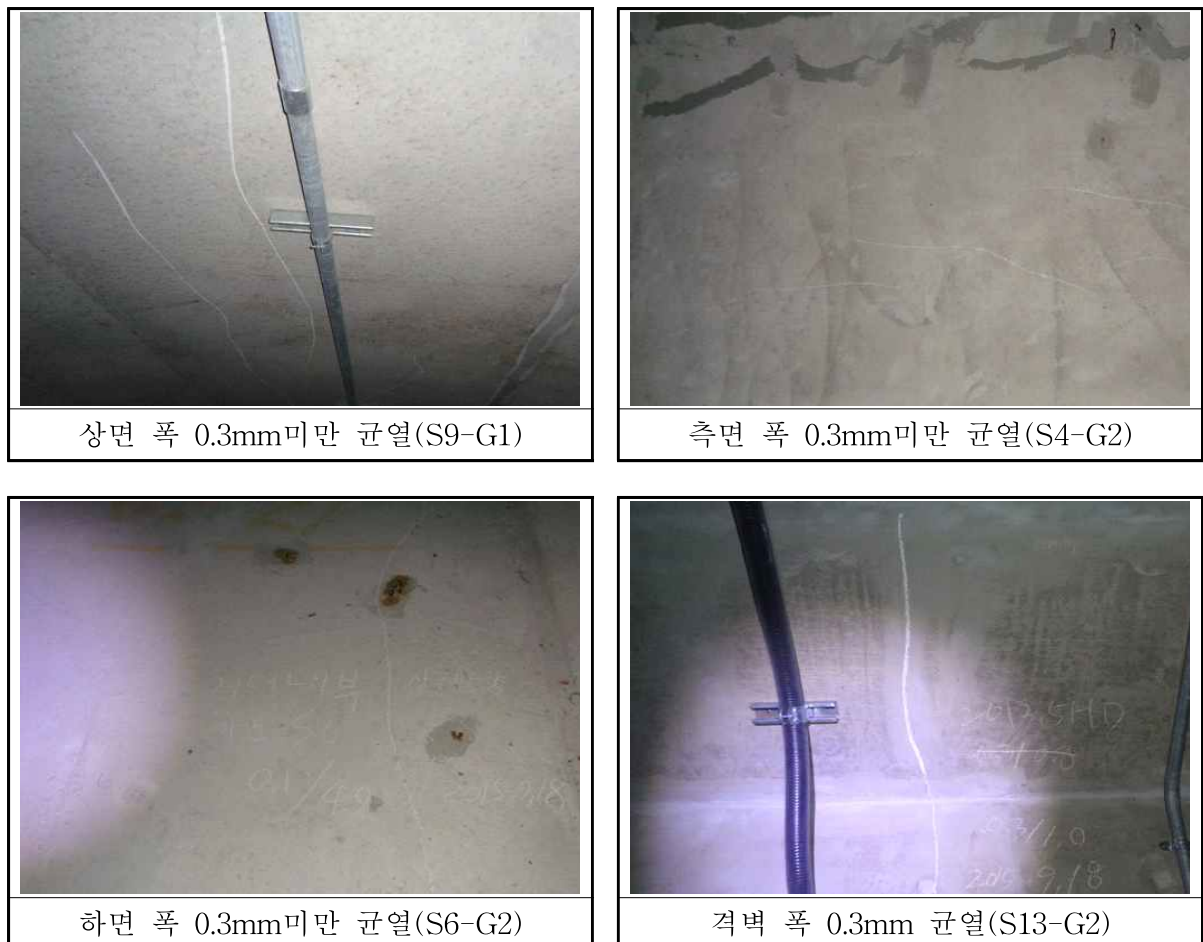
【그림 3.11】 거더 내부 손상 현황

거더 내부에 대한 외관조사 결과, 거더내부 균열(폭 0.3mm 미만)이 상면에 종방향으로 발생하였고, 일부 벽체에서 사방향 균열이 조사되었다. 국부적인 0.3mm 이상의 균열이 2개소에서 발생하였다.

폭 0.3mm미만 균열은 거더 내부에서 종방향으로 발생하였고 이는 【그림 3.10】 과 같이 온도변화와 건조수축(최대 체적의 0.05%까지 수축)시 거더 벽체의 구속으로 수축작용이 방해되어 발생한 균열로 판단된다. 금회 조사된 결함 중 폭 0.3mm의 균열은 본 교량의 내구성을 위해 주입보수가 필요하며, 그 외의 경미한 손상은 주의관찰 후 진전시 보수를 실시하는 것이 바람직한 것으로 판단된다.

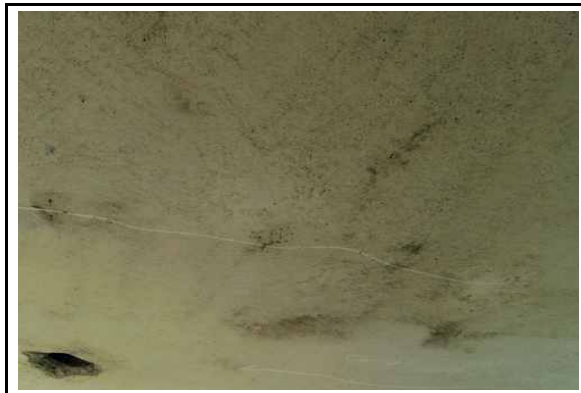
거더 외부에 대한 외관조사 결과, 거더 외부 하면과 측면에 폭 0.3mm미만 균열 및 망상균열, 국부적인 콘크리트 들뜸 및 박락이 발생된 상태이다.

손상부는 온도변화와 건조수축(외부구속)에 의한 균열로 판단되고 파손은 거더 표면에 외부 충격으로 표면이 긁힌 상태이다. 조사된 결함은 경미한 손상으로 주의 관찰 후 손상의 진전 시 보수를 하는 것이 바람직한 것으로 판단된다.

거더 외부 하면 균열(S3)

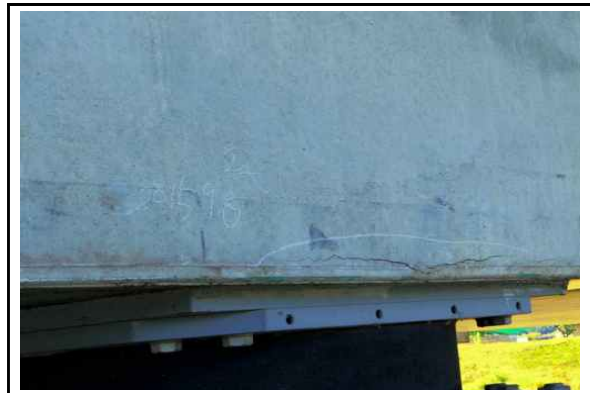
거더 외부 하면 들뜸(S8)

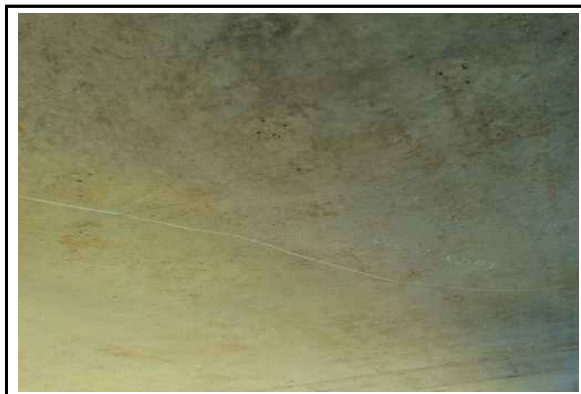
캔틸레버 균열(S10)

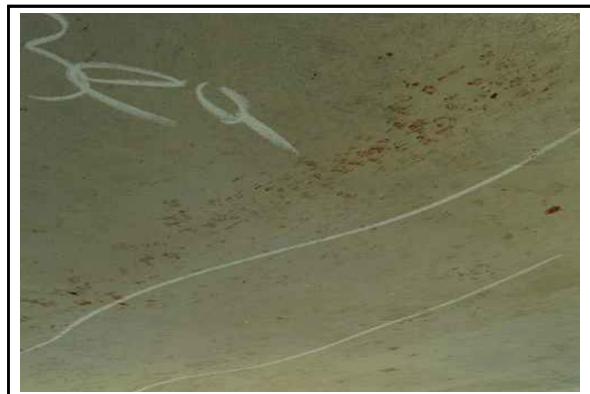
거더 외부 하면 균열(S11)

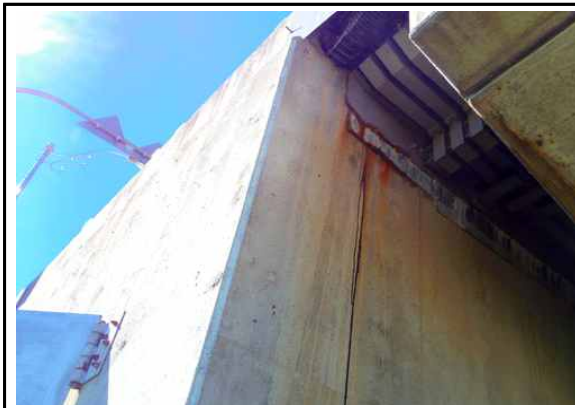
교대에 대한 외관조사 결과, 누수흔적, 보호블럭 파손이 조사되었다. 보호블럭 파손은 우수유입에 의해 내부토사 유실이 의심되며, 손상의 진전이 일어날 가능성이 있으므로 보수가 필요하다.

교대 흥벽 누수흔적(A1)

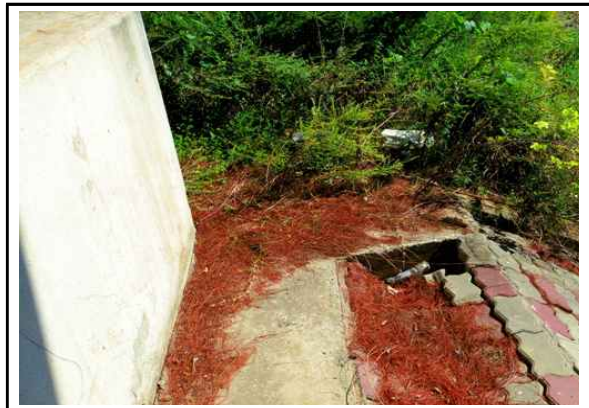
교대 보호블럭 파손(A2)

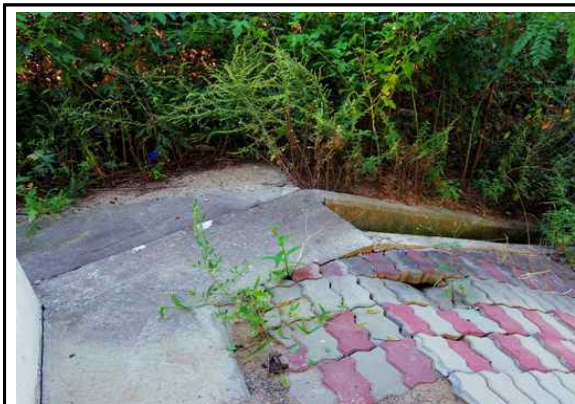
교대 보호블럭 파손(A1)

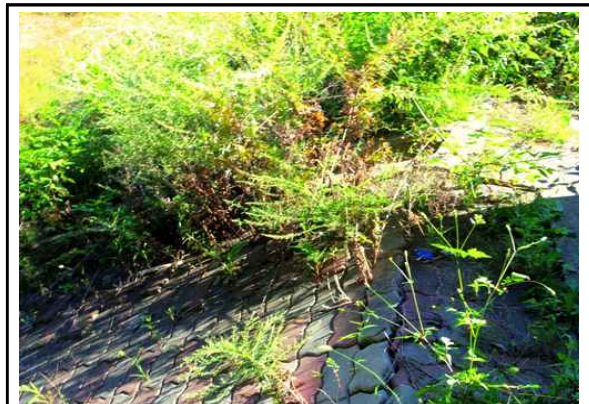
교대 보호블럭 파손(A1)

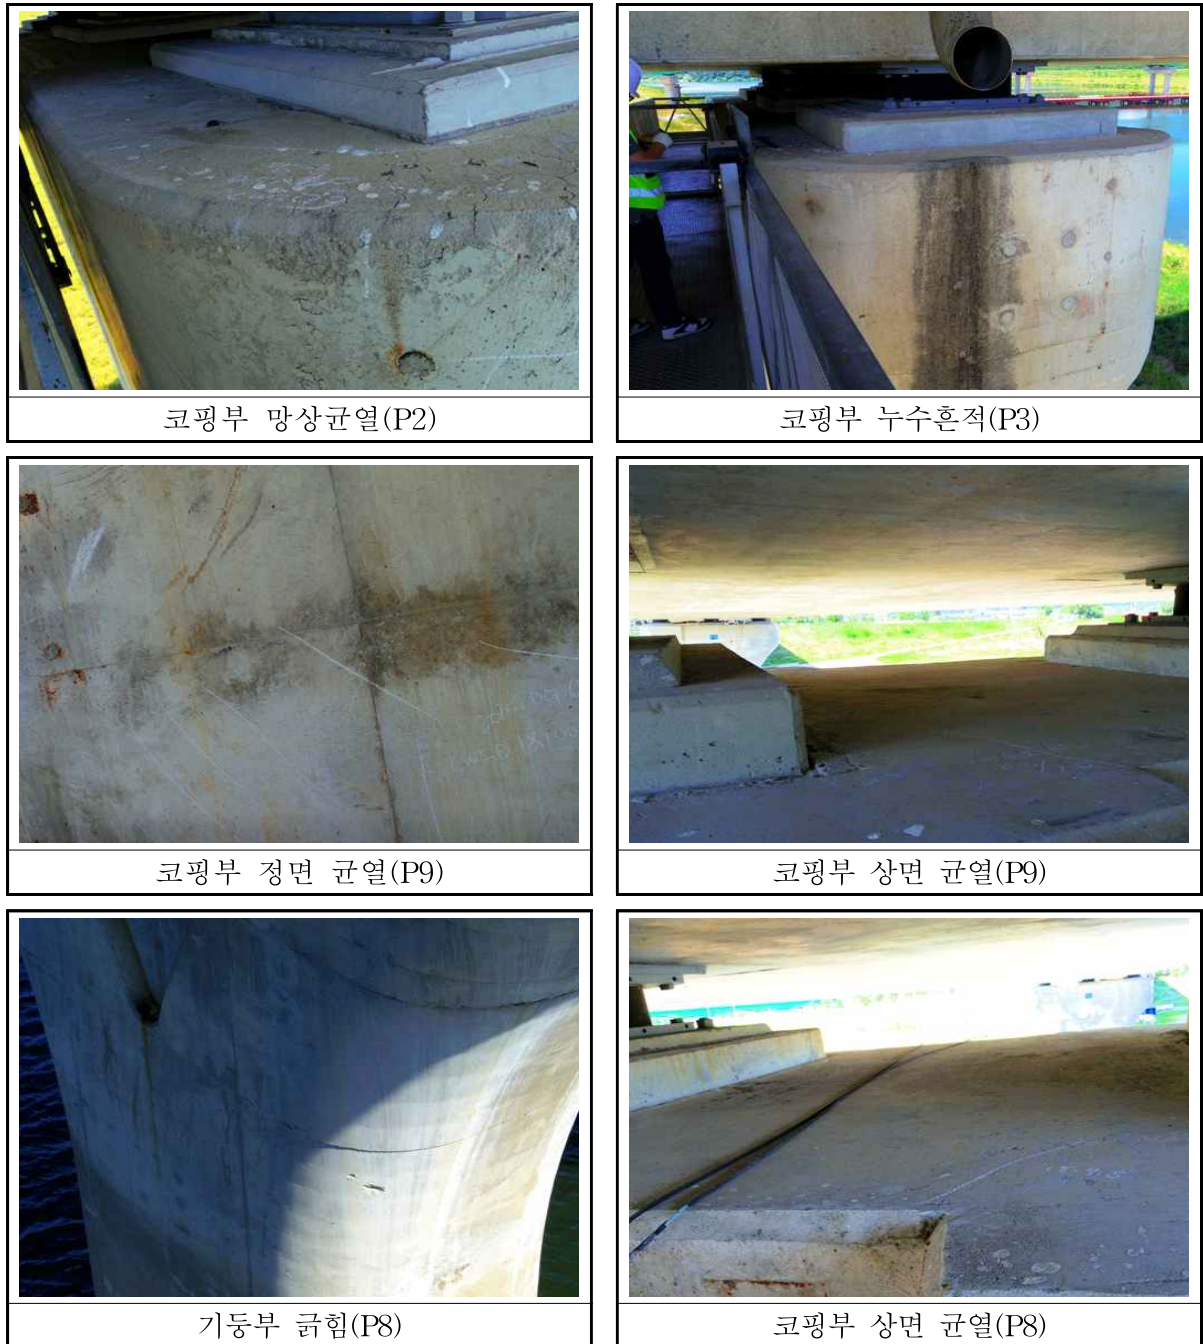
【그림 3.18】 교각 손상 현황

교각에 대한 외관조사 결과, 균열 및 망상균열, 콘크리트 박락, 굽힘, 누수흔적 등의 손상이 발생하였다. 폭 0.3mm미만 균열은 코핑부 상면에서 발생 하였으며, 이는 온도변화와 건조수축(최대 체적의 0.05%까지 수축)시 콘크리트 내·외부 수축량 차이에서 발생하는 내부구속 균열로 판단되며, 금회 조사된 결함은 경미한 손상으로 주의관찰 후 손상의 진전 시 보수를 하는 것이 바람직한 것으로 판단된다.

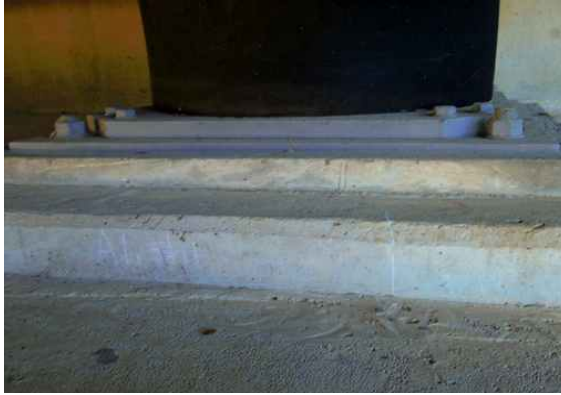
Sole Plate부식은 외부 우수유입 및 노후화에 따른 손상으로 손상확대방지 및 내구성 저하 방지를 위해 보수를 실시하는 것이 바람직한 것으로 판단된다. 받침콘크리트 균열 및 박리는 건조수축 및 외부 충격에 의한 것으로 판단되며, 폭 0.3mm이상 균열 및 박리에 대해서는 보수가 필요하다.

받침콘크리트 균열(A1-SH1)

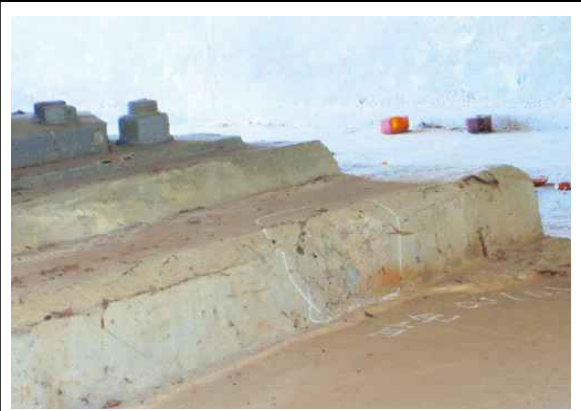
받침콘크리트 파손(A1-SH3)

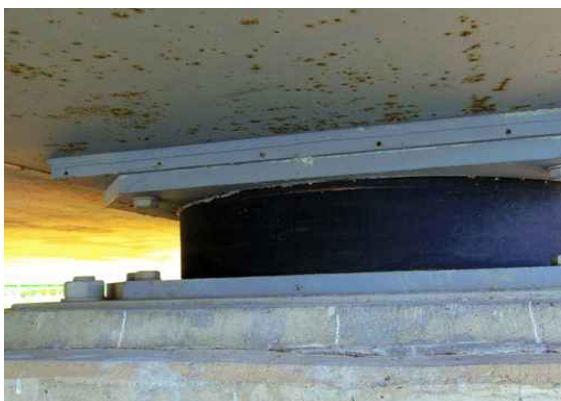
무수축물탈 균열(P9-SH3)

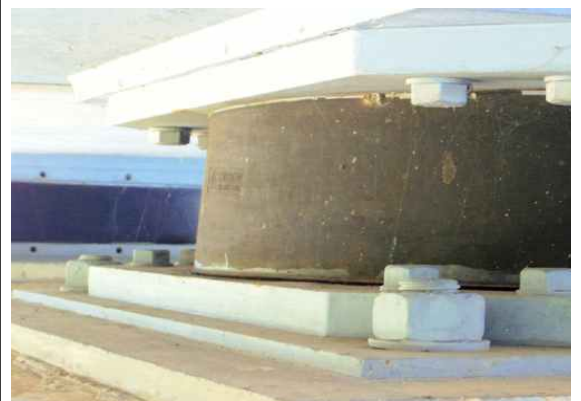
본체 고무재 들뜸(P10-SH2)

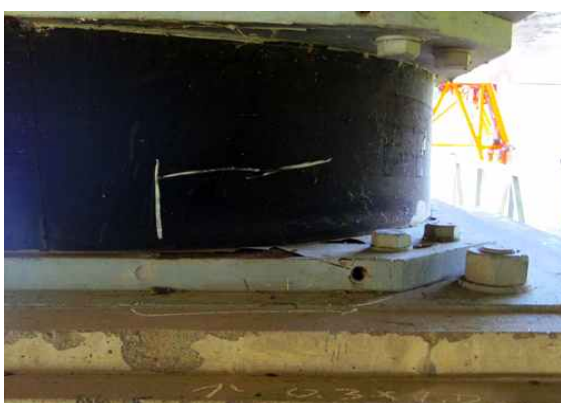
플레이트 도장박리(P2-SH3)

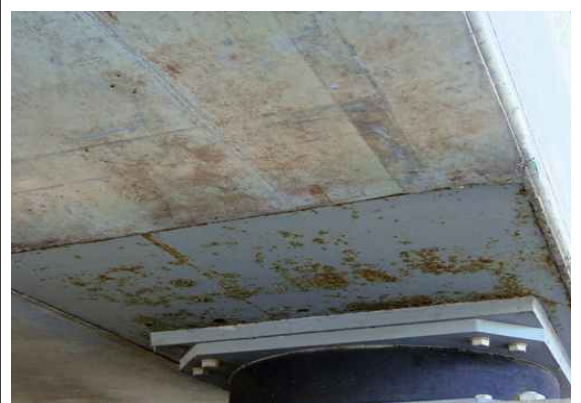
플레이트 녹발생(P8-SH3)

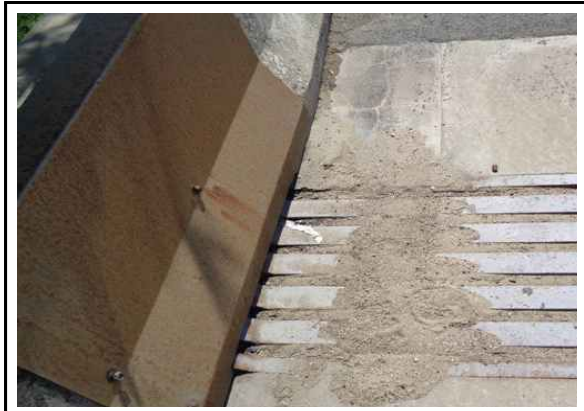
Exp.1 신축이음 이물질퇴적

신축이음 이물질퇴적은 교량의 원활한 신축거동을 저해하는 요인으로 정비 및 유지관리가 필요하며, 신축이음 하부 볼트 탈락 및 베어링 밀림은 볼트 재체결 및 정비가 요망된다.

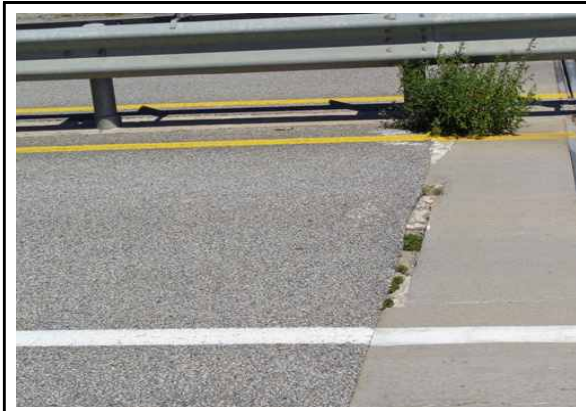
Exp.2 후타재 파손

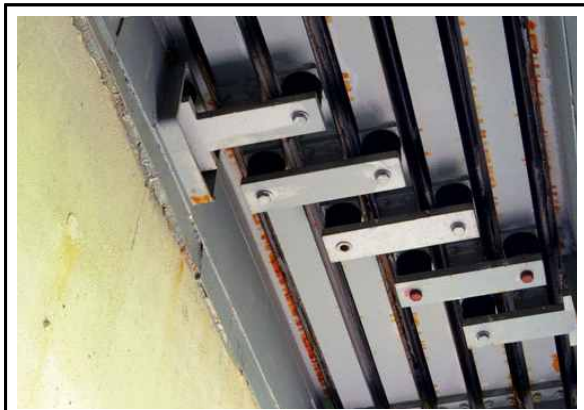
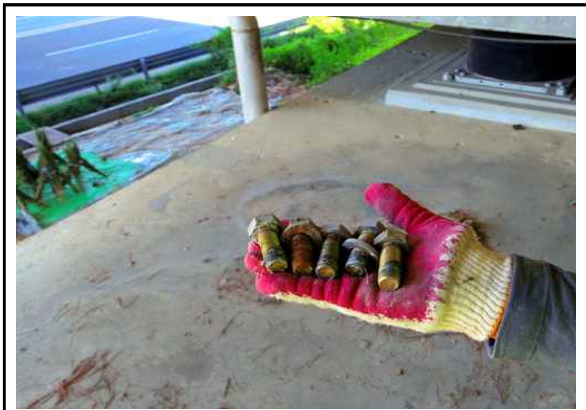
Exp.2 하부 볼트탈락

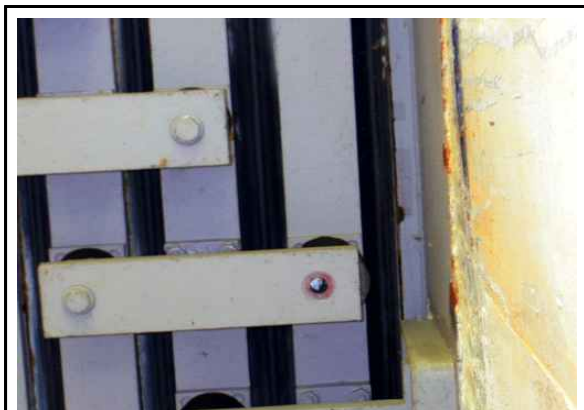
Exp.1 하부 베어링 밀림

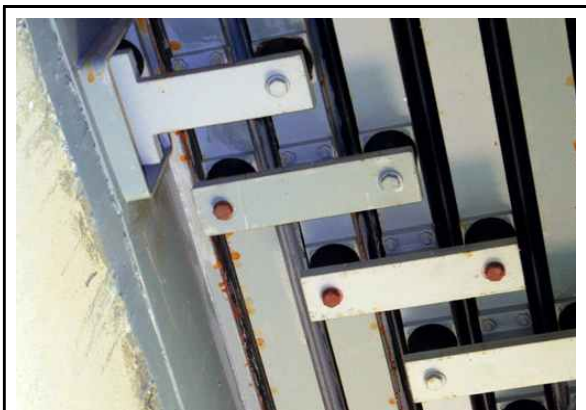
Exp.2 하부 볼트 녹발생

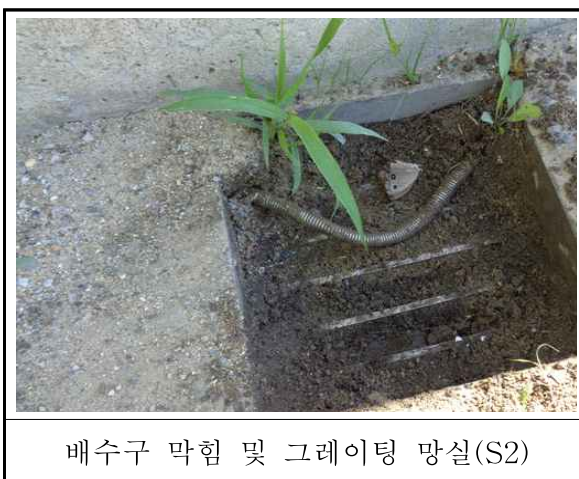
배수구 막힘 및 그레이팅 망실(S2)

배수구 막힘은 교면포장 체수를 유발하고, 차량통행에 안정성을 저해하므로 정비 및 유지관리가 요망된다. S3 하부에 공원길이 조성되어 있고, 배수관은 산악형으로 낙수가 되어 사람의 통행에 불편을 가하므로 육교형으로 교체가 필요하다.

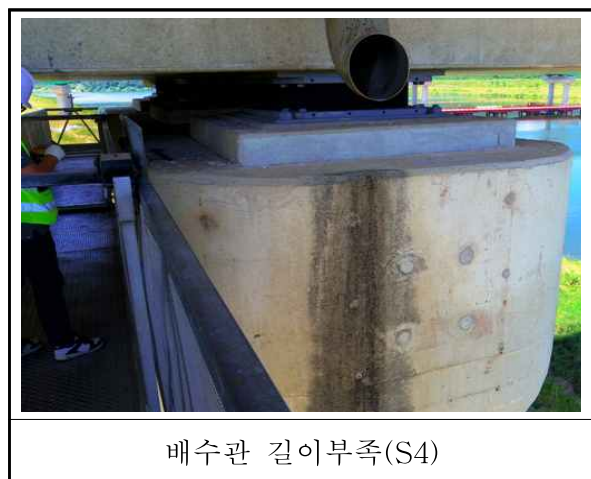
배수관 길이부족(S4)
