## 제 3 장 외관조사

성주대교(구)는 1975년에 준공되어 약 40년이 경과된 2등교(DB-18)로서 경상북도 성주군 선남면 선원리 지내에 위치하며 국가하천인 낙동강을 횡단하는 1종 교량이다. 국도30호선상의 연장 1050.0m, 교폭 8.5m, 편도 2차선 교량으로 상부구조는 PSCI-Girder형식(경간당 4개씩 설치)이며 하부구조는 역T형 교대(말뚝기초)와 T형 교각(우물통기초)으로 구성되어 있다.

국도 26호선 성산대교 외 13개교 정밀안전진단 등 기술용역

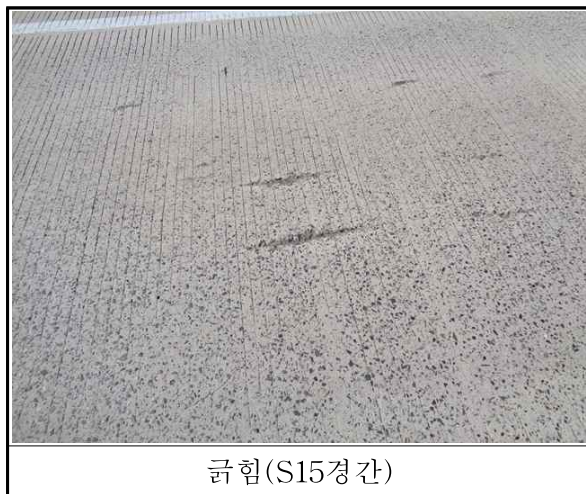
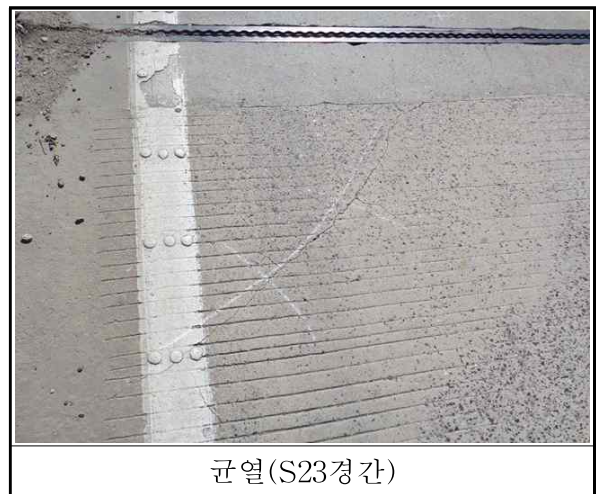
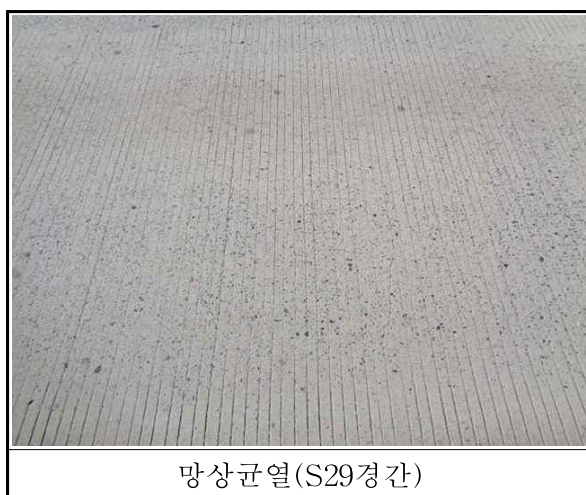
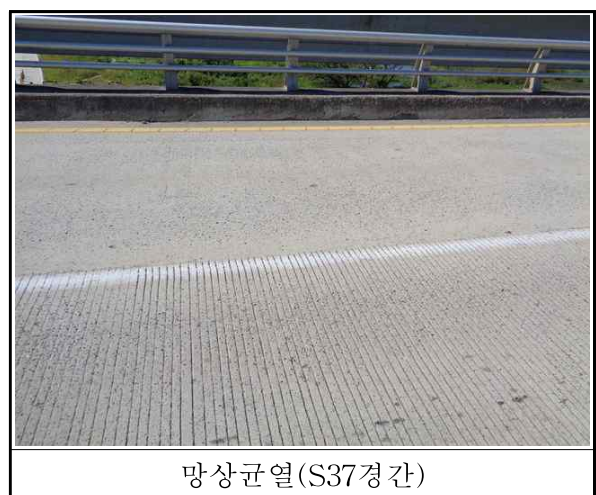
【그림 3.5】 교면포장 손상 현황

교면포장에 대한 외관조사 결과, 균열(18.5m), 망상균열(124.75m<sup>2</sup>)이 발생한 상태이다.

포장부 균열은 포장 중앙부에서 종방향으로 국부적으로 발생하였다. 균열의 원인은 피로와 장기공용에 의한 손상으로 판단된다.

손상의 적출시기에 따른 추이분석 결과, 2013년 정밀점검 당시의 결함과 금회 아스콘 균열, 망상균열 등이 추가로 조사되어 손상이 증가하였다.

교면포장 결함부(포장균열, 망상균열)는 유지관리를 위하여 주입보수 등의 조치가 요망된다.

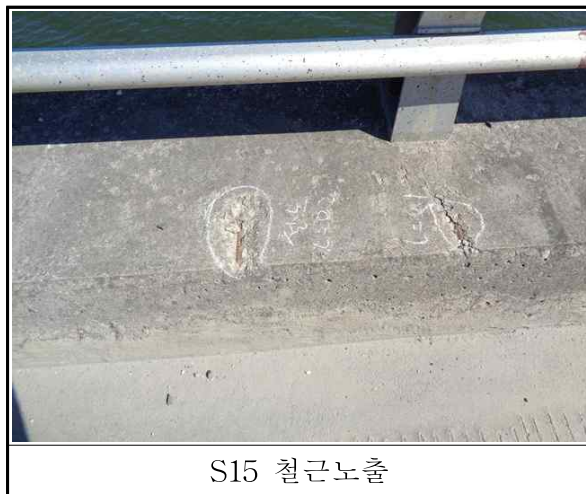
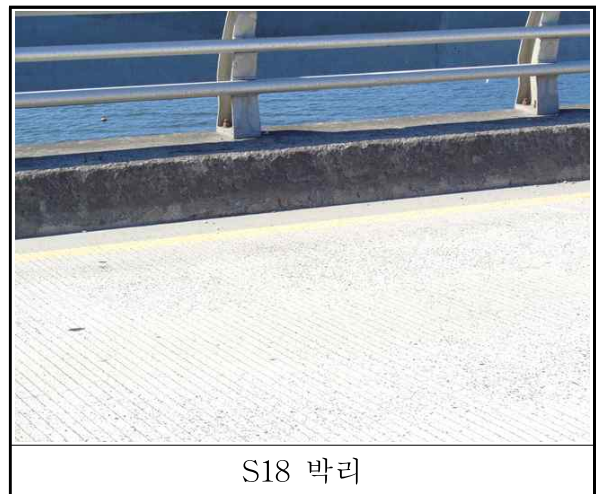
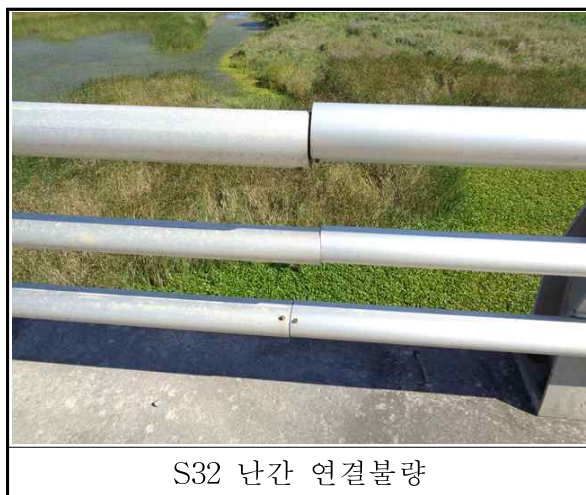
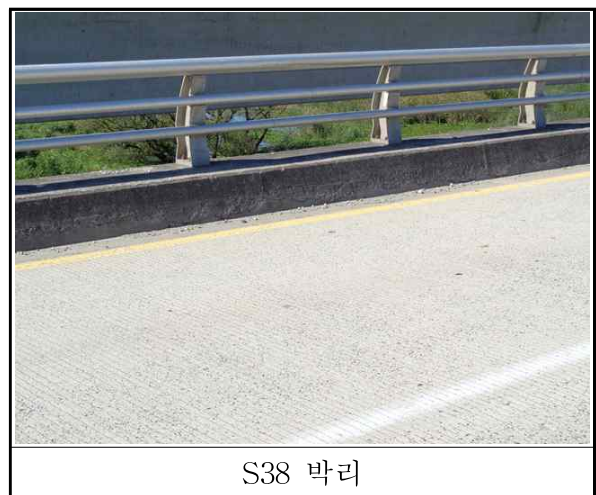
【그림 3.8】 난간/연석 손상 현황

난간(차량용) 및 연석에 대한 외관조사 결과, 연석 박리(103.38㎡)가 조사되었다.

표면박리는 장기 공용기간의 증과에 따른 노후화에 의해 발생한 손상으로 외기에 노출된 상태에서 건습의 반복, 동결융해 등으로 표면의 잔골재가 탈리된 상태이다. 손상의 적출시기에 따른 추이분석 결과, 2013년 정밀점검 시의 외관 상태를 유지하고 있는 것으로 판단된다. 연석의 표면박리는 손상의 진전이 없는 것으로 판단되므로 주기적인 관찰이 요망된다.

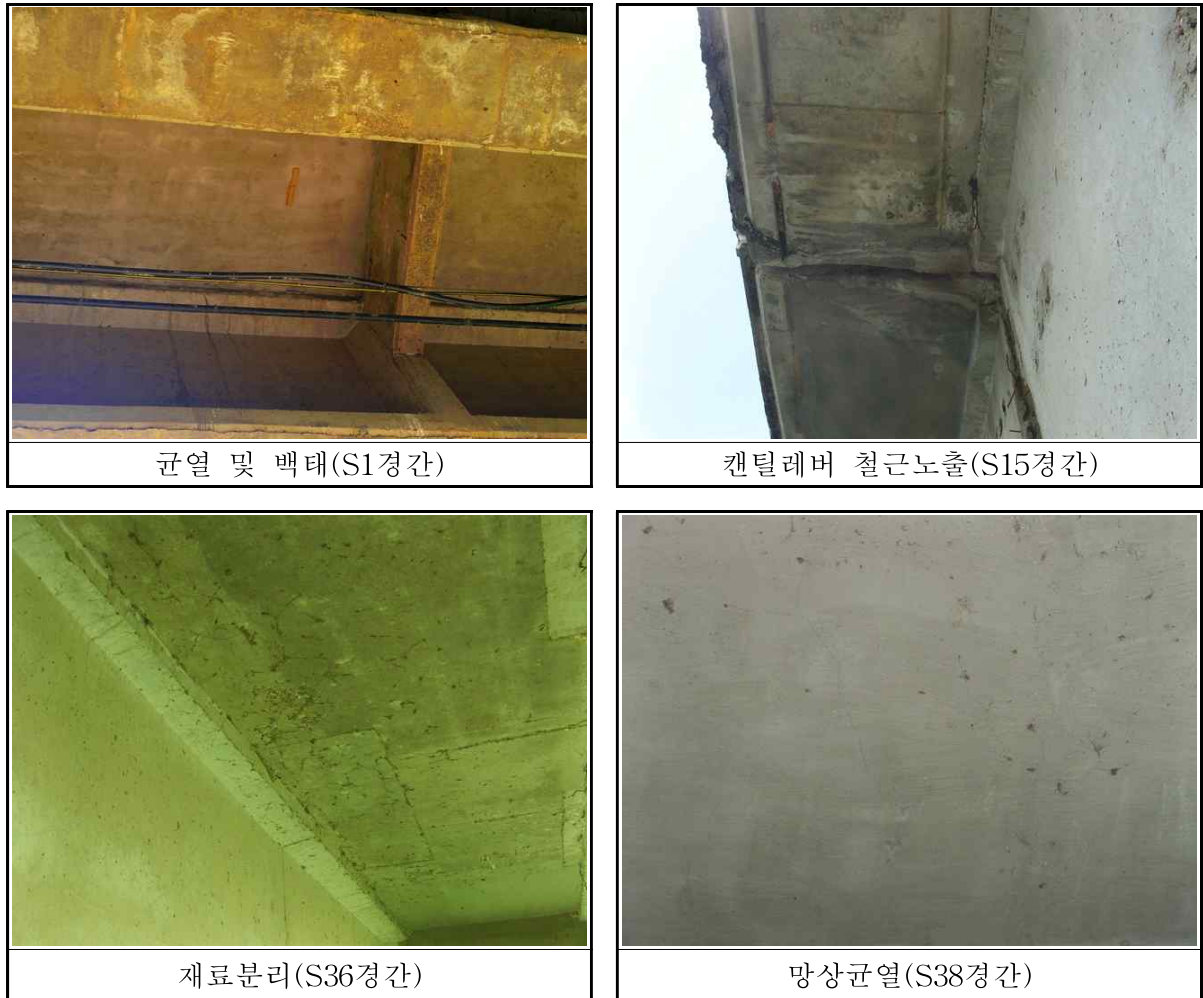
【그림 3.11】 바닥판하면 손상 현황

바닥판 하면에 대한 외관조사 결과, 균열 및 백태(27.6m), 백태(415.5m<sup>2</sup>), 망상균열 (75.4m<sup>2</sup>), 콘크리트 들뜸, 박락(156.49m<sup>2</sup>)이 조사되었다.

백태, 콘크리트 들뜸 등은 모두 동일한 원인에 의해 결함이 발생하였으며, 주된 원인은 교면방수 노후에 의한 노면수가 바닥판으로 침투하여 발생한 것으로 판단된다.

손상의 적출시기에 따른 추이분석 결과, 2013년 정밀점검시 주로 발생한 손상들이 금회 조사에서는 국부적으로 진전 하였다.

따라서 바닥판의 내구성 향상을 위해서는 교면방수(재포장 포함)후 손상에 따른 보수가 필요하고 기타 부재의 결함은 보수 우선순위를 선정하여 보수를 실시하면 공용에는 문제 없을 것으로 판단된다.

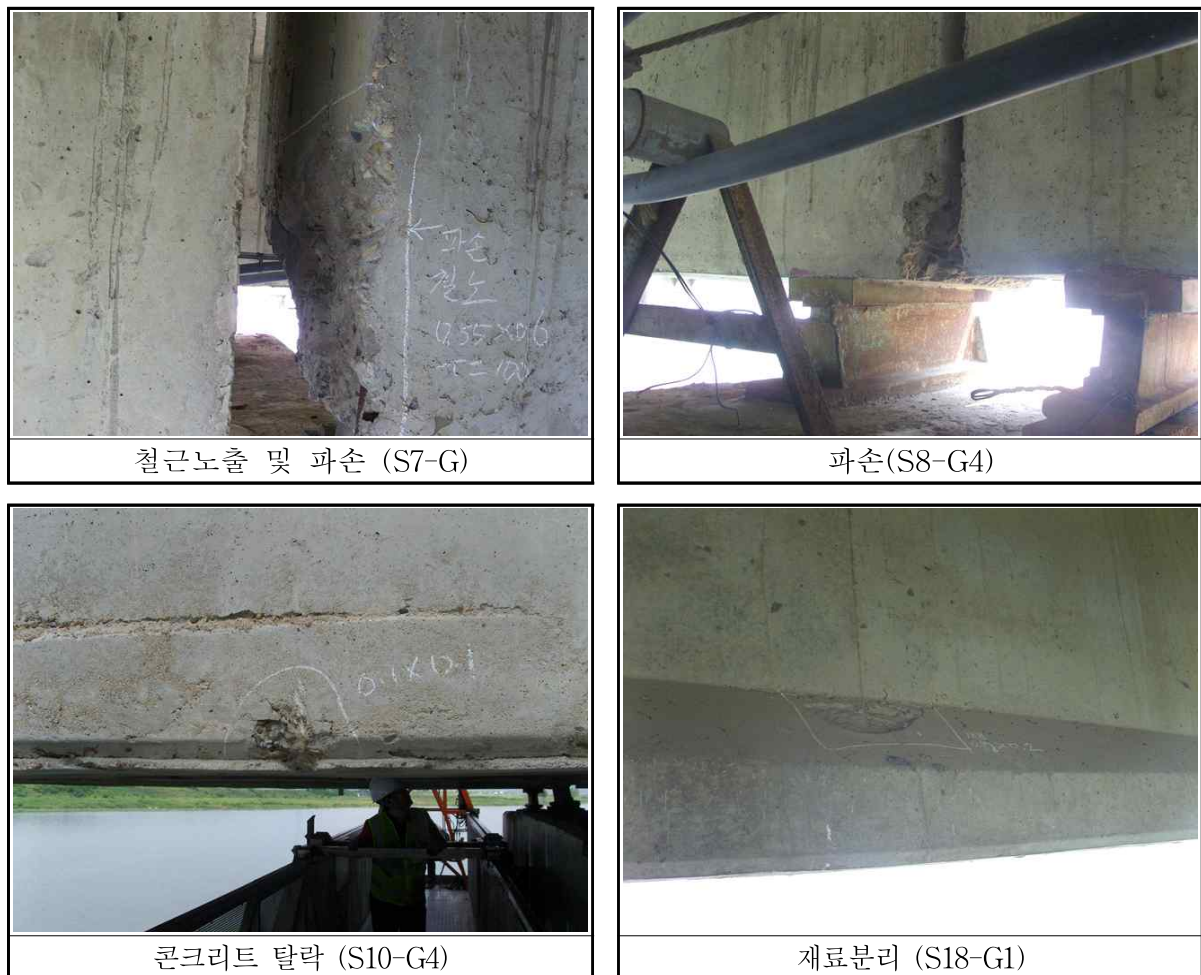
【그림 3.14】 거더(PSCI BEAM) 손상 현황

거더에 대한 외관조사 결과, 철근노출(11.1㎡), 재료분리(18.67㎡), 파손, 탈락(3.66㎡), 폭 0.3mm 미만 균열 (174.5m), 폭 0.3mm이상 균열 (3.2m)이 발생한 상태이다.

거더 손상의 적출시기에 따른 추이분석 결과, 손상수량은 2013년 점검 시 비교하여 수량이 다소 증가하였다. 이는 거더 손상의 국부적인 진전이 발생하였다.

금회 조사된 결함은 대부분 경미한 결함으로 철근노출은 내구성 확보를 위하여 보수를 실시하고 기타 결함은 주의관찰 한다.

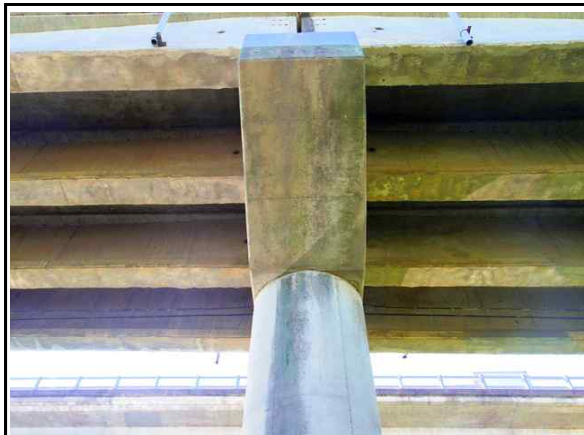
누수흔적 (P2)

교대 및 교각에 대한 외관조사 결과,  $cw=0.3\text{mm}$ 미만 수직균열( $27.0\text{m}$ ), 철근노출( $0.5\text{m}^2$ ), 누수오염( $576.28\text{m}^2$ ), 박리, 박락 등 콘크리트 파손( $35.29\text{m}^2$ ) 등이 발생한 상태이다. 균열부는 온도변화 및 건조수축에 의한 내부구속 균열로 판단되며, 누수흔적은 신축이음으로 우수가 흘러내려 발생한 결함이다. 2013년 점검 시의 손상에 비해 금회 손상은 동일한 수준으로 보이며 일부 누락된 손상이 확인 되었다. 기 손상부는 유지관리를 위하여 균열보수, 단면보수 등의 조치가 요망된다.

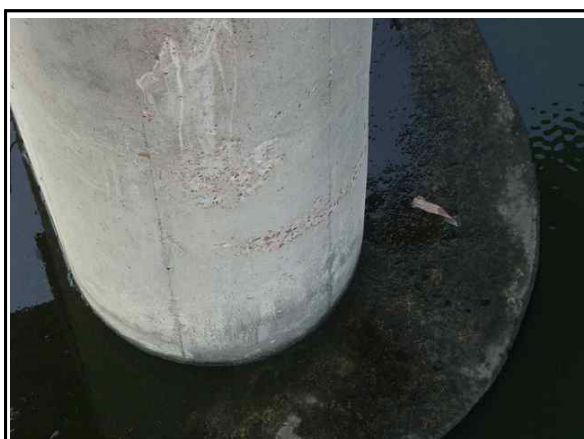
파손 (P16)

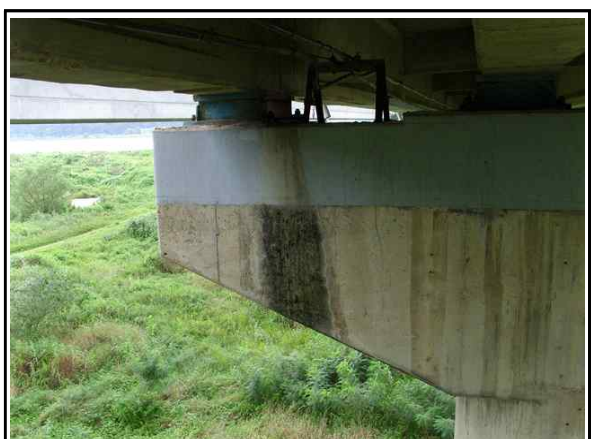
누수 및 오염 (P26)

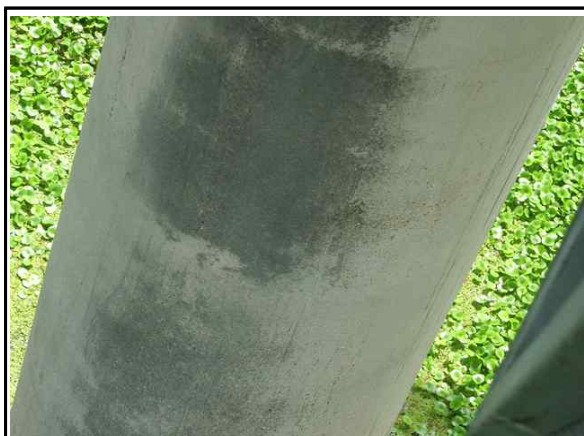
표면박리 (P33)

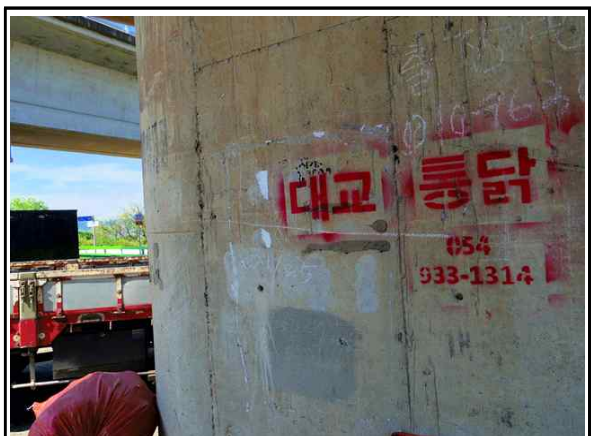
균열 (P38)

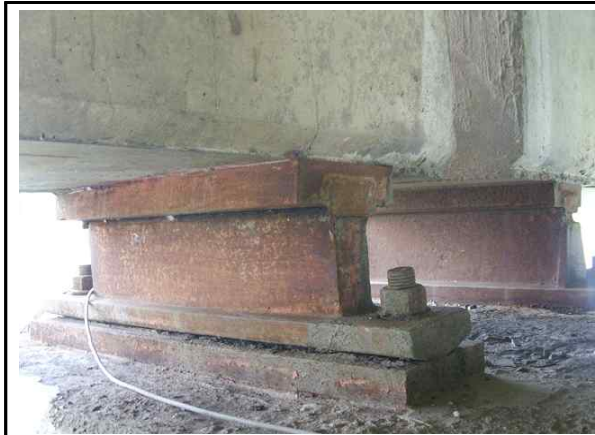
교량받침에 대한 외관조사 결과, 부분부식 (304개소)외에 특이손상이 없는 것으로 확인되었다. 부분부식 구간은 유지관리를 위하여 채도장 등의 조치가 요구된다.

부분부식 (P8-SH3,4)

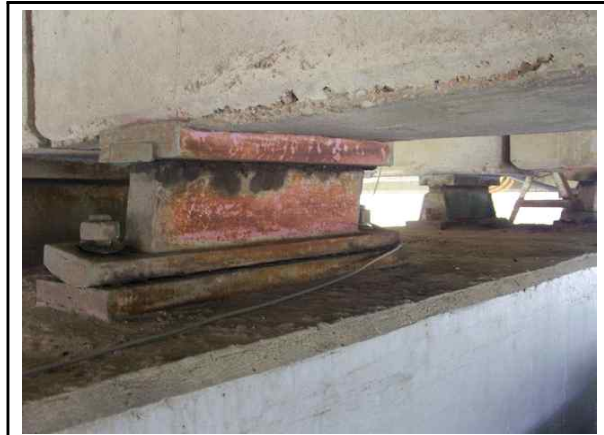
부분부식 (P16-SH7)

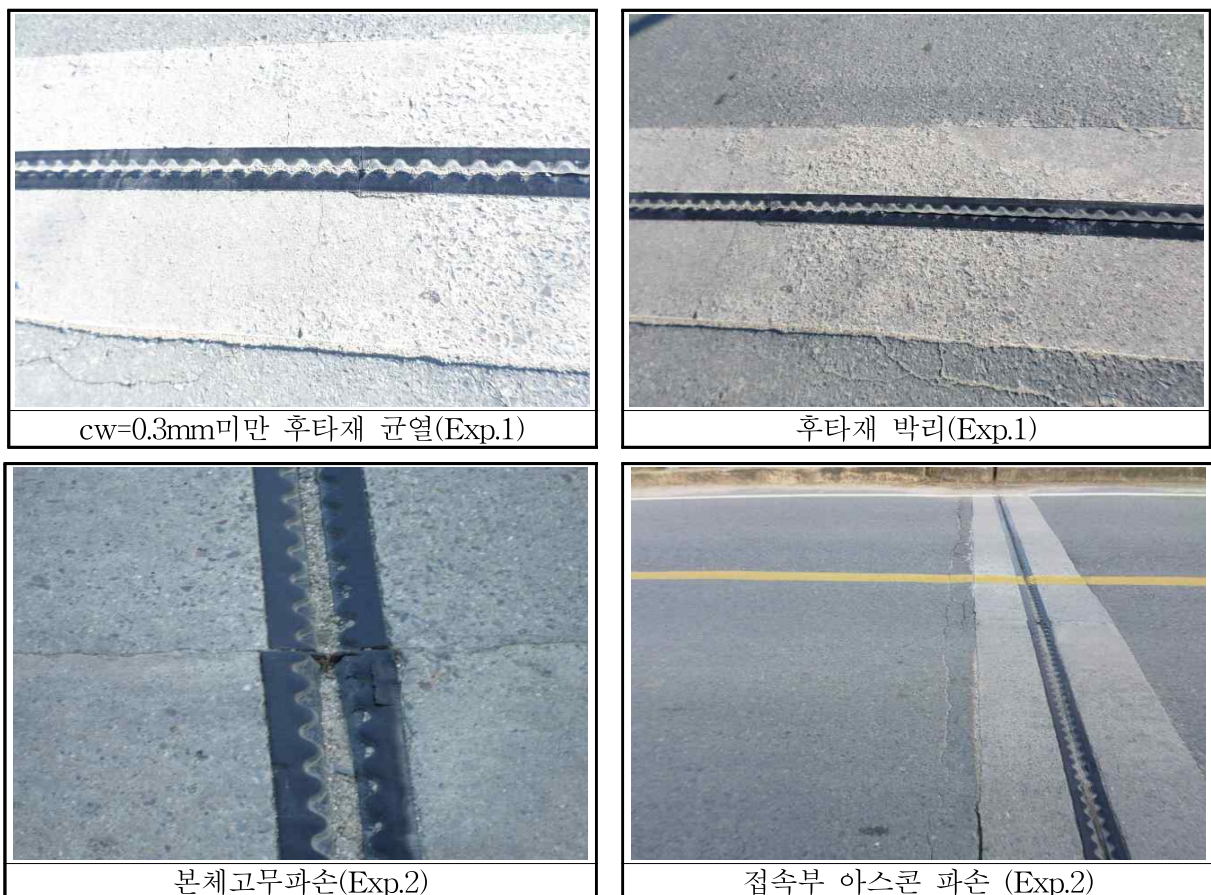
【그림 3.23】 신축이음장치 손상 현황

신축이음장치에 대한 외관조사 결과, 본체고무 파손(0.1m/1개소), 본체변형(2.00m/1개소), cw=0.3mm미만 후타재 균열(7.50m/25개소), 후타재 박리(0.60m<sup>2</sup>/1개소), 신축이음장치 유간 토사퇴적(18.0m/2개소), 연석 덮개 미설치(4개소), 종점측 접속도로 파손(2.40m<sup>2</sup>/1개소)이 조사되었다. 후타재에 발생한 균열(cw=0.3mm이상, 미만)은 건조수축에 의한 균열로 판단되며, 본체고무파손, 본체고무변형, 등은 장기 공용으로 이음부가 파손된 것으로 판단된다. 종점측 접속부 아스콘 파손은 접속부 단차와 아스콘의 경화로 인해 발생한 것으로 판단된다.

후타재에 발생된 균열( $cw=0.3\text{mm}$ 이상, 미만)은 건조수축에 의한 균열로 판단되며, 본체고무파손, 본체고무변형, 등은 장기공용으로 이음부가 파손된 것으로 판단된다.

연석덮개 미설치, 유간토사퇴적과 접속부 파손은 사용성 확보를 위하여 덮개설치, 유간청소, 아스콘 덧씌우기를 실시하고, 본체고무파손, 본체변형, 후타재 박리 및 균열은 손상정도(누수발생 안됨), 보수(균열부 주입보수) 시 차선통제, 보수효과 등을 감안하면 보수보다는 주의관찰 하고 장기적으로는 신축이음장치 내구수명을 고려하여 교체계획을 수립하는 것이 바람직한 것으로 판단된다.

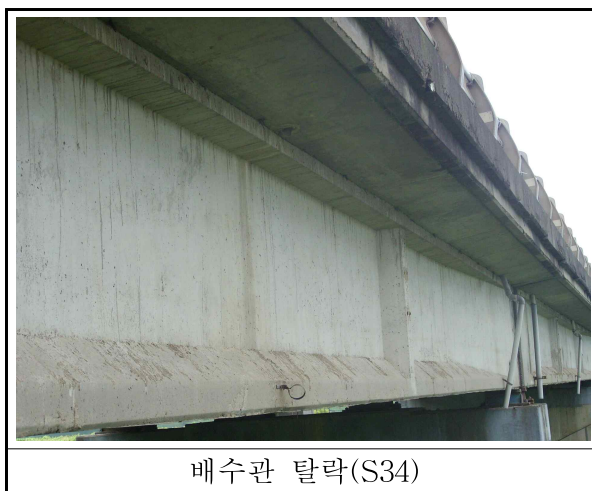
배수관 탈락(S34)

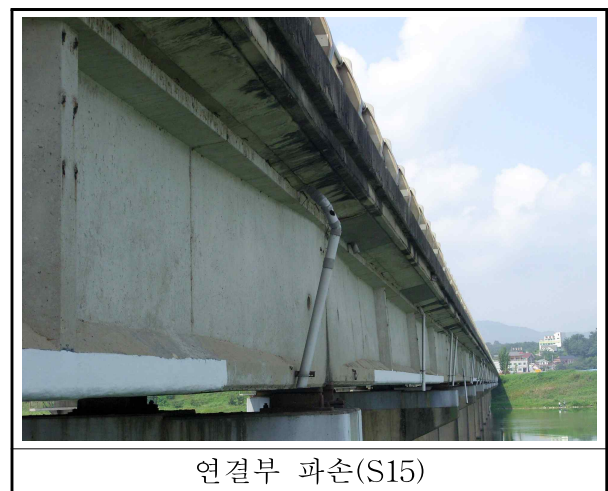
연결부 파손(S15)
