## 제 3 장 외관조사

성주대교(신)는 경상북도 성주군 선남면 선원리에 위치하여 국도30호선상의 연장 1080.0m, 교폭 9.7m, 대구방향의 편도 2차선 교량으로 상부구조는 PSC Box Girder 형식이며 하부구조는 역T형 교대와 구주식 교각으로 구성되어 있다.

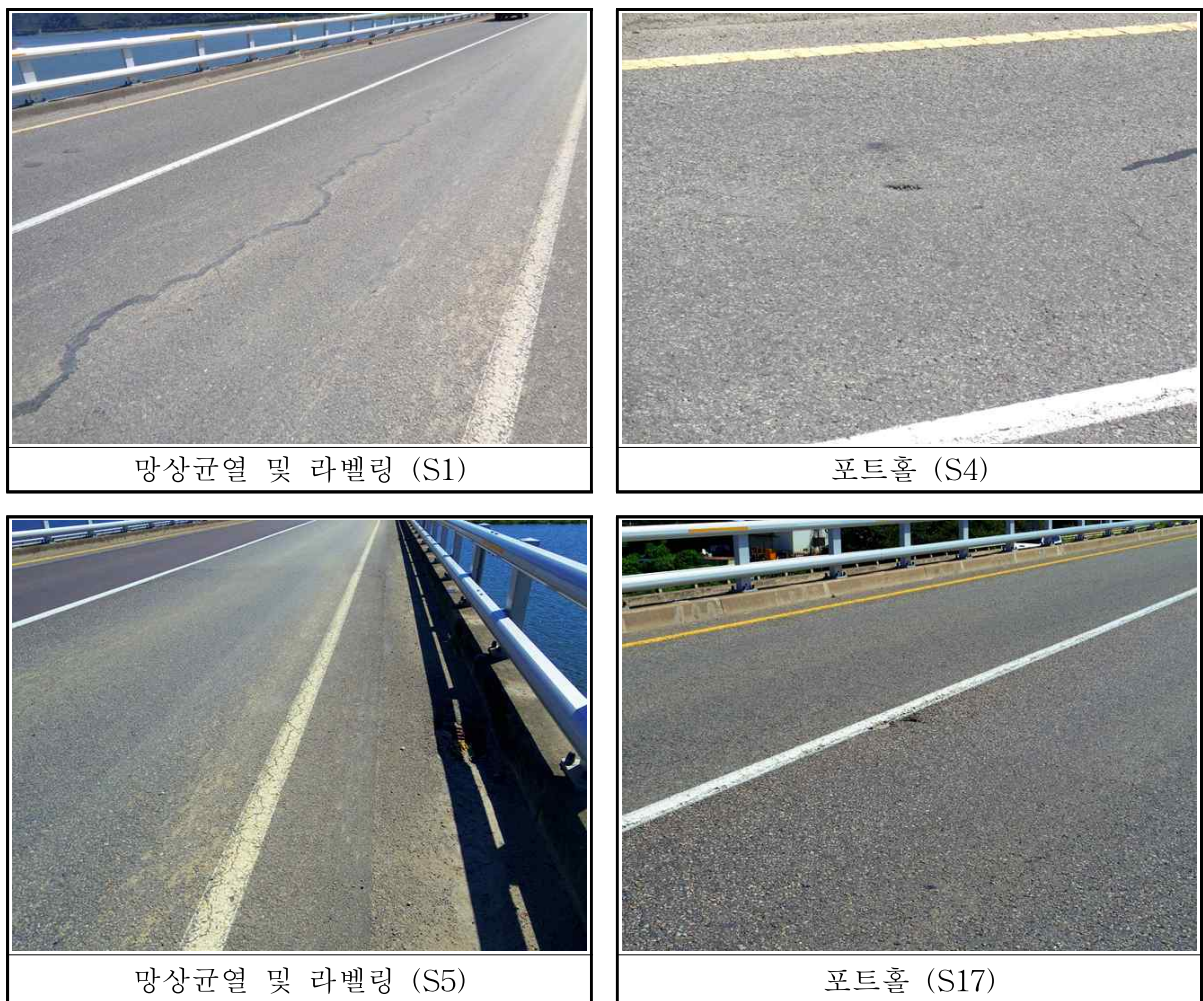
【그림 3.5】 교면포장 손상 현황

교면포장에 대한 외관조사 결과, 교량구간은 망상균열 및 라벨링(3240.0m<sup>2</sup>), 아스콘 균열(238.0m), 포트홀(0.07m<sup>2</sup>)이 발생되었다. 2013년 전차 점검에 비하여 아스콘 균열이 망상균열로 진전되었다.

망상균열 및 라벨링은 지속적인 차량의 운하중에 의한 손상으로 주행이나 교면포장의 내구성에는 문제없을 것으로 판단되어 직접적인 보수보다는 유지관찰 후 손상 진전 시 전면 재포장 등의 보수를 실시하는 것이 바람직한 것으로 판단된다.

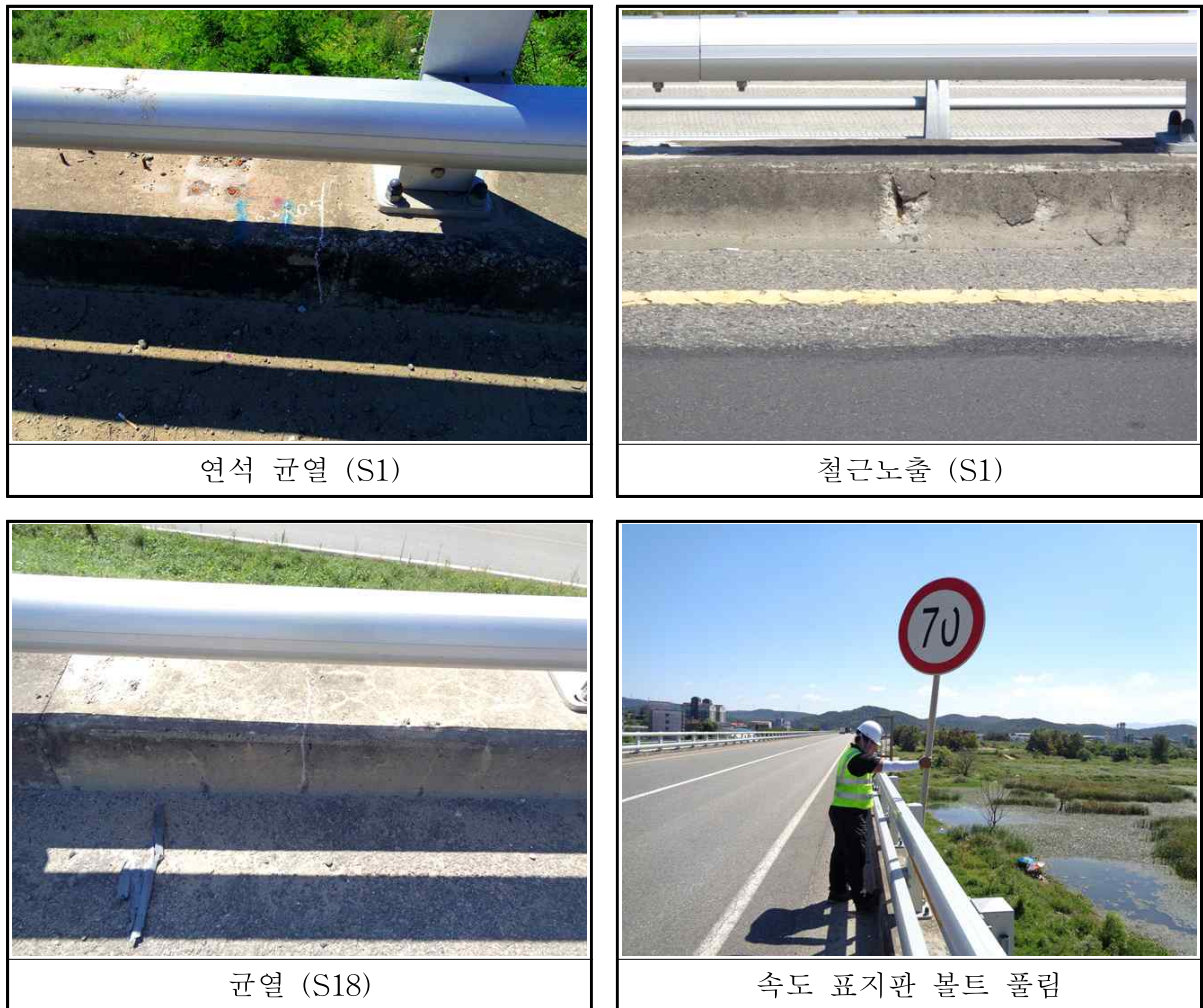
【그림 3.8】 방호벽/중앙분리대 손상 현황

연석/난간에 대한 외관조사 결과, cw=0.3mm미만 균열(4.5m) 속도판 볼트 풀림(1ea) 철근노출(0.2m<sup>2</sup>), 난간변형(3.0m)가 조사되었다.

2013년 점검 후 보수이력은 확인 되지 않으나, 균열 및 철근노출, 난간변형이 보수되어 물량이 다수 감소하였다. 0.3mm미만 균열은 온도변화와 건조수축에 의한 균열로 판단되며, 속도판 볼트는 흔들림 정도가 심한 것으로 조사되었다. 향후 유지관리를 위해서는 볼트 조임 및 균열 보수 등의 조치가 요망된다.

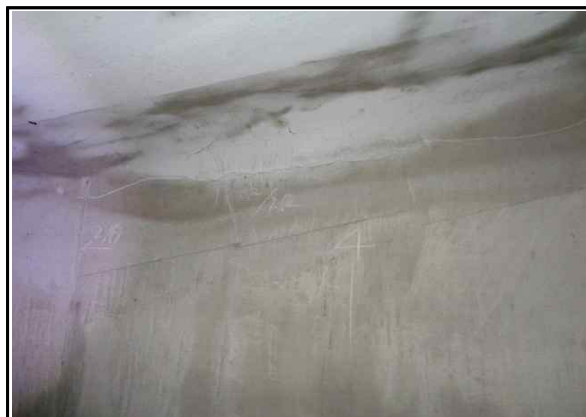
cw=0.3mm미만 균열 및 망상균열은 구조물의 안전성에 영향을 미치지 않는 초기 수화열 및 건조수축 등에 의한 경미한 손상으로 판단되며, 재료분리 및 박락은 시공시의 부주의 및 거푸집 제거시의 부주의에 의해 발생한 손상이며, 백태는 수분의 접촉에 의한 손상으로 판단된다.

cw=0.3mm미만 균열(S1)

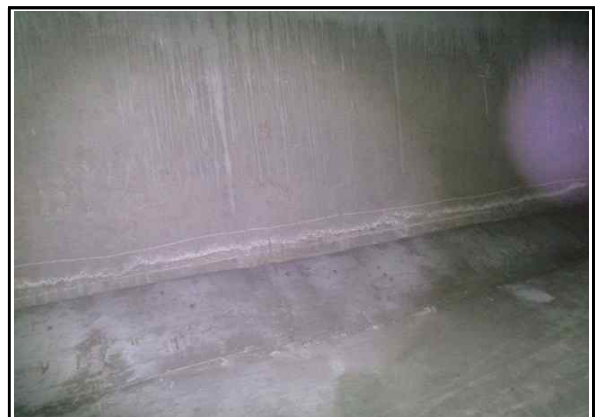
재료분리(S2)

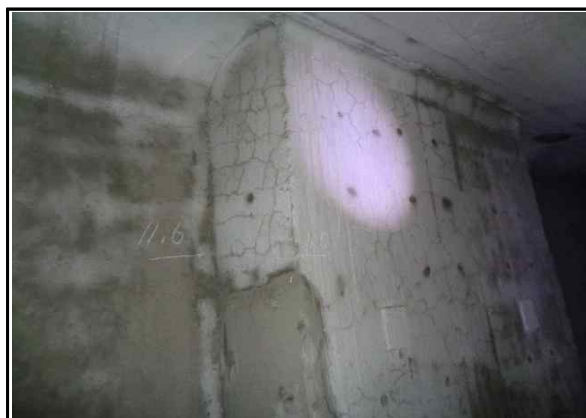
망상균열(S6)

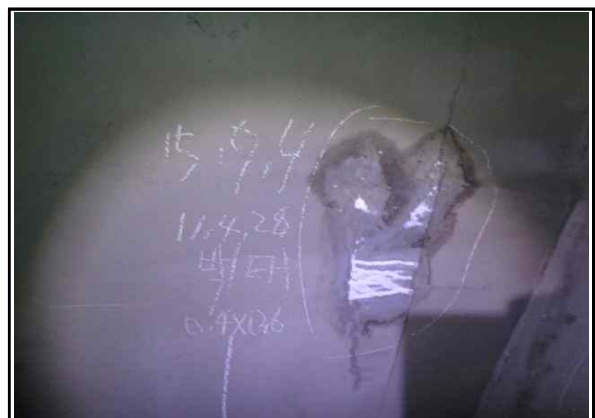
백태(S18)

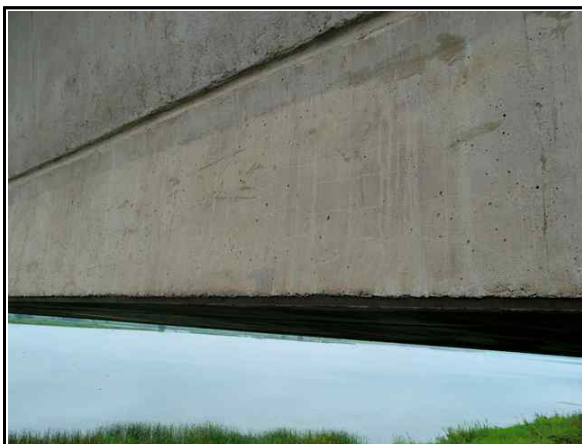
$cw=0.3\text{mm}$ 미만, 이상 균열, 망상균열은 거더 하면과 측면에서 종방향으로 발생하였고 온도변화와 건조수축(외부구축)에 의한 균열로 판단되며 백태는 우수유입 및 수분의 접촉에 의한 손상으로 판단된다. 재료분리, 박락 및 파손은 거더 표면에 외부 충격 및 시공시 부주의에 의해 발생한 손상으로 판단된다.  $cw=0.3\text{mm}$ 이상 균열에 대해서는 주입보수가 요구되며, 그 외 조사된 결함은 경미한 손상으로 주의관찰 후 손상의 진전 시 보수를 하는 것이 바람직한 것으로 판단된다.

망상균열(S1)

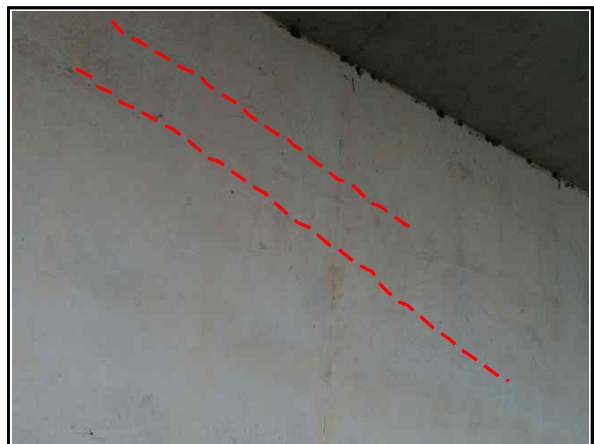
$cw=0.3\text{mm}$ 미만균열(S4)

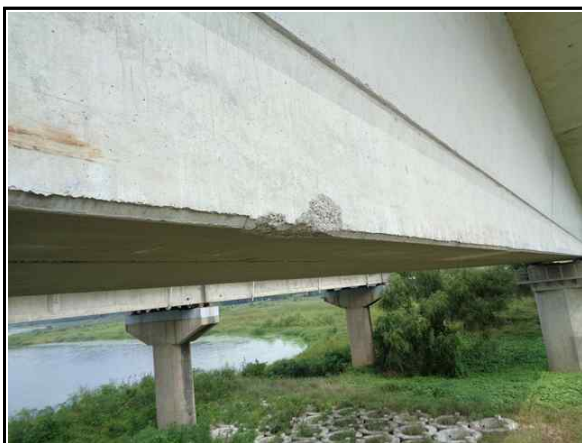
파손(S10)

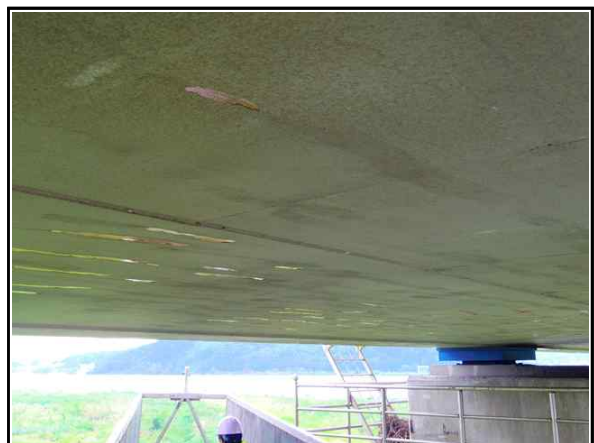
표면보수제 박리(S12)

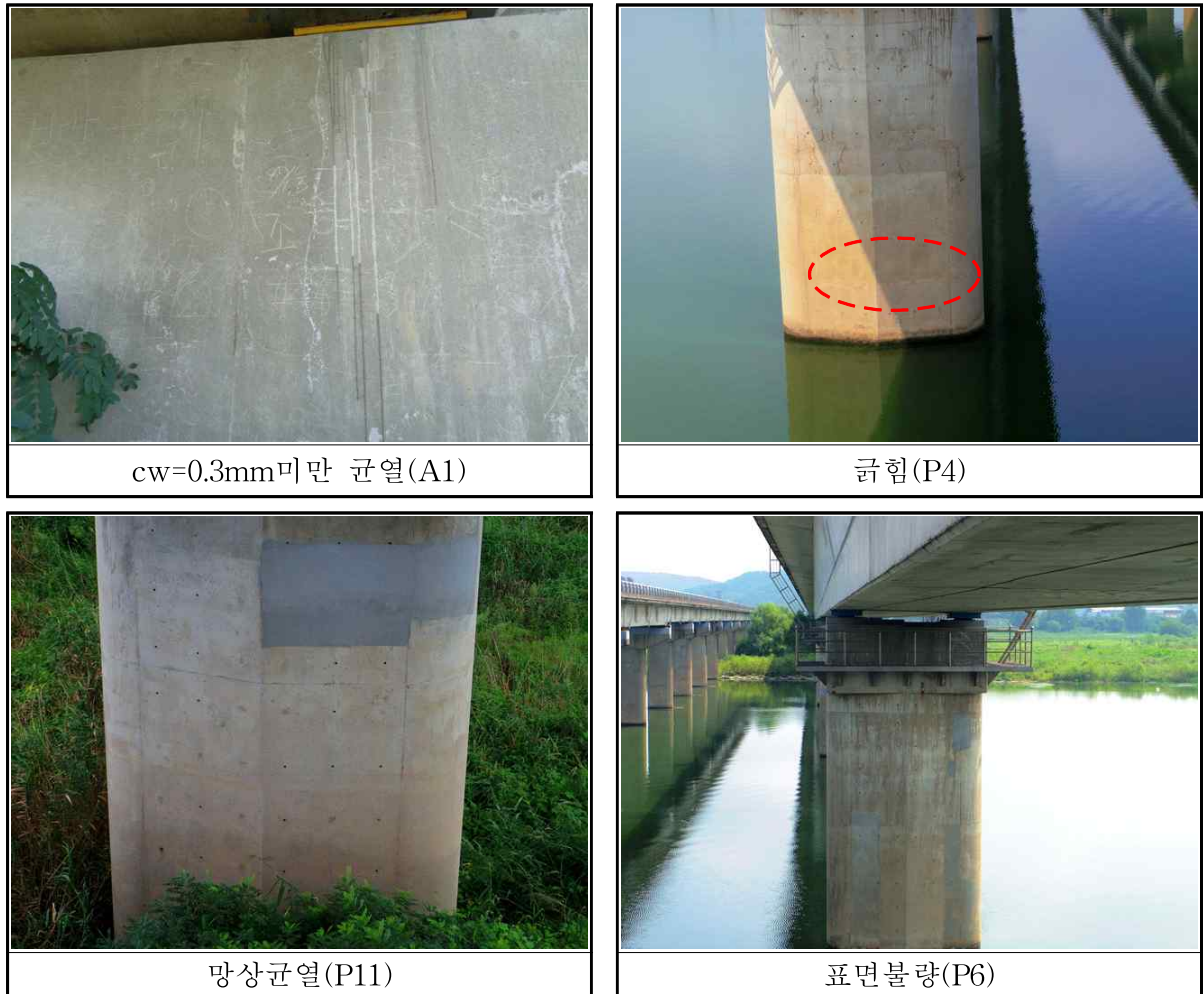
【그림 3.19】 교대 및 교각 손상 현황

교대 및 교각에 대한 외관조사 결과, cw=0.3mm미만 균열(177.59m), cw=0.3mm 이상 균열(7.7m), 망상균열(297.22m<sup>2</sup>), 재료분리 및 표면불량(266.8m<sup>2</sup>), 박락, 굽힘 및 파손(1.3m<sup>2</sup>)이 발생한 상태이다.

cw=0.3mm미만, 이상 균열은 온도변화 및 건조수축에 의한 내부구속 균열로서 손상의 진전유무에 대한 지속적인 관리가 요구되며, cw=0.3mm 이상 균열은 미세 균열이 진전되어 발생한 손상으로 주입공법(건식)으로 보수가 요구된다.

재료분리, 표면불량, 박락, 굽힘, 파손은 시공초기 부주의, 품질불량, 공용년수 증가에 따른 노후화 및 2차적인 충격에 의해 발생한 손상으로 판단되며 조사된 결함은 경미한 손상으로 주의관찰 후 손상의 진전 시 보수를 하는 것이 바람직한 것으로 판단된다.

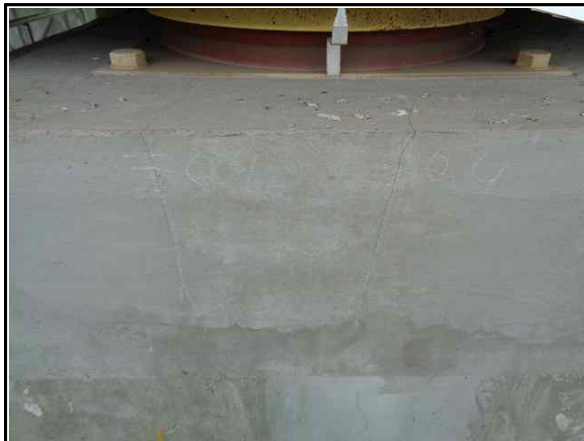
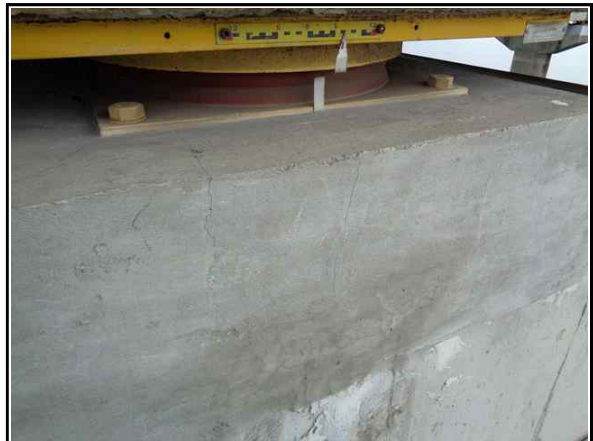
플레이트 부식은 바람에 날린 우수 및 하천수의 증발과 공용연수 증가에 의해 발생한 손상으로 판단되며,  $cw=0.3\text{mm}$ 미만 균열 및 망상균열은 구조적 균열이 아닌 건조수축 및 온도응력 등의 영향으로 발생한 경미한 손상이며,  $cw=0.3\text{mm}$ 이상 균

열은 미세균열이 진전되어 나타난 손상으로 판단된다.

cw=0.3mm이상 균열(P2)

cw=0.3mm이상 균열(P3)

따라서,  $cw=0.3\text{mm}$ 이상 균열은 주입공법으로 보수후 지속적인 관리가 요구되며, 그 외 조사된 결함은 경미한 손상으로 주의관찰 후 손상의 진전시 보수를 하는 것이 바람직한 것으로 판단된다.

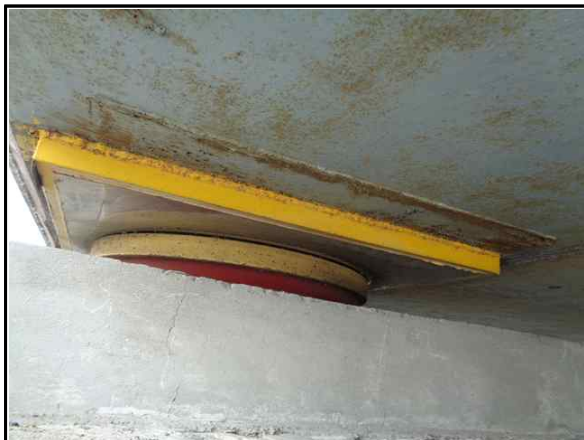
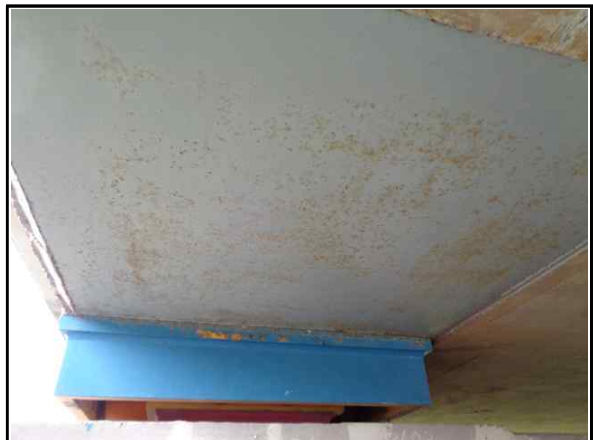
Sole 플레이트 부식(P3)

Sole 플레이트 부식(P11)

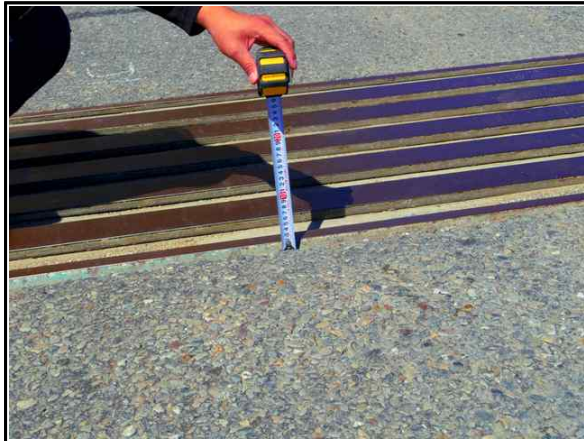
접속도로부에 발생한 단차는 중차량의 통행에 따른 충격에 의하여 발생한 손상으로 단차의 정도가 차량의 안정성이나 교량의 충격을 야기할만한 손상이 아니므로 지속적인 관리가 요구된다.

접속부 단차(Exp.1)

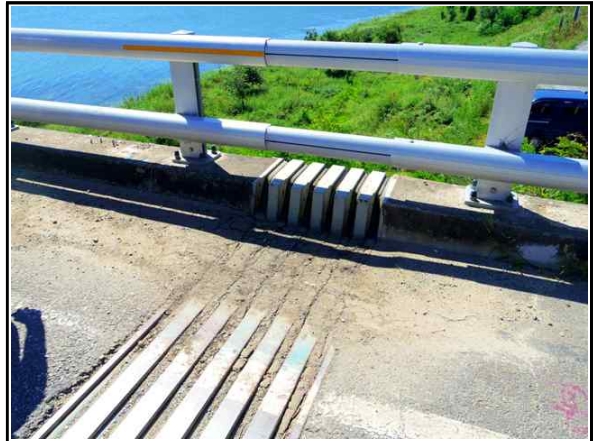
본체 토사퇴적은 공용기간 증가에 따라 발생하는 자연적인 현상으로 추후 신축거동에 영향을 미칠수 있으므로 청소가 요구된다. 본체 고무재 파손은 중차량의 충격

유간 토사퇴적(Exp.1)

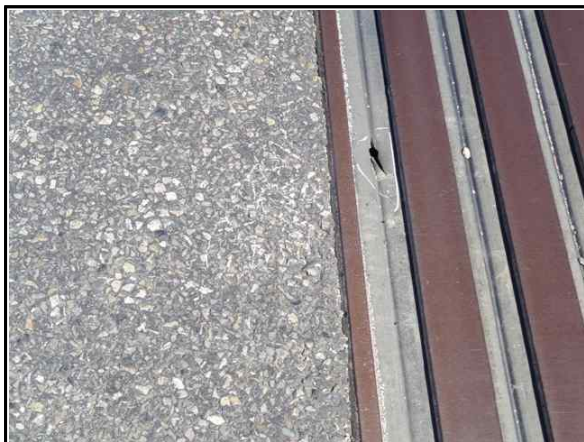
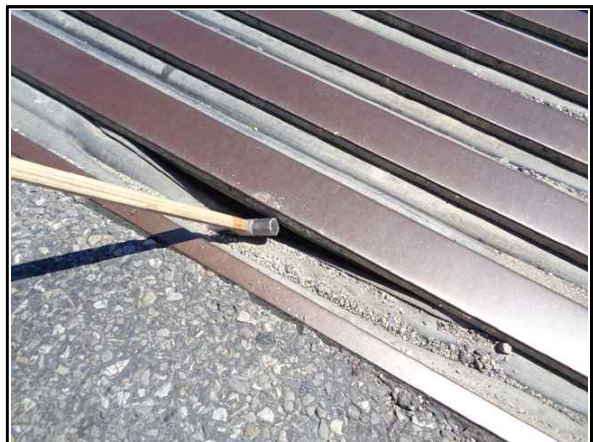
이나 노후화에 따른 경미한 손상으로 추후 손상의 진전 여부에 대한 지속적인 관리가 요구된다.

본체 고무재 파손(Exp.2)

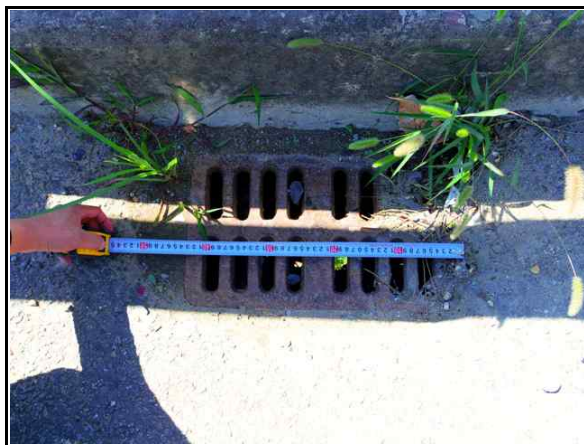
배수시설 외관조사 결과, 전반적으로 양호한 것으로 조사되었으며, 내구성 및 사용성 향상을 위하여 지속적인 유지관리를 통한 주의관찰이 요구된다.

배수구 양호
