## 제 3 장 외관조사

이천교는 전라북도 부안~대구광역시 서구를 연결하는 국도 30호선상의 이천(지방하천) 횡단지점인 경상북도 성주군 벽진면 매수리에 위치한 4경간의 PSC BEAM교로서 1992년 4월 1일에 준공된 교량이다.

## 국도 26호선 성산대교 외 13개교 정밀안전진단 등 기술용역

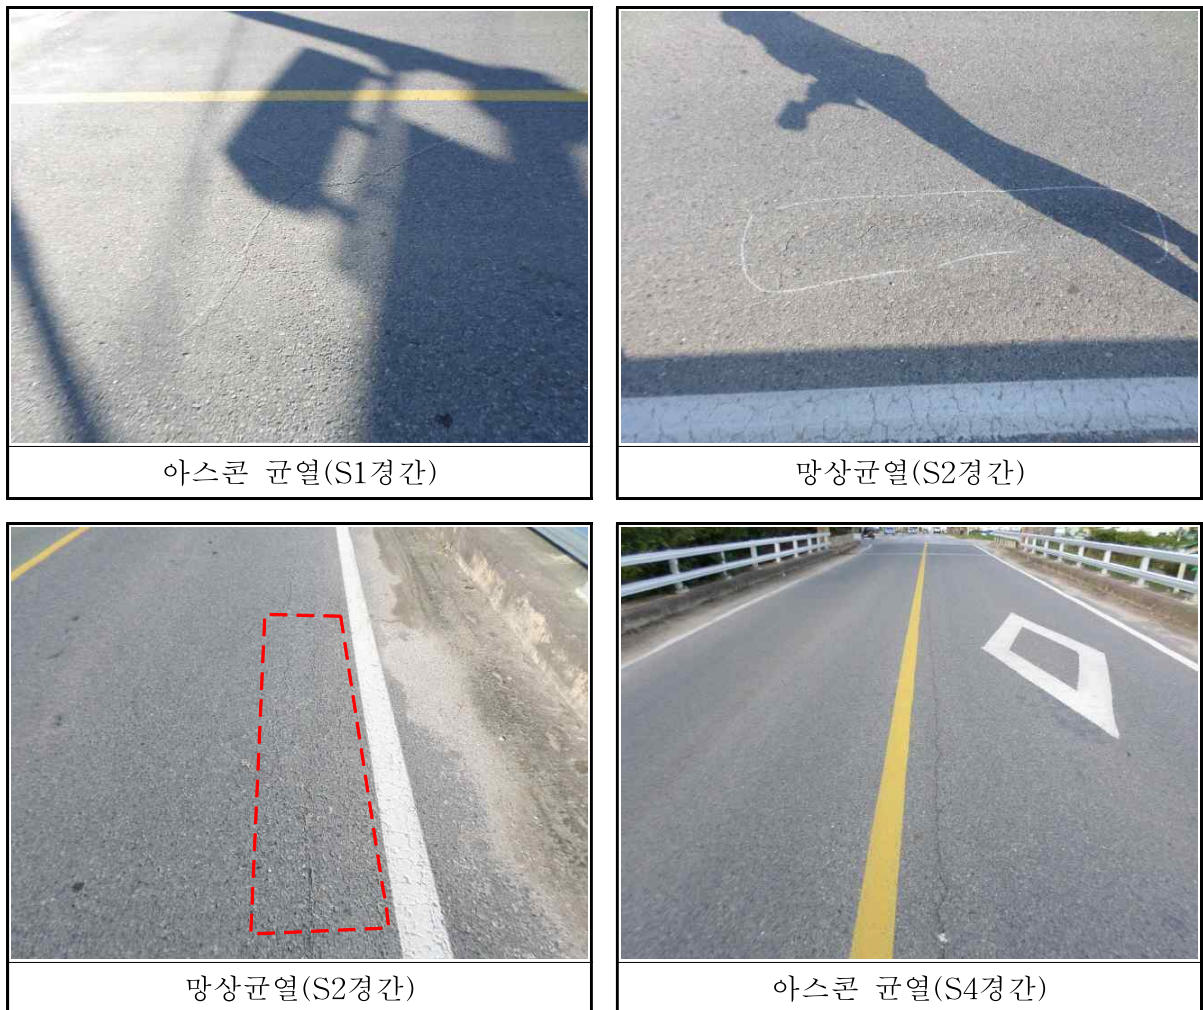
【그림 3.5】 교면포장 손상 현황

교면포장에 대한 외관조사 결과, 아스콘 균열(82.50m, 14개소), 망상균열(2.50㎡, 3개소)이 발생한 상태이다.

아스콘 균열은 포장 중앙부에서 종방향으로 주로 발생하였고, 일부는 L=5.0m미만으로 불규칙적으로 발생하였다. 균열의 원인은 교면포장의 장기공용으로 아스팔트가 굳어지는 경화에 의한 손상으로 판단되며, 망상균열 또한 장기공용에 의한 피로손상으로 판단된다.

바닥판 하면의 백태와 보수부 재손상은 교면포장 결함부(포장균열, 망상균열)로

유입되는 우수가 방수층의 노후화로 바닥판하면으로 노면수가 침투하여 발생하는 결함으로 교면방수기능 확보를 위해서는 교면방수 + 아스콘 재포장이 필요하다.

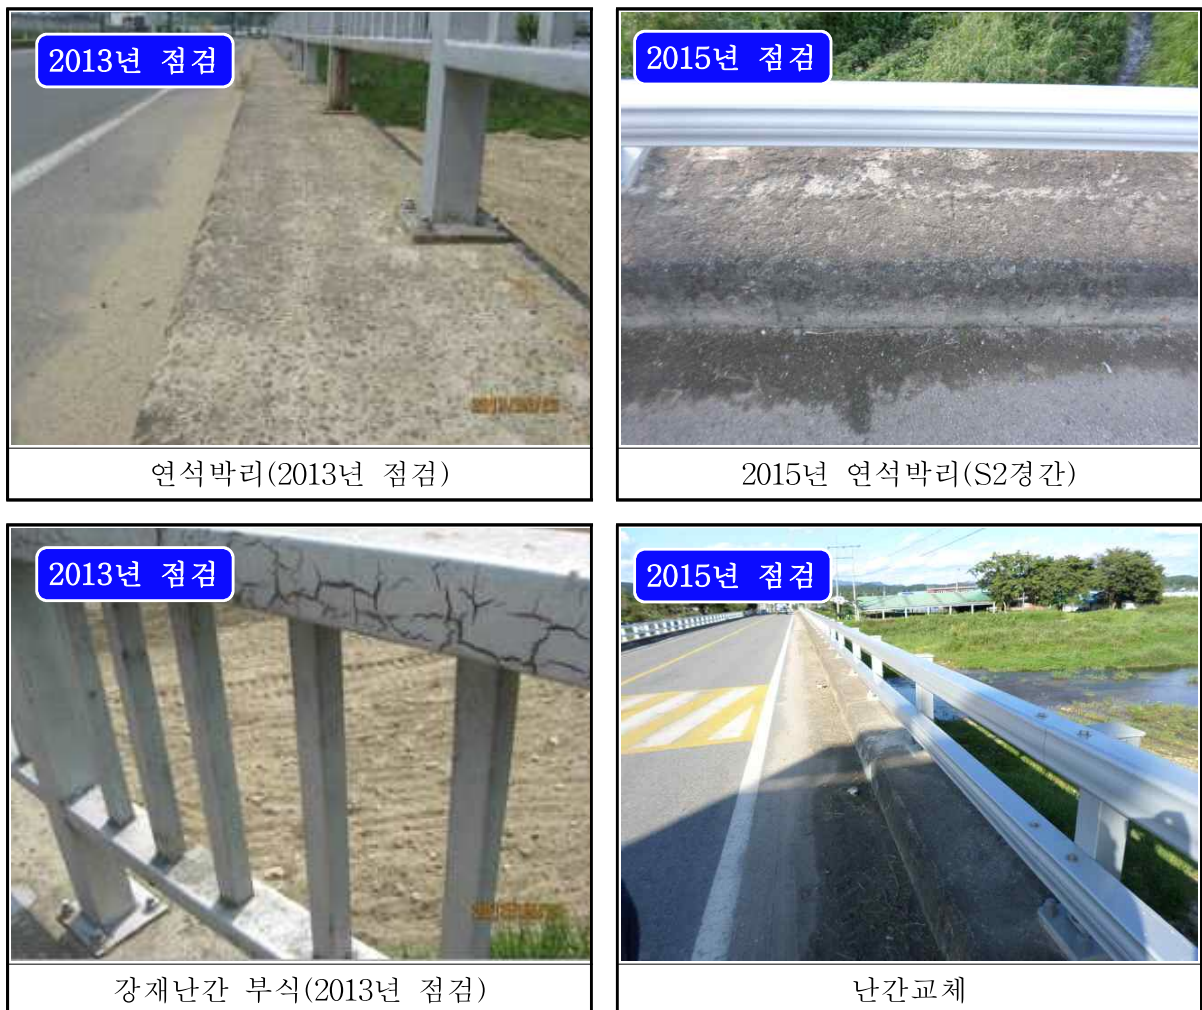
【그림 3.8】 난간/연석 손상 현황

난간(차량용) 및 연석에 대한 외관조사 결과, 연석 표면박리(100.00m<sup>2</sup>, 8개소)가 조사되었다.

표면박리는 장기공용과 외기에 노출된 상태에서 건습의 반복, 동결융해 등으로 표면의 잔골재가 탈리된 상태이다.

연석의 표면박리는 손상의 진전이 없는 것으로 판단되므로 주의관찰 한다.

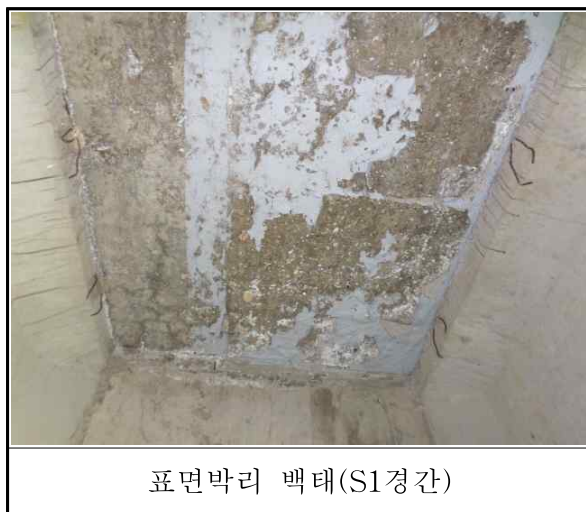
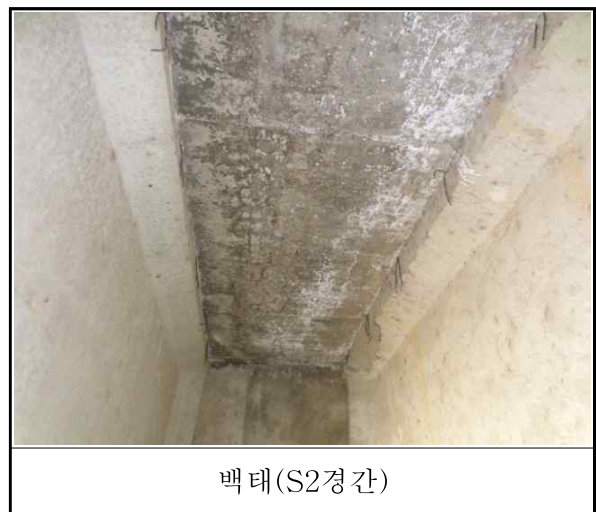
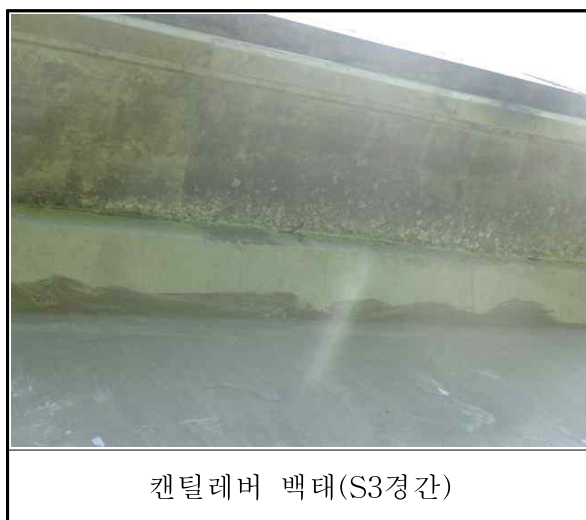
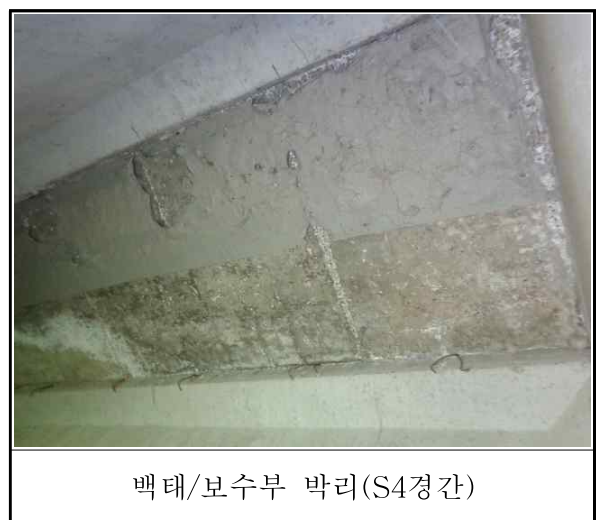
【그림 3.11】 바닥판하면 손상 현황

바닥판 하면에 대한 외관조사 결과, cw=0.3mm미만 균열(0.80m/1개소), 백태(190.17m<sup>2</sup>/66개소), 균열/백태(0.07m<sup>2</sup>/1개소), 백태/보수부 박리(31.20/m<sup>2</sup>/6개소), 보수부 박리(14.75m<sup>2</sup>/3개소), 박락(0.01m<sup>2</sup>/1개소)이 발생한 상태이다.

백태, 백태/보수부 박리, 보수부 박리 등은 모두 동일한 원인에 의해 결함이 발생하였으며, 주된 원인은 교면방수 노후에 의한 노면수가 바닥판으로 침투하여 발생한 것으로 판단된다.

손상의 적출시기에 따른 추이분석 결과, 2013년 정밀점검 시에는 양쪽 측면 캔틸레버, G1~G2사이, G4~G5사이 바닥판에 주로 발생하였으나 금회 조사에서는 기존 발생구간의 손상이 늘어남과 동시에 기존에 손상이 적었던 G2~G4사이 바닥판에서도 손상이 증가하는 것으로 조사되었다. 원인은 교면방수층의 열화로 기능이 상실되어 노면수가 열화된 구체를 통해 하면에 유입되는 것으로 우선적으로 기존포장면을 제거한 후 청소를 실시하고 바닥판상면의 구체에 대한 콘크리트면 보수(철근노출부는 방청, 단면보수 및 구체강화)를 실시하고 방수층 및 포장의 재시공이 필요하다. 이후 바닥판하면의 손상범위 증가여부를 확인하고 손상의 진전이 없으면 바닥판하면에 대한 표면보수를 실시하는 것이 타당한 것으로 판단된다.

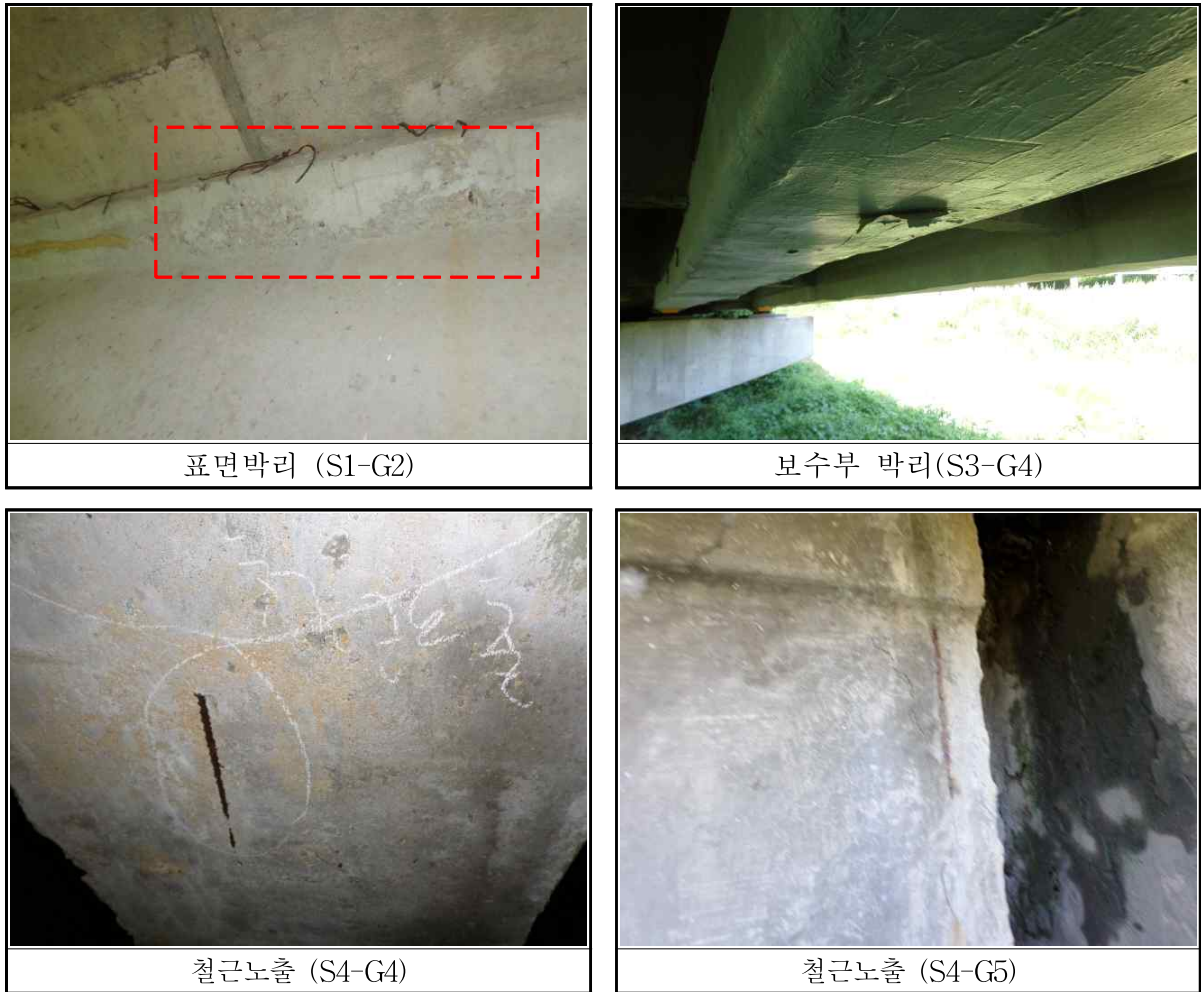
【그림 3.14】 거더(PSC BEAM) 손상 현황

거더에 대한 외관조사 결과, 철근노출( $0.44\text{m}^2/11\text{개소}$ ), 보수부 박리( $1.28\text{m}^2/8\text{개소}$ ) 표면박리( $1.05\text{m}^2/2\text{개소}$ ), 파손( $0.03\text{m}^2/1\text{개소}$ ), 백태( $0.12\text{m}^2/1\text{개소}$ )가 발생한 상태이다. 철근노출은 거더 하면의 경우 피복두께부족으로 철근이 외기에 노출되거나 거더 측면에서 철근부식 팽창으로 콘크리트 피복이 탈락된 손상이다.

보수부 박리, 백태는 거더 하면(탄소섬유 보수)의 경우 보수재 표면(도료)이 국부적으로 일어나거나 백태가 발생한 상태이고 거더(S1-G2) 측면은 단면복구재가 들뜬 상태이다. 파손은 거더 하면에 인위적인 파취 흔적이고 표면박리는 국부적으로 거더 표면이 팝콘형태로 탈리된 상태로 두 경우모두 손상은 경미하다.

금회 조사된 결함은 대부분 경미한 결함으로 철근노출은 내구성 확보를 위하여 보수를 실시하고 기타 결함은 주의관찰 한다.

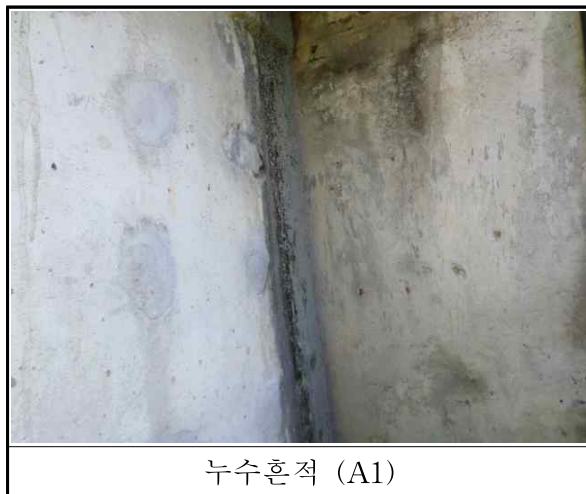
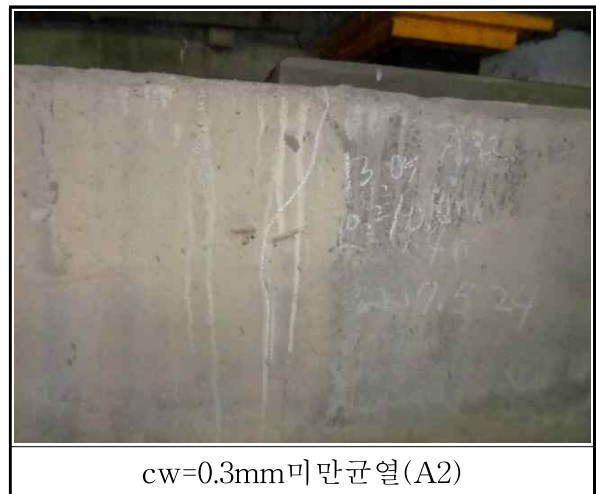
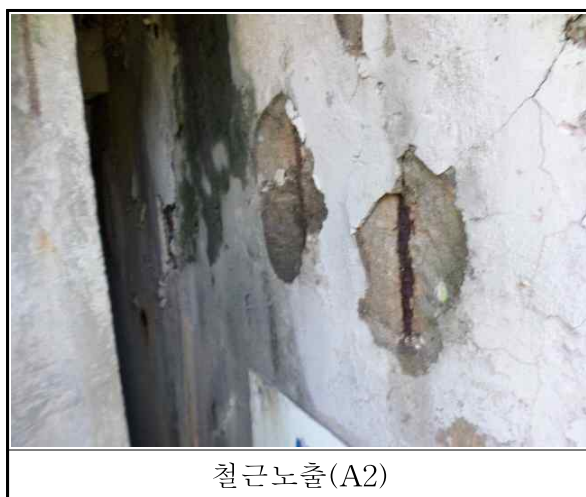
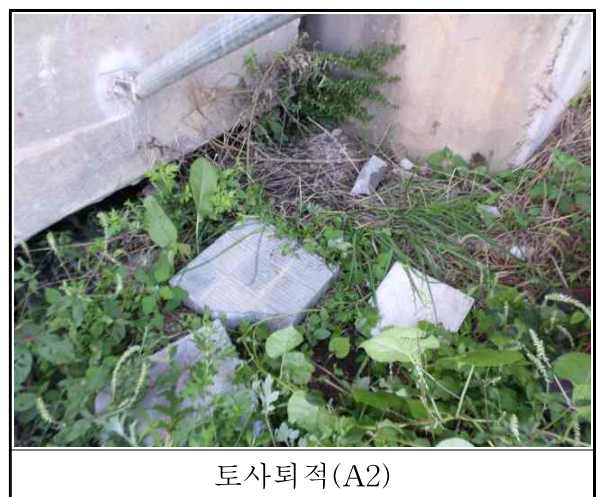
【그림 3.17】 교대 손상 현황

교대에 대한 외관조사 결과, 홍벽부에  $cw=0.3mm$ 미만 수직균열( $0.90m/2$ 개소), 철근노출( $0.50m^2/1$ 개소), 누수흔적( $3.98m^2/3$ 개소), 교대 받침면 토사퇴적( $3.50m^2/3$ 개소)이 발생한 상태이다.

벽체 상단에 발생한 수직균열은 온도변화 및 건조수축에 의한 내부구속 균열로 판단되며, 누수흔적은 연석덮개 미설치로 우수가 홍벽으로 유입되어 발생한 결함으로 홍벽 누수에 의한 표면건습의 반복작용 및 동절기 동결융해 등으로 종점측 교대(A2) 홍벽에 피복콘크리트 박락 및 철근노출이 발생하였다. 받침면 이물질(토사) 적치는 교대 날개벽이 사면경사에 비해 길이가 작게 설치되어 발생한 설계결함으로 판단된다.

교대 손상의 적출시기에 따른 추이분석 결과, 2013년 점검 시의 손상에 비해 금회 토사퇴적, 누수흔적, 철근노출 등의 손상이 신규로 발생되어 손상수량이 증가하였다. 따라서 교대 받침면 양쪽 측면에 콘크리트 벽( $H=300mm$ )을 설치하여 토사가 유입되지 않도록 하고, 철근노출은 철근단면감소 등의 내구성저하방지를 위한 보수가 필요하다. 기타 결함은 경미한 손상으로 지속적인 주의관찰이 요구된다.

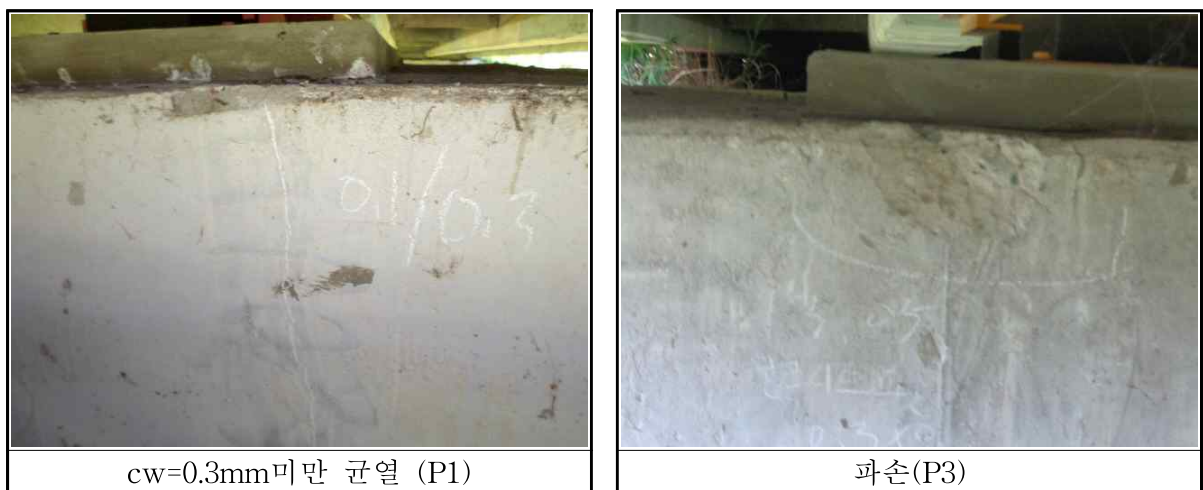
【그림 3.19】 교각 손상 현황

교각에 대한 외관조사 결과, 코핑부에  $cw=0.3\text{mm}$ 미만 균열( $10.90\text{m}/12\text{개소}$ )과 파손( $0.21\text{m}^2/3\text{개소}$ )이 발생하였다.

$cw=0.3\text{mm}$ 미만 균열은 코핑면에서 수직으로 발생 하였으며, 이는 온도변화와 건조수축(최대 체적의 0.05%까지 수축)시 콘크리트 내·외부 수축량 차이에서 발생하는 내부구속 등의 건조수축 균열로 판단된다. 파손은 외부 충격으로 인한 모서리 국부파손이고 손상은 경미하다.

손상의 적출시기에 따른 추이분석 결과, 2013년 점검 시의 손상과 금회 조사된 손상을 비교한 결과  $cw=0.3\text{mm}$ 미만 균열이 추가로 조사되어 손상물량이 소폭 증가하였다. 금회 조사된 결함은 모두 경미한 손상으로 지속적인 주의관찰 후 손상진전 시 보수를 실시하는 것이 바람직한 것으로 판단된다.

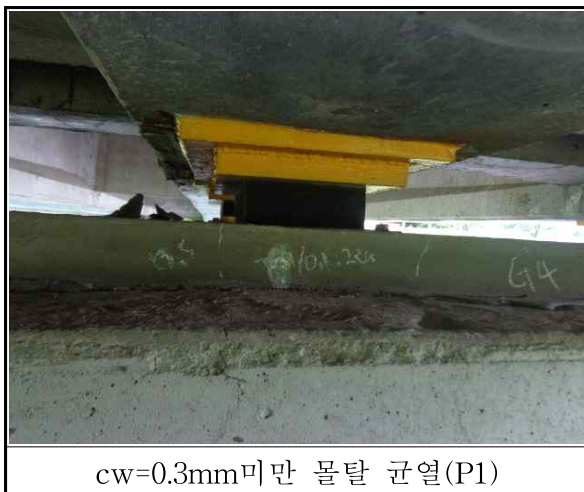
몰탈 균열은 이질재(무수축 몰탈, 강재)의 간섭에 의한 균열로 결함이 경미하여 주의관찰 후 손상진전 시 보수를 하는 것이 바람직한 것으로 판단된다.

$cw=0.3\text{mm}$ 미만 몰탈 균열(P1)

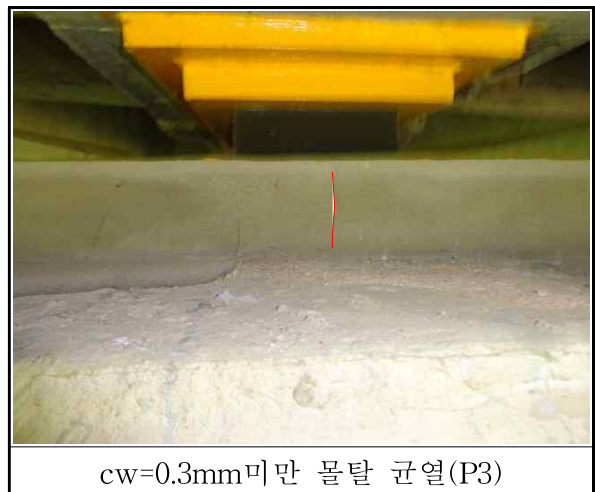
$cw=0.3\text{mm}$ 미만 몰탈 균열(P3)

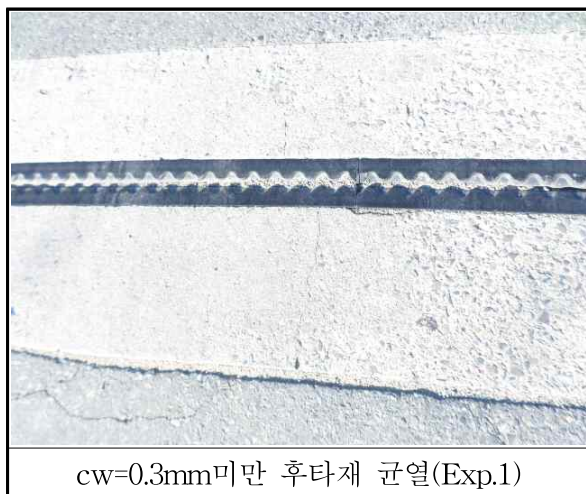
후타재에 발생된 균열(cw=0.3mm이상, 미만)은 건조수축에 의한 균열로 판단되며 본체고무파손, 본체고무변형, 등은 장기공용으로 이음부가 파손된 것으로 판단된다.

cw=0.3mm미만 후타재 균열(Exp.1)

연석덮개 미설치, 유간토사퇴적과 접속부 파손은 사용성 확보를 위하여 덮개설치 유간청소, 아스콘 덧씌우기를 실시하고, 본체고무파손, 본체변형, 후타재 박리 및 균열은 손상정도(누수발생 안됨), 보수(균열부 주입보수) 시 차선통제, 보수효과 등을 감안하면 보수보다는 주의관찰 하고 장기적으로는 신축이음장치 내구수명을 고려하여 교체계획을 수립하여 일괄적인 보수가 요구된다.

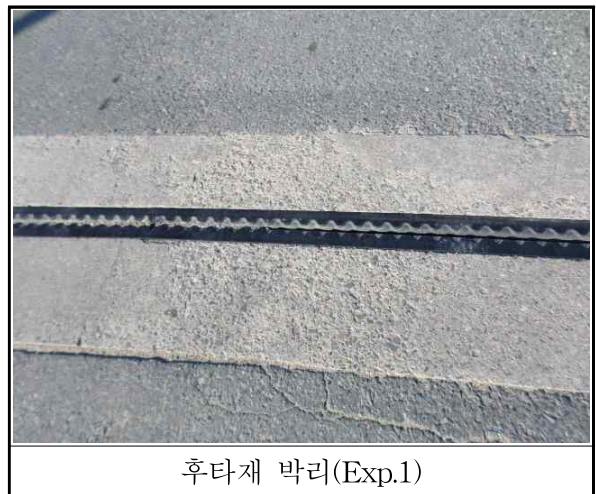
후타재 박리(Exp.1)

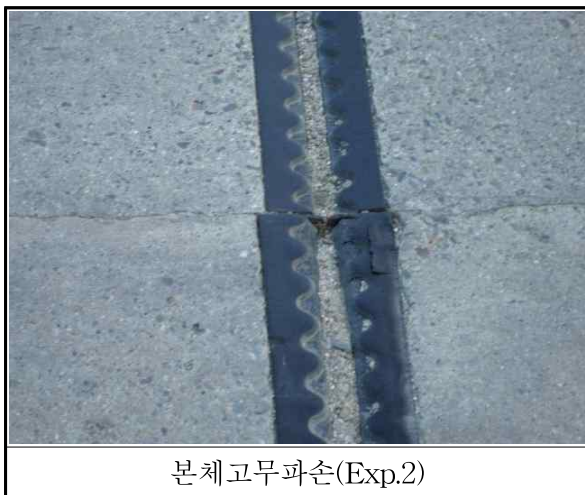
본체고무파손(Exp.2)

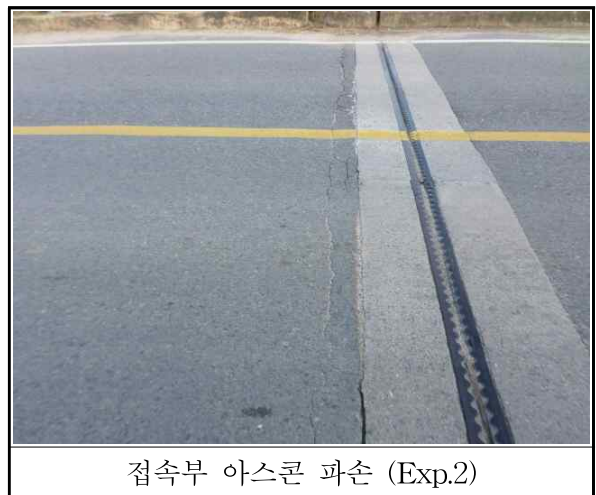
종점측 접속부 포장면 파손은 접속부 단차와 아스콘의 경화로 인해 발생한 것으로 판단된다.

접속부 아스콘 파손 (Exp.2)

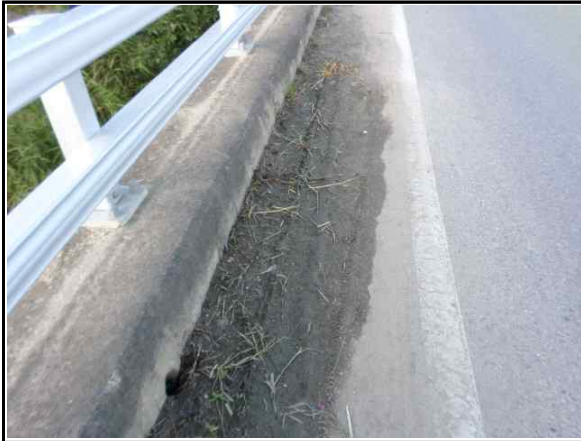
배수구주변 토사퇴적

현재 집수구는 최외측 BEAM과 간섭으로 연석에 밀착하여 경사지게 설치되었으며, 집수구 신설을 위해서는 연석 일부를 파쇄 해야 하는 상태이다. 따라서 현장여건을 고려하여 집수구 재설치 보다는 배수구 주변을 주기적으로 청소를 실시하여 체수는 발생하지 않도록 하는 것이 타당한 것으로 판단된다.

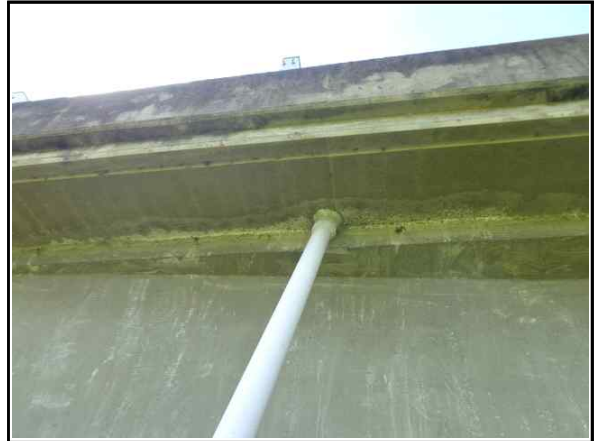
집수구 설치공간 부족(BEAM간섭)
