## 제 3 장 외관조사

양감교는 기존 김천 시내를 관통하는 국도3호선을 우회시킬 목적으로 시공된 대체도로 시점인 경상북도 김천시 양천동에 위치한 상·하행 분리형 9경간의 P.S.C BOX GIRDER교로서 교량하부에 감천 및 국도 59호선(금감로)을 횡단하고 있으며, 2012년 12월 31일에 준공된 교량이다.

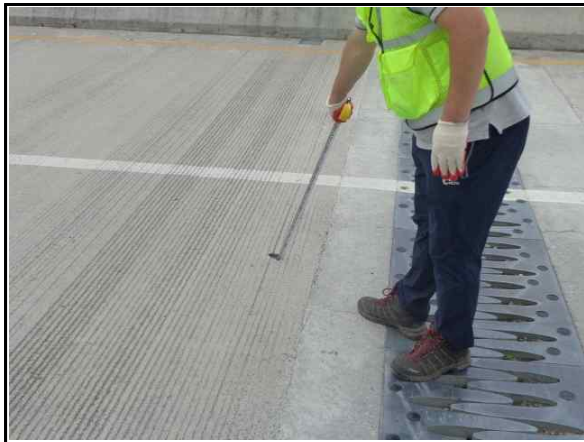
교면포장에 대한 외관조사 결과, 교량구간은 경미한 파손(0.01㎡, 1개소)외에 특이 손상이 없는 양호한 상태이나, 교량접속부에 표면박리(20.20㎡, 3개소)가 발생한 상태이다.

파손은 규격에 맞지 않은 굵은골재(불순물)의 탈리에 의한 손상으로 추정되며, 표면박리는 국부적인 물고임에 의한 콘크리트 동해에 의한 손상으로 판단된다. 금회 조사된 결함은 주행이나 교면포장의 내구성에는 문제없을 것으로 판단되어 직접적인 보수보다는 유지관찰 후 손상 진전 시 보수를 실시하는 것이 바람직한 것으로 판단된다.

교면포장 파손(S9:어모방향)

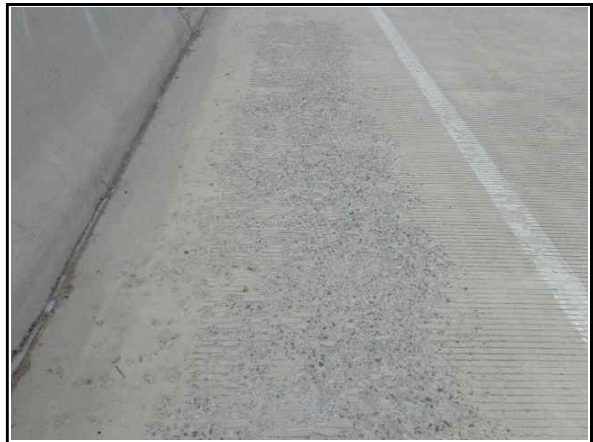
교면표면박리(S1:어모방향)

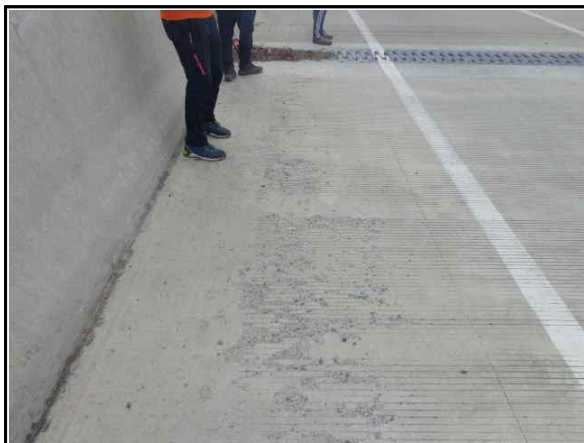
교면표면박리(S9:어모방향)

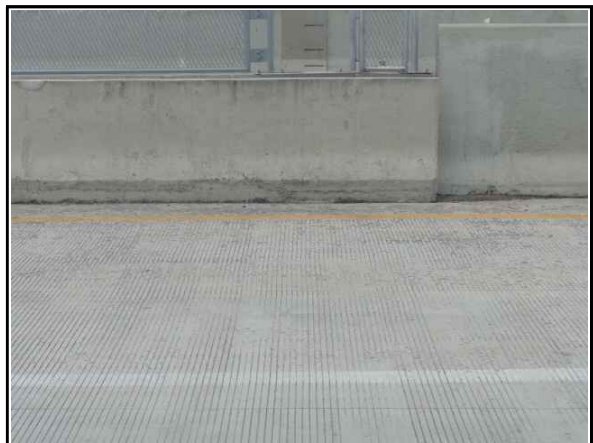
교면표면박리(S9:어모방향)

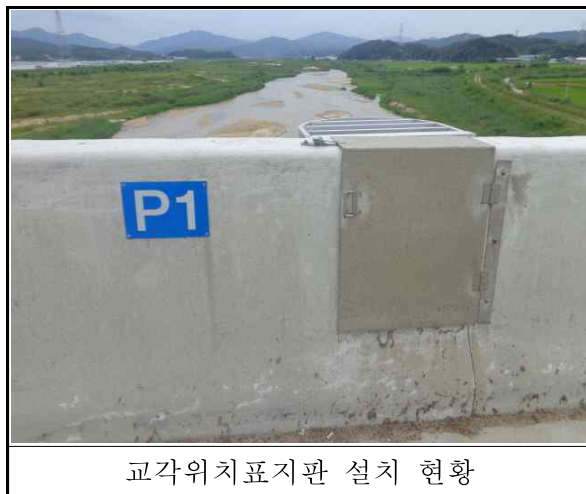
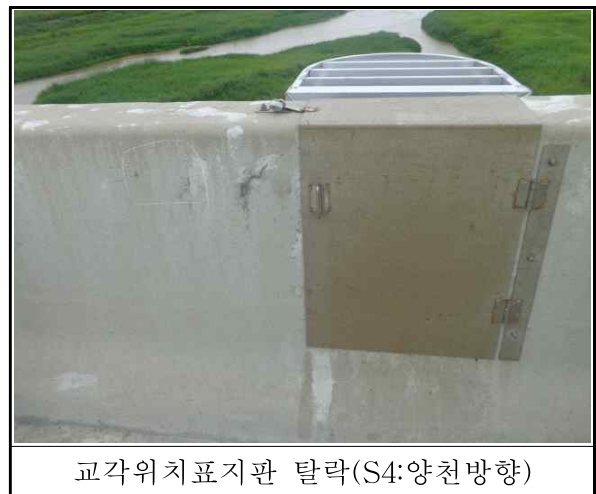
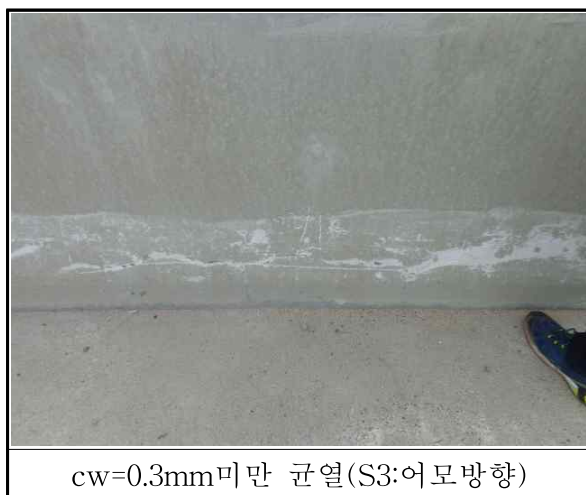
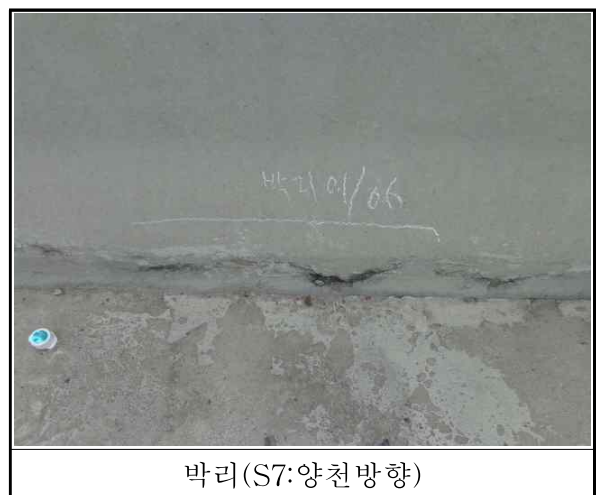
【그림 3.6】 방호벽/중앙분리대 손상 현황

방호벽 및 중앙분리대에 대한 외관조사 결과, cw=0.3mm미만 균열(7.20m, 7개소) 교각위치표지판 탈락(8개소), 박리(0.06㎡, 1개소)가 조사되었다.

cw=0.3mm미만 균열은 온도변화와 건조수축에 의한 균열로 판단되며, 박리는 손상 위치가 방호벽 하단으로 기존 결함부 수분유입에 의한 동결융해 손상으로 판단된다. 교각위치표지판 탈락은 탈락위치가 양방향 모두 동일한 위치에서 탈락된 것으로 미루어 애초에 미설치 된 것으로 판단되며, 향후 유지관리를 위해서는 표지판 설치 필요하다. 금회 조사된 결함은 경미한 손상으로 주의관찰 후 하자만료 전 일괄 보수를 하는 것이 바람직한 것으로 판단된다.

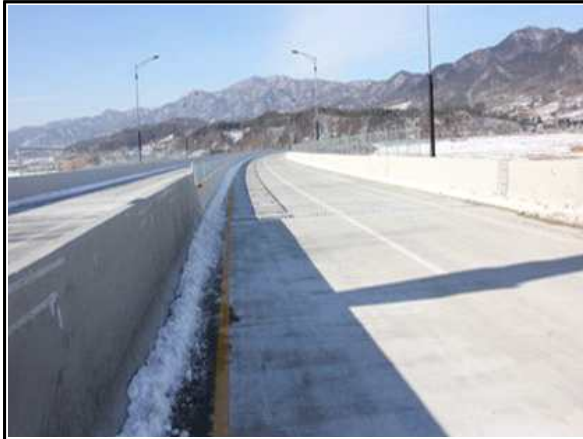
양감교의 경우 교량이 서에서 동으로 설치되어 아래 그림과 같이 동절기 제설작업 후 그늘진 구간은 제설된 눈이 장기간 적체되어 외기온도에 따라 얼었다가 녹는

현상이 반복되어 발생하므로 방호벽 하단부는 동결융해에 의한 콘크리트손상이 발생하기 쉬운 환경이다. 따라서 선제적인 방안으로 제설시 눈이 쌓이는 높이를 감안 노면에서 H=400mm까지 표면보수나 침투식(구체강화재) 방수를 실시하면, 방호벽의 내구수명연장과 유지관리에 유리할 것으로 판단된다.

동절기 양감교 제설현황

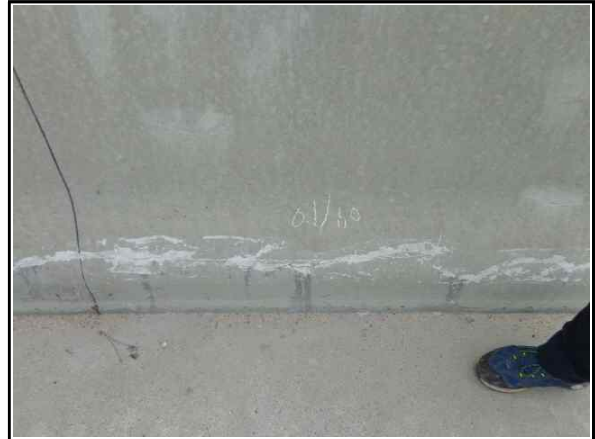
cw=0.3mm미만 균열(S4:어모방향)

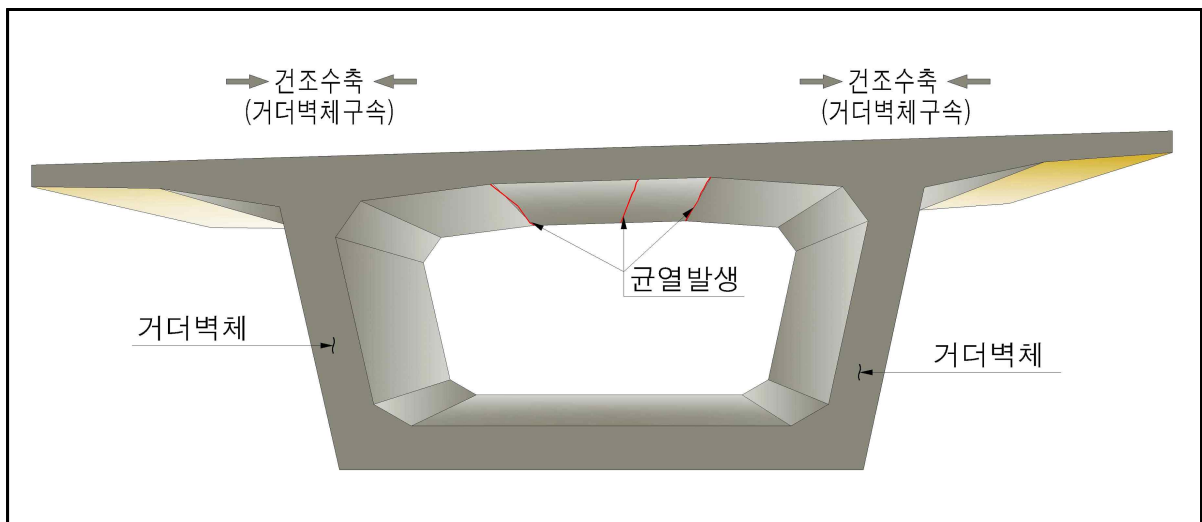
【그림 3.10】 바닥판하면 균열발생 원인

$cw=0.3mm$ 미만 균열은 거더 내부에서 종 방향으로 발생하였고 이는 【그림 3.10】과 같이 온도변화와 건조수축(최대 체적의 0.05%까지 수축)시 거더 벽체의 구속으로 수축작용이 방해되어 발생된 균열로 판단되며, 물끊기 홈(NOTCH) 불량은 국부적으로 홈에 콘크리트가 채워져(시공미흡) 발생하였다. 금회 조사된 결함은 경미한 손상으로 주의관찰 후 하자만료 전 일괄보수를 하는 것이 바람직한 것으로 판단된다.

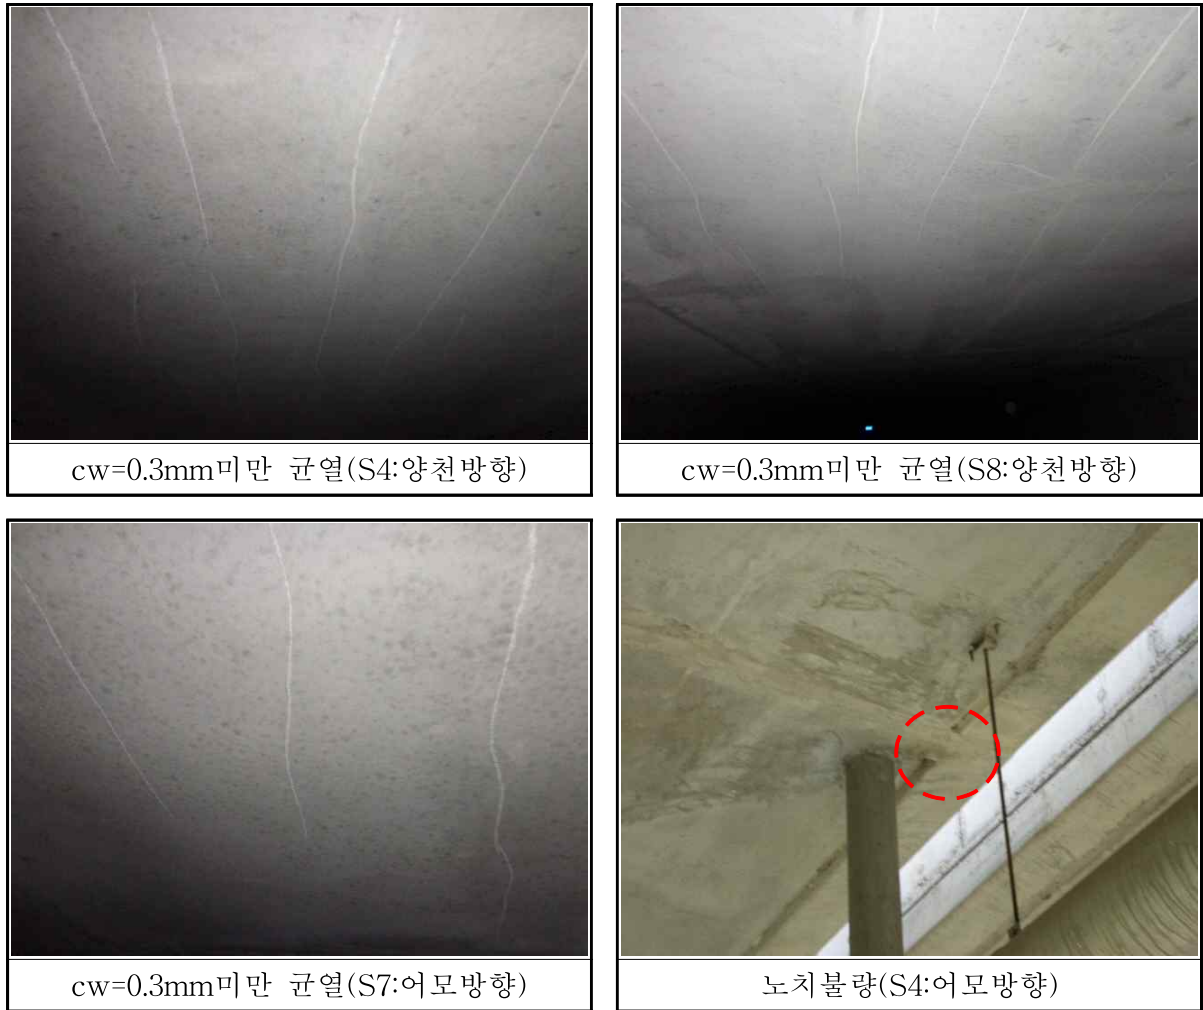
【그림 3.11】 바닥판하면 손상 현황

바닥판 하면에 대한 외관조사 결과, 캔틸레버측 물끊기 홈(NOTCH)불량(0.3m/2개소)과 거더내부 바닥판하면  $cw=0.3mm$ 미만 종방향 균열(1680m/149개소)이 발생된 상태이다.

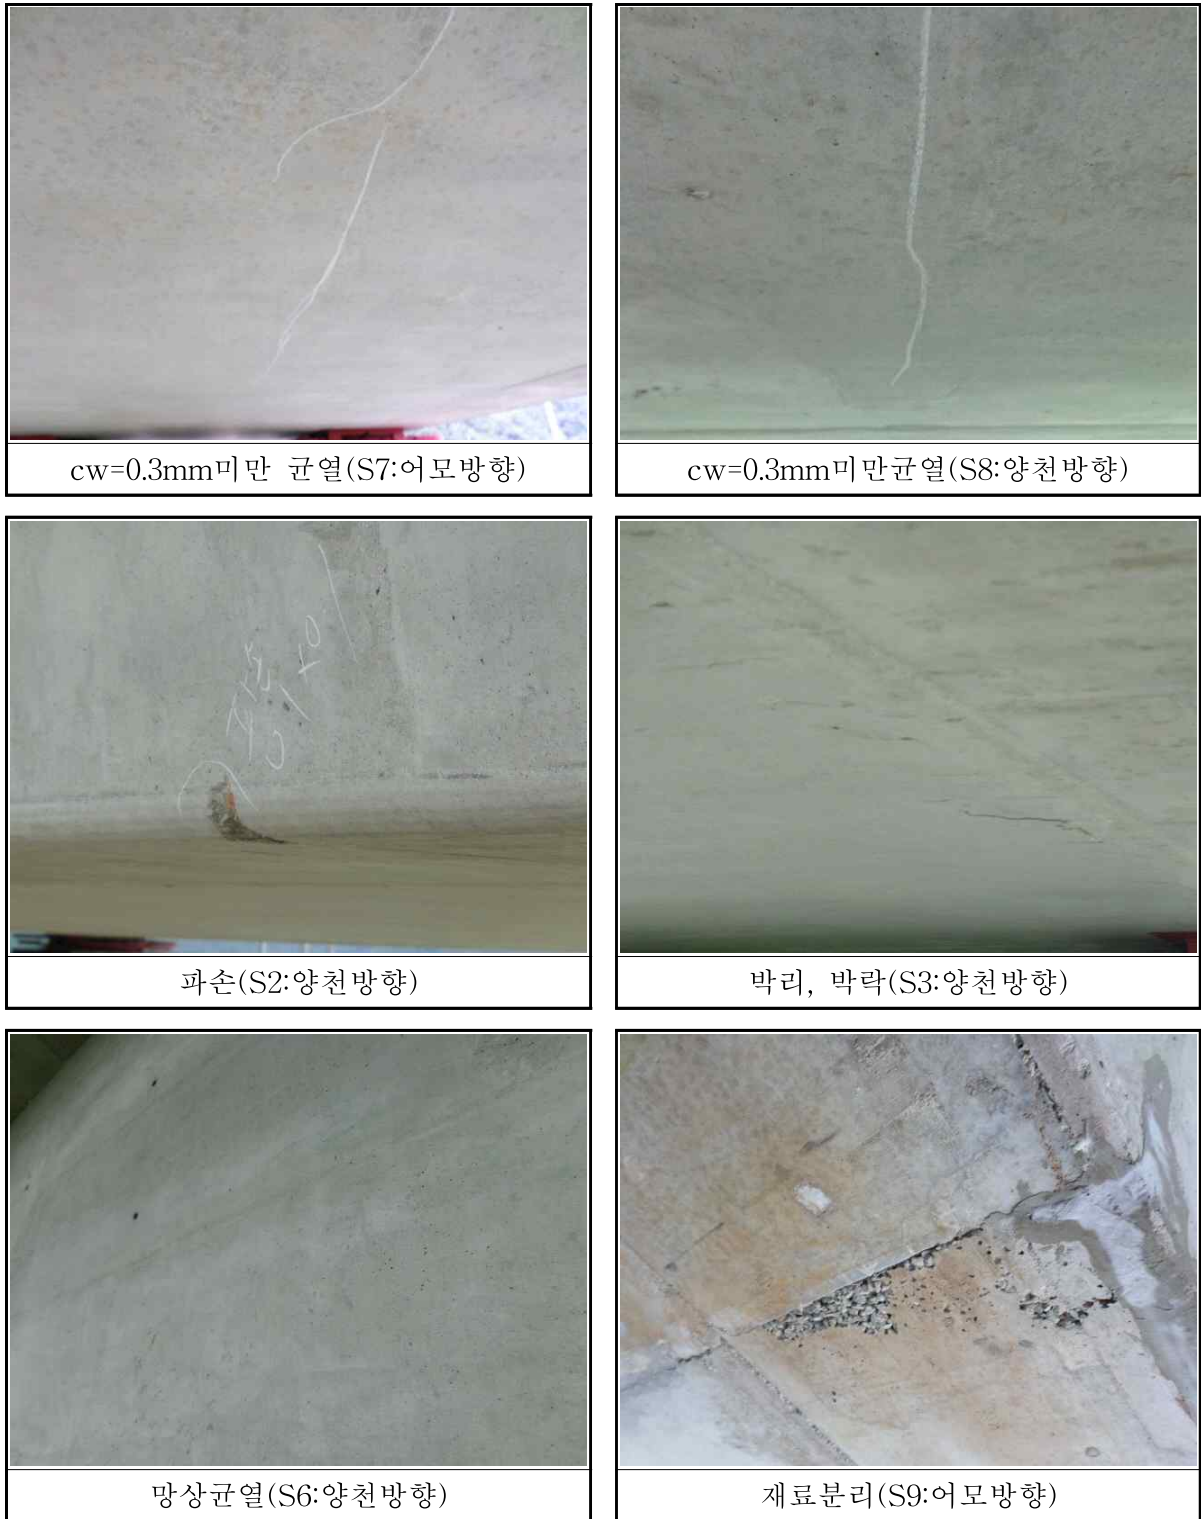
【그림 3.13】 P.S.C Box Girder외부 손상 현황

거더 외부에 대한 외관조사 결과, 거더하면과 측면  $cw=0.3mm$ 미만 종방향 균열(546.10m/83개소), 파손( $0.07m^2/4$ 개소), 박리, 박락( $0.49m^2/2$ 개소), 망상균열( $3.50m^2/1$ 개소), 재료분리( $0.06m^2/1$ 개소)가 발생한 상태이다.

$cw=0.3mm$ 미만 균열은 거더 하면과 측면에서 종방향으로 발생하였고 측면균열은 1.0m미만의 짧게 끊어진 형태로 온도변화와 건조수축(외부구속)에 의한 균열로 판단되고 파손은 거더 표면에 외부 충격으로 표면이 긁힌 상태이며, 박리, 박락은 거더 하면에 압출시공 시 마찰에 의해 표면이 들뜬 상태이다. 망상균열은 콘크리트 양생 시 표면건조에 의한 손상으로 판단되며, 재료분리는 타설 및 다짐불량에 의한 손상이다. 금회 조사된 결함은 경미한 손상으로 주의관찰 후 하자만료 전 일괄보수를 하는 것이 바람직한 것으로 판단된다.

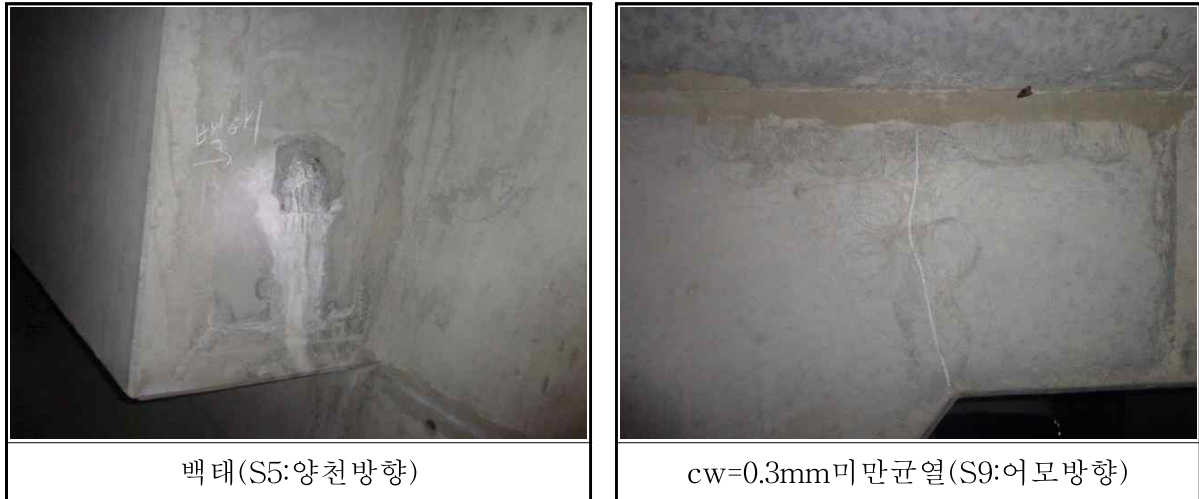
【그림 3.14】 P.S.C Box Girder내부 손상 현황

거더 내부에 대한 외관조사 결과, 격벽 개구부 모서리에  $cw=0.3mm$ 미만 수직균열(2.10m/5개소), 백태( $0.02m^2/2$ 개소)가 발생한 상태이다.

개구부 모서리에 발생된  $cw=0.3mm$ 미만 균열은 온도변화와 건조수축시 인장력이 작용하여 발생된 비구조적균열로 판단되고 백태는 거더측면 정착구에서 국부적으로 발생하였다. 금회 조사된 결함은 경미한 손상으로 주의관찰 후 하자만료 전 일괄보수가 필요하다.

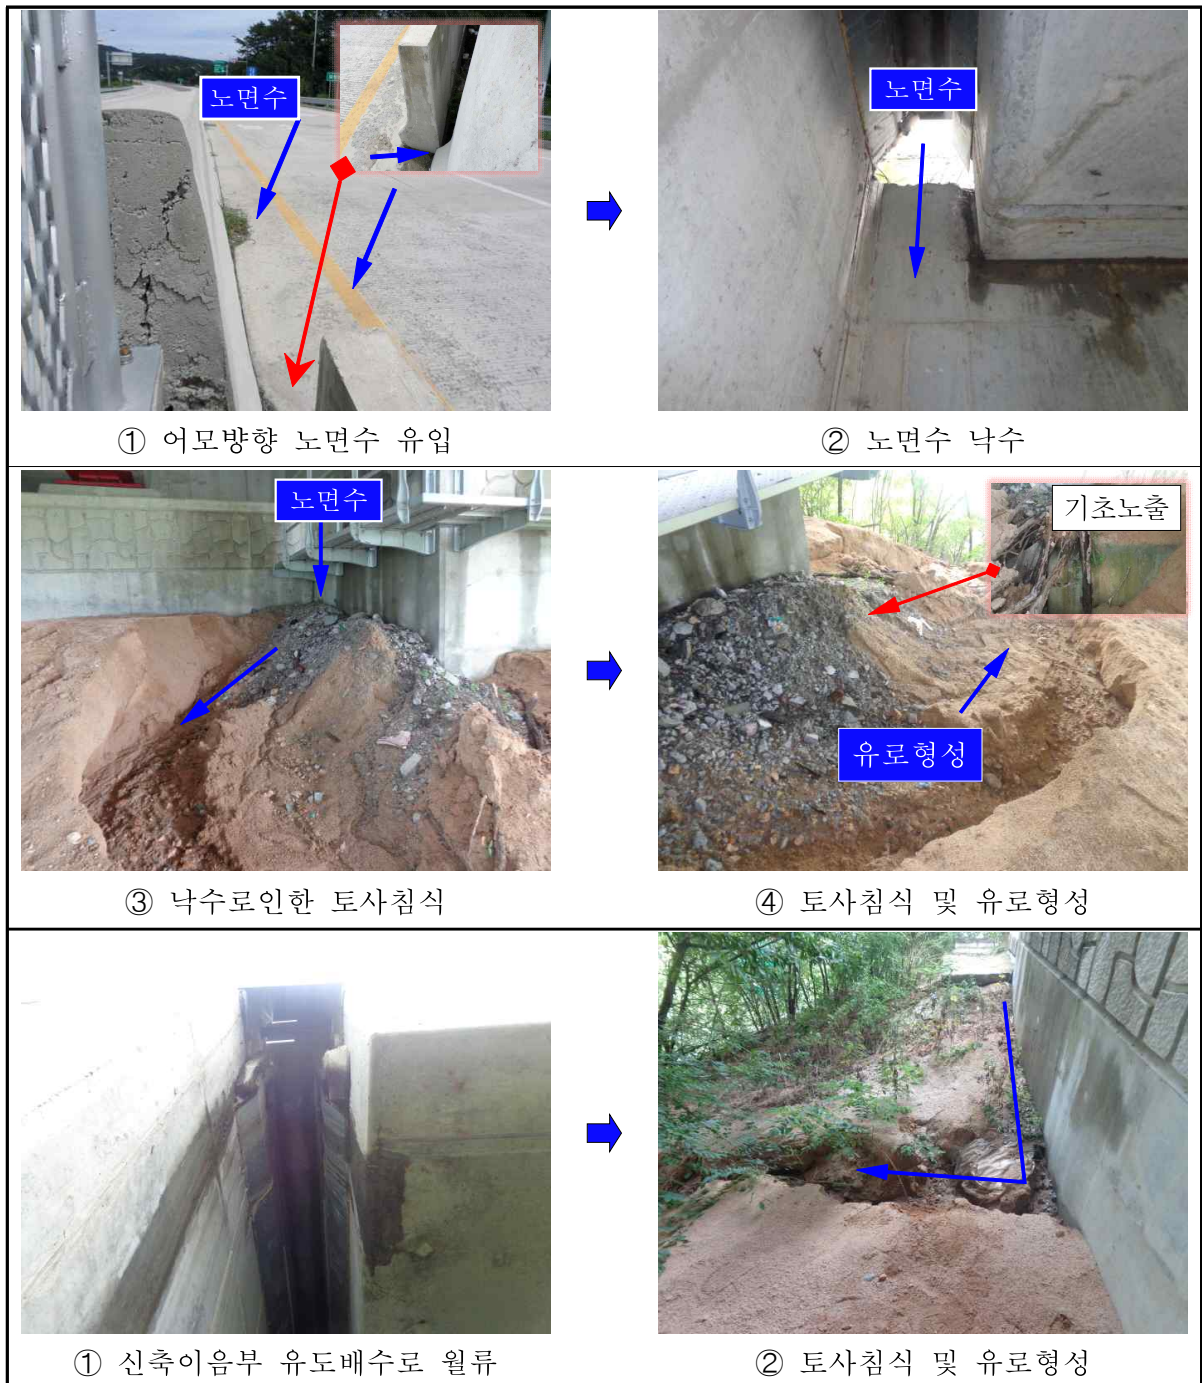
【그림 3.16】 종점측 교대(A2) 앞성토침식 발생 원인

중점측 교대(A2) 앞성토 침식은 【그림 3.16】 과 같이 두 가지 원인으로 침식이 발생하는 것으로 첫째 교량 상·하행사이 약 300mm정도 이격되어 있어 도로 시점측으로 하향경사와 곡선구간 횡단면 편경사로 인하여 어모방향 노면수가 교량하부로 유입되고 있는 상태이고, 둘째는 앞서 서술한 도로의 선형과 신축이음장치 유간이 넓어 노면수가 유도배수로 측면으로 넘쳐(월류)흘러 받침면 체수(누수흔적)와 토사 침식이 발생하는 것으로 판단된다.

cw=0.3mm미만 수직균열은 온도변화 및 건조수축에 의한 내부구속 균열로 판단된다. 따라서 cw=0.3mm미만 수직균열은 경미한 손상으로 주의관찰 후 하자만료 전 일괄보수가 필요하며, 중점측 교대의 경우 노면수(어모방향)의 하부로 유입차단, 신축이음부 물받이설치와 병행하여 앞성토 복구 및 배수로 설치가 필요하다.

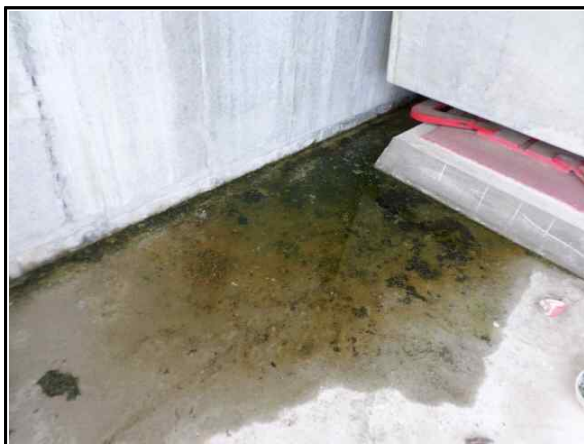
교대에 대한 외관조사 결과, cw=0.3mm미만 수직균열(2.40m/2개소), 코핑면 체수(51.60m<sup>2</sup>/4개소), 누수흔적(20.24m<sup>2</sup>/3개소), 종점측 교대(A2) 앞성토 침식(21.00m<sup>2</sup>/2개소)이 발생한 상태이다.

코핑면 체수(A1:어모방향)

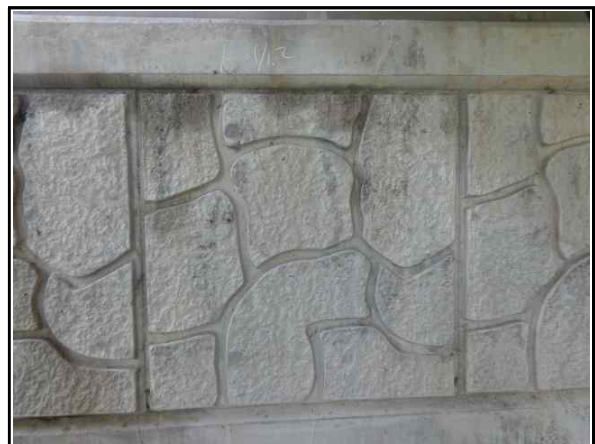
cw=0.3mm미만균열(A2:양천방향)

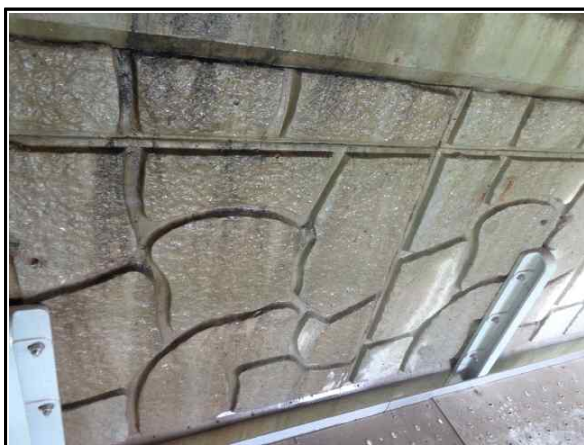
벽체 누수흔적(A2:어모방향)

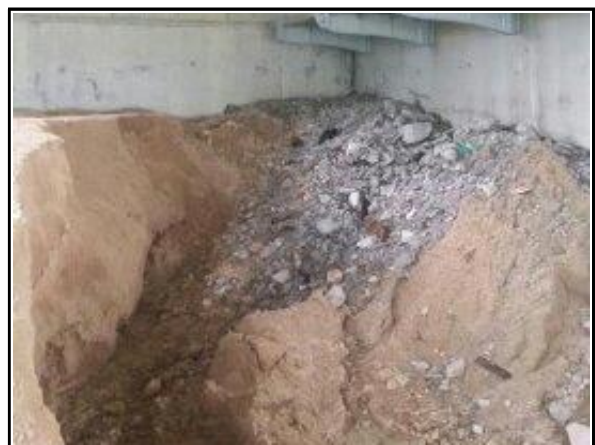
앞성토 토사침식(A2:양천방향)

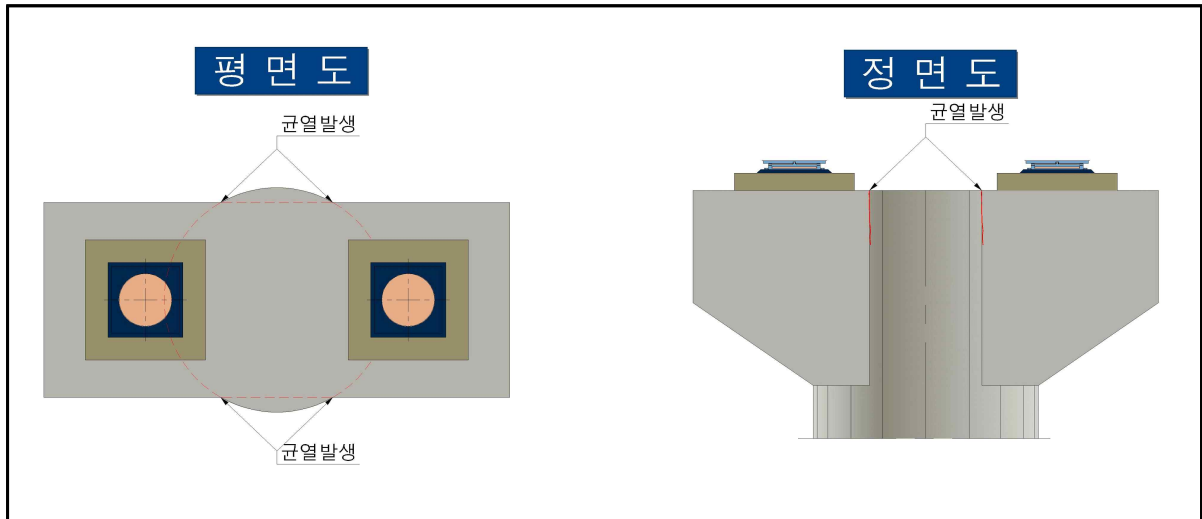
【그림 3.18】 교각 코핑면 균열발생 형상

코핑부  $cw=0.3\text{mm}$ 미만 균열은 【그림 3.18】과 같이 코핑 상면에서 수직으로  $L=1.0\text{m}$ 가량 발생 하였으며, 이는 온도변화와 건조수축(최대 체적의 0.05%까지 수축)시 콘크리트 내·외부 수축량 차이에서 발생하는 내부구속 균열로 판단되며, 금회 조사된 결함은 경미한 손상으로 주의관찰 후 하자만료 전 일괄보수를 하는 것이 바람직한 것으로 판단된다.

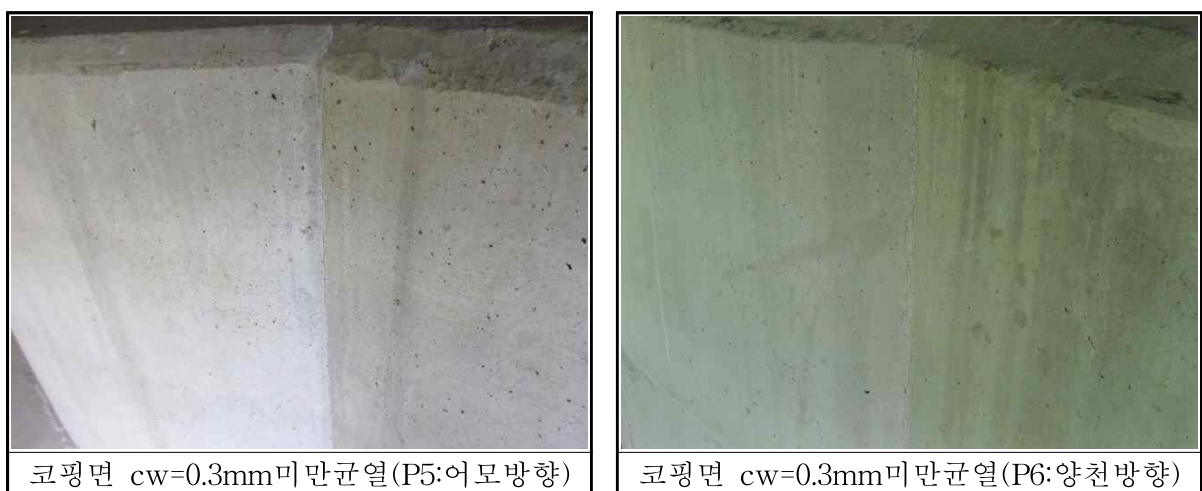
【그림 3.19】 교각 손상 현황

교각에 대한 외관조사 결과, 코핑부에  $cw=0.3\text{mm}$ 미만 수직균열(93.70m/89개소)이 발생하였고 그 이외에 교각기둥과 하상구간 세굴방지용 사석 등은 양호한 상태이다.

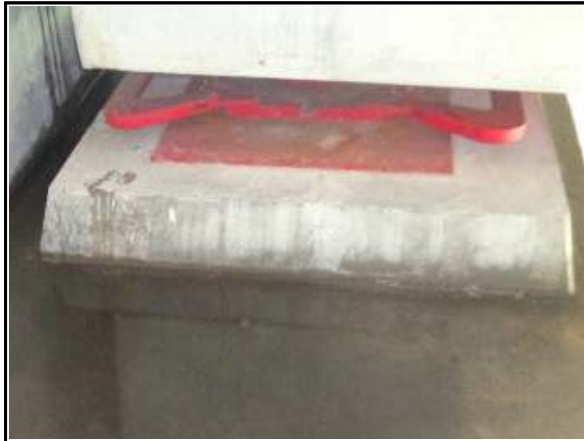
Sole Plate부식은 노면수가 신축이음부 유도배수로 측면으로 넘쳐(월류)흘러서 발생하는 결함으로 손상정도는 경미하나 내구성확보 차원에서 도장보수를 실시하는 것이 바람직한 것으로 판단되며, 먼저 유도배수로 차수대책을 수립 후 보수가 필요하다.

Sole Plate 부식(A2:양천방향)

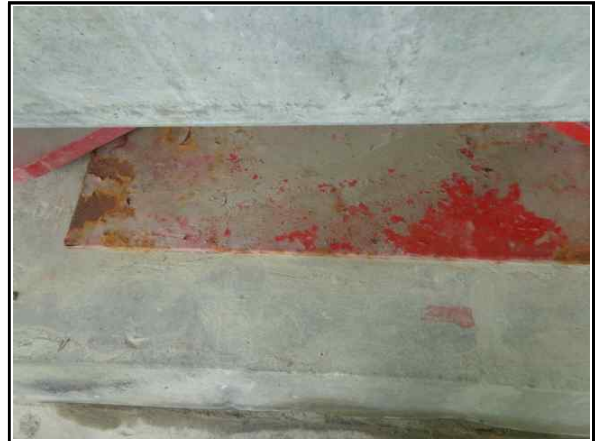
Sole Plate 부식(A2:어모방향)

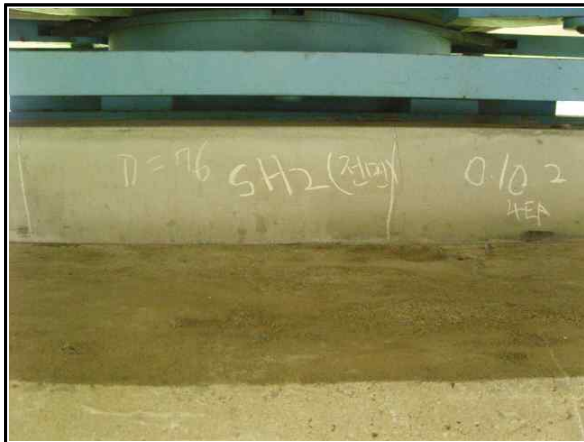
무수축물탈  $cw=0.1mm$  수직균열은 이질재(철판 + 무수축 콘크리트)의 간섭에 의한 결함으로 결함이 경미하여 주의관찰 후 하자만료 전 일괄보수를 하는 것이 바람직한 것으로 판단된다.

$cw=0.3mm$ 미만 몰탈균열(P4:양천방향)

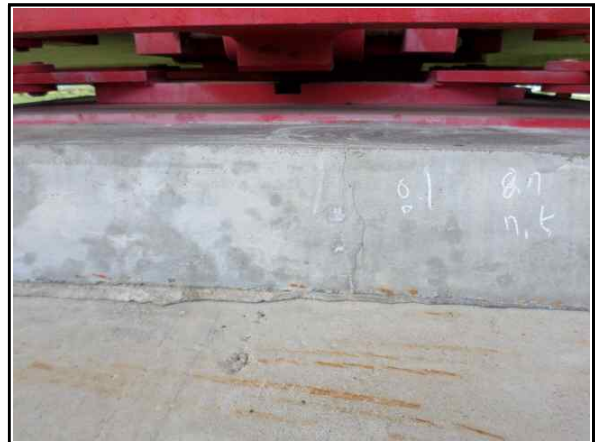
$cw=0.3mm$ 미만 몰탈균열(P6:어모방향)

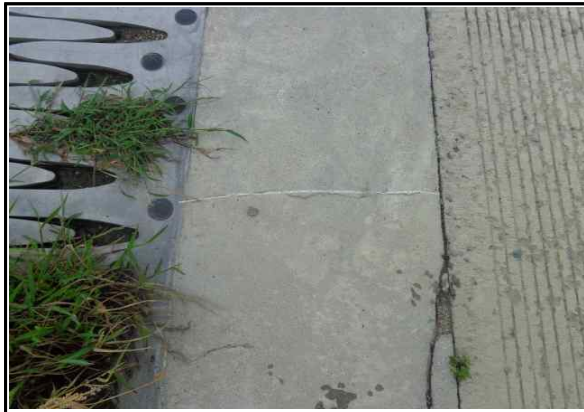
cw=0.3mm미만 후타재 균열(Exp.1:양천방향)

이물질퇴적과 중앙분리대용 신축이음 덮개 탈락은 사용성 확보를 위하여 청소 및 덮개위치조정 등 보수를 실시하고, 후타재 파손, 박리, 균열은 공용 중에 발생한 결함으로 손상이 경미하고 시설물 특성상 상시 차량충격 등으로 인하여 보수효과도 기대하기 어려운 상황으로 지속적인 주의관찰이 필요하다.

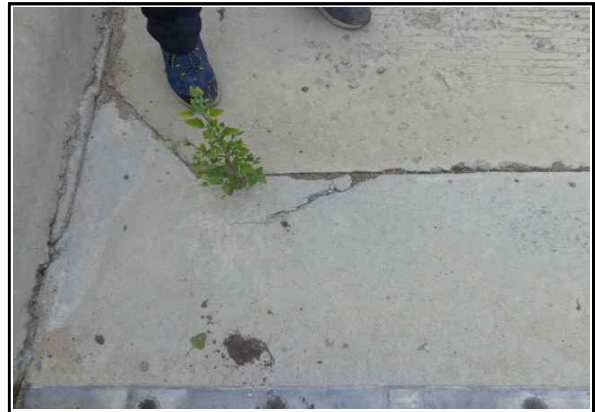
후타재 박리(Exp.1:어모방향)

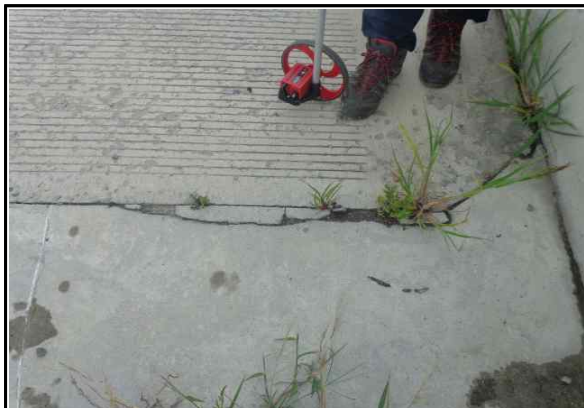
후타재 파손(Exp.1:양천방향)

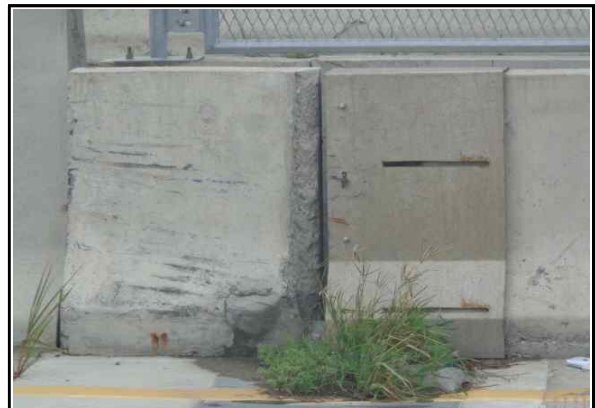
덮개탈락(Exp.1:어모방향)

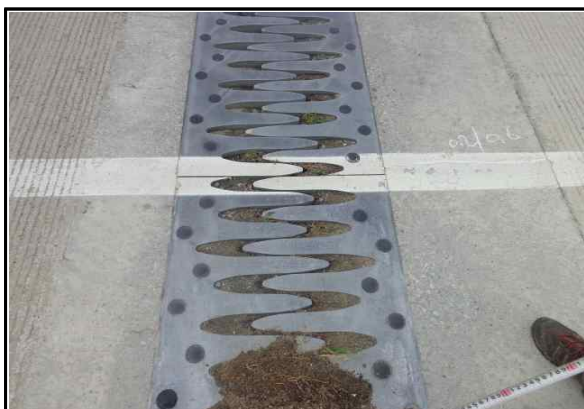
유간토사 퇴적(Exp.2:어모방향)

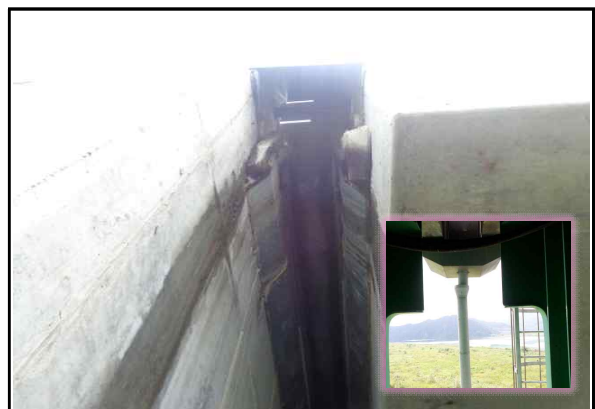
현재 양감교는 신축 유간이 넓고 평면선형이 곡선이며, 종단경사가 시점측 방향으로 하향 경사여서 일부지점의 노면수가 신축이음장치로 유입되어 유도배수로가 흘러넘치는 상황으로 유도배수로 하단부에 집수구 및 배수관 설치가 필요하다.

노면수 누수(Exp.2:양천방향)

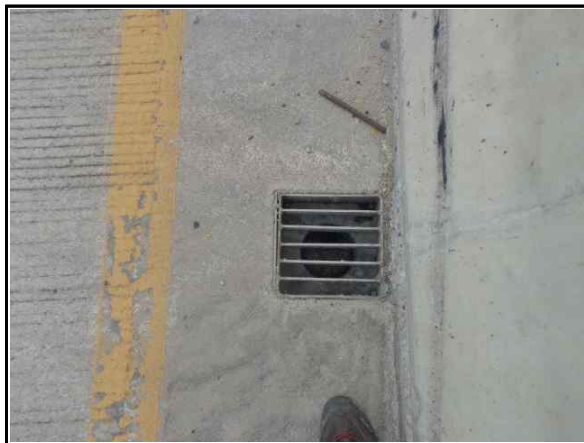
배수구 막힘(S1: 어모방향)

배수구 막힘은 청소를 실시하고 배수관 연결부 탈락은 결함위치가 양천방향 시점 측 교대(A1)와 인접하여 받침면 체수의 원인이 되므로 보수가 필요하다.

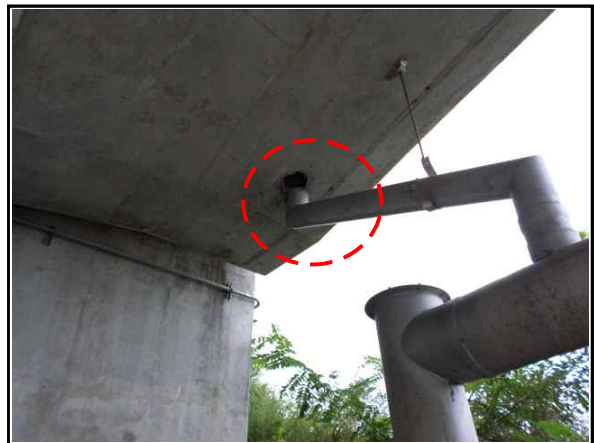
배수관 탈락(S1: 양천방향)
