## 제 3 장 외관조사

농소교는 김천~남면간 국도 4호선상의 울곡천 횡단지점인 경상북도 김천시 농소면 입석리에 위치한 상·하행 분리형 3경간의 STEEL BOX GIRDER교로서 2008년 12월23일에 준공된 교량이다.

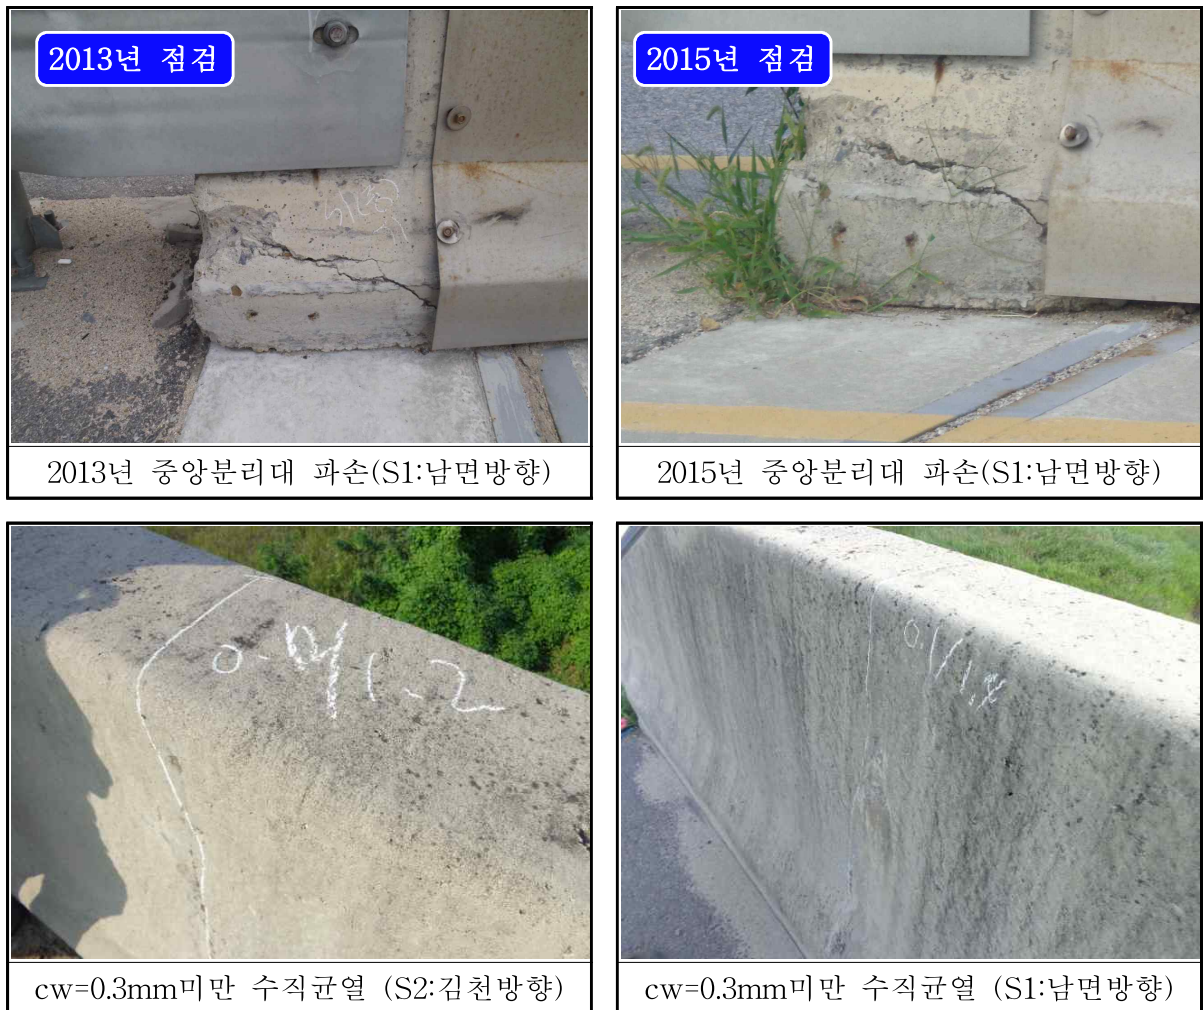
【그림 3.7】 방호벽/중앙분리대 손상 현황

방호벽 및 중앙분리대에 대한 외관조사 결과, cw=0.3mm미만 균열(128.70m, 88개소), 파손(0.08m<sup>2</sup>, 1개소)이 조사되었다.

cw=0.3mm미만 균열은 온도변화와 건조수축에 의한 균열로 판단되며, 중앙분리대 하단부 파손은 외부충격에 의해 발생한 결함으로 판단된다.

손상의 적출시기에 따른 추이분석 결과, 공용기간이 증가함으로 인하여 손상은 소폭증가(기 점검(2013년 점검)시 보고서와 외관조사망도 수량이 상이하여 현장 확인된 외관조사망도 수량 적용) 하였으나, 2013년 정밀점검 결과와 비교 시 균열 폭의 확대나 중앙분리대 하단부 손상(파손)의 확대는 없는 것으로 분석되었다. (다만 중앙분리대 하단부 파손의 경우 기 조사(2013년 점검) 사진과 비교분석한 결과 손상규모는 동일한 것으로 판단되나 실측결과 손상면적에 다소 오류가 있어 조정하였음)

cw=0.3mm미만 균열과 파손은 기 점검과 비교 시 동일한 손상 규모를 유지하고 있거나 경미한 손상으로 주의관찰 후 하자만료 전 일괄보수를 하는 것이 바람직한 것으로 판단된다.

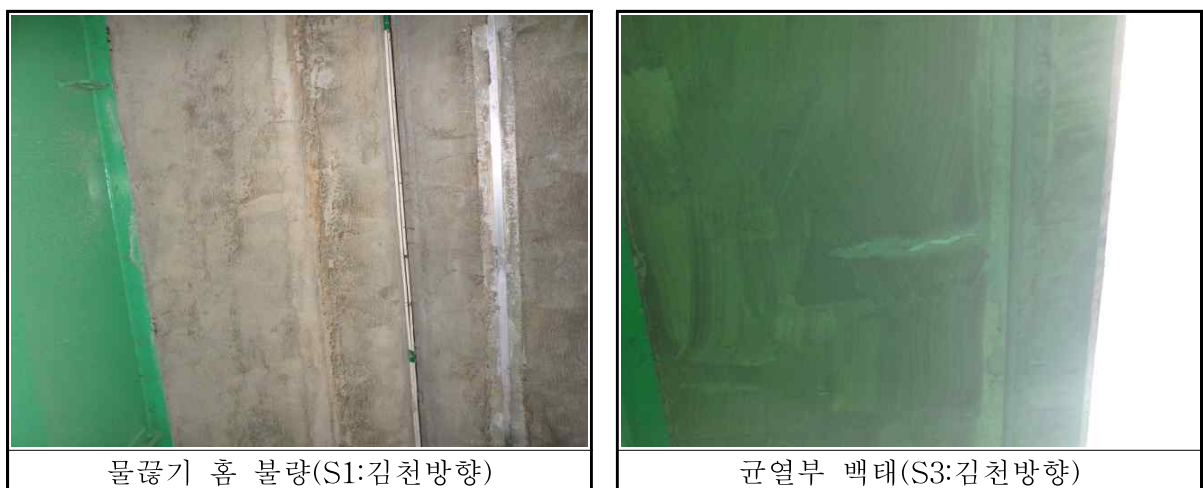
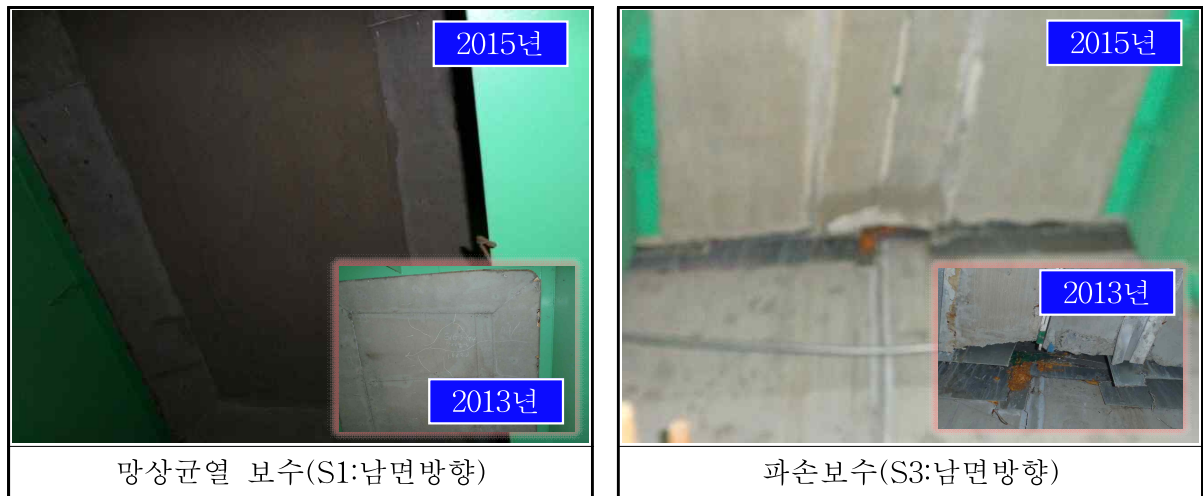
【그림 3.10】 바닥판하면 손상 현황

바닥판 하면에 대한 외관조사 결과, 물끓기 홈 불량(5.50m/4개소), 균열부 백태 (0.06m<sup>2</sup>/1개소), 누수흔적(0.06m<sup>2</sup>/1개소)이 발생한 상태이다.

물끓기 홈(NOTCH) 불량은 국부적으로 홈에 콘크리트가 채워져(시공미흡) 발생하였고, 균열부 백태는 발생위치가 캔틸레버 물끓기 홈 부근으로 건조수축 균열부에 우수가 유입되어 백태가 발생한 것으로 판단되며, 누수흔적은 외측 캔틸레버 신축이음 덮개사이로 노면수가 유입되어 발생한 결함으로 판단된다.

손상의 적출시기에 따른 추이분석 결과, 2013년 조사된 망상균열 및 파손에 대해서는 보수가 완료된 상태이고 바닥판 하면은 전체적으로 표면보수가 이루어져 양호한 외관상태를 유지하고 있다.

물끓기 홈(NOTCH) 불량은 누수로 인한 거더부식 등 손상유발 가능성이 있으며, 보수가 간단하고 접근성이 용이하므로 보수를 실시하고, 균열부 백태, 누수흔적은 경미한 손상으로 주의관찰 후 하자만료 전 일괄보수를 하는 것이 바람직한 것으로 판단된다.

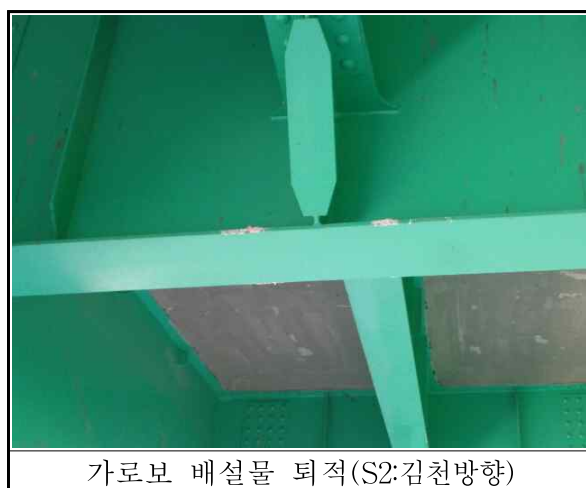
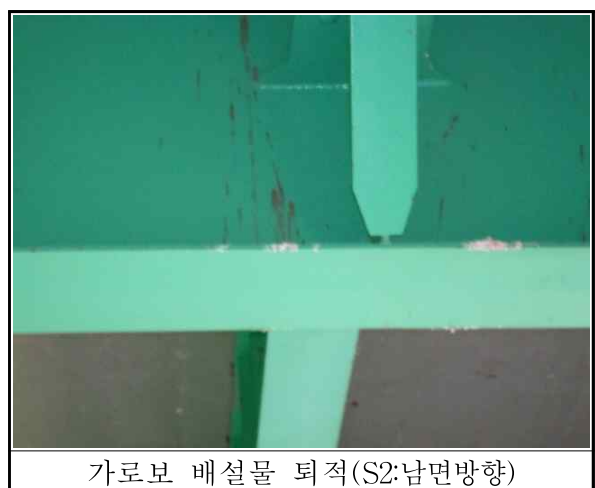
가로보 배설물 퇴적(S2:김천방향)

가로보 배설물 퇴적(S2:남면방향)

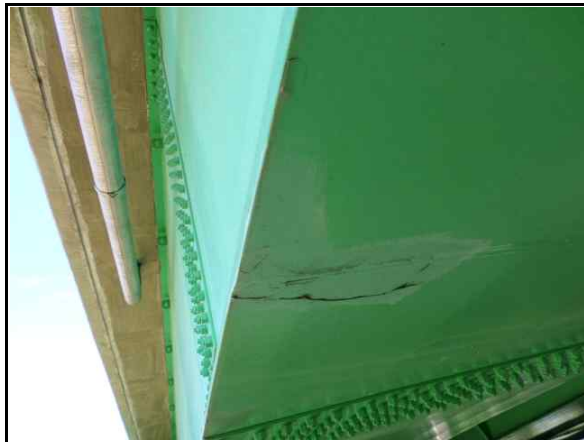
거더 외부에 대한 외관조사 결과, 도장박리(0.06㎡/1개소), 도장박락(0.04㎡/3개소), 배설물 퇴적(0.26㎡/26개소)이 발생한 상태이다. 도장박리는 거더 하면 맞대기 용접부에 발생하였고 기 보수 흔적이 있으나 도장박리 면을 완전히 제거하지 않은 상태에서 덧칠을 실시하여 주의관찰 후 손상진전시 보수가 요구되며, 도장박락은 외력에 의해 굽힌 자국으로 작업부주의에 의한 손상으로 판단된다. 배설물 퇴적은 야생조류에 의한 손상으로 판단된다. 거더외부 손상의 적출시기에 따른 추이분석 결과, 손상규모는 작으나, 금회 손상이 2013년 점검 시 비교하여 수량이 다소 증가한 것으로 조사되었다. 이는 작업부주의에 의한 손상, 야생조류에 의한 국부 결함으로 손상상태에 따른 적절한 보수를 실시하면 공용에는 문제없을 것으로 판단되므로 도장박리, 박락은 주의관찰 후 보수계획을 수립하여 보수부에 대한 일괄적인 재도장보수를 실시하고 배설물 퇴적손상도 주의관찰 후 일괄적인 청소가 요구된다.

도장박리(S1:남면방향)

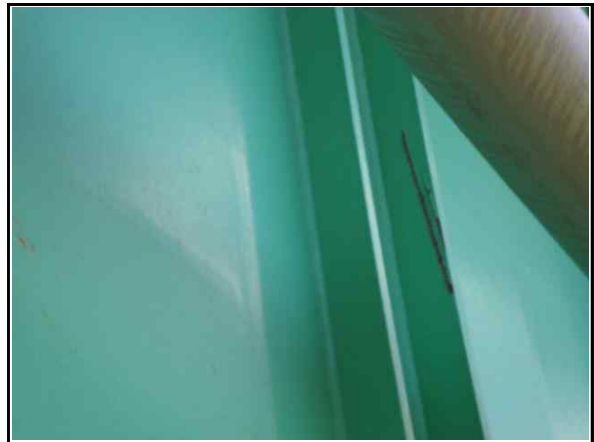
도장박락(S1:김천방향)

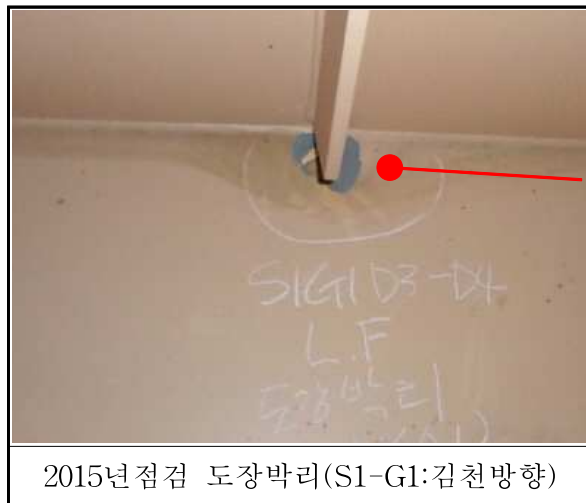
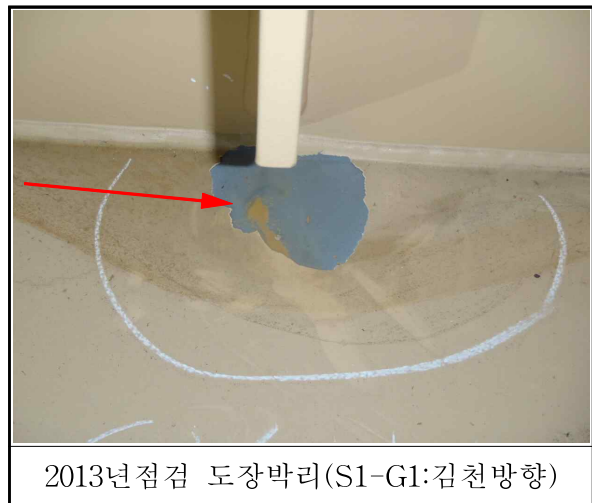
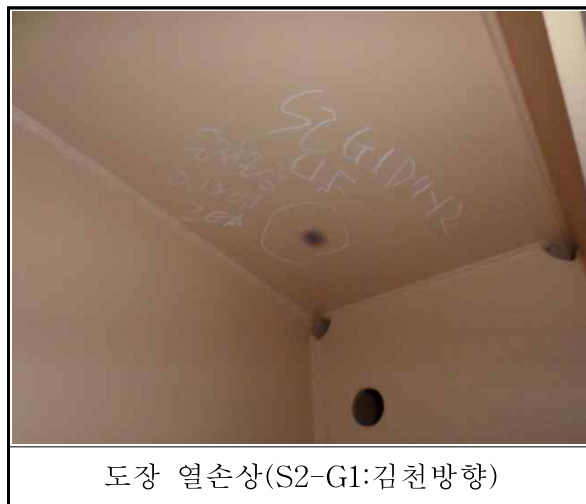
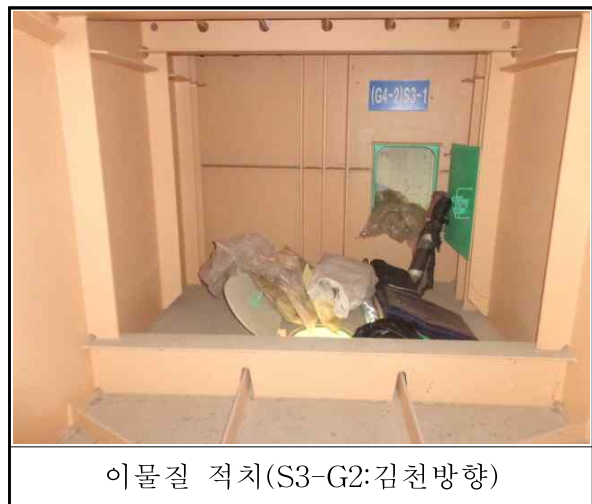
【그림 3.15】 Steel Box Girder내부 손상 현황

거더 내부에 대한 외관조사 결과, 도장박리( $0.01\text{m}^2/1\text{개소}$ ), 상부 플랜지에 도장 열손상( $0.65\text{m}^2/65\text{개소}$ ), 현장이음부등 누수흔적( $1.09\text{m}^2/19\text{개소}$ ), 이물질 적치( $4.64\text{m}^2/7\text{개소}$ ), 전구불량(1개소)이 발생한 상태이다.

국부적으로 발생한 도장박리는 세척과 소지조정 작업이 적정하지 못한 경우(물, 오일 등 잔류)에 주로 발생하고 도장 열손상은 상부플랜지 가장자리에 그을린 형태로 발생하였으며, 플랜지 상부(콘크리트와 접하는 면)용접 시 용접 열에 의해 발생한 것으로 판단된다. 누수흔적은 현장이음부 측면 하단에서 주로 발생되었으며 2013년 점검시의 동일한 부위의 사진과 비교 시 형상의 변화는 없는 상태로 교량시공 과정에서 거더 거치 후(바닥판 타설 전) 우수유입에 의해 발생한 것으로 현재는 바닥판이 타설되어 우수유입은 없을 것으로 판단된다. 이물질 적치는 작업인부 배설물, 들취서식, 인근농민의 농자재적재에 의해 발생하였다.

거더내부 손상의 적출시기에 따른 추이분석 결과, 2013년 점검 시의 손상과 금회 조사된 손상을 비교한 결과 누수흔적과 이물질 적치 수량이 소폭 증가하였다. 이는 구조적 결함에 의한 손상증가가 아닌 기 점검 시에 누락되거나 들취서식에 의해 발생한 것으로 추정되며, 공용에는 문제없을 것으로 판단된다. 따라서 도장박리는 전처리 후 재도장을 실시하고 기타결함은 주의관찰이 요구된다.

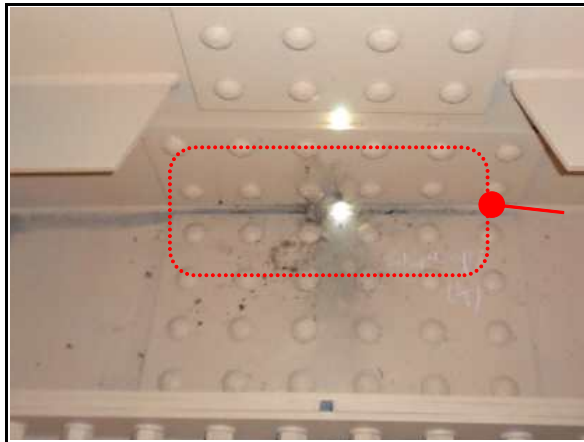
2015년 점검 누수흔적(S3-G4:남면방향)

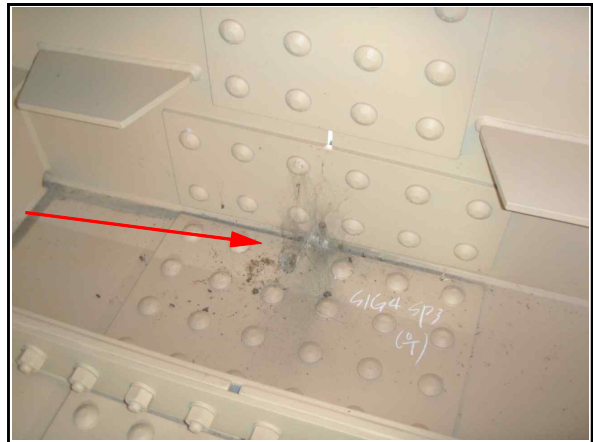
2013년 점검 누수흔적(S3-G4:남면방향)

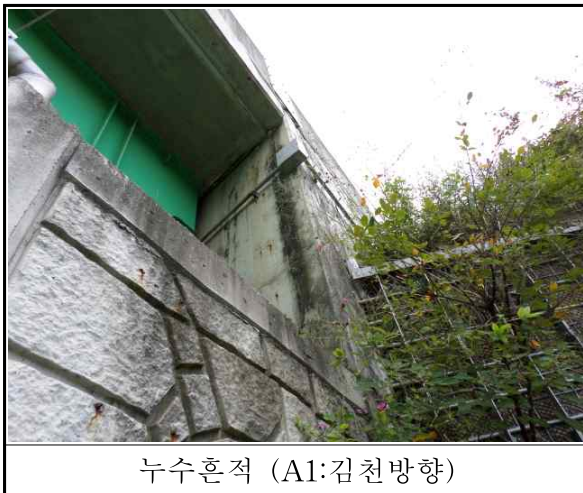
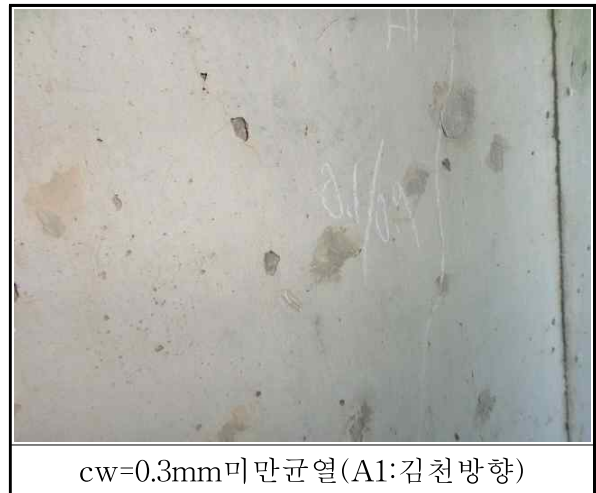
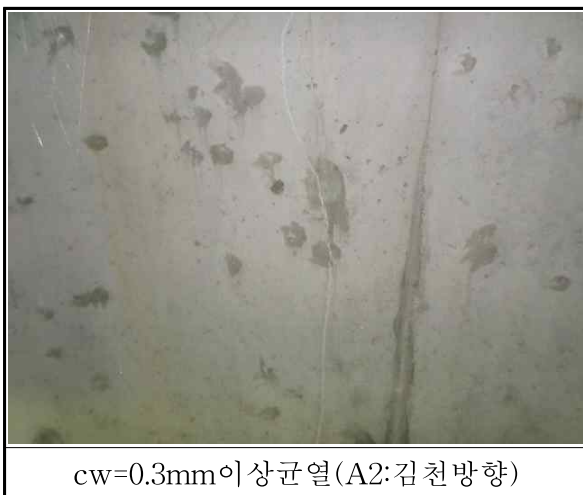
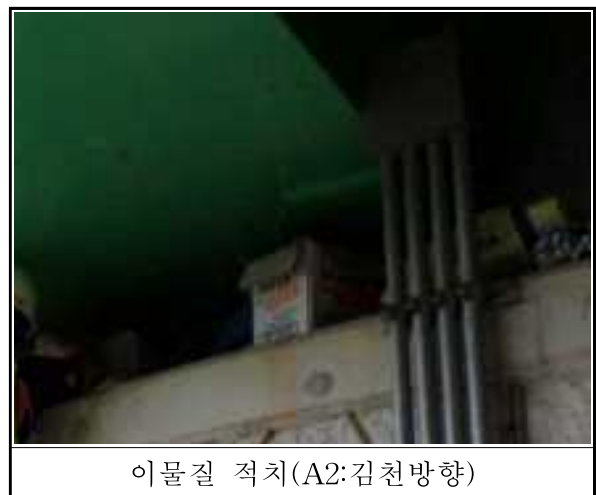
【그림 3.18】 교대 손상 현황

교대에 대한 외관조사 결과, 홍벽부에  $cw=0.3\text{mm}$ 이상 수직균열(2.30m/1개소)  $cw=0.3\text{mm}$ 미만 수직균열(0.90m/1개소), 누수흔적(1.20㎡/2개소), 이물질 적치(15.75㎡/3개소)가 발생한 상태이다.

홍벽에 발생한 수직균열은 온도변화 및 건조수축에 의한 외부구속 균열이며, 누수 흔적은 방호벽 덮개 쪽으로 노면수가 유입되어 발생한 손상으로 주의관찰 후 손상부의 진전여부를 판단하여 유도배수로 설치가 필요한 것으로 판단되며, 이물질 적치는 교량 인근에 경작하는 농민이 농자재를 적치하여 발생하였다.

교대 손상의 적출시기에 따른 추이분석 결과, 2013년 점검 시의 손상과 금회 조사된 손상을 비교한 결과 누수흔적과 이물질 적치 수량이 소폭 변동이 발생하였다. 누수흔적의 경우 홍벽 가장자리 신규손상으로 인해 손상이 증가 하였으며, 이물질 적치는 적치 농자재의 변동으로 수량을 일부 조정하였다. 따라서  $cw=0.3\text{mm}$ 이상 균열은 내구성 확보를 위하여 보수를 실시하고, 기타 결함은 경미한 손상으로 주의관찰이 필요하다.

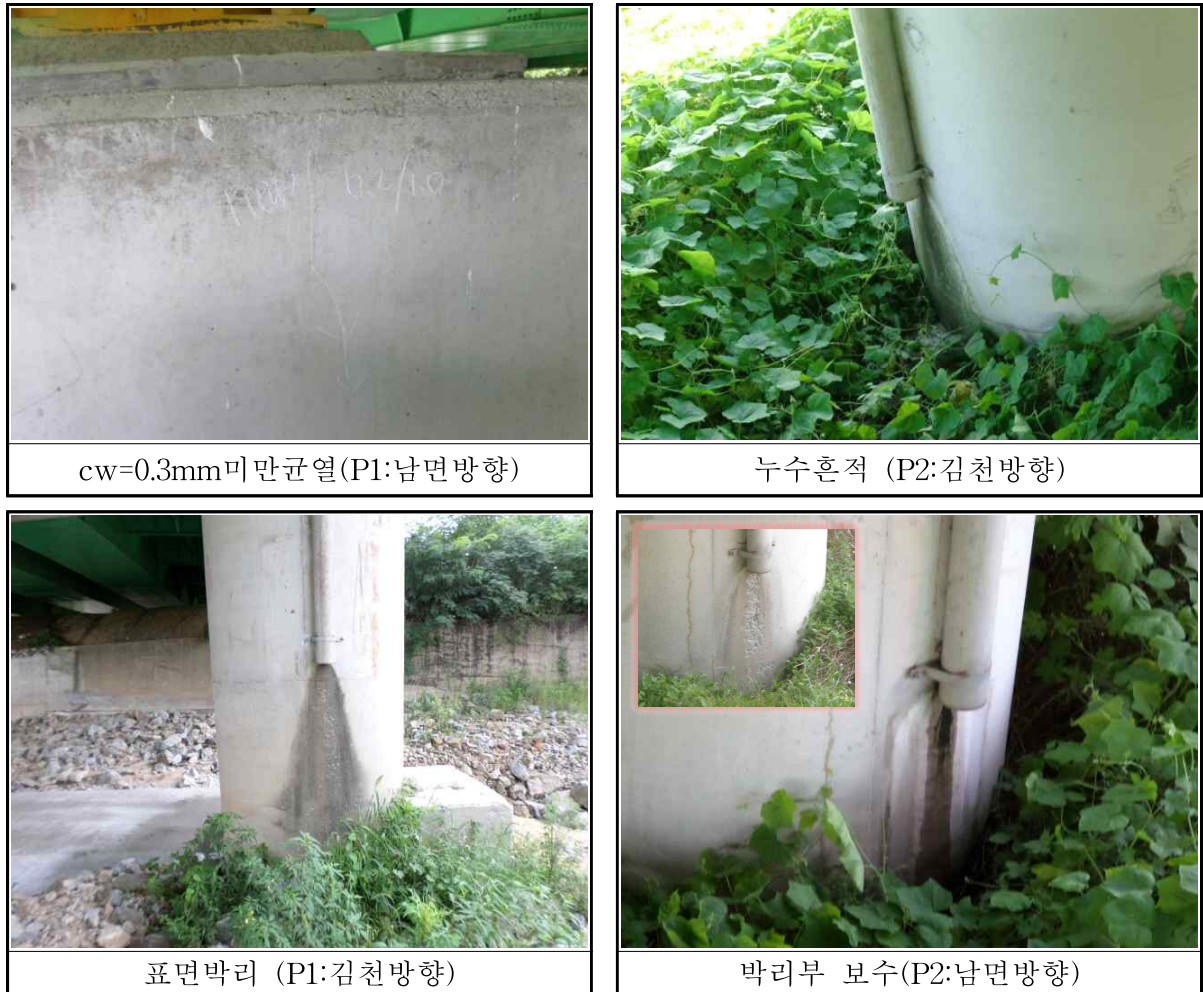
【그림 3.20】 교각 손상 현황

교각에 대한 외관조사 결과, 코핑부 및 기둥에  $cw=0.3mm$ 미만 균열(5.50m/9개소)과 표면박리( $0.60m^2/1$ 개소), 누수흔적( $2.37m^2/7$ 개소)이 발생하였다.

$cw=0.3mm$ 미만 균열은 코핑과 기둥면에서 수직으로 발생 하였으며, 이는 온도변화와 건조수축(최대 체적의 0.05%까지 수축)시 콘크리트 내·외부 수축량 차이에서 발생하는 내부구속 균열이며, 표면박리는 배수구 길이가 짧게 설치되어 기둥표면이 유수에 의해 손상되었고, 누수흔적은 배수구와 코핑면에서 발생하였다. 기둥하단부 표면박리와 누수흔적은 배수구에서 흘러나오는 물이 기둥면에 직접적으로 닿아서 발생하는 결함으로 배수구 끝부분에 곡관을 설치하면 공용에는 문제없을 것으로 판단된다.

손상의 적출시기에 따른 추이분석 결과, 2013년 점검 시의 손상과 금회 조사된 손상을 비교한 결과 박리와  $cw=0.3mm$ 미만 균열에 대해 보수를 실시하여 손상물량이 소폭 변동하였다. 금회 조사된 결함은 모두 경미한 손상으로 주의관찰 후 일괄 보수를 실시하는 것이 바람직한 것으로 판단되며, 배수구의 경우 위에서 언급한바와 같이 농소교 통과하천인 울곡천이 건천(장마철 등 우기 시에만 일시적으로 물이 흘러내림)으로 동절기 대부분이 외기에 노출되어 동해에 의한 콘크리트 박리손상이 발생하기 쉬운 환경이므로 곡관을 설치하여 물이 직접적으로 닿지 않게 하는 것이 유지관리에 용이할 것으로 판단된다.

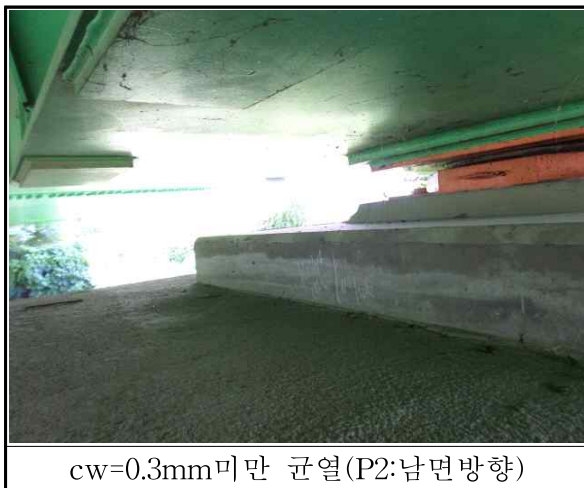
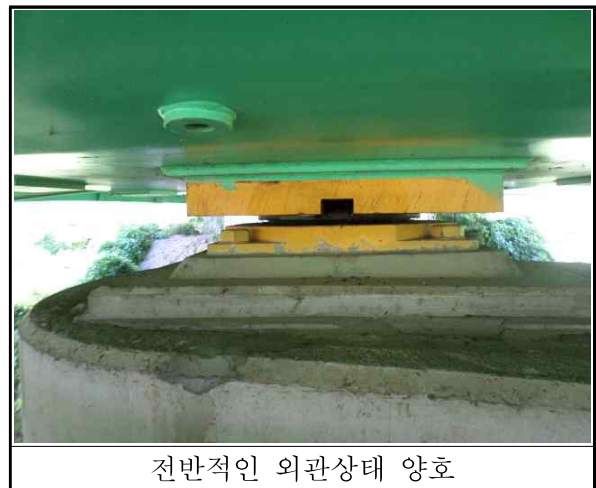
【그림 3.22】 교량받침 손상 현황

교량받침에 대한 외관조사 결과,  $cw=0.3\text{mm}$ 미만 받침콘크리트 균열( $0.4\text{m}/1\text{개소}$ ) 외에 특이손상이 없는 것으로 조사되었다.

받침콘크리트 균열은 온도균열 및 건조수축에 의한 외부구속 균열로 결함이 경미하여 주의관찰 후 하자만으로 전 일괄보수를 하는 것이 바람직한 것으로 판단된다.

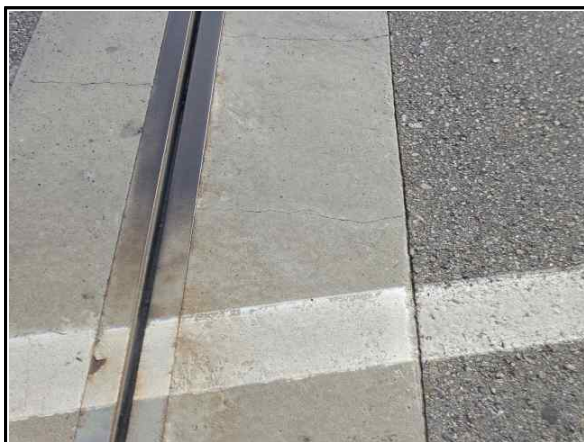
후타재에 발생된 균열( $cw=0.3\text{mm}$ 이상, 미만)은 건조수축에 의한 균열로 판단되며 종점측 신축이음장치(Exp.2) 후타재와 토공구간 단차는 접속슬래브 상단부 포장층( $T=350\text{ mm}$ )이 일부 고르지 못하여 발생된 것으로 판단된다.

$cw=0.3\text{mm}$ 이상 후타재 균열(Exp.1:김천방향)

유간토사퇴적과 접속부 이격 및 단차는 사용성 확보를 위하여 청소와 실링보수를 실시하고, 후타재 균열은 손상정도, 보수(균열부 주입보수) 시 차선통제, 보수효과 등을 감안하면 보수보다는 주의관찰 후 손상진전 시 보수를 실시하는 것이 바람직한 것으로 판단된다.

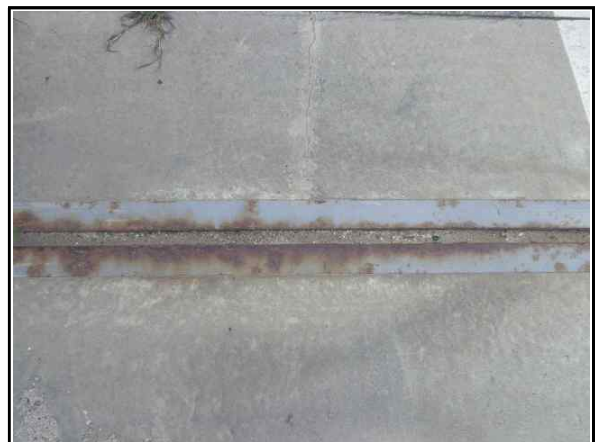
유간토사퇴적(Exp.1:남면방향)

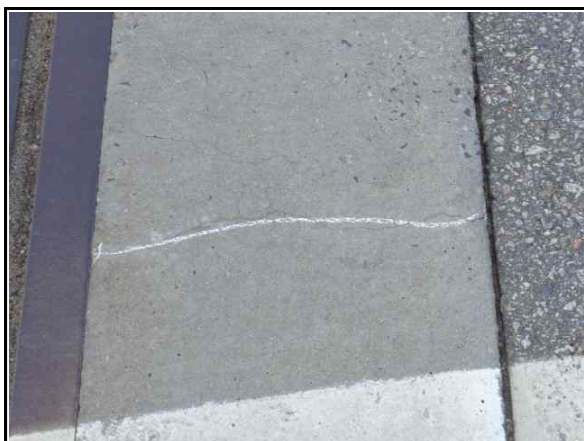
$cw=0.3\text{mm}$ 미만 후타재 균열(Exp.2:남면방향)

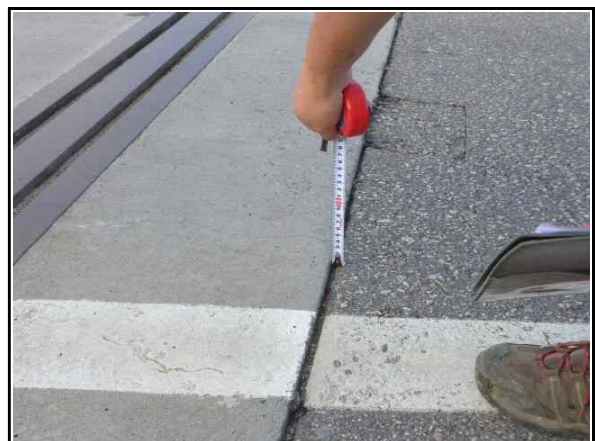
접속부 단차 (Exp.2:남면방향)

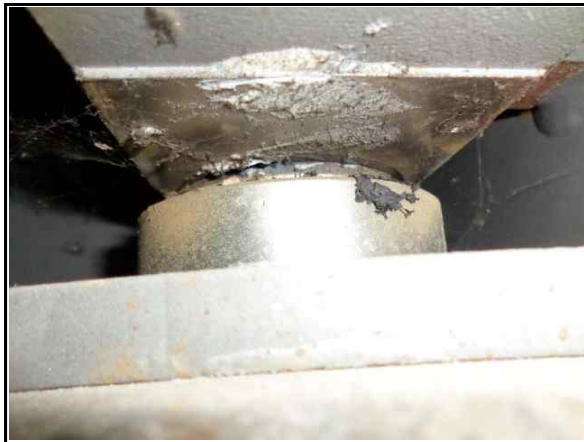
신축이음부 베어링 양호 (Exp.2:김천방향)

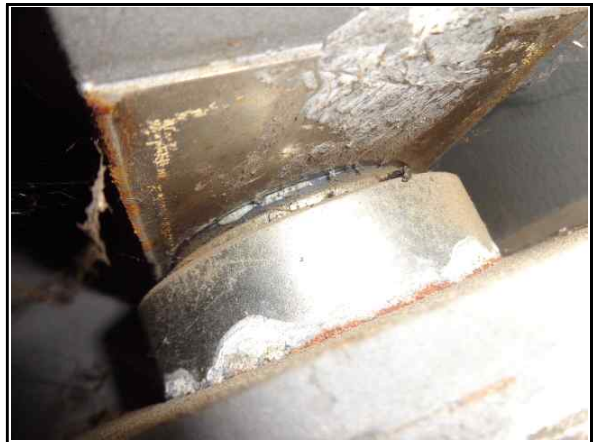
신축이음부 베어링 양호 (Exp.2:남면방향)

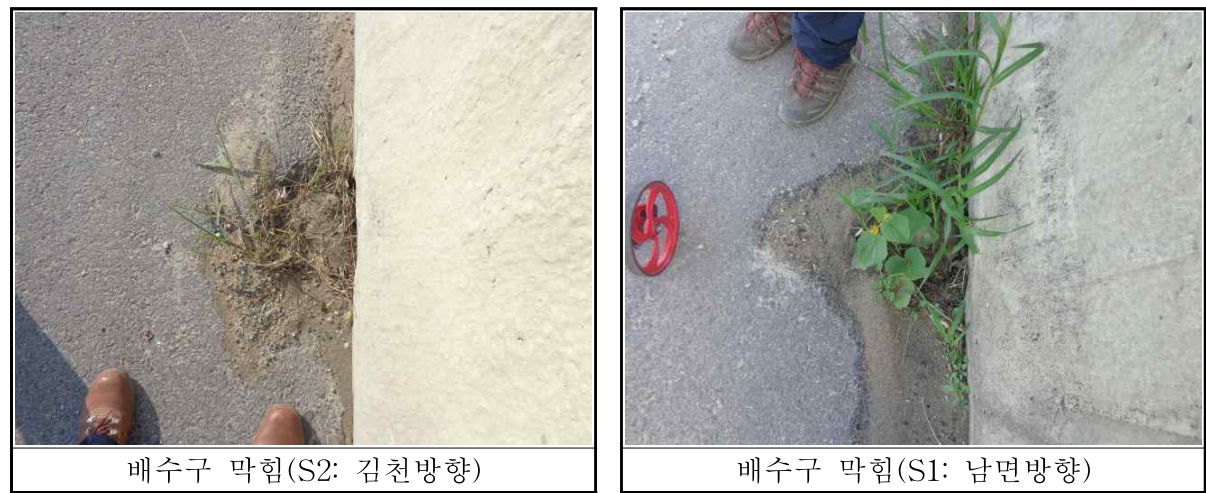
【그림 3.28】 배수시설 손상 현황

배수구 막힘은 청소를 실시하면 공용에는 문제없을 것으로 판단되며, 기 점검 (2013년)시 지적한 S3경간 배수관 설치 불량은 접합부가 다소 이격되어 있으나 누수가 발생하지 않으며, 우천시 확인결과 배수에는 문제없는 것으로 조사되었으며 지속적인 주의관찰이 요구된다.
