## 제 3 장 외관조사

관호대교는 경북 칠곡군 약목면 관호리에 위치한 편도 2차선의 STB(4경간)로서 2003년에 준공된 교량이다.

### 3.2 외관조사 결과

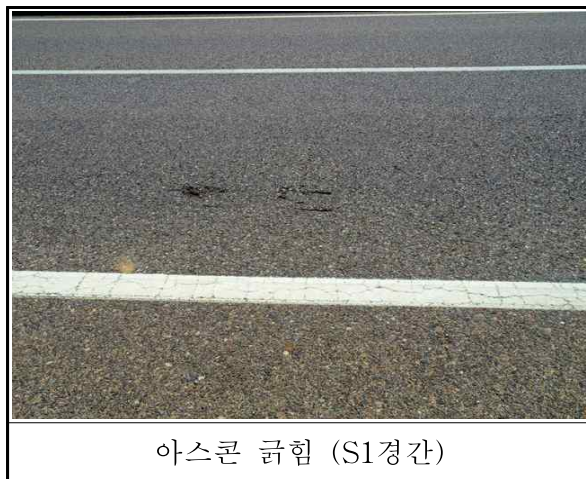
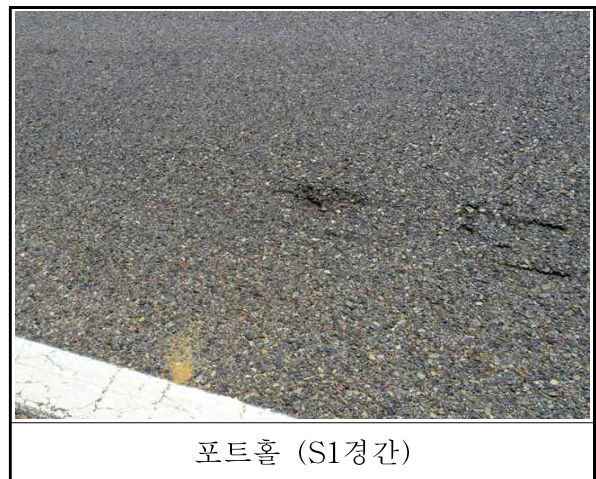
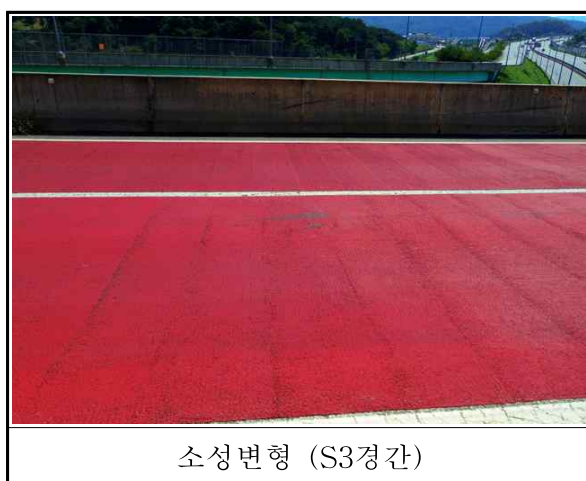
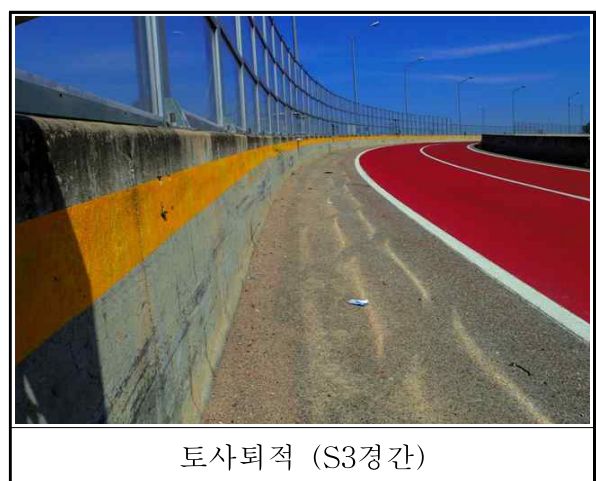
【그림 3.5】 교면포장 손상 현황

교면포장에 대한 외관조사 결과, 포트홀( $0.01\text{m}^2/1\text{개소}$ ), 소성변형( $1.5\text{m}^2/1\text{개소}$ ), 균  
 힘( $0.02\text{m}^2/2\text{개소}$ ), 토사퇴적( $61.00\text{m}^2/3\text{개소}$ ) 등의 손상이 조사되었다.

아스콘 포트홀과 소성변형은 반복적인 차량 하중, 제동, 가속, 중차량의 지속적인  
 통행 및 아스콘의 노후화에 의한 손상으로 판단된다.

발생된 손상은 차량의 주행성에 영향을 주지 않을 정도의 손상 규모이므로 주의관  
 찰이 필요하다. 2013년 정밀안전진단 이후에 국부적인 손상에 대한 보수가 이루어  
 진 것으로 판단된다.

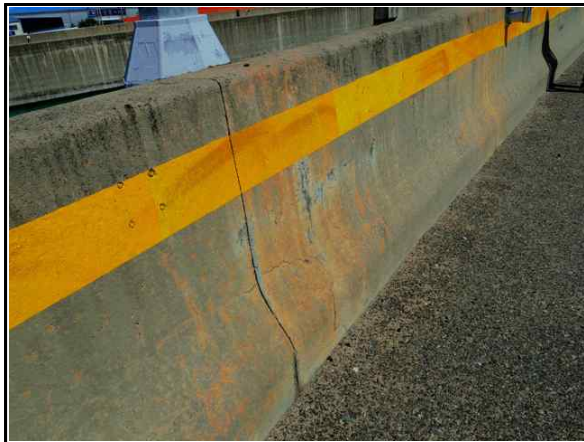
방호벽 균열의 경우 건조수축에 의해 발생한 것으로 판단되며, 텔리네이트 및 표지판 파손, 방음벽 지지대 파손, 방음벽 파손, 방호벽 파손 등은 외부충격(차량추돌 등) 및 노후화에 의해 발생한 손상으로 판단된다.

콘크리트 균열 (S1경간)

텔리네이트 및 표지판 파손, 방음벽 파손 및 지지대 파손 등은 주행차량 안전성 및 시야확보를 위하여 재설치 및 보수를 실시하는 것이 바람직 할 것으로 판단된다. 그 외 손상에 대해서는 주의관찰이 필요할 것으로 판단된다.

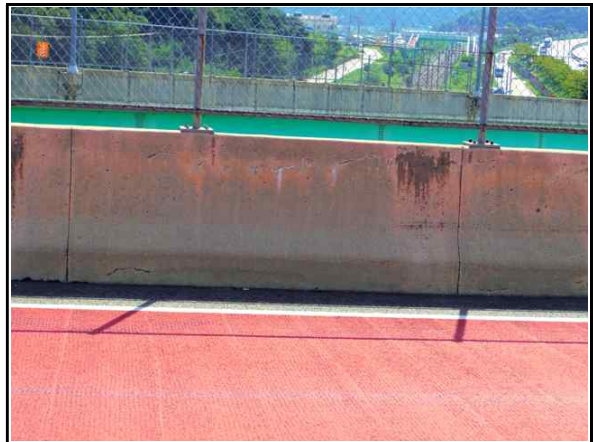
균열 및 백태 (S2경간)

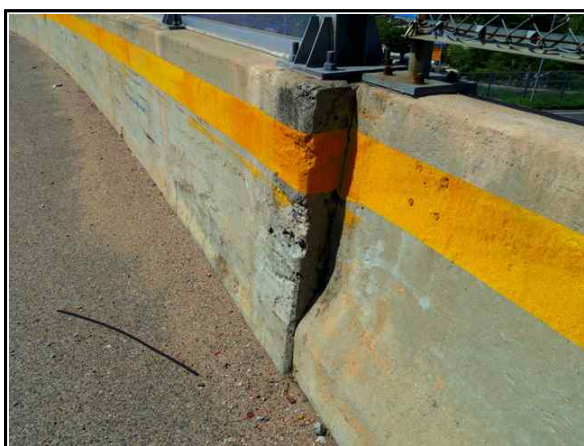
콘크리트 파손 (S2경간)

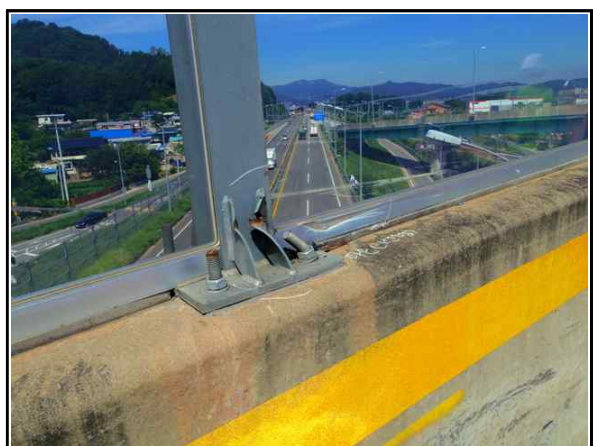
방음벽 지지대 파손 (S3경간)

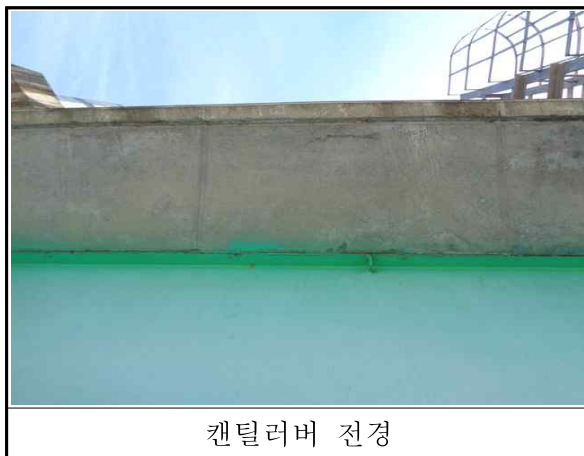
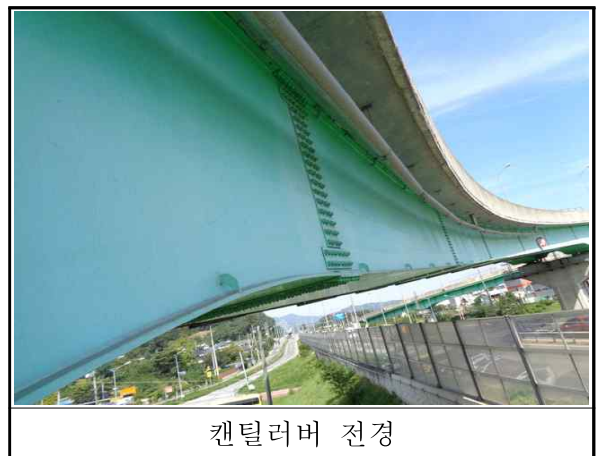
【그림 3.10】 바닥판하면 손상 현황

바닥판 하면에 대한 외관조사 결과, 테크플레이트 부식, 콘크리트 균열, 파손 등의 손상이 없는 전반적으로 양호한 상태인 것으로 판단된다.

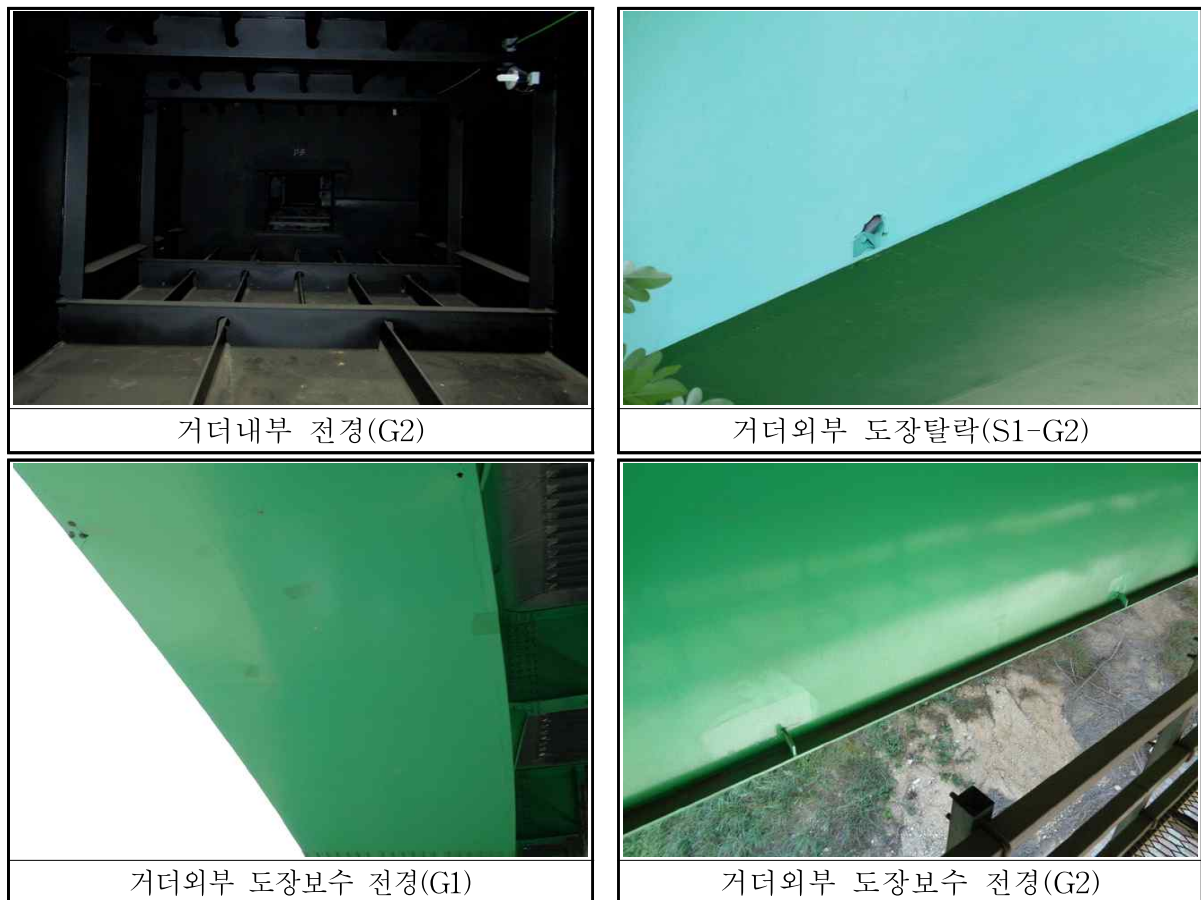
【그림 3.13】 STB거더 손상 현황

거더에 대한 외관조사 결과, 거더 내부는 도장박리, 탈락 등의 손상이 없는 양호한 상태이며, 거더 외부는 국부적인 도장 탈락이 발생한 상태이다. 도장박리는 세척과 소지조정 작업이 적당치 못한 경우(물, 오일 등 잔류)에 주로 발생하고 강재부식으로 진전될 가능성이 있으므로 도장보수를 실시하는 것이 바람직하다.

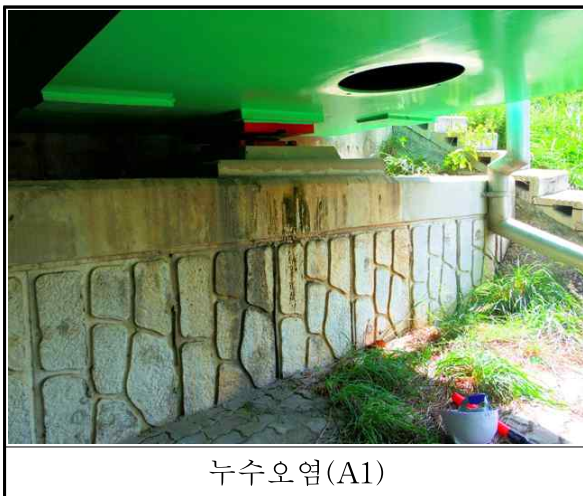
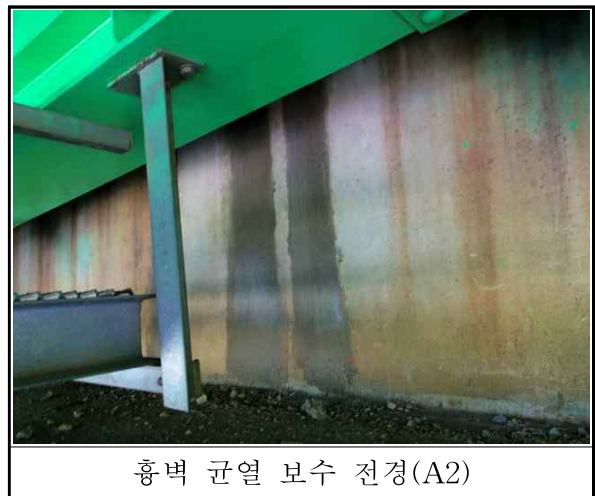
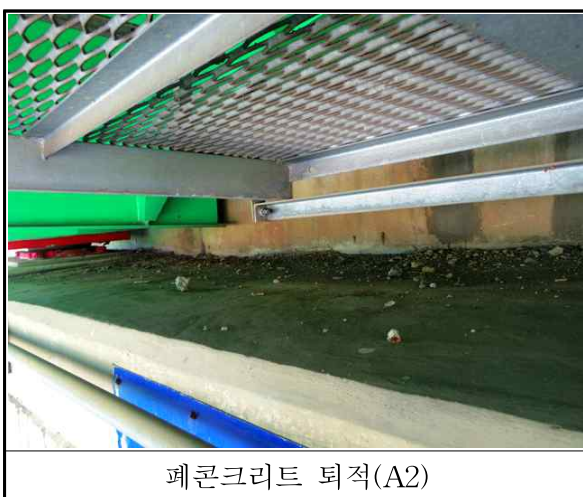
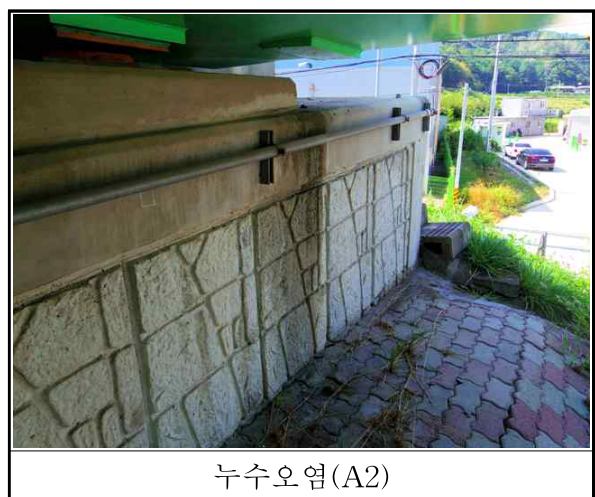
【그림 3.16】 교대 손상 현황

교대에 대한 외관조사 결과, 0.3mm미만 균열(1.50m/1개소), 누수오염(6.00m<sup>2</sup>/5개소), 침하(1.00m<sup>2</sup>/1개소), 폐콘크리트 퇴적(1.00m<sup>2</sup>/1개소) 등의 손상이 발생한 상태이다.

누수오염, 침하 등의 손상은 상부로부터 우수유입에 의해 발생한 기 손상으로 손상의 진전은 미미한 상태이고, 0.3mm미만 균열은 보수시 누락된 것으로 판단된다. 상기 손상들은 주의관찰 후 손상 진전 시 보수가 필요하다.

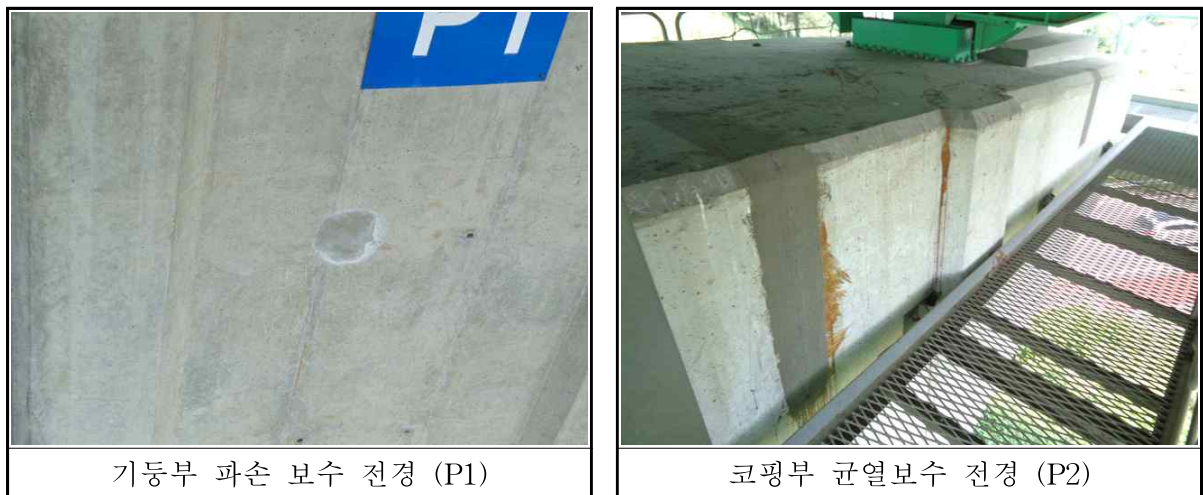
【그림 3.18】 교각 손상 현황

교각에 대한 외관조사 결과, 0.3mm미만 균열 등이 발생한 것으로 조사되었다.

2013년 정밀안전진단 시의 손상과 금회 조사된 손상을 비교한 결과, 콘크리트 균열 손상에 대해 보수가 실시된 상태이다.

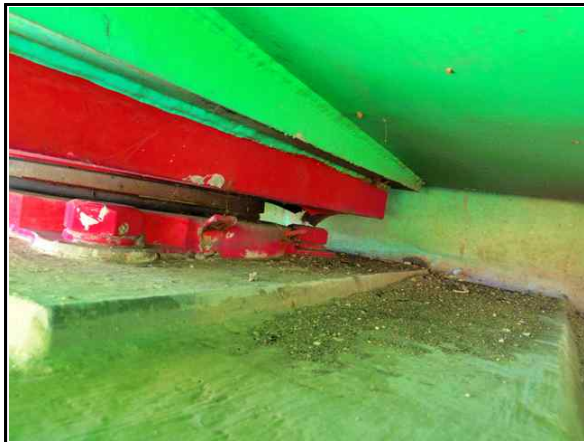
교량받침에 대한 외관조사 결과, 도장 들뜸( $0.01\text{m}^2/1\text{개소}$ ), 0.3mm미만 받침콘크리트 균열( $0.2\text{m}/1\text{개소}$ ), 들뜸( $0.06\text{m}^2/1\text{개소}$ ) 등의 손상이 발생한 것으로 조사되었다.

도장들뜸(Sh1-A2)

도장 들뜸 및 받침콘크리트 들뜸은 손상진전의 우려가 있으므로 보수가 요망되며, 그 외 손상은 주의관찰 후 보수 하는 것이 바람직 할 것으로 판단된다.

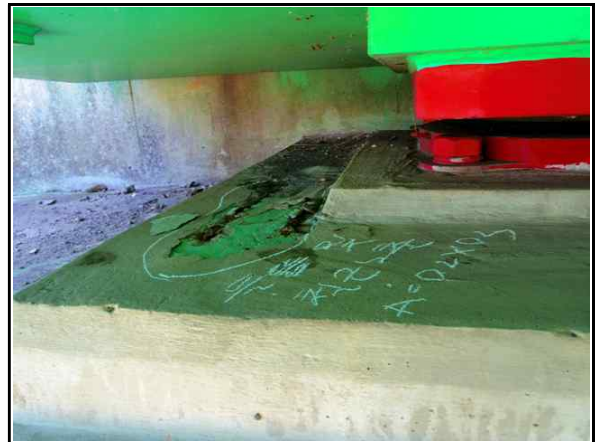
반침콘크리트 들뜸(Sh-A2)

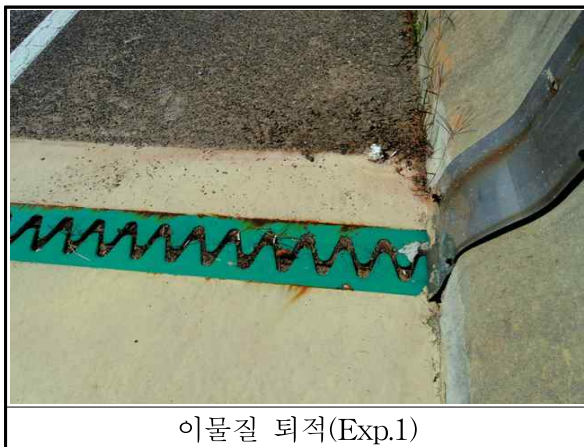
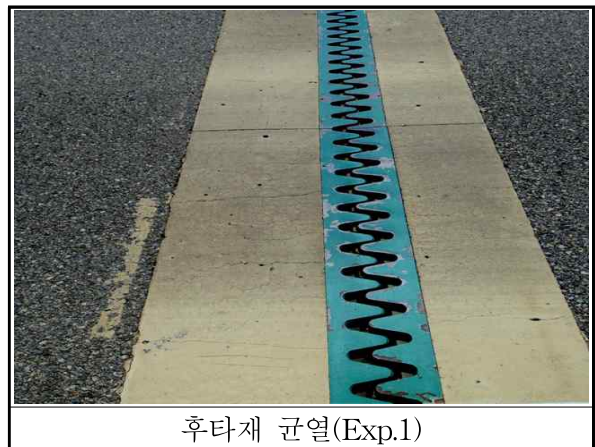
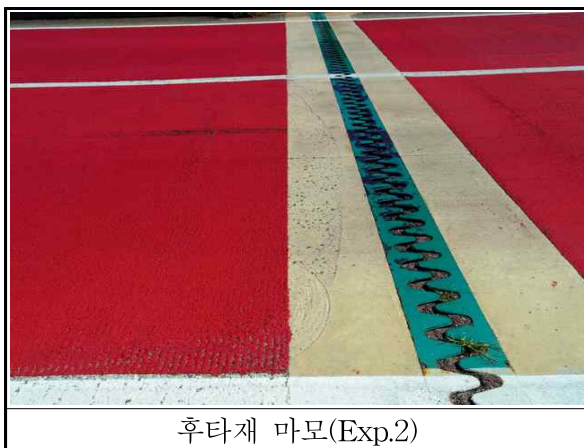
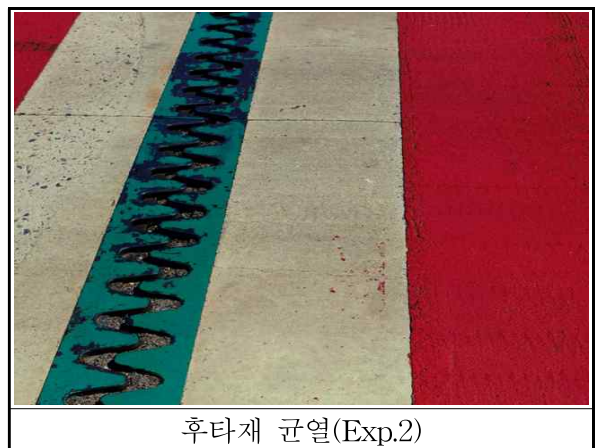
【그림 3.22】 신축이음장치 손상 현황

신축이음장치에 대한 외관조사 결과, 0.3mm이상 후타재 균열(20.8m/59개소), 후타재 마모 및 골재노출(0.48㎡/4개소), 토사퇴적(20.0m/2개소), 단차(3m/1개소), 덮개파손(2EA) 등의 손상이 조사되었다.

후타재에 발생된 균열(cw=0.3mm이상)은 건조수축 및 동결융해에 의한 균열로 판단되며, 후타재 마모 및 골재 노출은 인위적으로 발생한 것으로 판단된다.

유간토사퇴적, 후타재 균열(0.3mm이상)은 사용성 및 내구성 확보를 위하여 신축 유간 청소 및 보수를 실시하고, 후타재 마모 및 골재노출, 단차, 덮개파손은 손상정도를 감안하면 보수보다는 주의관찰 후 손상진전 시 보수를 실시하는 것이 바람직한 것으로 판단된다.

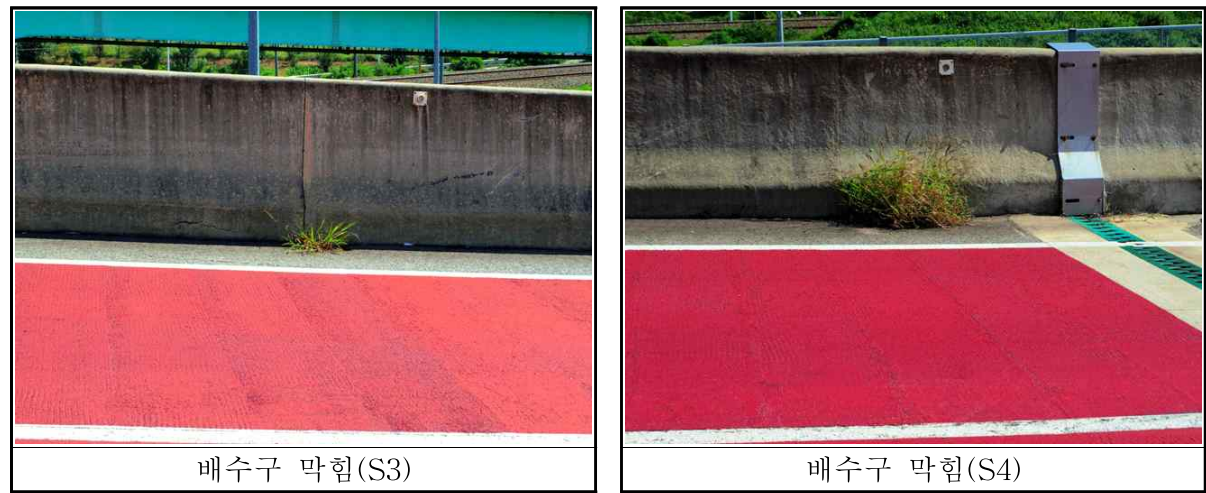
【그림 3.25】 배수시설 손상 현황

배수시설 조사결과 교면상부의 배수구는 국부적인 토사퇴적(8개소)이 발생하였다. 배수구 토사퇴적은 교량 상면에 체수를 유발하여 차량의 주행성에 영향을 미칠수 있으므로 정비가 필요하다.
