## 제 3 장 외관조사

관호IC 1교는 33번국도 횡단지점에 위치한 2차선의 STB(3경간)로서 2003년 12월에 준공된 경북 칠곡군 약목면 관호리에 위치한 교량이다.

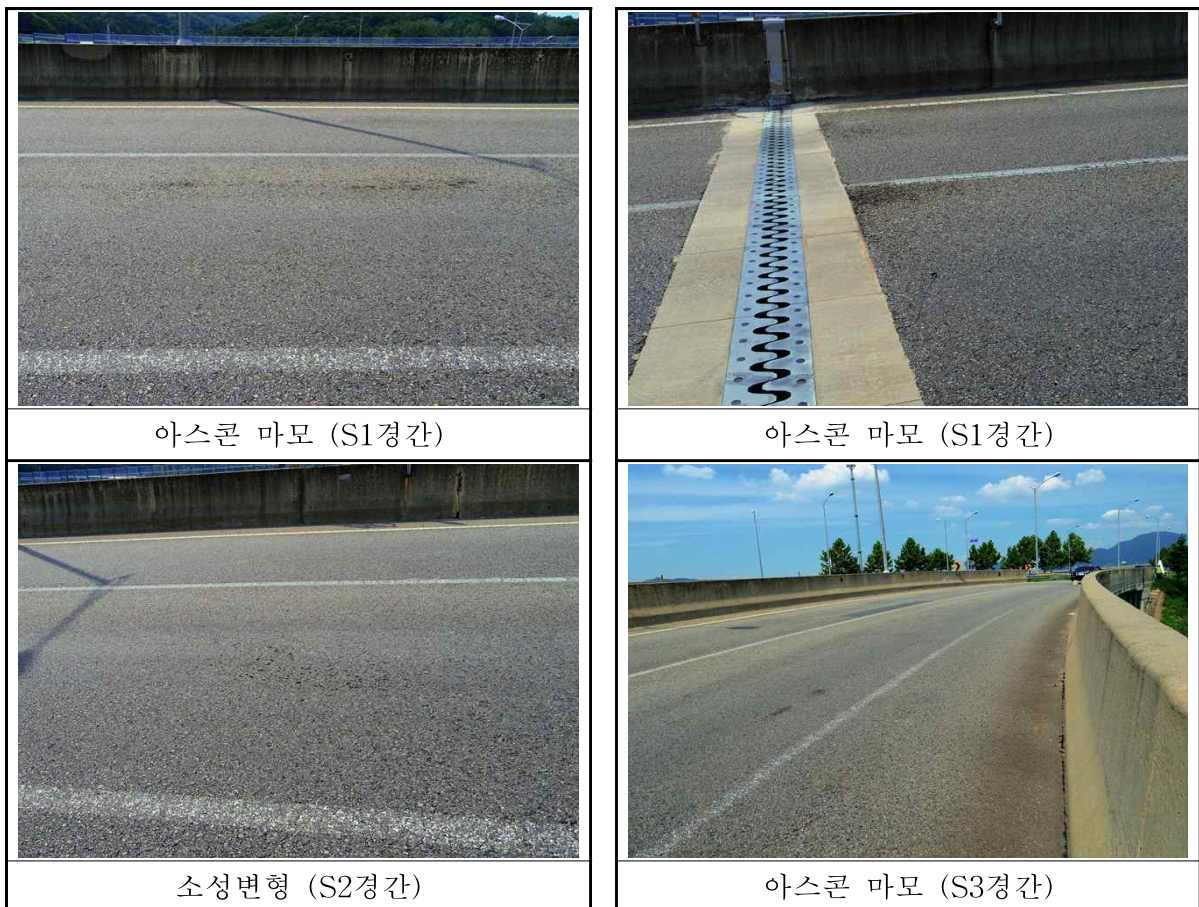
【그림 3.5】 교면포장 손상 현황

교면포장에 대한 외관조사 결과, 아스콘 마모( $190.33\text{m}^2/11\text{개소}$ ), 아스콘 소성변형( $7.5\text{m}^2/1\text{개소}$ )이 조사되었다.

아스콘 마모와 소성변형은 반복적인 차량 하중과 관호IC1교의 특성상 서행과 제동, 가속, 중차량의 지속적인 통행 및 아스콘의 노후화에 의한 손상으로 판단된다.

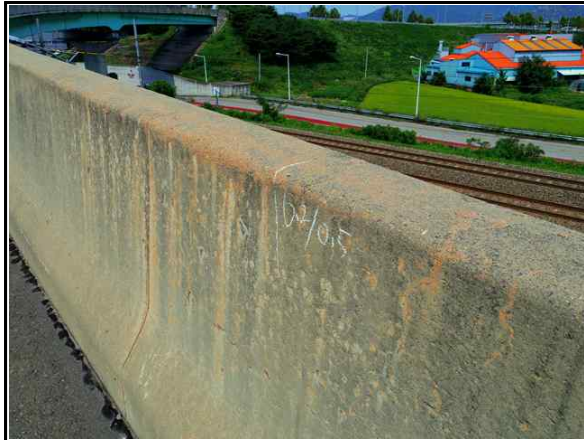
방호벽 균열의 경우 건조수축에 의해 발생한 것으로 판단되며, 텔리네이트 및 표지판 파손, 웬스 파손, 방호벽 파손 등은 외부충격(차량추돌 등) 및 노후화에 의해 발생한 손상으로 판단된다.

콘크리트 균열 (S1경간)

텔리네이트 및 표지판 파손, 웬스 파손 등은 주행차량 안전성 및 시야확보를 위하여 재설치를 하는 것이 바람직 할 것으로 판단된다. 그 외 손상에 대해서는 주의관찰이 필요할 것으로 판단된다.

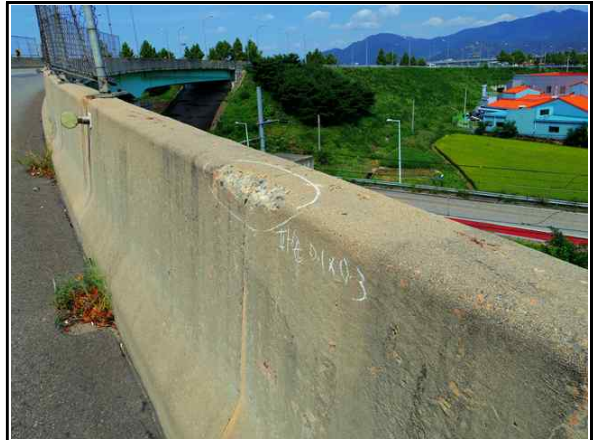
콘크리트 파손 (S1경간)

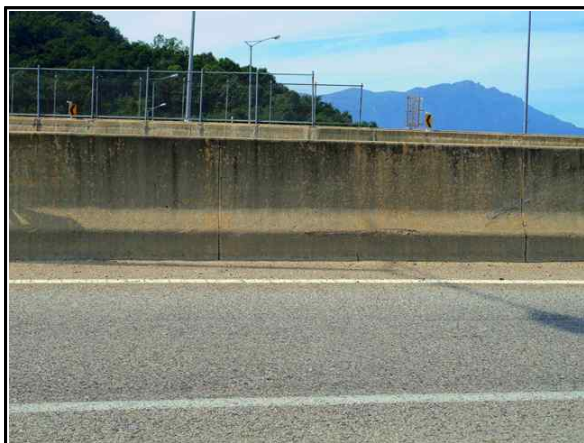
콘크리트 굽힘 (S2경간)

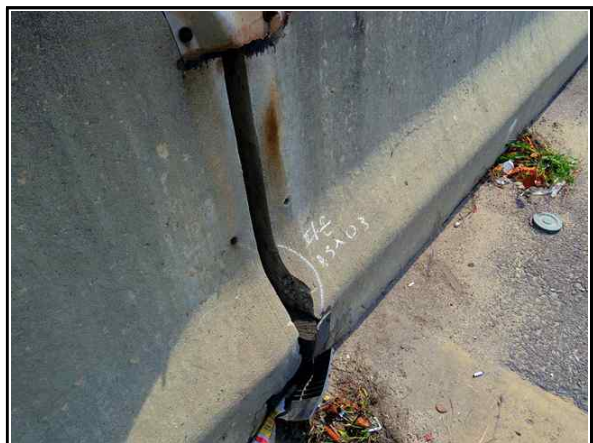
콘크리트 파손 (S3경간)

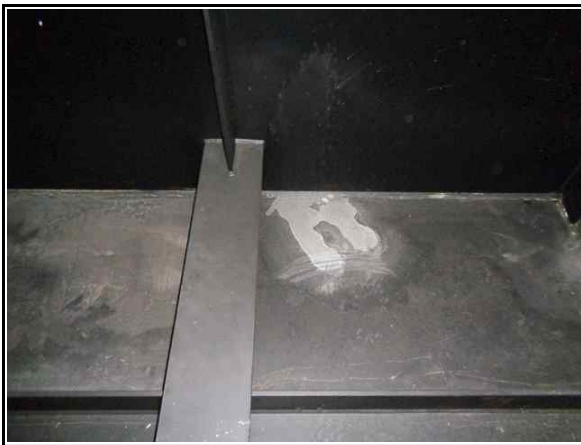
거더에 대한 외관조사 결과, 거더내부 스플라이스 썰링 미처리( $0.46\text{m}^2/4\text{개소}$ ), 체수 흔적( $0.05\text{m}^2/1\text{개소}$ ), 도장박리( $0.16\text{m}^2/1\text{개소}$ ), 부식( $0.08\text{m}^2/1\text{개소}$ )이 발생한 상태이다. 도장박리는 세척과 소지조정 작업이 적당치 못한 경우(물, 오일 등 잔류)에 주로 발생하고 강재부식은 우수유입에 의해 일부 부식이 발생한 것으로 판단된다.

거더내부 하면 도장박리(S3-G1)

스플라이스 썰링 미처리는 기존 보수 작업 중 누락이 발생한 것으로 판단되며, 도장 박리 및 부식 등의 손상은 단면 강성 손실을 유발할 수 있으며, 손상이 진전될 가능성이 있으므로 재도장 보수를 실시하는 것이 바람직하다.

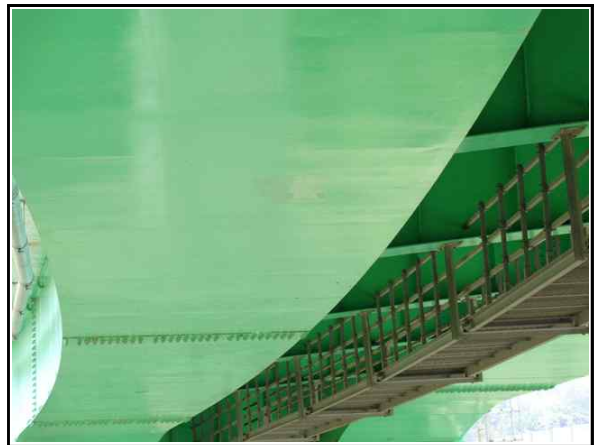
거더외부 도장보수 현황(S3-G2)

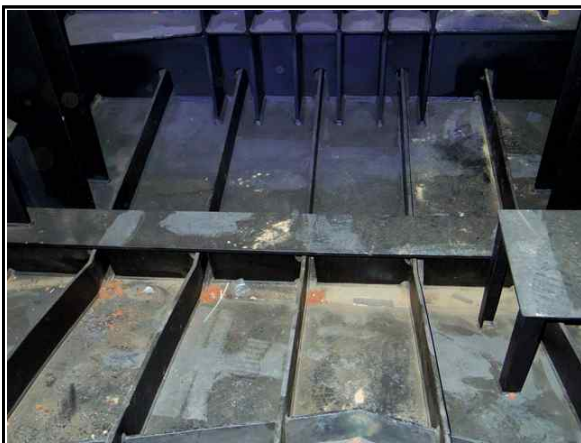
거더내부 하면 부식(S2-G2)

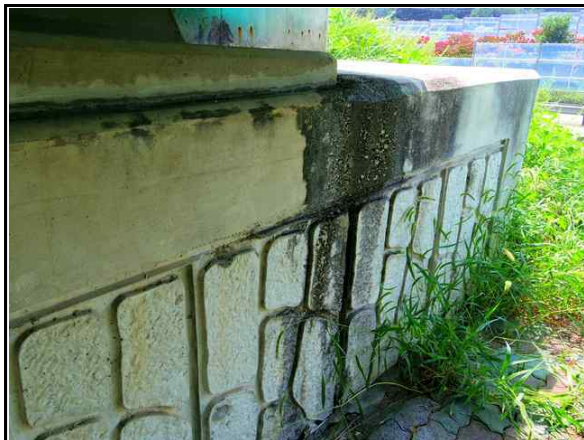
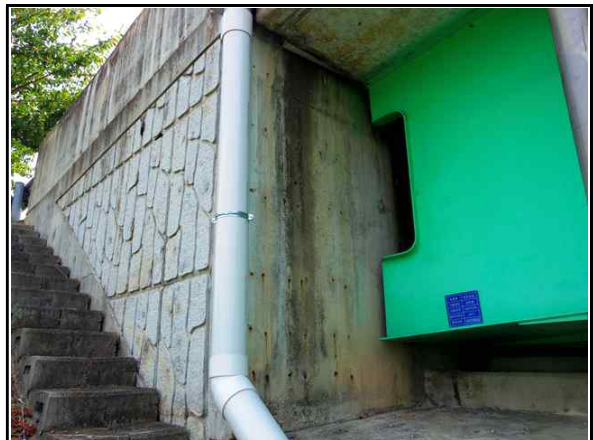
발생된 손상은 상부로부터 우수유입에 의해 발생한 기 손상으로 손상의 진전은 미미한 상태이므로 주의관찰이 필요하다.

누수오염(A1)

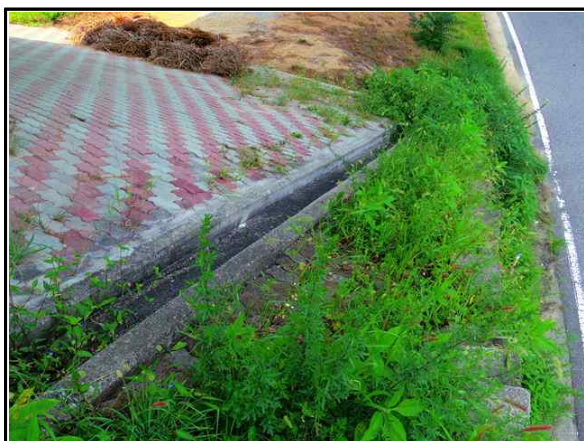
교대에 대한 외관조사 결과, 누수오염( $9.65\text{m}^2/9\text{개소}$ ), 체수( $4.00\text{m}^2/1\text{개소}$ ), 블록침하( $5.5\text{m}^2/2\text{개소}$ ) 등의 손상이 발생한 상태이다.

법면 블록 침하(A1)

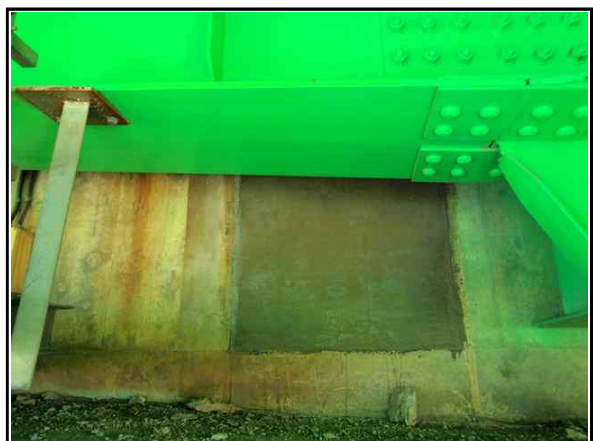
2013년 정밀안전진단 시의 손상과 금회 조사된 손상을 비교한 결과 콘크리트 균열 및 파손 손상에 대해서 보수를 실시한 것으로 조사되었다.

교대 균열보수 전경

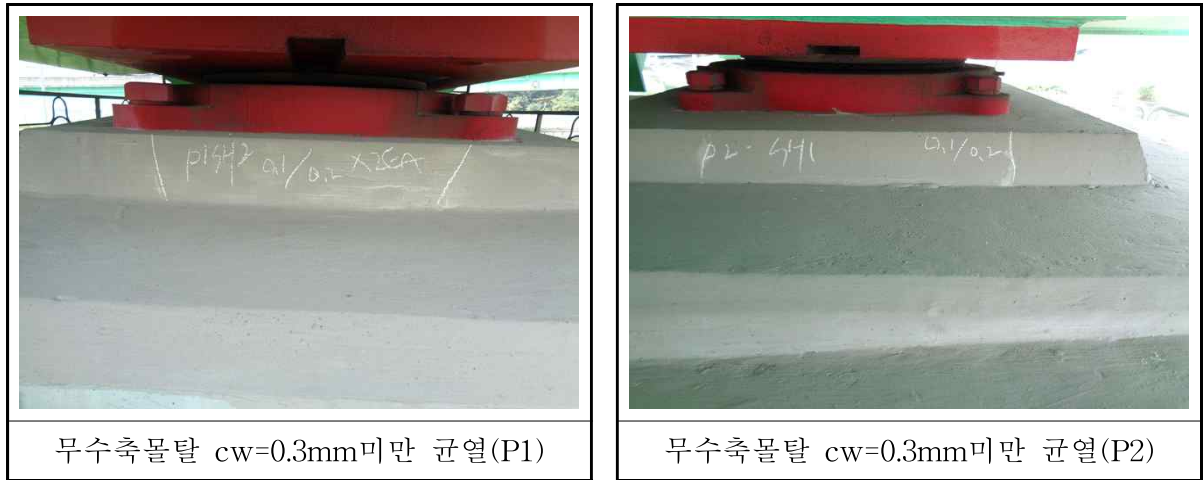
【그림 3.19】 교량받침 손상 현황

교량받침에 대한 외관조사 결과, cw=0.3mm미만 무수축몰탈 균열(0.6m/3개소)외에 특이손상이 없는 것으로 확인되었다.

2013년 정밀안전진단 시의 손상과 금회 조사된 손상을 비교한 결과 무수축몰탈 균열이 발생하였으며, 이는 균열이 미세하여 누락된 것으로 판단된다. 금회 조사된 결함은 모두 경미한 손상으로 주의관찰이 필요하다.

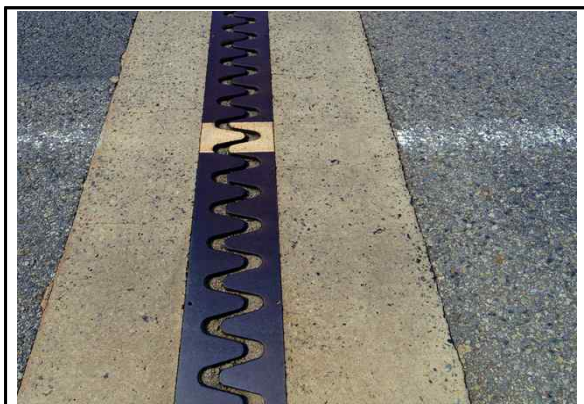
후타재에 발생된 균열(cw=0.3mm이상)은 건조수축에 의한 균열로 판단되며, 박리는 노후화 및 차량의 반복하중에 의해 발생한 것으로 판단된다.

후타재 균열(Exp.2)

유간 토사퇴적은 사용성 확보를 위하여 신축유간 청소를 실시하고, 후타재 균열은 손상정도를 감안하면 보수보다는 주의관찰 후 손상진전 시 보수를 실시하는 것이 바람직한 것으로 판단된다.

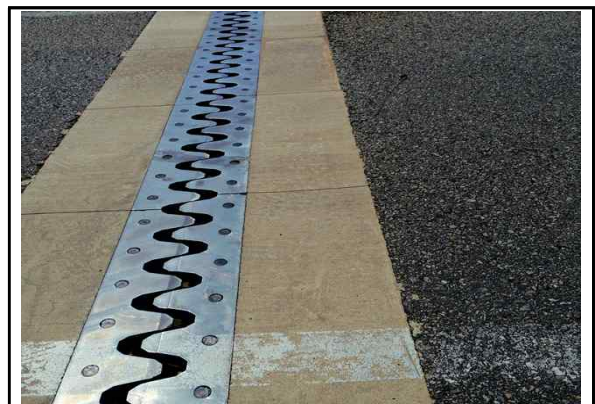
후타재 박리(Exp.1)

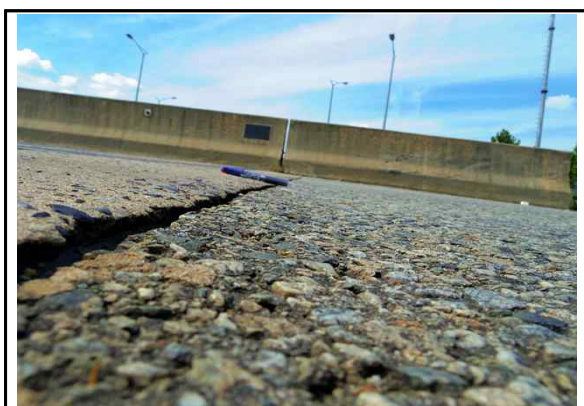
접속부 단차(Exp.2)

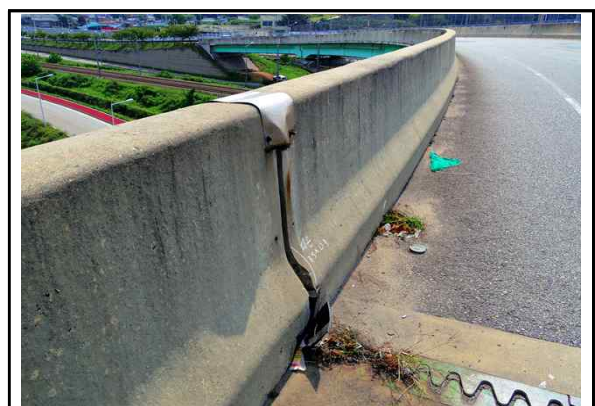
차수판 탈락(Exp.2)

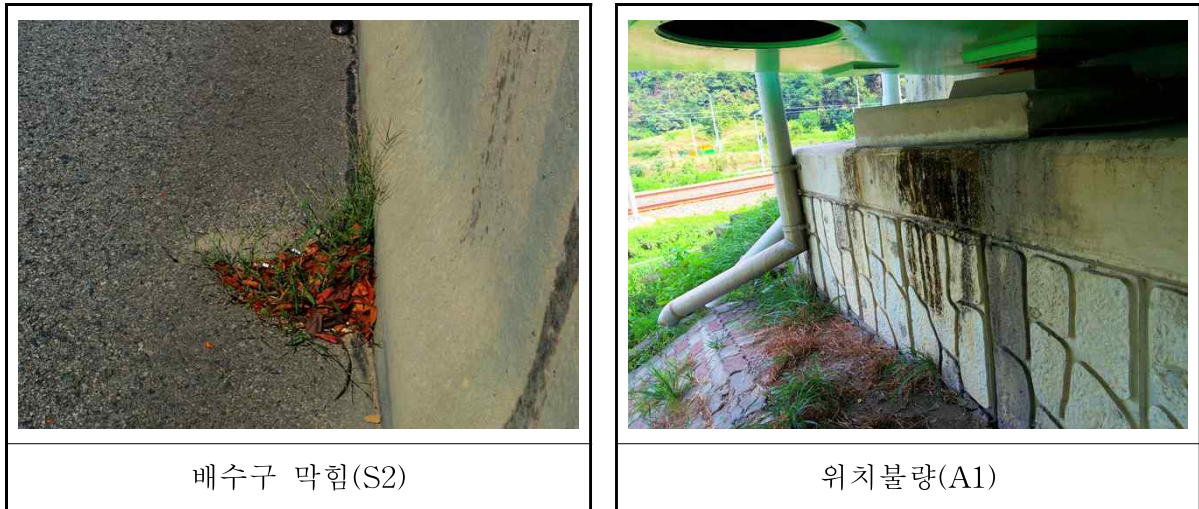
【그림 3.24】 배수시설 손상 현황

배수시설 조사결과 교면상부의 배수구는 국부적인 토사퇴적(9개소)이 발생하였다. 2013년 정밀안전진단 시 조사되었던 A1측 사면보호블럭 침하 및 토사유실은 보수된 상태이나, 배수관 위치불량은 미보수된 상태이다. 미보수된 위치불량은 손상 재발생 우려가 있으므로 보수를 실시하는 것이 바람직하다.
