## 제 3 장 외관조사

관호IC 2교는 경북 칠곡군 약목면 관호리에 위치한 편도 1차선의 STB(3경간)로서 2003년 12월에 준공된 교량이다.

관호IC 2교는 편도1차선의 3경간( $45.0 + 55.0 + 45.0 = 145.0\text{m}$ ) Steel Box Girder교로서 외관조사는 각 부재별로 상부구조, 하부구조, 받침장치, 기타부재(교면포장, 난간(연석), 신축이음, 배수시설)로 구분하여 실시하였으며, 그 결과는 다음과 같다.

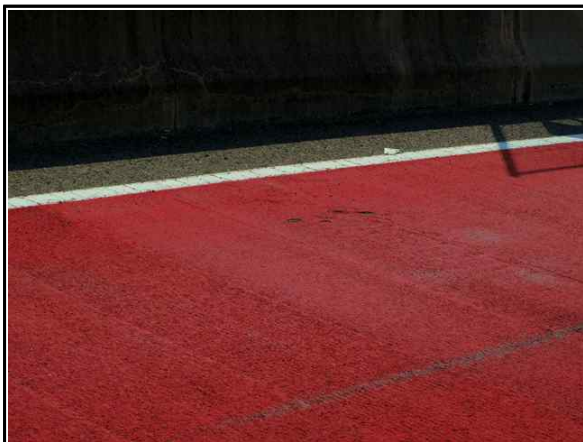
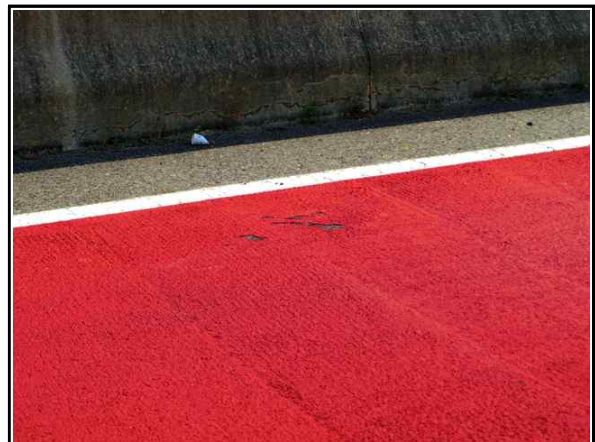
미끄럼방지 포장 파손은 반복적인 차량 하중, 중차량의 지속적인 통행 및 아스콘의 노후화에 의한 손상으로 판단된다.

미끄럼방지 포장 파손 (S1경간)

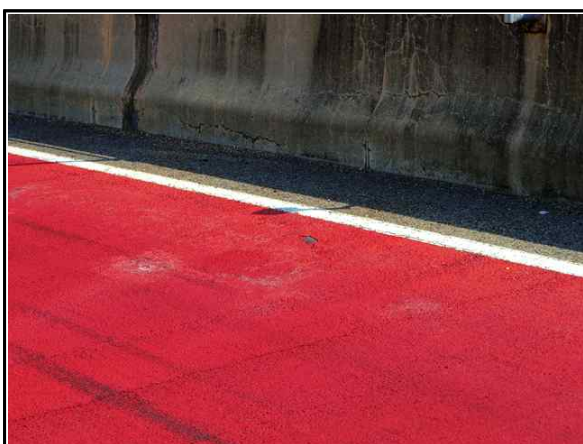
미끄럼방지 포장 파손 (S2경간)

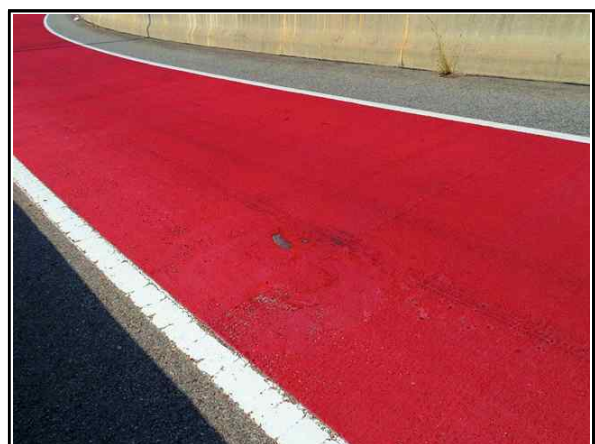
미끄럼방지 포장 파손 (S3경간)

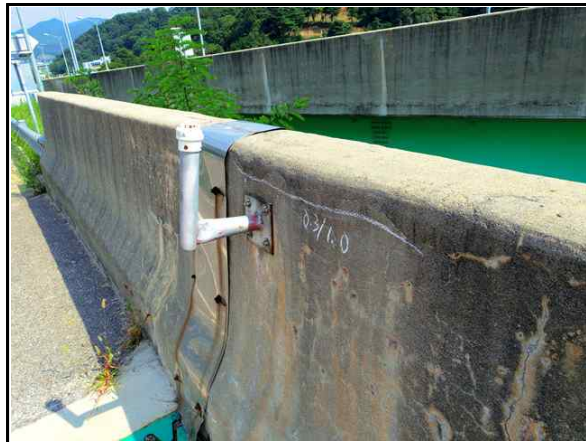
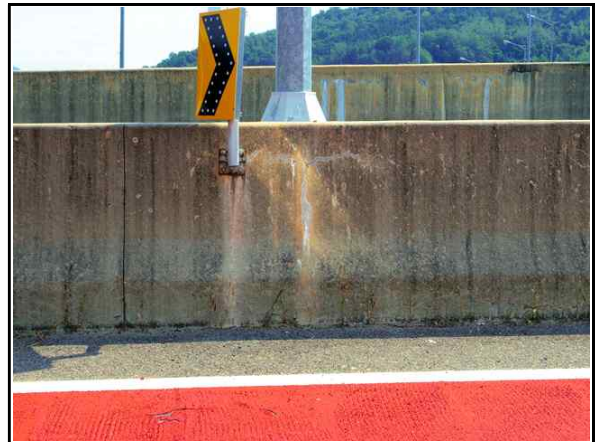
방호벽 균열의 경우 건조수축에 의해 발생한 것으로 판단되며, 텔리네이트 파손, 방호벽 파손 등은 외부충격(차량추돌 등) 및 노후화에 의해 발생한 손상으로 판단된다.

콘크리트 균열 (S1경간)

텔리네이트 파손은 주행차량 안전성 및 시야확보를 위하여 재설치를 하는 것이 바람직 할 것으로 판단된다. 그 외 손상에 대해서는 주의관찰이 필요할 것으로 판단된다.

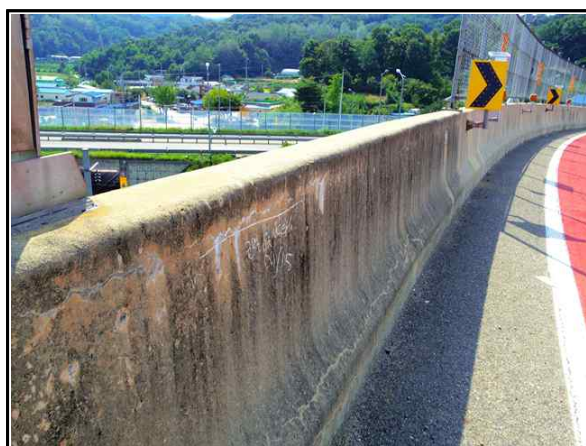
콘크리트 균열 (S2경간)

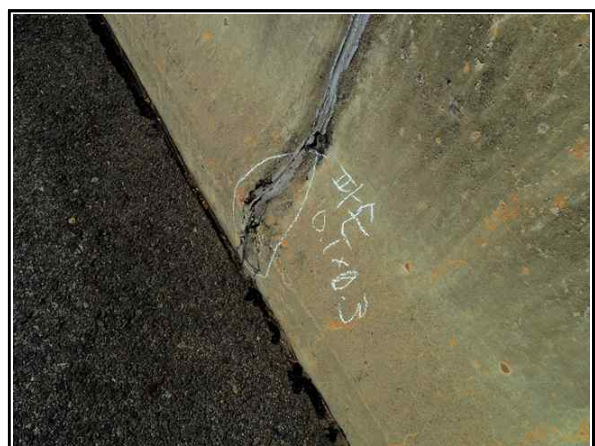
콘크리트 파손 (S3경간)

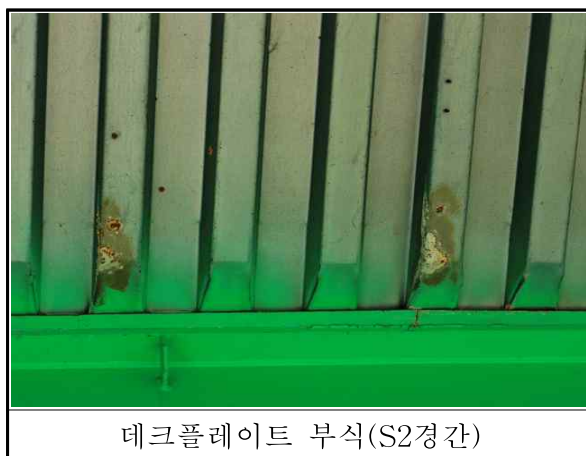
바닥판 하면에 대한 외관조사 결과, 데크플레이트 부식(1.425㎡/70개소)외에 콘크리트 균열, 파손 등의 손상이 없는 전반적으로 양호한 상태인 것으로 판단된다.

데크플레이트 부식(S2경간)

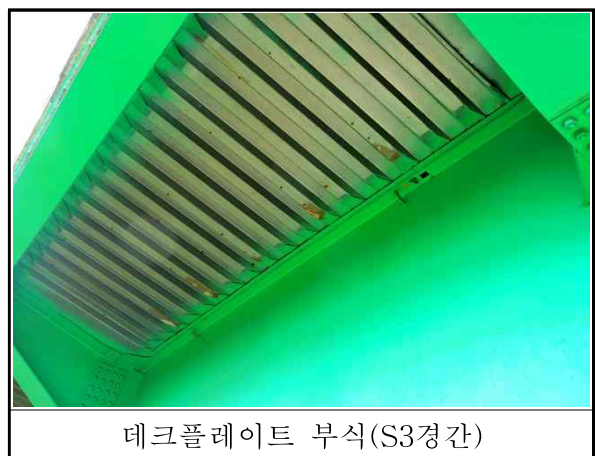
데크플레이트 부식(S3경간)

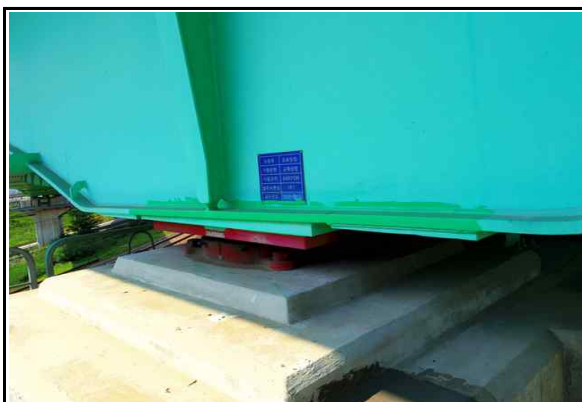
거더외부 도장보수

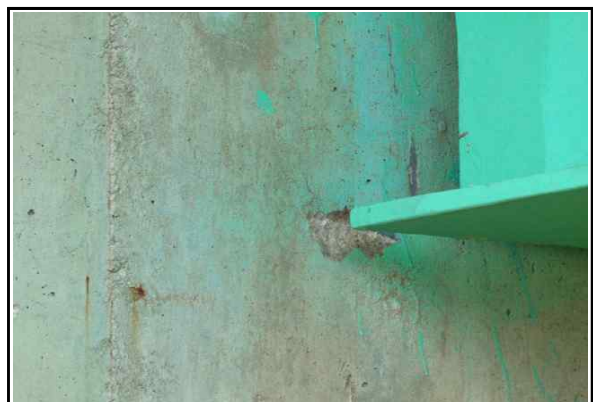
거더 및 교대(A1) 유간부족으로 인한 파손

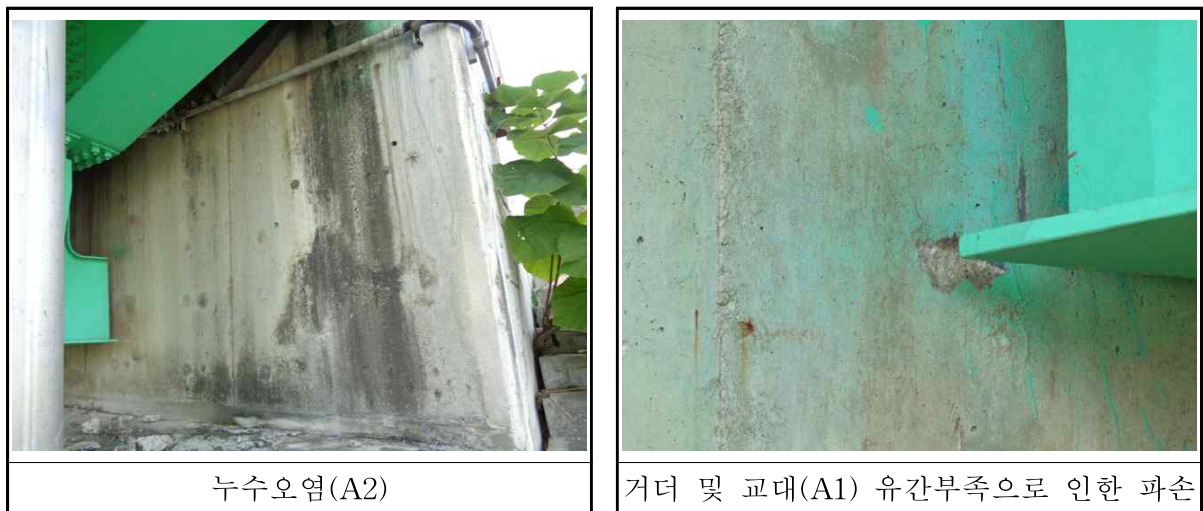
【그림 3.16】 교대 손상 현황

교대에 대한 외관조사 결과, 0.3mm미만 균열(0.2m/1개소), 누수오염(3.85m<sup>2</sup>/4개소), 누수흔적(0.45m<sup>2</sup>/1개소), 체수(3.25m<sup>2</sup>/2개소) 등의 손상이 발생한 상태이다.

발생된 손상은 상부로부터 우수유입에 의해 발생한 기 손상으로 손상의 진전은 미미한 상태이므로 주의관찰이 필요하다.

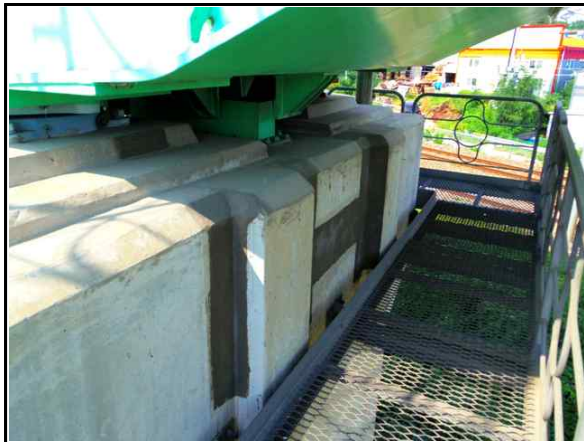
2013년 정밀안전진단 시의 손상과 금회 조사된 손상을 비교한 결과, 콘크리트 균열 및 파손에 대해 보수가 실시된 상태이다.

교각 코핑부 균열 보수 전경(P2)

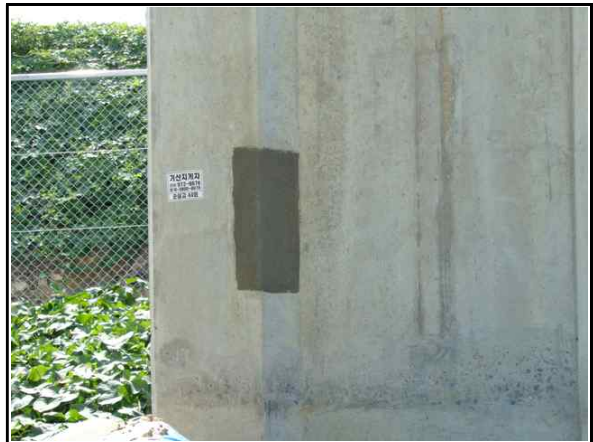
교각 기둥부 파손 보수 전경(P1)

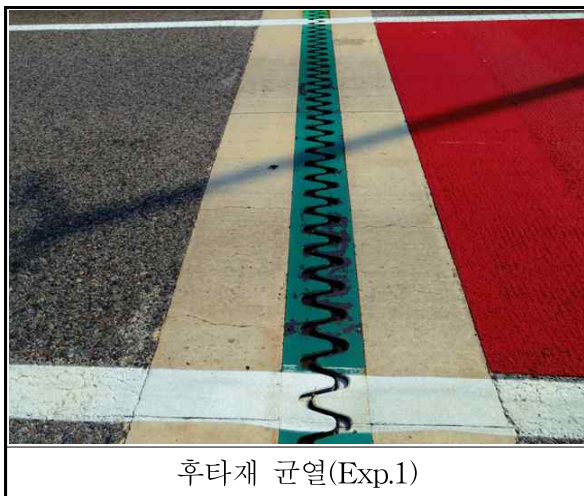
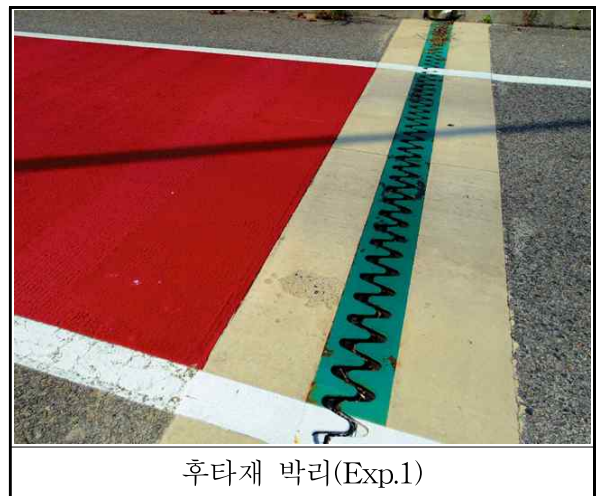
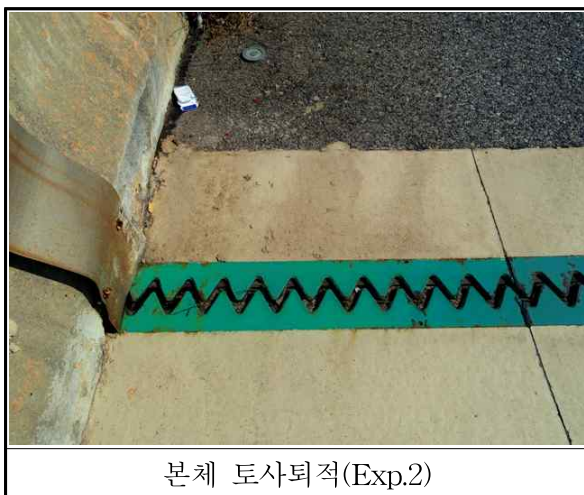
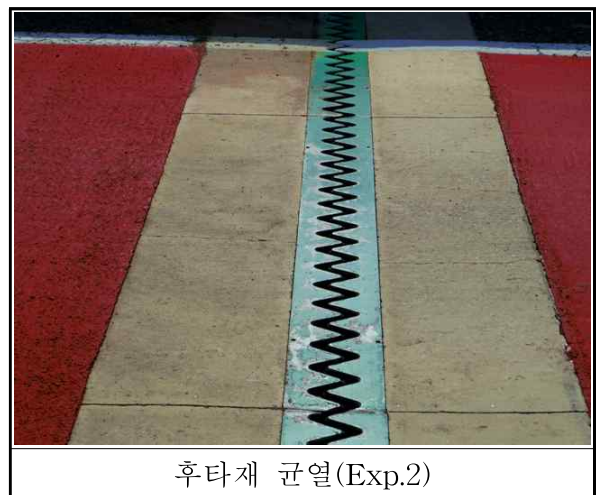
【그림 3.21】 신축이음장치 손상 현황

신축이음장치에 대한 외관조사 결과, 후타재 균열(11.2m/3개소), 박리(7.78m<sup>2</sup>/5개소), 본체 토사퇴적(3m/3개소) 등의 손상이 조사되었다.

후타재에 발생한 균열은 건조수축에 의한 균열로 판단되며, 박리는 노후화 및 차량의 반복하중에 의해 발생한 것으로 판단된다.

유간 토사퇴적은 사용성 확보를 위하여 신축유간 청소를 실시하고, 후타재 균열은 손상정도를 감안하면 보수보다는 주의관찰 후 손상진전 시 보수를 실시하는 것이 바람직한 것으로 판단된다.

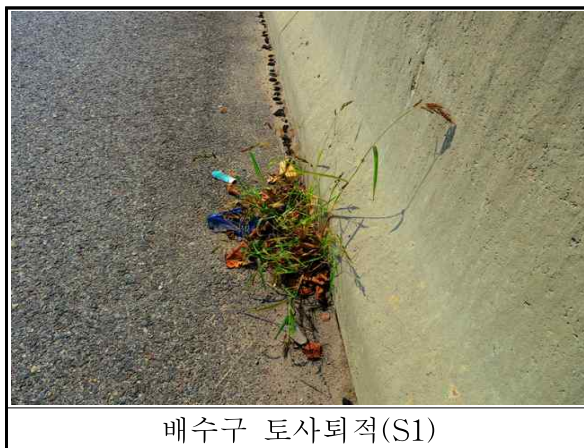
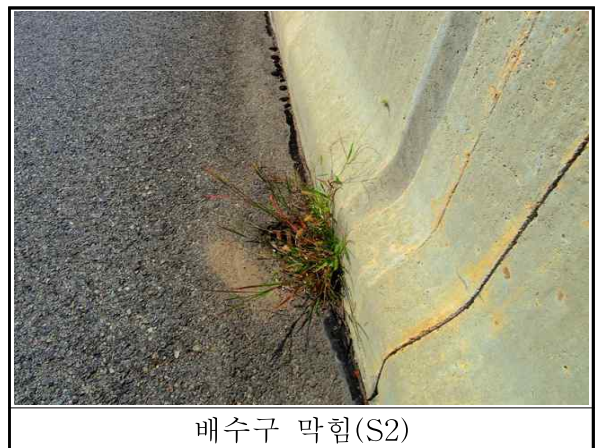
【그림 3.24】 배수시설 손상 현황

배수시설 조사결과 교면상부의 배수구는 국부적인 토사퇴적(4개소) 및 막힘(1개소)이 발생하였다.

2013년 정밀안전진단 시와 비교시 토사퇴적 구간이 증가된 것으로 조사되었다. 토사퇴적 및 막힘은 체수를 유발해 차량의 주행성을 저해하므로 정비가 필요할 것으로 판단된다.
