# **국도21호선 목주교 등 20개소 정밀점검 종 합 보 고 서**

2012. 06

(주)장맥엔지니어링

# 제 1 장 목주교

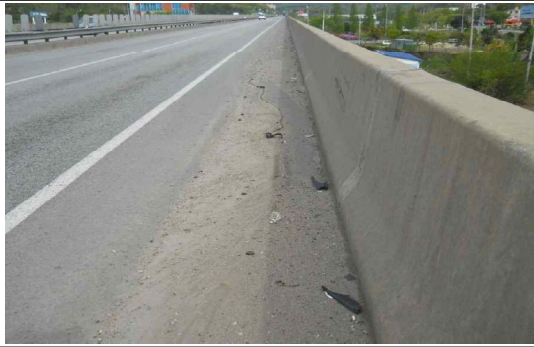
- ㉠ 교면포장은 아스콘 포장으로 난간부 토사퇴적, 보수부 패임 및 파손(S4, S9, 천안방향), 포장균열(S5, 병천방향) 등의 손상이 발생한 것으로 조사되었다.
- ㉡ 발생한 손상은 공용기간 경과 및 차륜하중에 의한 영향이 지배적인 원인으로 판단되며, 바닥판의 열화방지를 위한 보수가 필요할 것으로 판단된다.

| 포장 토사퇴적(S8-천안) | 포장 균열(S5-병천) |

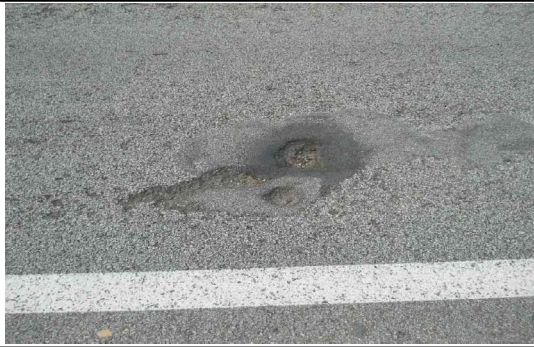
| 보수부 포장 파손(S9-천안) | 포장 토사퇴적(S8-병천) |

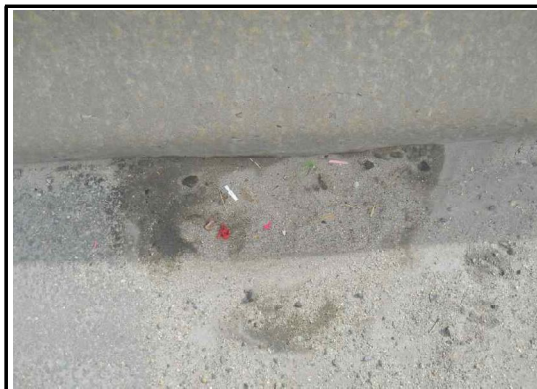
- ㉠ 배수구는 천안방향 21개소, 병천방향 19개소로 총 40개소 설치된 상태로 공용기간 증가로 인한 전반적인 배수구 막힘, 배수관 파손 1개소가 발생한 것으로 조사되었다.
- ㉡ 막힌 배수구는 교면의 원활한 배수가 곤란하므로 정기적인 청소가 필요한 상태이며, 파손된 배수관의 보수를 통한 낙수로 인한 구체의 손상을 방지하여야 할 것으로 판단된다.

배수구 막힘(S3-천안)

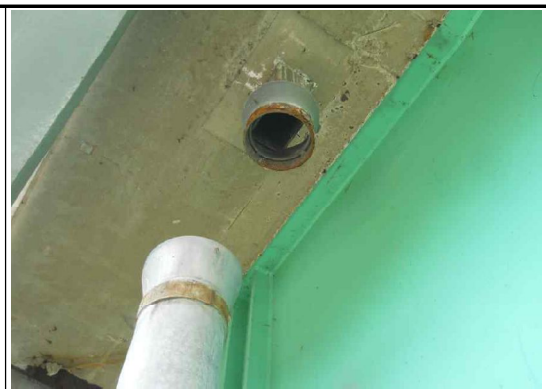
배수관 파손(S1-병천)

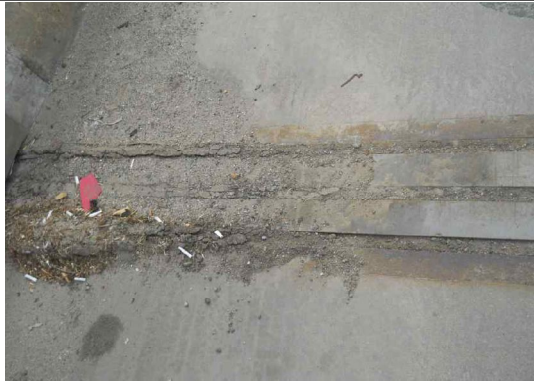
- ㉠ 신축이음은 Rail Joint 형식으로 2개소(A1, A2)가 설치되어 있으며, 전반적인 유간 토사퇴적이 발생한 상태이나 기능상의 문제는 없는 것으로 조사되었다.
- ㉡ 후타재는 시·종점부 모두 0.2mm의 건조수축 및 온도변화에 의한 균열 및 망상균열이 발생한 상태로 콘크리트의 내구성 확보를 위한 보수가 필요할 것으로 판단된다.

| 시점측 신축이음 유간 토사퇴적(천안) | 시점측 신축이음 후타재 망상균열(병천) |

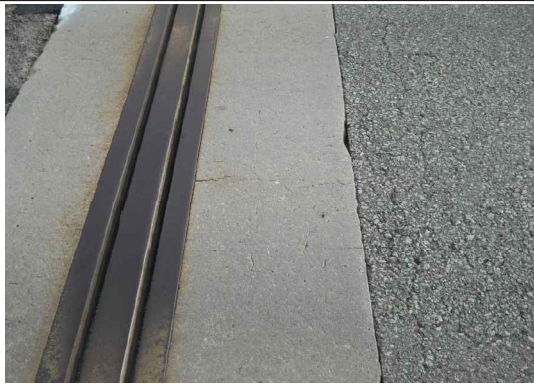
| 중점측 신축이음 후타재 망상균열(천안) | 중점측 신축이음 후타재 망상균열(병천) |

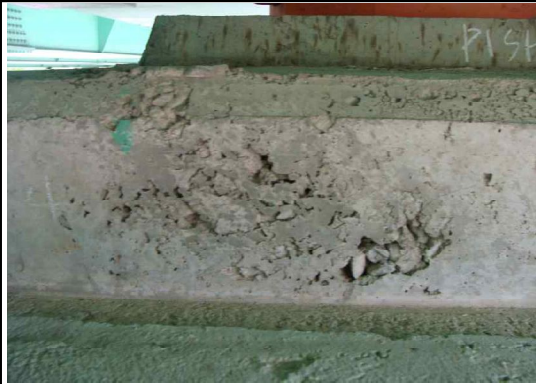
- ㉠ 본 교량은 40개의 포트받침이 설치된 상태로 종·횡방향의 과도한 이동 및 기울음 등은 발생되지 않은 대체로 양호한 상태이나, 받침콘크리트 파손, 재료분리 및 균열, 용접부 부식이 일부 발생된 것으로 조사되었다.
- ㉡ 또한 교량의 낙교방지를 위한 전단키의 시공불량으로 인한 주형과 고정 볼트의 접촉 및 고정 볼트 부식이 일부 발생되어 적절한 조치가 필요할 것으로 판단된다.

| P1-SH4 받침콘크리트 재료분리 | P3-SH1 전단키 시공불량 |

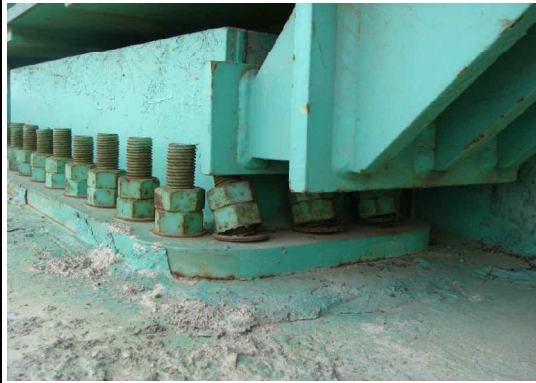
| P6-SH1 전단키 시공불량 | A2-SH2 용접부 부식 |

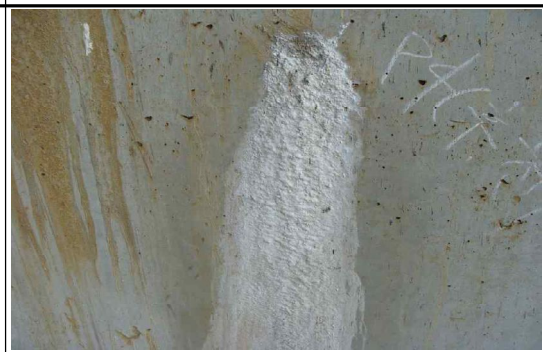
- ㉠ 교각의 형식은 라멘식이며 기초형식은 말뚝기초로 시공된 상태로 교각의 외관조사 결과 구조물의 안전성에 영향을 미칠만한 침하, 파손 등의 특별한 손상은 조사되지 않았다.
- ㉡ 기둥 및 코핑 및 기둥에는 폭 0.1~0.3mm 의 건조수축 및 온도변화에 의한 수직균열이 일부 발생된 상태이며, P4 코핑부에는 국부적인 백태가 발생된 것으로 조사되었다.

P4 코핑 백태

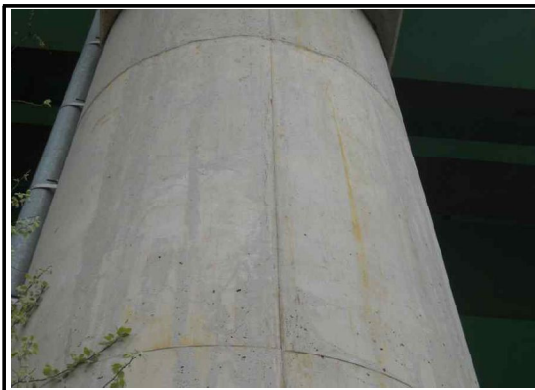
P5 기둥부 균열

| 구 분 | 손상 내용 | 손상 수량 | | 보수방안 | 비고 |
|---|---|---|---|---|---|
| 교 각 | 균열(C.W>0.2) | 2.50 | m | 주입공법 | 단기 |

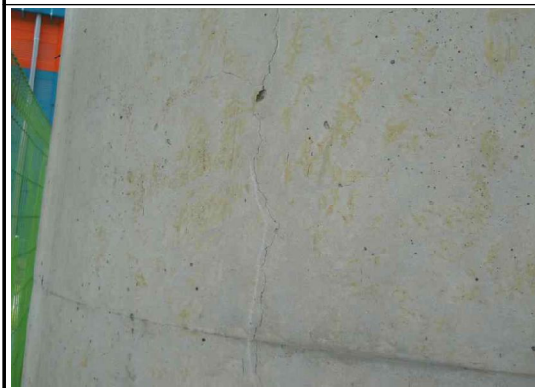
P7 기둥부 균열

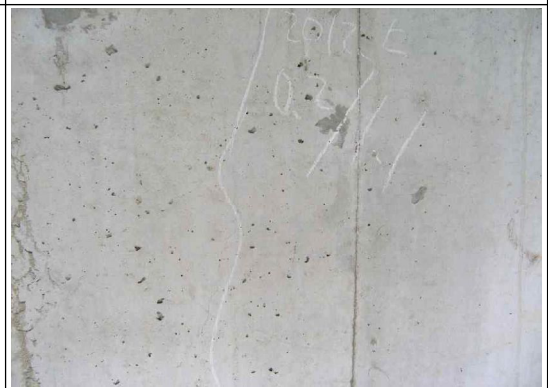
P8 코핑 균열
