| <b>INDT</b><br>國際非破壞検査(株) | | REPORT OF ULTRASONIC EXAMINATION<br>초음파탐상검사보고서 | | Report No.<br>보고서 번호 | | ID-U-MS-160322-01 | |
| Customer 주문주<br>㈜명성엔지니어링 | | Project 공사명 / W/O No. 공사번호<br>송탄교(하행선) 정밀안전진단 용역 | | Dwg.No. 도면번호 / Traveller No.<br>N/A | | | |
| Item Name 제품명<br>주판단면변화부 F.P용접부 | | Material 재질 / Thickness 두께<br>SM490B / 12~22 mm | | Joint Config. 용접모양<br><input checked="" type="checkbox"/> Butt <input type="checkbox"/> T-JOINT / <input type="checkbox"/> FCAW <input checked="" type="checkbox"/> SAW | | | |

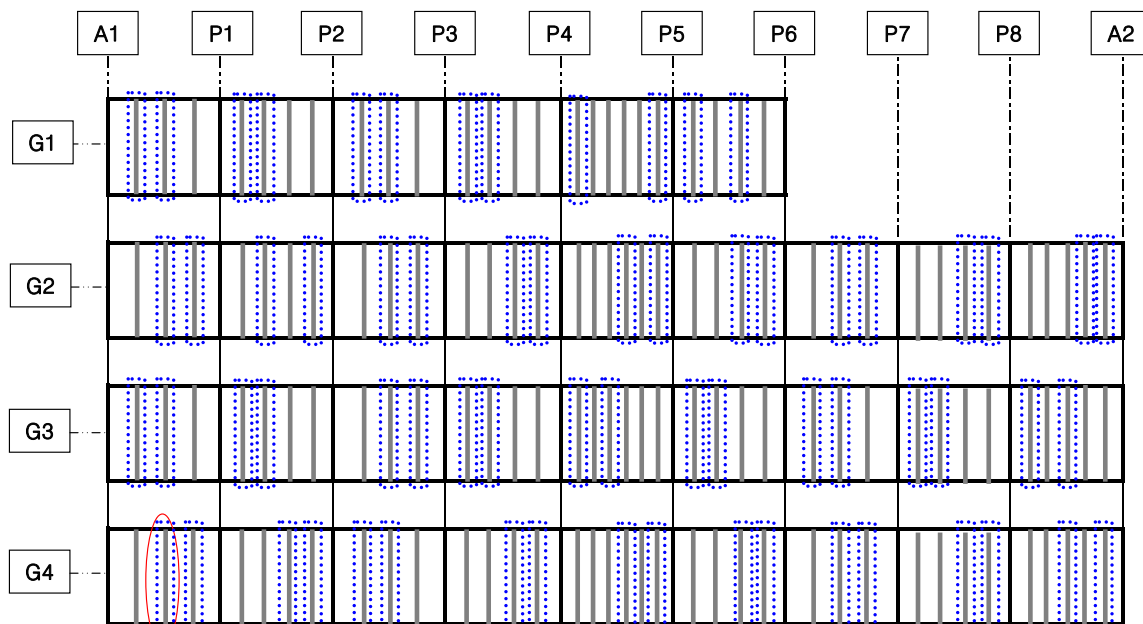
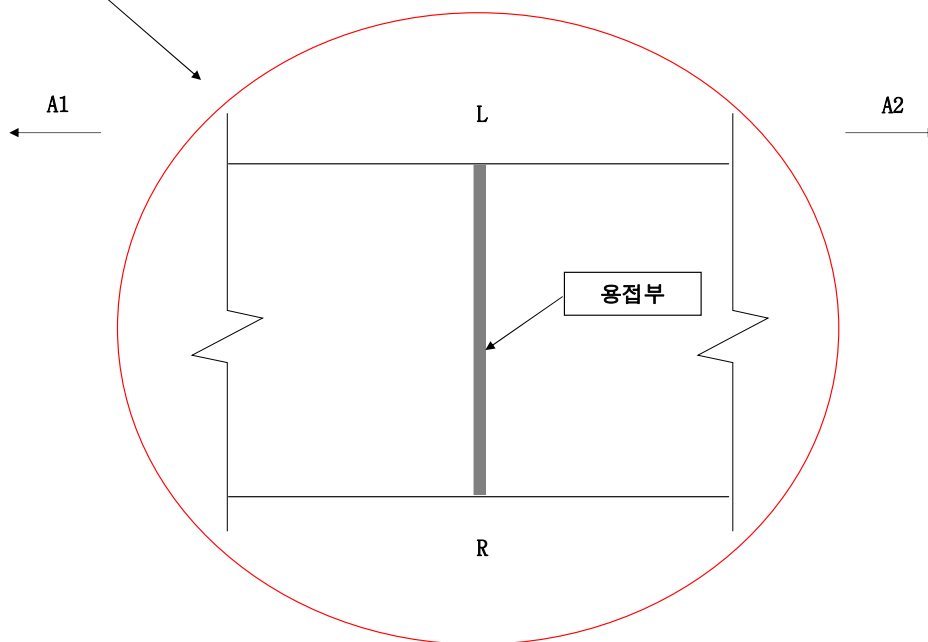
### UT POINT MAP

1. 주판 LOWER FRANGE UT CHECK.
