## 제3장 현장조사 및 시험

송탄교(하행선)는 경기도 평택시 지제동에 위치한 교량으로써, 2005년에 준공되어 약 11년의 공용기간이 경과되었고, 국도 45호선에 위치하고 있다. 교량의 연장은 423.3m의 9경간 1종 시설물으로써, 상부구조는 강박스 거더(STB)형식 3~4련으로 시공되어 있으며, 하부구조는 교각 8기(라멘식형, 다주식형)와 교대 2기(역T형)로 구성되어 있다.

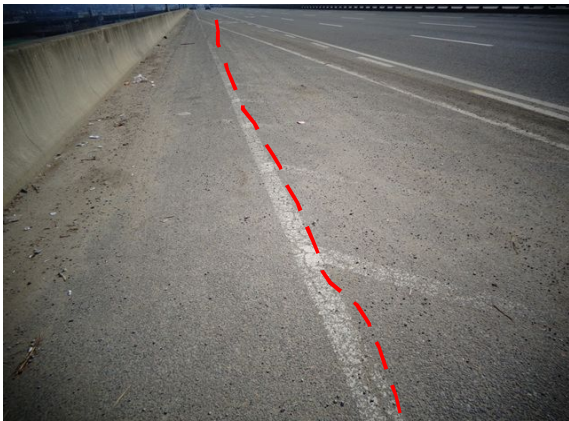
| 현황 | S1 아스콘 균열 | 현황 | S1 포트홀 보수 |

| 대책 | 진전시 아스콘 실링 | 대책 | - |

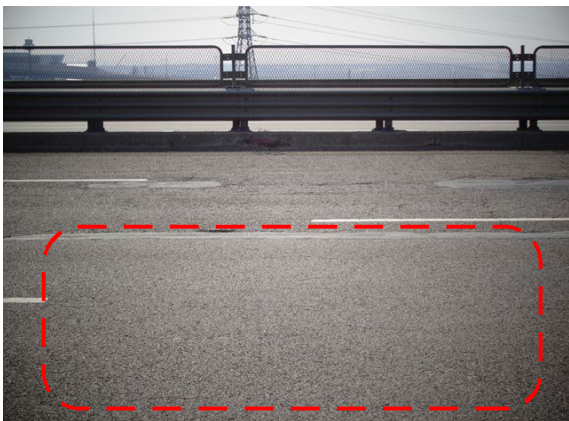
| 현황 | S3 아스콘 망상균열 | 현황 | S3 포트홀 보수 |

| 대책 | 진전시 아스콘 실링 | 대책 | - |

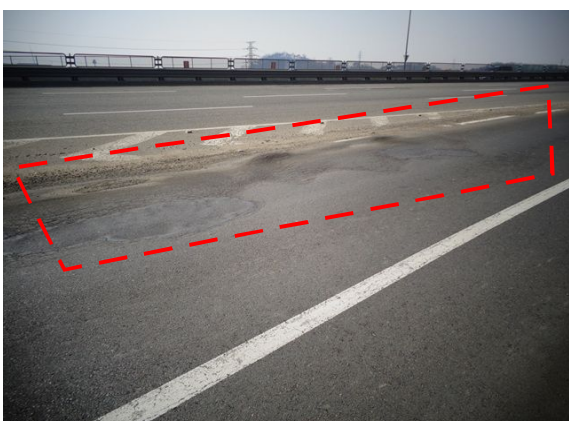
| 현황 | S6 소성변형 | 현황 | S8 포트홀 |

| 대책 | 진전시 재포장 | 대책 | 아스콘 팻칭 |

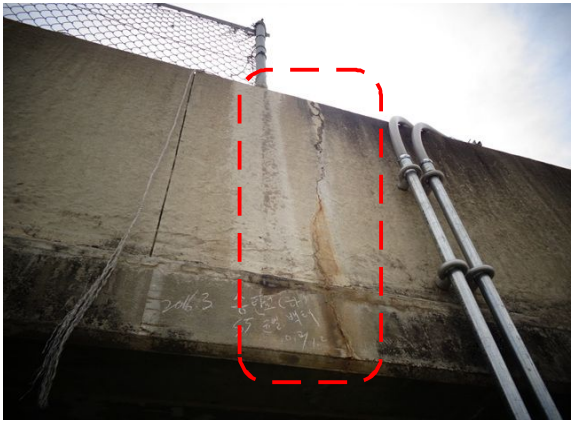
| 현황 | S5 방호벽 외측 균열/백태 | 현황 | S6 중분대 열화 |

| 대책 | 표면처리 | 대책 | 주의관찰 |

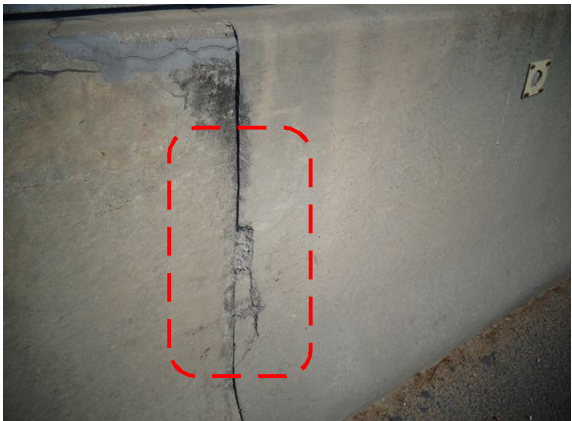
| 현황 | S6 파손 | 현황 | S9 0.3mm이상 균열 |

| 대책 | 진전시 단면보수 | 대책 | 주입보수 |

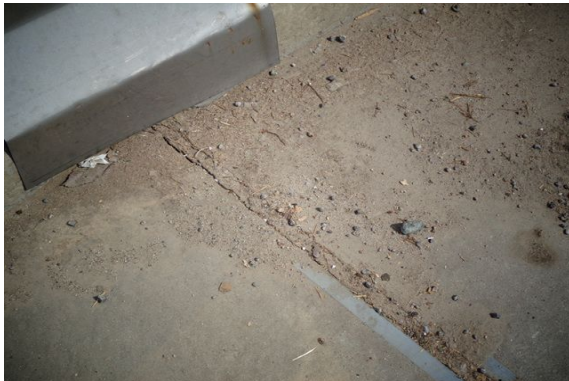
| 현황 | A1 본체 이물질퇴적 | 현황 | P3 후타재 균열 |

| 대책 | 청소 | 대책 | 주의관찰 |

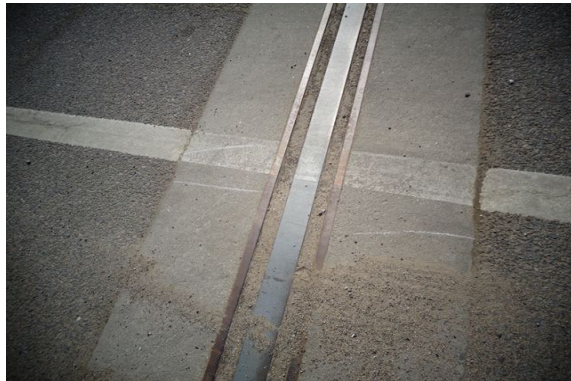
외관조사결과 후타재 균열, 본체 부식, 본체 유간부 토사퇴적, 차수판 볼트 탈락 등이 발생한 상태로 조사되었다. 후타재 균열은 건조수축에 의한 시공초기 균열로서 그 정도가 경미한 상태이므로 현 상태에서의 보수조치 보다는 지속적 관찰을 실시한 후, 손상 진전시 표면처리 등의 보수를 실시하는 것이 바람직 할 것으로 판단되며, 토사퇴적 및 부식 구간은 장기공용에 인한 손상으로 청소 및 지속적인 관찰이 필요하다.

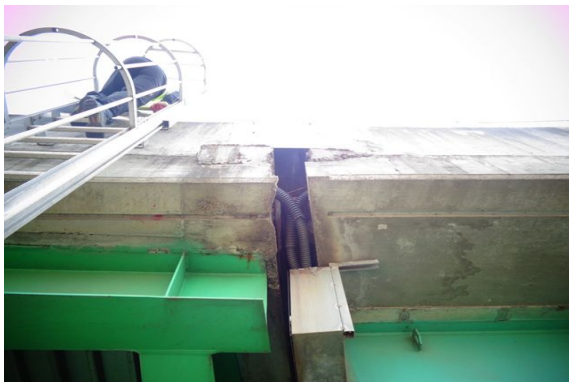
| 현황 | P6 외측 누수흔적 | 현황 | P6 본체 부식 |

| 대책 | 주의관찰 | 대책 | 주의관찰 |

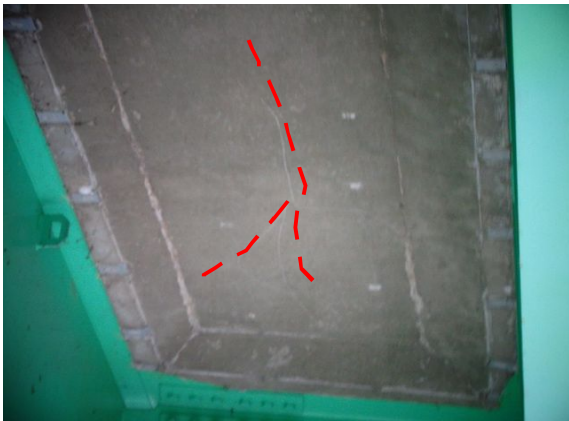
0.3mm미만 균열은 기존 점검시 누락된 손상으로 판단되며, 기 손상부는 시공초기 건조수축에 의해 발생한 균열로 지속적인 관찰 후 진전시 표면처리 등의 조치가 필요하다. 콘크리트 표면열화 구간은 시공불량 및 장기 공용에 의한 손상으로 표면처리 등의 조치가 필요하며, 콘크리트 백태 구간은 손상이 경미하므로 지속적인 관찰 후 진전시 조치가 요구된다. 데크플레이트 부식 구간은 현재 경미한 상태로 주의관찰을 요한다.

| 현황 | S1 0.3mm 미만 균열 | 현황 | S3 0.3mm 미만 균열 |

| 대책 | 지속적 관찰 후 조치(표면처리) | 대책 | 지속적 관찰 후 조치(표면처리) |

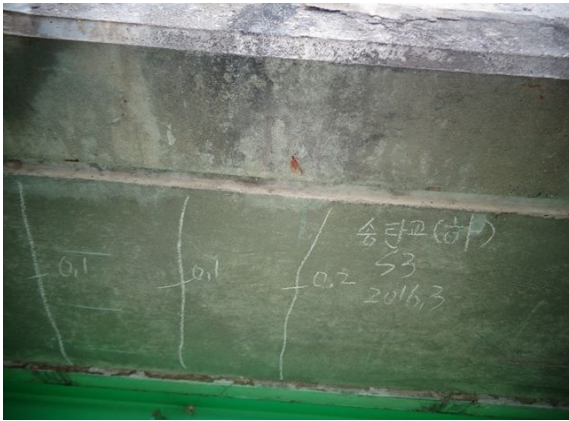
| 현황 | S3 켄틸레버 균열 | 현황 | S8 데크플레이트 부식 |

| 대책 | 지속적 관찰 후 조치(표면처리) | 대책 | 지속적 관찰 후 조치(재도장) |

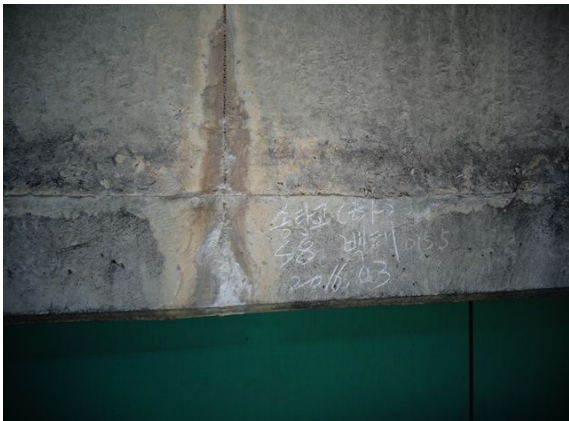
| 현황 | S8 백태 | 현황 | S8 켄틸레버 균열 |

| 대책 | 지속적 관찰 후 조치(표면처리) | 대책 | 지속적 관찰 후 조치(표면처리) |

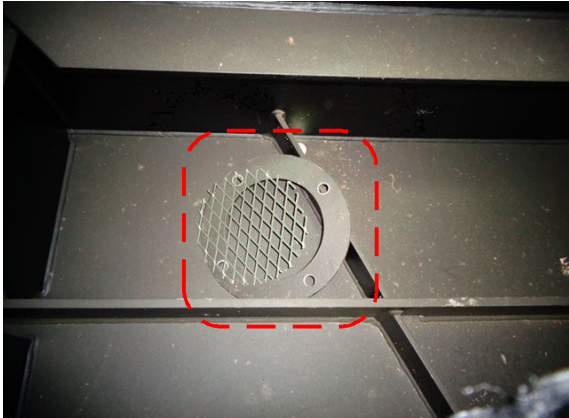
| 현황 | G3-S1 환풍망 탈락 | 현황 | G4-S2 하면 부식 |

| 대책 | 교체 | 대책 | 재도장 |

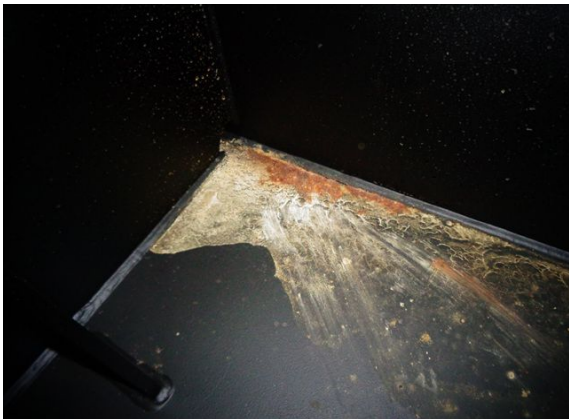
| 현황 | G3-S5 하면 도장박리 및 부식 | 현황 | G4-S8 스플라이스부 누수흔적 |

| 대책 | 재도장 | 대책 | 청소 |

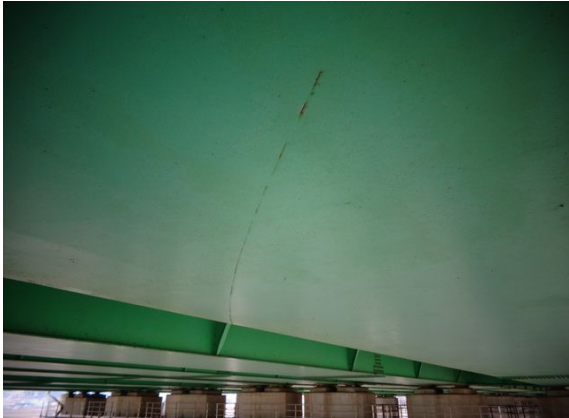
| 현황 | G2-S4 하면 도장 긁힘 | 현황 | G2-S5 하면 점부식 |

| 대책 | 주의관찰 후 조치(재도장) | 대책 | 주의관찰 후 조치(재도장) |

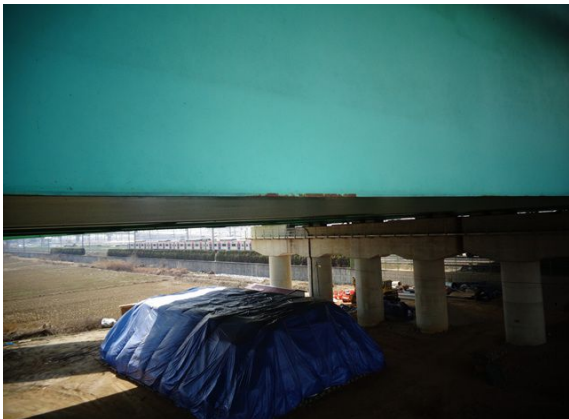
| 현황 | G1-S7 하면 부식 | 현황 | G1-S8 하면 부식 |

| 대책 | 주의관찰 후 조치(재도장) | 대책 | 주의관찰 후 조치(재도장) |

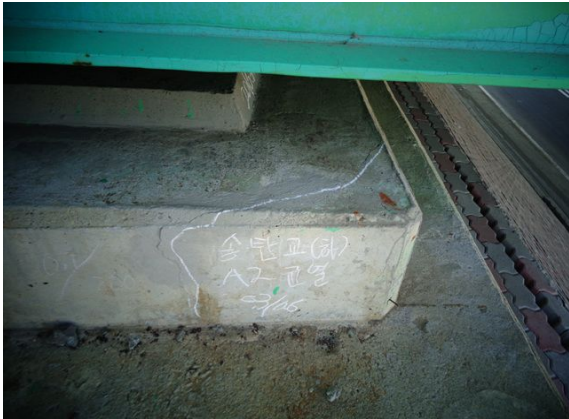
| 현황 | A2-SH1 받침콘크리트 균열 | 현황 | P2-SH2 볼트부식 |

| 대책 | 표면처리 | 대책 | 지속적 관찰 후 조치(재도장) |

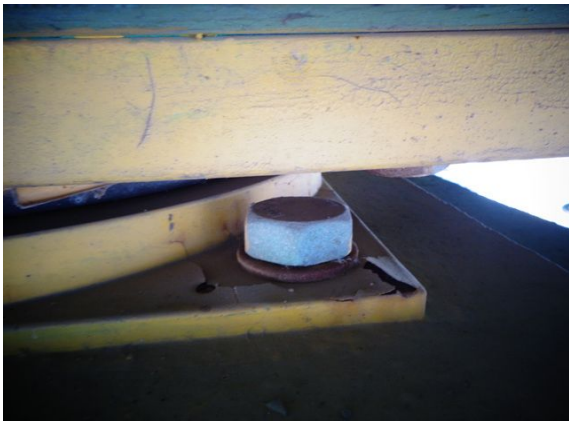
| 현황 | P2-SH4 도장탈락 | 현황 | P5-SH2 무수축물탈 들뜸<br>상부플레이트 부식 |

| 대책 | 지속적 관찰 후 조치(재도장) | 대책 | 지속적 관찰 후 조치(단면보수,재도장) |

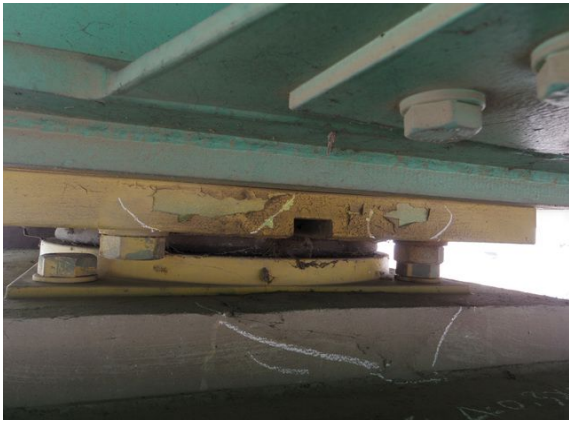
| 현황 | P8-SH1 받침콘크리트 균열 | 현황 | P6-SH1 본체 고무실재 탈락 |

| 대책 | 지속적 관찰 후 조치(표면처리) | 대책 | 주의관찰 |

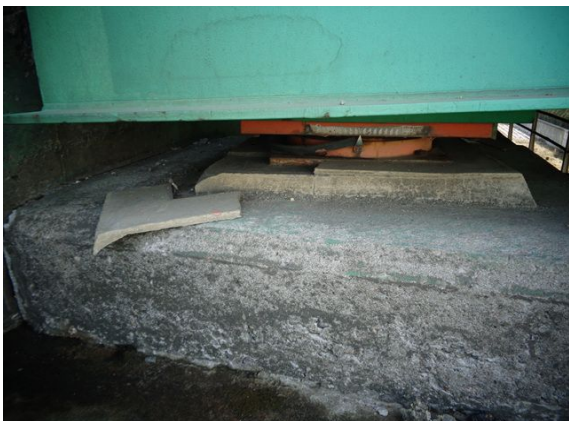
| 현황 | P6-SH1 무수축물탈 탈락 | 현황 | P7-SH6 받침 콘크리트 파손 |

외관조사결과 본체 파손, 편기 등의 손상은 조사되지 않았으나, A1에서 신장량 다소 부족이 발생하였고, 국부적인 받침장치 부식, 받침콘크리트 및 무수축물탈 균열, 콘크리트 파손 등이 조사되었다. 기 손상부는 공용기간 증가 및 건조수축에 의한 손상으로 주의관찰 후 손상의 진전시 표면처리, 제도장 등의 조치가 요망되며, 특히, P6-SH1 무수축물탈 탈락 구간은 원심 작용시 파손 형태와 다른 형상으로, 시공 미흡으로 인한 손상으로 추정되며, 단면보수 등의 조치가 요구된다. A1의 이동량 부족은 받침장치 관리대장 등을 만들어 지속적인 진전여부 확인 후 무수축물탈 파손 등의 손상이 발생할 시, 받침장치 프리셋팅, 교체 등의 조치가 요구된다.

| 대책 | 단면보수 | 대책 | 단면보수 |

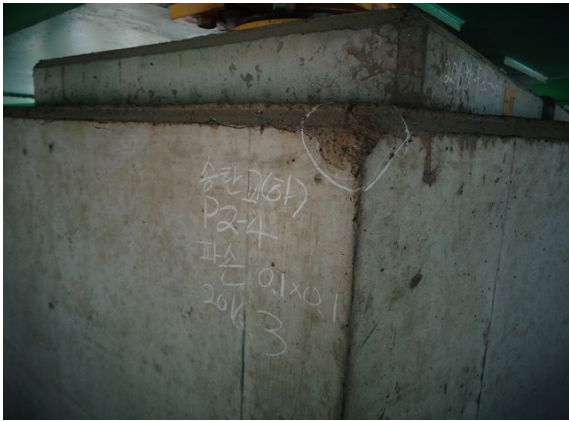
| 현황 | P2 코핑부 파손 | 현황 | P5 코핑부 망상균열 |

| 대책 | 지속적 관찰 후 조치(단면보수) | 대책 | 지속적 관찰 후 조치(표면처리) |

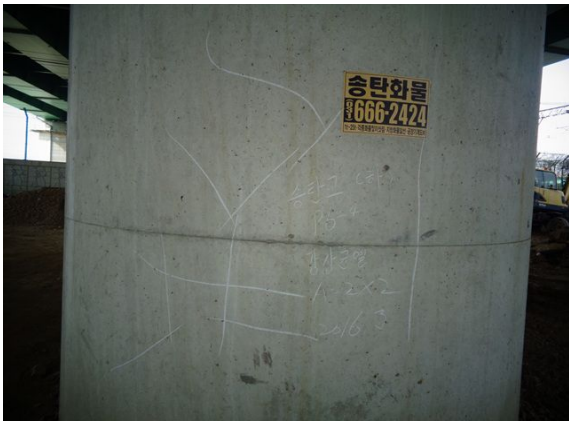
| 현황 | P6 기둥부 망상균열 | 현황 | P6 코핑부 열화 |

| 대책 | 지속적 관찰 후 조치(표면처리) | 대책 | 지속적 관찰 후 조치(단면보수) |

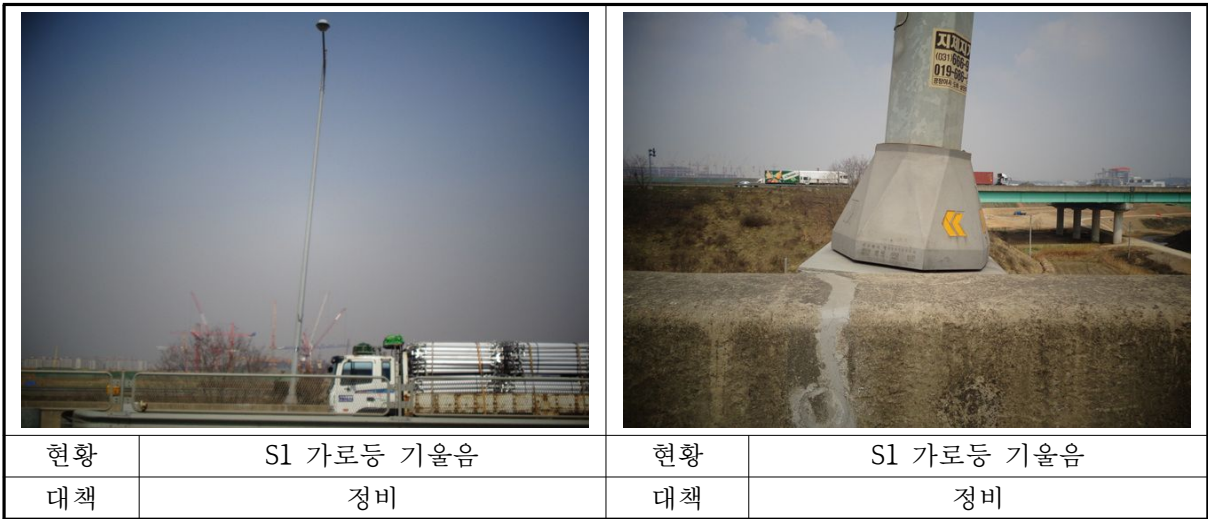
〈사진 3.20〉 부대시설 외관조사결과

부대시설 외관조사 결과, 휀스는 손상이 없는 양호한 상태로 조사되었고, S1 가로등 기울음이 발생하였다. 가로등 기울음 손상은 시공불량에 의한 손상으로 전진시 교면포장으로 전도되어 주행차량에 사고 발생 가능성이 존재하므로, 재설치 등의 정비가 필요하다.
