## 제 3 장 외관조사

세종대교는 경기도 여주시 하동에 위치한 교량으로 2007년 12월에 준공된 1등교 (DB-24)로 왕복 4차선 교량이다. 교량의 상부 구조형식은 강박스거더(Steel Box Girder) 교이며, 하부구조는 역T형의 교대, T형의 교각으로 구성되어 있으며, 폭은 21.0m(원주:10.5m, 양평:10.5m), 총연장은 1,875.0m(47.5 + 2 @ 50.0 + 47.5 + 4@ (7 @ 60))이다.

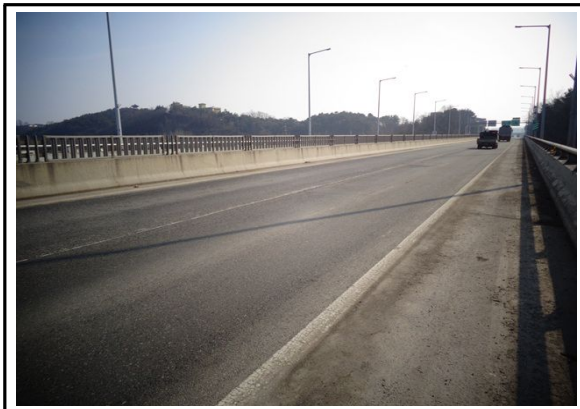
교면포장 외관조사 결과, 아스콘 망상균열 및 라벨링 (341.1㎡)과, 아스콘 균열 (33.0m), 포트홀 및 파손, 긁힘(1.1㎡), 소성변형(163.8㎡) 등이 조사되었다. 포장부의 손상은 반복적인 차량 하중, 중차량의 지속적인 통행 및 아스콘의 노후화에 의한 손상으로 판단되며, 기존 손상인 균열 및 라벨링, 포트홀의 손상 구간은 차량의 주행성 및 유지관리를 위한 재포장, 아스콘 팻칭, 실링 등의 조치가 요망된다.

S4 소성변형 (원주방향)

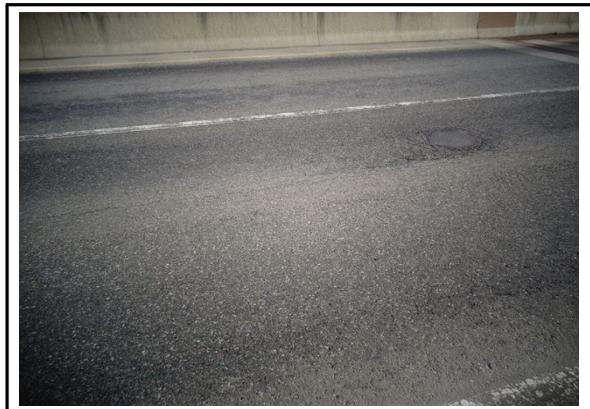
S5 아스콘 균열 (원주방향)

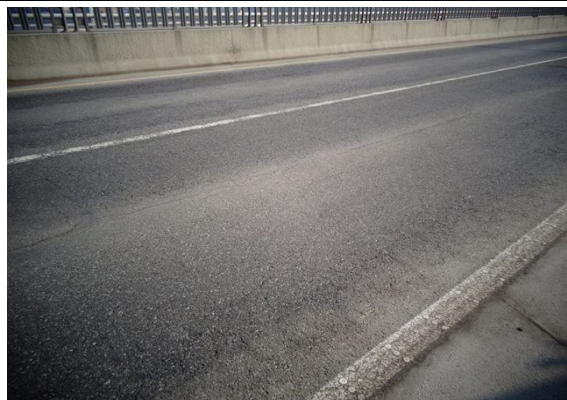
S11 망상균열 (원주방향)

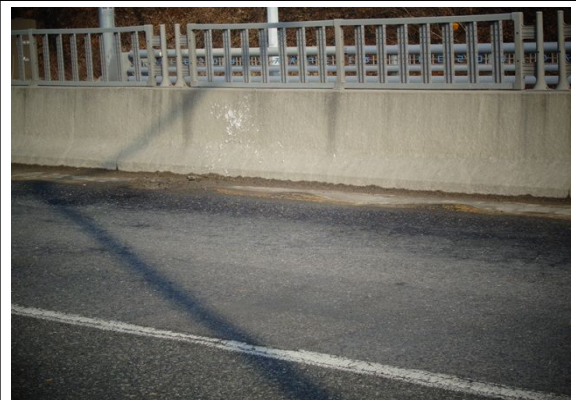
S32 망상균열 및 소성변형 (원주방향)

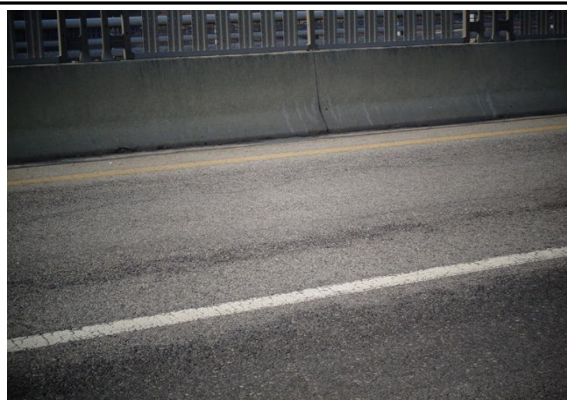
S9 아스콘 균열 (양평방향)

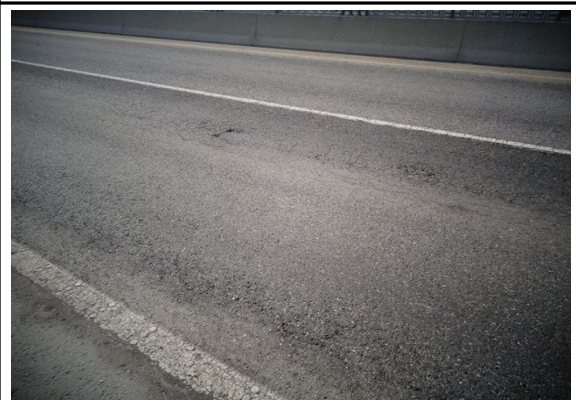
S15 망상균열 및 소성변형 (양평방향)

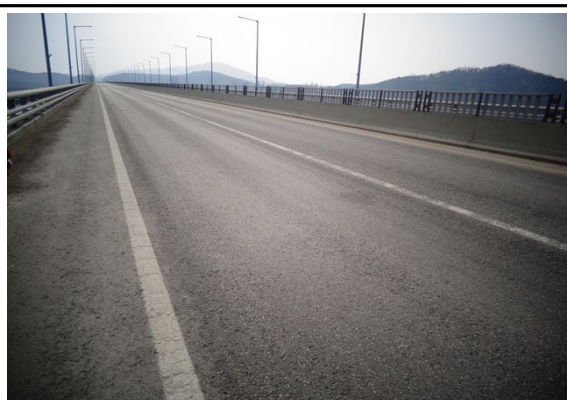
S25 아스콘 소성변형 (양평방향)

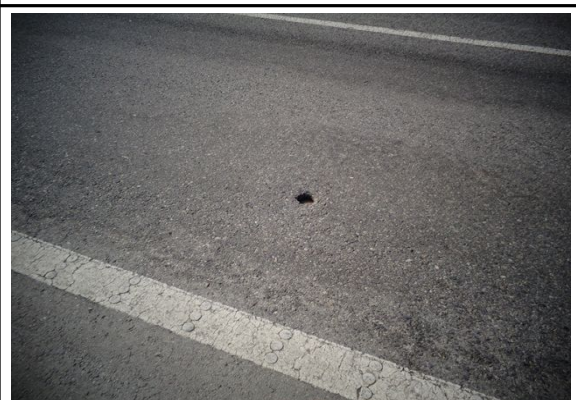
S27 포트홀 (양평방향)

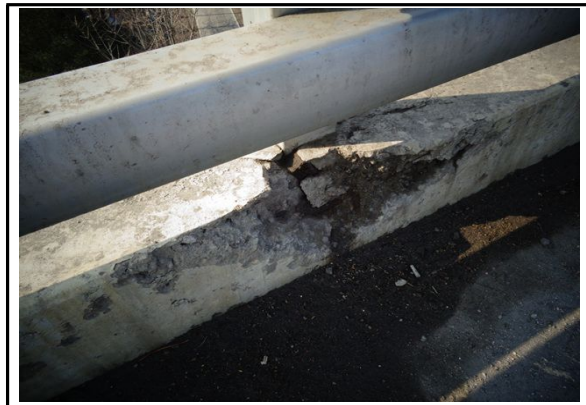
S5 연석 박락 (원주방향)

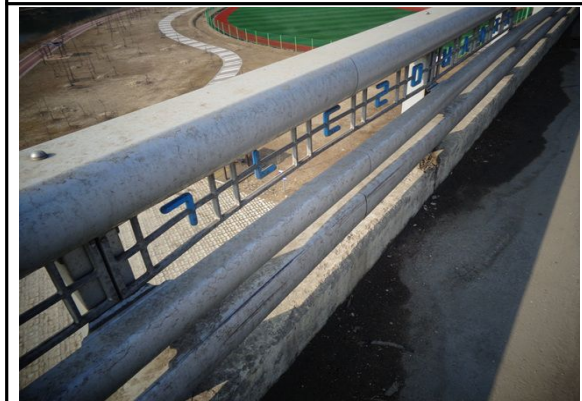
S8 난간 변형 (원주방향)

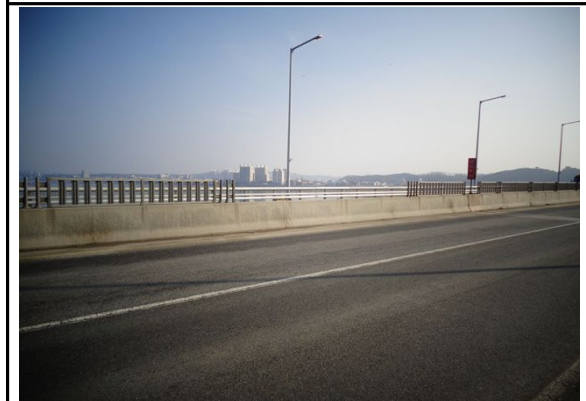
S19 중분대 난간 파손 (원주방향)

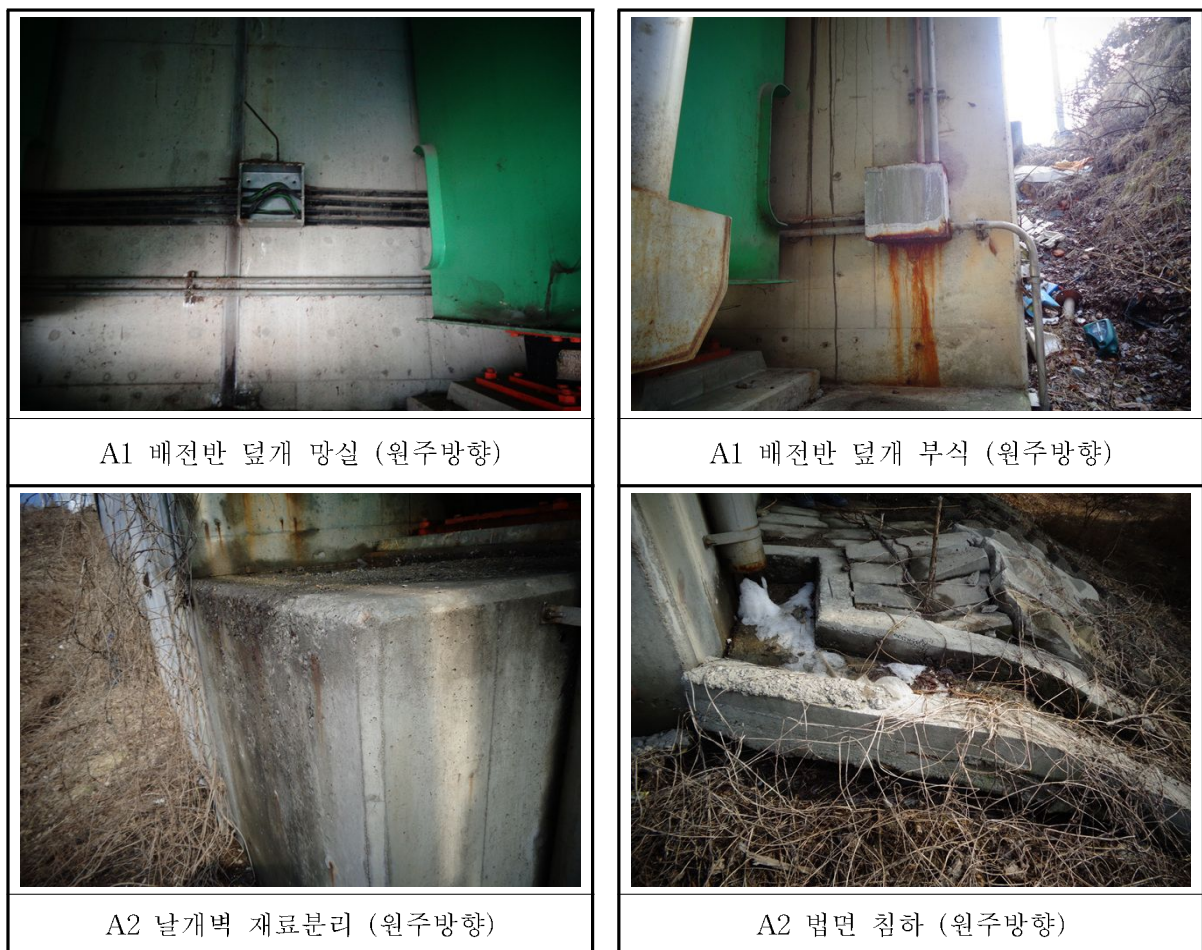
【그림 3.13】 교대 손상 현황

교대의 외관조사 결과, 신축이음 및 배수관의 우수유입으로 인한 국부적인 범면 침하(8.0m<sup>2</sup>), 전선 덮개 부식, 날개벽 재료분리(2.0m<sup>2</sup>) 등의 손상이 발생되었다. 범면 침하구간은 흙채움 및 재설치 등의 조치가 요망되고, 재료분리 및 덮개부식은 주의 관찰, 정비가 필요하다.
