**2016년 상반기**  
**시특법 및 특정관리대상 시설물 정기점검용역**  
**정 기 점 검 보 고 서**  
**[ 1·2종 시설물 ]**

2016. 02.

여 주 시 청

(주)명성엔지니어링

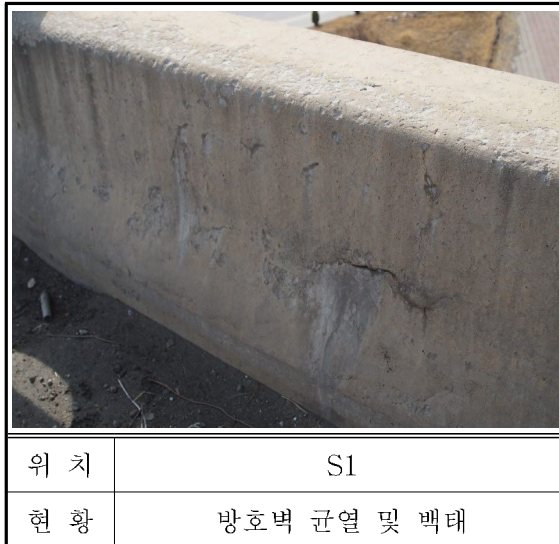
방호벽의 외관조사 결과, 일부 구간에서 균열 및 백태 등이 조사되었고, 기 손상부는 내구성 확보 차원의 표면처리 등의 조치가 필요하다.

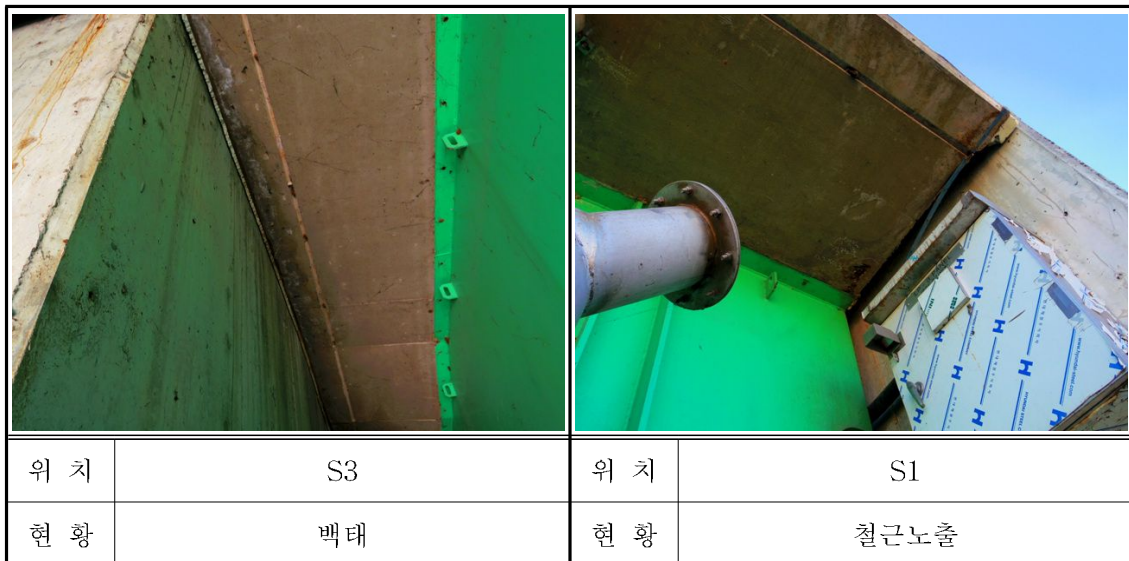
바닥판 하면의 경우 기존 손상인 누수에 의한 백태, 피복두께 부족에 의한 철근노출 등이 조사되었으며, 기 손상부는 내구성 확보 차원의 표면처리, 단면보수, 방청 등의 조치가 요구된다.

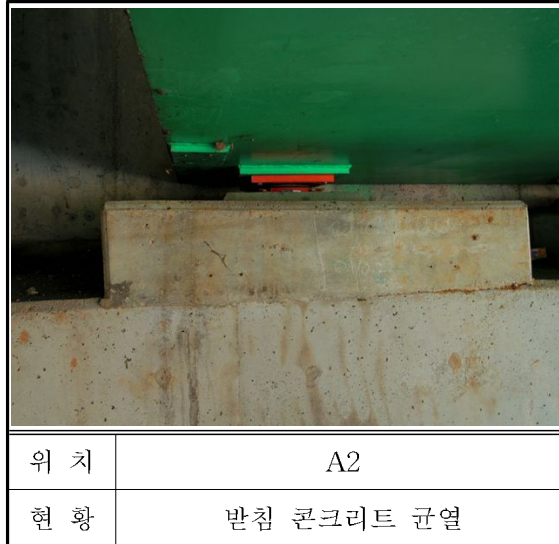
받침장치의 외관조사 결과 일부 구간에서 무수축물탈, 받침 콘크리트 균열 등의 손상이 조사되었고, 기 손상부는 내구성 확보 차원의 표면처리 등의 조치가 필요하다 .

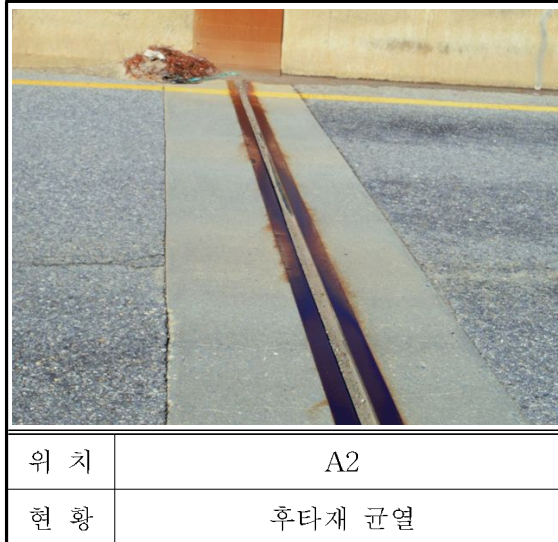
신축이음의 외관조사 결과, 일부 구간에서 후타재 균열이 발생 하였으며, 현재 진전은 미미한 상태로 확인되었다. 기 손상부는 지속적인 주의관찰 후 진전시 표면처리 등의 조치가 필요하다.

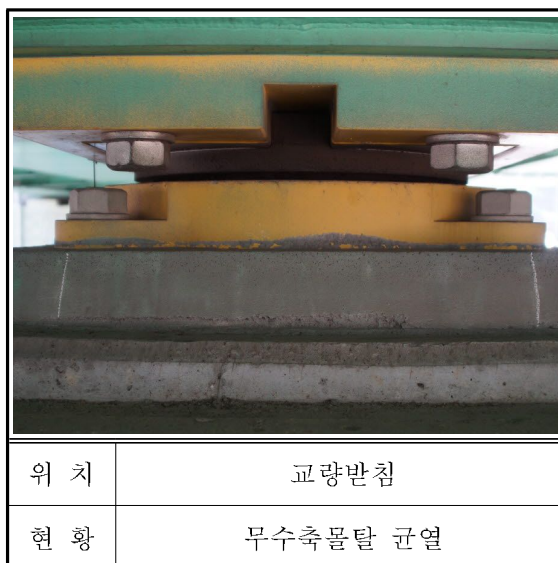
받침장치의 외관조사 결과 일부 구간에서 무수축물탈, 받침 콘크리트 균열 등의 손상이 조사되었고, 기 손상부는 내구성 확보 차원의 표면처리 등의 조치가 필요하다 .

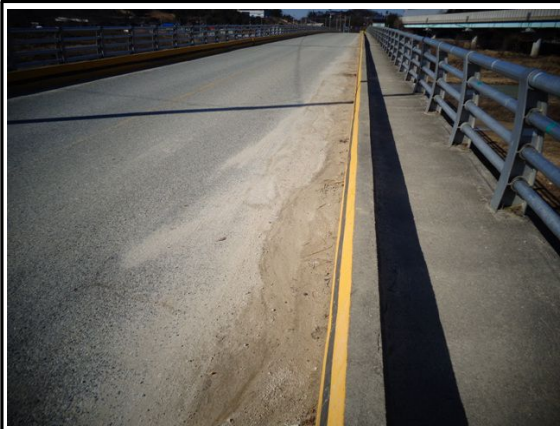
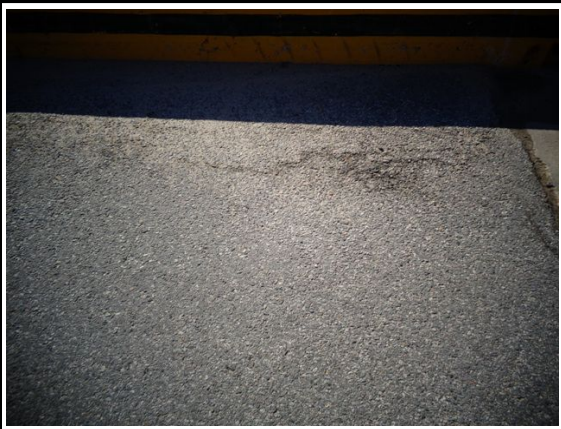
| 위 치 | S1 | 위 치 | S3 |

아스팔트 포장으로 점검결과, 아스콘 균열 및 토사퇴적 등의 손상이 조사 되었고, 기 손상부는 사용성 확보 차원의 아스콘 실링, 청소 등의 정비가 요구된다.

| 현 황 | 토사퇴적 | 현 황 | 아스콘 균열 |

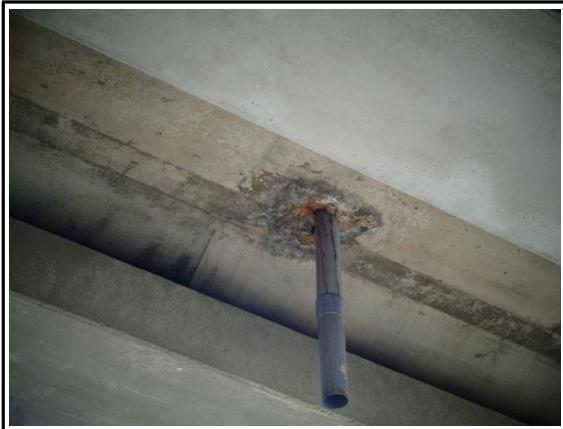
| 위 치 | S2 |

배수관 주변 백태 및 누수흔적이 조사되었고, 주의관찰이 필요하다.

| 현 황 | 배수구 막힘 |

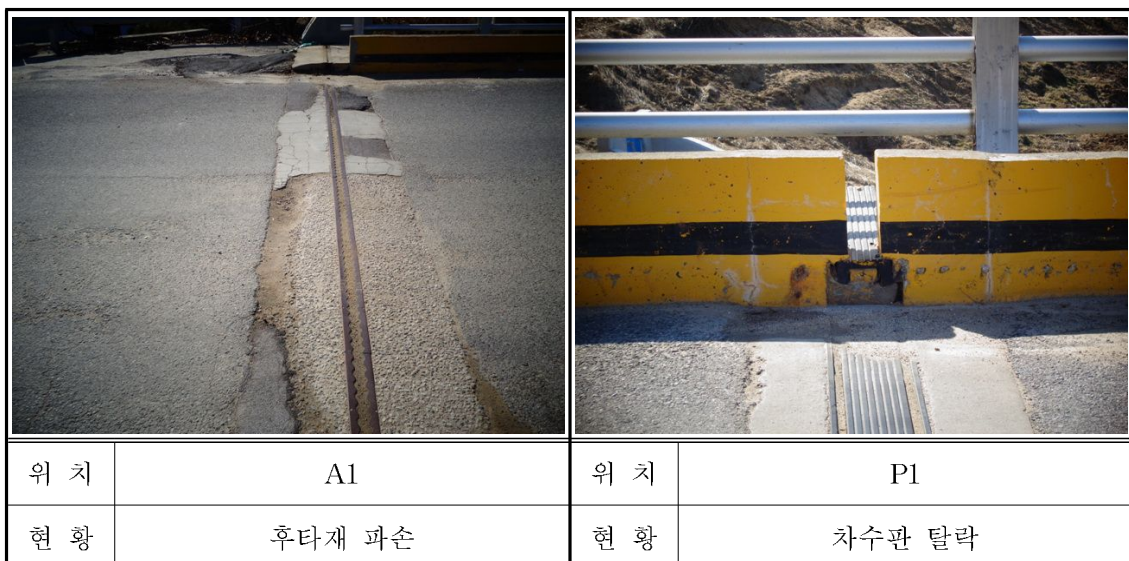
신축이음의 외관조사 결과, 일부 구간에서 후타재 파손, 본체 토사퇴적, 차수판 탈락 등의 손상이 발생 하였으며, 현재 진전은 미미한 상태로 확인되었다. 기 손상부는 지속적인 주의관찰 후 진전시 단면보수, 청소 등의 조치가 필요하다.

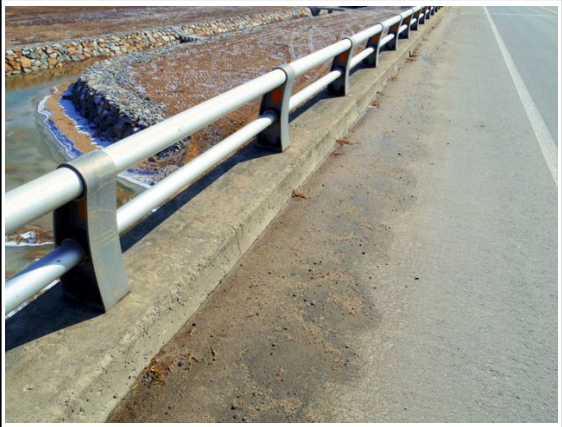
| 위 치 | S5 | 위 치 | S5 |

방호벽의 외관조사 결과, 일부 구간에서 난간 변형, 연석 재료분리 등이 조사되었고, 기 손상부는 내구성 확보 차원의 표면처리, 정비 등의 조치가 필요하다.

| 현 황 | 난간 변형 | 현 황 | 연석 재료분리 |

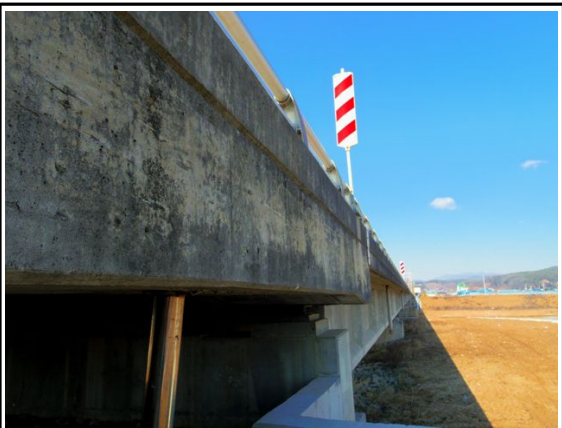
| 위 치 | S10 | 위 치 | S10 |

바닥판 하면의 경우 기존 손상인 폭 0.3mm미만 균열, 열화 등이 조사되었으며, 기 손상부는 내구성 확보 차원의 표면처리 등의 조치가 요구된다.

| 현 황 | 0.3mm미만 균열 | 현 황 | 열화 |

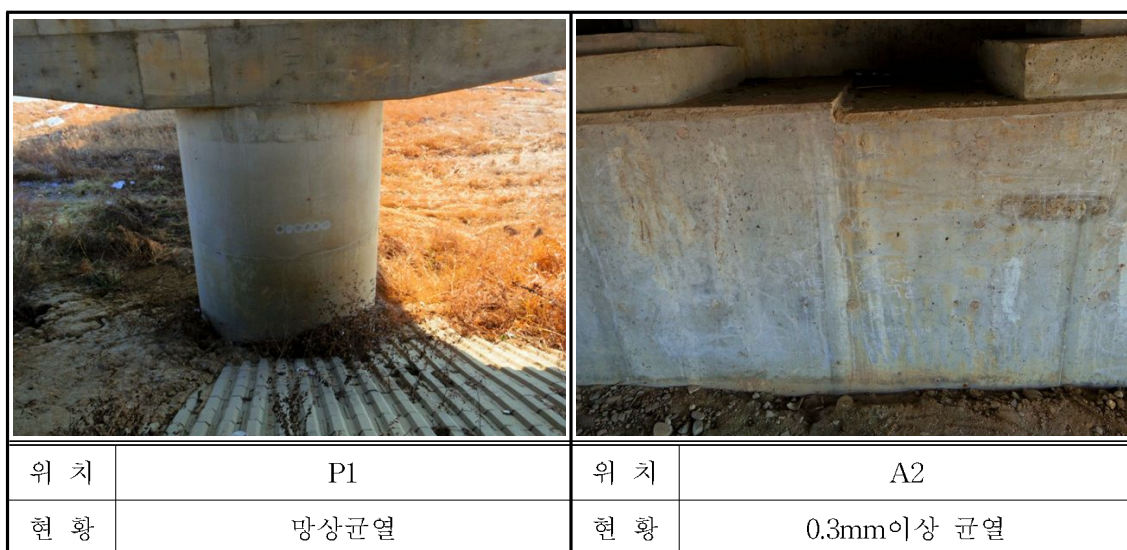
교대 및 교각의 외관조사결과 기 손상인 폭 0.3mm이상 균열 및 망상균열 등의 손상이 조사되었고, 현재 진전은 미미한 상태로 확인되었다. 기 손상부는 내구성 확보 차원의 주입보수, 표면처리 등의 조치가 요구된다.

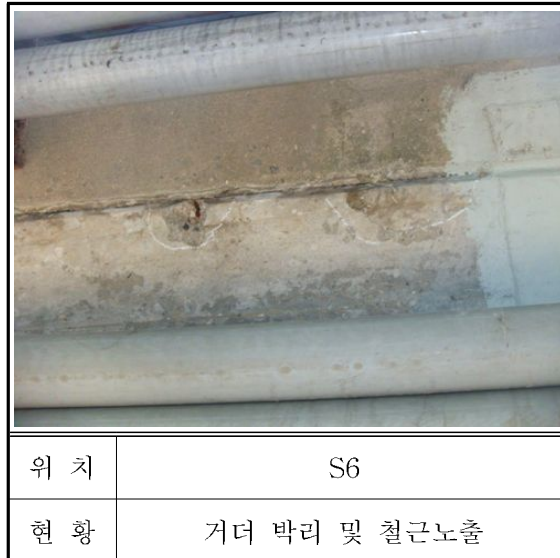
거더 및 가로보의 경우 기존 손상인 거더 파손 및 재료분리 등이 조사되었으며, 기 손상부는 내구성 확보 차원의 단면보수 등의 조치가 요구된다.
