# (구)남한강교 외관조사망도 바닥판 상면 S1

| 001 | (구)남한강교 정기점검 | 발주처 | 경기도여주시 | 용역사 | (주)명성엔지니어링 | 도면명 | 바닥판 상면 S1 | 도번 | 01 |

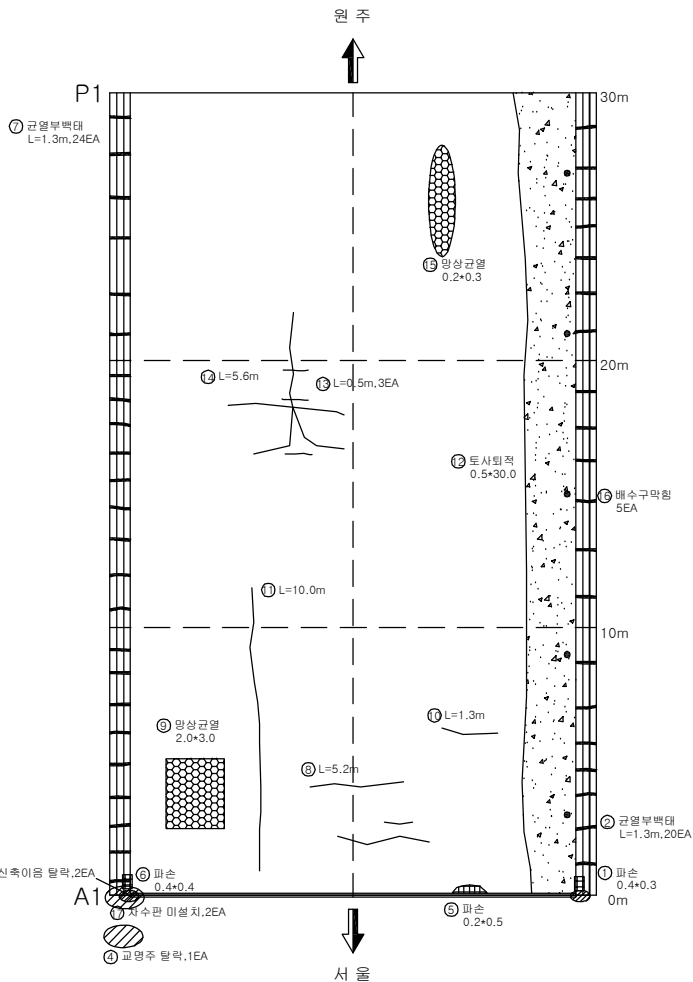
| 번호 | 손상 내용 | 손상 규모 | | | | 단위 | 비고 |
|---|---|---|---|---|---|---|---|
| 1 | 파손 | 0.4 | 0.30 | 1 | 0.12 | m <sup>2</sup> | |
| 2 | 균열부백태 | | 1.30 | 20 | 26.00 | m | |
| 3 | 방호벽 신축이음 탈락 | | | 2 | 2.00 | ea | |
| 4 | 교명주 망설 | | | 1 | 1.00 | ea | |
| 5 | 아스콘 파손 | 0.2 | 0.50 | 1 | 0.10 | m <sup>2</sup> | |
| 6 | 파손 | 0.4 | 0.40 | 1 | 0.16 | m <sup>2</sup> | |
| 7 | 균열부백태 | | 1.30 | 24 | 31.20 | m | |
| 8 | 아스콘 균열 | | 5.20 | 1 | 5.20 | m | |
| 9 | 아스콘 망상균열 | 2.0 | 3.00 | 1 | 6.00 | m <sup>2</sup> | |
| 10 | 아스콘 균열 | | 1.30 | 1 | 1.30 | m | |
| 11 | 아스콘 균열 | | 10.00 | 1 | 10.00 | m | |
| 12 | 토사퇴적 | 0.5 | 30.00 | 1 | 15.00 | m <sup>2</sup> | |
| 13 | 아스콘 균열 | | 0.50 | 3 | 1.50 | m | |
| 14 | 아스콘 균열 | | 5.60 | 1 | 5.60 | m | |
| 15 | 아스콘 망상균열 | 0.2 | 3.00 | 1 | 0.60 | m <sup>2</sup> | |
| 16 | 배수구 막힘 | | | 5 | 5.00 | ea | |
| 17 | 차수판 미설치 | | | 2 | 2.00 | ea | |

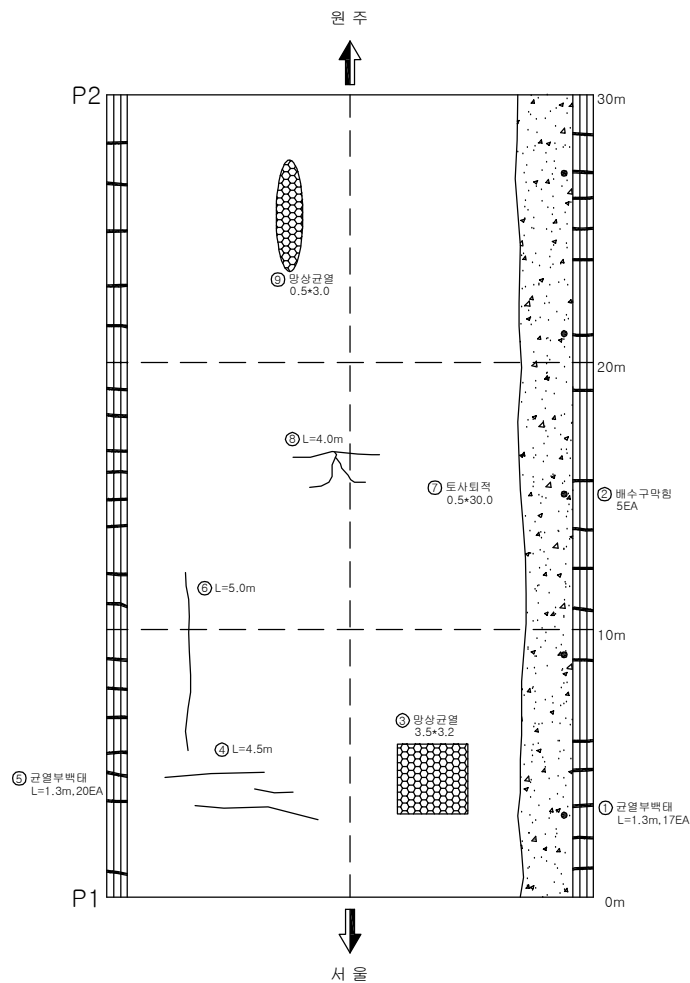
(구)남한강교 외관조사망도 바닥판 상면 S2

| 번호 | 손상 내용 | 손상 규모 | | | | 단위 | 비고 |
|---|---|---|---|---|---|---|---|
| 1 | 균열부백태 | | 1.30 | 17 | 22.10 | m | |
| 3 | 아스콘 망상균열 | 3.5 | 3.20 | 1 | 11.20 | m <sup>2</sup> | |
| 4 | 아스콘 균열 | | 4.50 | 1 | 4.50 | m | |
| 5 | 균열부백태 | | 1.30 | 20 | 26.00 | m | |
| 6 | 아스콘 균열 | | 5.00 | 1 | 5.00 | m | |
| 8 | 아스콘 균열 | | 4.0 | 1 | 4.00 | m | |
| 9 | 아스콘 망상균열 | 0.50 | 3.0 | 1 | 1.50 | m <sup>2</sup> | |

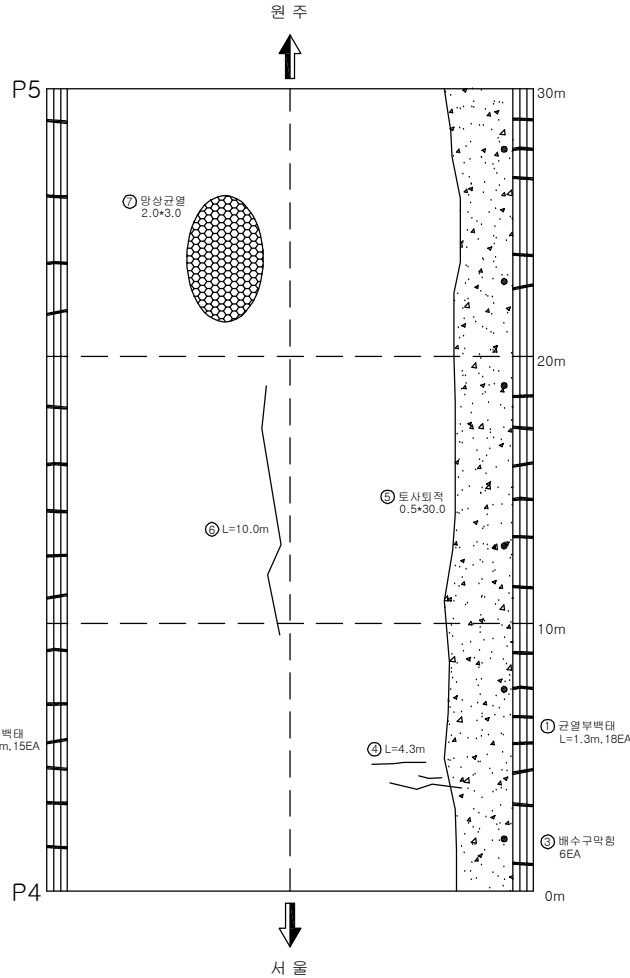
# (구)남한강교 외관조사망도 바닥판 상면 S5

| 번호 | 손상 내용 | 손상 규모 | | | | 단위 | 비고 |
|---|---|---|---|---|---|---|---|
| 1 | 균열부백태 | | 1.30 | 18 | 23.40 | m | |
| 2 | 균열부백태 | | 1.30 | 15 | 19.50 | m | |
| 4 | 아스콘 균열 | | 4.30 | 1 | 4.30 | m | |
| 6 | 아스콘 균열 | | 10.00 | 1 | 10.00 | m | |
| 7 | 아스콘 망상균열 | 2.0 | 3.00 | 1 | 6.00 | m <sup>3</sup> | |

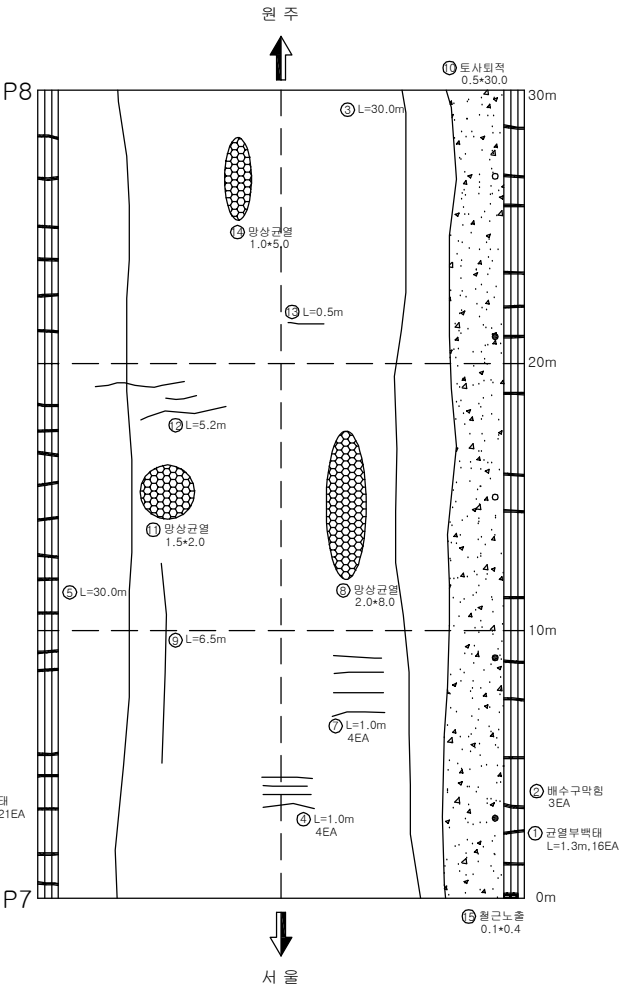
(구)남한강교 외관조사망도 바닥판 상면 S8

| 번호 | 손상 내용 | 손상 규모 | | | | 단위 | 비고 |
|---|---|---|---|---|---|---|---|
| 1 | 균열부백태 | | 1.30 | 16 | 20.80 | m | |
| 3 | 아스콘 균열 | | 30.00 | 1 | 30.00 | m | |
| 4 | 아스콘 균열 | | 1.00 | 4 | 4.00 | m | |
| 5 | 아스콘 균열 | | 30.00 | 1 | 30.00 | m | |
| 6 | 균열부백태 | | 1.30 | 21 | 27.30 | m | |
| 7 | 아스콘 균열 | | 1.00 | 4 | 4.00 | m | |
| 8 | 아스콘 망상균열 | 2.00 | 8.00 | 1 | 16.00 | m <sup>2</sup> | |
| 9 | 아스콘 균열 | | 6.50 | 1 | 6.50 | m | |
| 11 | 아스콘 망상균열 | 1.5 | 2.00 | 1 | 3.00 | m <sup>2</sup> | |
| 12 | 아스콘 균열 | | 5.2 | 1 | 5.20 | m | |
| 13 | 아스콘 균열 | | 0.5 | 1 | 0.50 | m | |
| 14 | 아스콘 망상균열 | 1.00 | 5.0 | 1 | 5.00 | m <sup>2</sup> | |

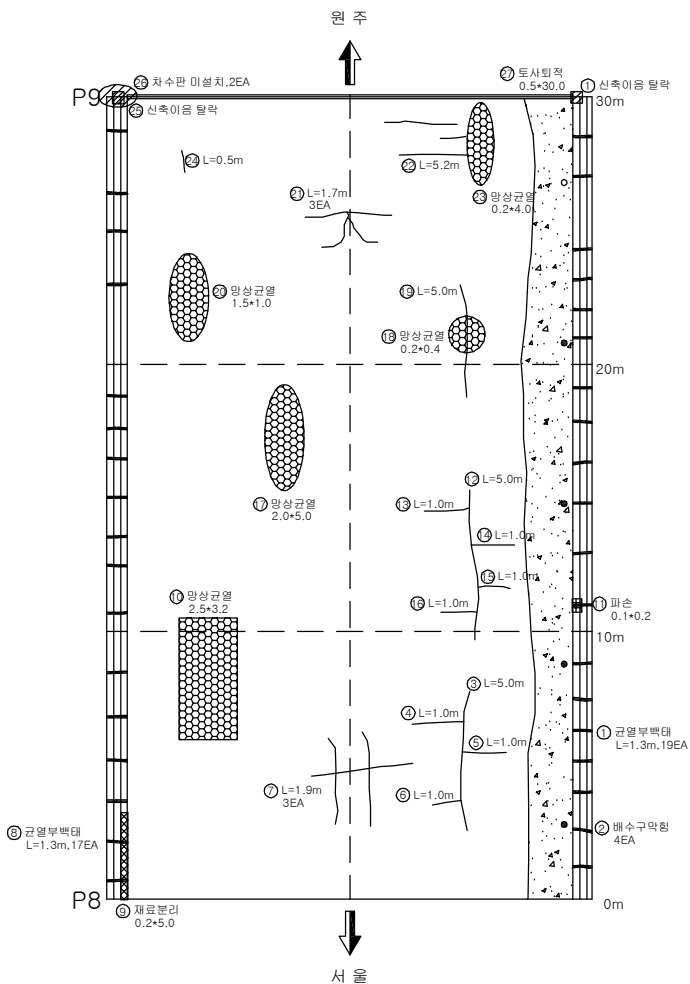
# (구)남한강교 외관조사망도 바닥판 상면 S9

| 번호 | 손상 내용 | 손상 규모 | | | 단위 | 비고 |
|---|---|---|---|---|---|---|
| 1 | 균열부백태 | | 1.3 | 19 | 24.70 | m |
| 3 | 아스콘 균열 | | 5.0 | 1 | 5.00 | m |
| 4 | 아스콘 균열 | | 1.0 | 1 | 1.00 | m |
| 5 | 아스콘 균열 | | 1.0 | 1 | 1.00 | m |
| 6 | 아스콘 균열 | | 1.0 | 1 | 1.00 | m |
| 7 | 아스콘 균열 | | 1.9 | 3 | 5.70 | m |
| 8 | 균열부백태 | | 1.3 | 17 | 22.10 | m |
| 10 | 아스콘 망상균열 | 2.5 | 3.2 | 1 | 8.00 | m <sup>2</sup> |
| 12 | 아스콘 균열 | | 5.0 | 1 | 5.00 | m |
| 13 | 아스콘 균열 | | 1.0 | 1 | 1.00 | m |
| 14 | 아스콘 균열 | | 1.0 | 1 | 1.00 | m |
| 15 | 아스콘 균열 | | 1.0 | 1 | 1.00 | m |
| 16 | 아스콘 균열 | | 1.0 | 1 | 1.00 | m |
| 17 | 아스콘 망상균열 | 2.0 | 5.0 | 1 | 10.00 | m <sup>2</sup> |
| 18 | 아스콘 망상균열 | 0.2 | 0.4 | 1 | 0.08 | m <sup>2</sup> |
| 19 | 아스콘 균열 | | 5.0 | 1 | 5.00 | m |
| 20 | 아스콘 망상균열 | 1.5 | 1.0 | 1 | 1.50 | m <sup>2</sup> |
| 21 | 아스콘 균열 | | 1.7 | 3 | 5.10 | m |
| 22 | 아스콘 균열 | | 5.2 | 1 | 5.20 | m |
| 23 | 아스콘 망상균열 | 0.2 | 4.0 | 1 | 0.80 | m <sup>2</sup> |
| 24 | 아스콘 균열 | | 0.5 | 1 | 0.50 | m |

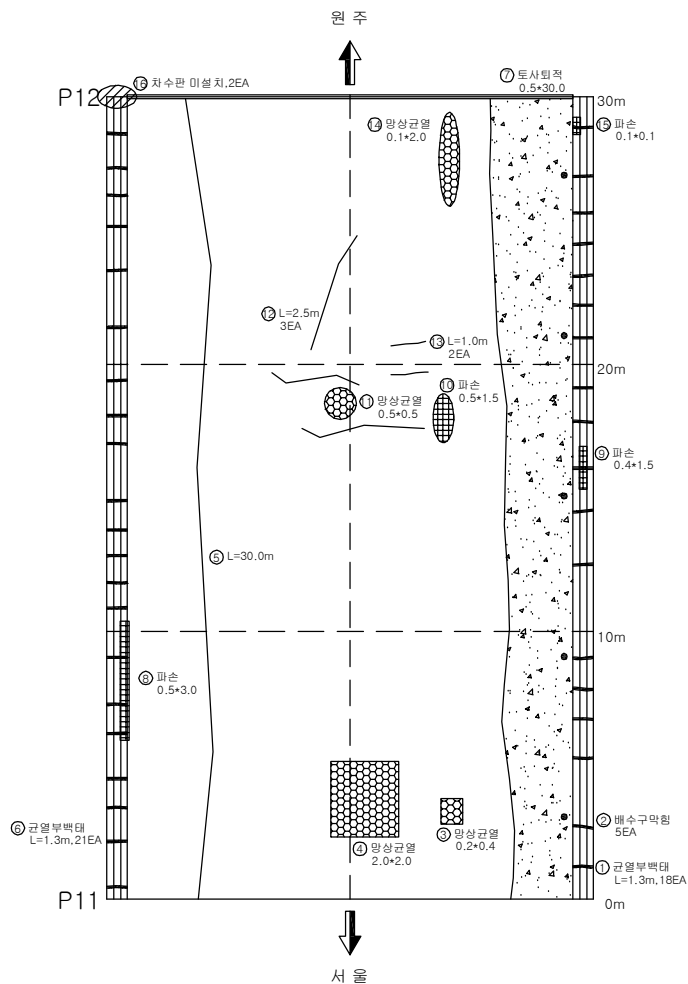
# (구)남한강교 외관조사망도 바닥판 상면 S12

| 번호 | 손상 내용 | 손상 규모 | | | | 단위 | 비고 |
|---|---|---|---|---|---|---|---|
| 1 | 균열부백태 | | 1.3 | 18 | 23.40 | m | |
| 3 | 아스콘 망상균열 | 0.2 | 0.4 | 1 | 0.08 | m <sup>2</sup> | |
| 4 | 아스콘 망상균열 | 2.0 | 2.0 | 1 | 4.00 | m <sup>2</sup> | |
| 5 | 아스콘 균열 | | 30.0 | 1 | 30.00 | m | |
| 6 | 균열부백태 | | 1.3 | 21 | 27.30 | m | |
| 11 | 아스콘 망상균열 | 0.50 | 0.5 | 1 | 0.25 | m <sup>2</sup> | |
| 12 | 아스콘 균열 | | 2.5 | 3 | 7.50 | m | |
| 13 | 아스콘 균열 | | 1.0 | 2 | 2.00 | m | |
| 14 | 아스콘 망상균열 | 0.1 | 2.0 | 1 | 0.20 | m <sup>2</sup> | |

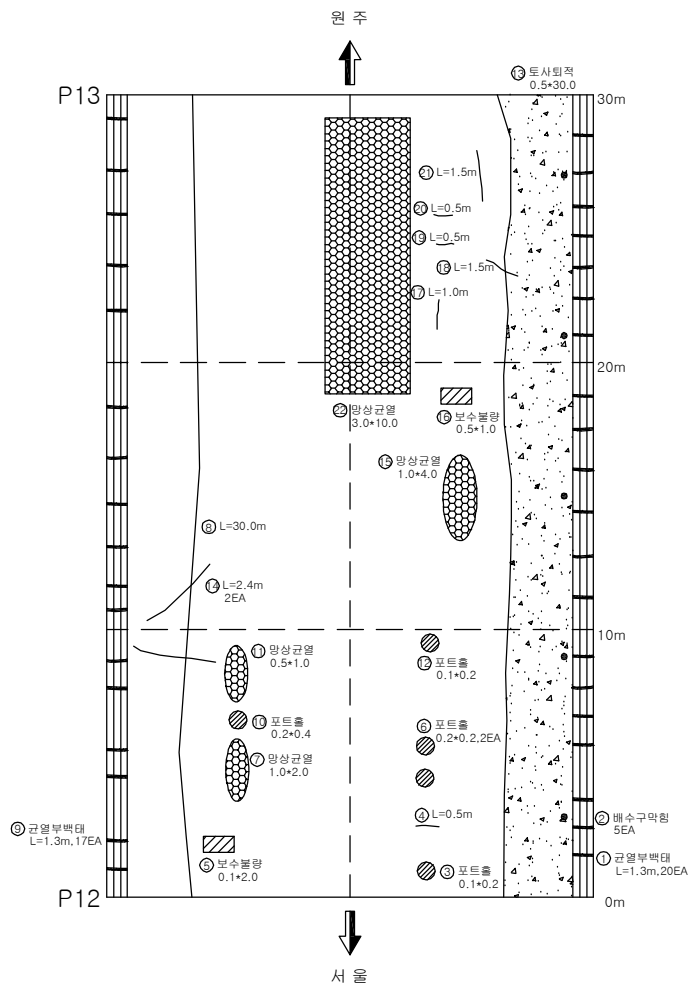
# (구)남한강교 외관조사망도 바닥판 상면 S13

| 번호 | 손상 내용 | 손상 규모 | | | | 단위 | 비고 |
|---|---|---|---|---|---|---|---|
| 1 | 균열부백태 | | 1.3 | 20 | 26.00 | m | |
| 4 | 아스콘 균열 | | 0.5 | 1 | 0.50 | m | |
| 7 | 아스콘 망상균열 | 1.00 | 2.0 | 1 | 2.00 | m <sup>2</sup> | |
| 8 | 아스콘 균열 | | 30.0 | 1 | 30.00 | m | |
| 9 | 균열부백태 | | 1.3 | 17 | 22.10 | m | |
| 11 | 아스콘 망상균열 | 0.5 | 1.0 | 1 | 0.50 | m <sup>2</sup> | |
| 14 | 아스콘 균열 | | 2.4 | 2 | 4.80 | m | |
| 15 | 아스콘 망상균열 | 1.0 | 4.0 | 1 | 4.00 | m <sup>2</sup> | |
| 17 | 아스콘 균열 | | 1.0 | 1 | 1.00 | m | |
| 18 | 아스콘 균열 | | 1.5 | 1 | 1.50 | m | |
| 19 | 아스콘 균열 | | 0.5 | 1 | 0.50 | m | |
| 20 | 아스콘 균열 | | 0.5 | 1 | 0.50 | m | |
| 21 | 아스콘 균열 | | 1.5 | 1 | 1.50 | m | |
| 22 | 아스콘 망상균열 | 3.0 | 10.0 | 1 | 30.00 | m <sup>2</sup> | |

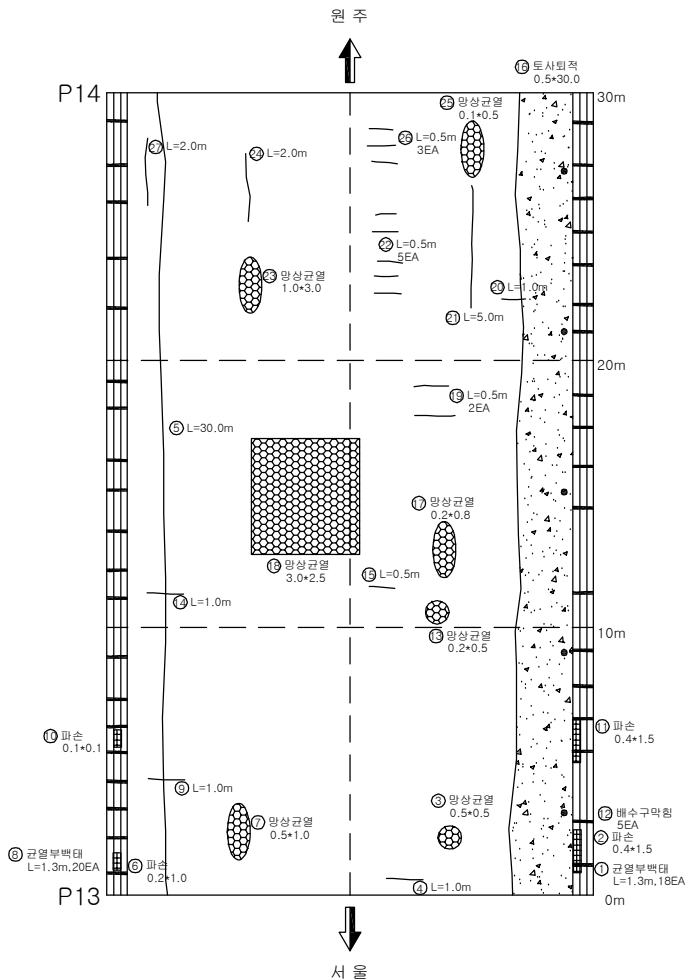
# (구)남한강교 외관조사망도 바닥판 상면 S14

| 번호 | 손상 내용 | 손상 규모 | | | | 단위 | 비고 |
|---|---|---|---|---|---|---|---|
| 1 | 균열부백태 | | 1.3 | 18 | 23.40 | m | |
| 3 | 아스콘 망상균열 | 0.5 | 0.5 | 1 | 0.25 | m <sup>2</sup> | |
| 4 | 아스콘 균열 | | 1.0 | 1 | 1.00 | m | |
| 5 | 아스콘 균열 | | 30.0 | 1 | 30.00 | m | |
| 7 | 아스콘 망상균열 | 0.50 | 1.0 | 1 | 0.50 | m <sup>2</sup> | |
| 8 | 균열부백태 | | 1.3 | 20 | 26.00 | m | |
| 9 | 아스콘 균열 | | 1.0 | 1 | 1.00 | m | |
| 13 | 아스콘 망상균열 | 0.2 | 0.5 | 1 | 0.10 | m <sup>2</sup> | |
| 14 | 아스콘 균열 | | 1.0 | 1 | 1.00 | m | |
| 15 | 아스콘 균열 | | 0.5 | 1 | 0.50 | m | |
| 17 | 아스콘 망상균열 | 0.2 | 0.8 | 1 | 0.16 | m <sup>2</sup> | |
| 18 | 아스콘 망상균열 | 3.0 | 2.5 | 1 | 7.50 | m <sup>2</sup> | |
| 19 | 아스콘 균열 | | 0.5 | 2 | 1.00 | m | |
| 20 | 아스콘 균열 | | 1.0 | 1 | 1.00 | m | |
| 21 | 아스콘 균열 | | 5.0 | 1 | 5.00 | m | |
| 22 | 아스콘 균열 | | 0.5 | 5 | 2.50 | m | |
| 23 | 아스콘 망상균열 | 1.0 | 3.0 | 1 | 3.00 | m <sup>2</sup> | |
| 24 | 아스콘 균열 | | 2.0 | 1 | 2.00 | m | |
| 25 | 아스콘 망상균열 | 0.1 | 0.5 | 1 | 0.05 | m <sup>2</sup> | |
| 26 | 아스콘 균열 | | 0.5 | 3 | 1.50 | m | |
| 27 | 아스콘 균열 | | 2.0 | 1 | 2.00 | m | |

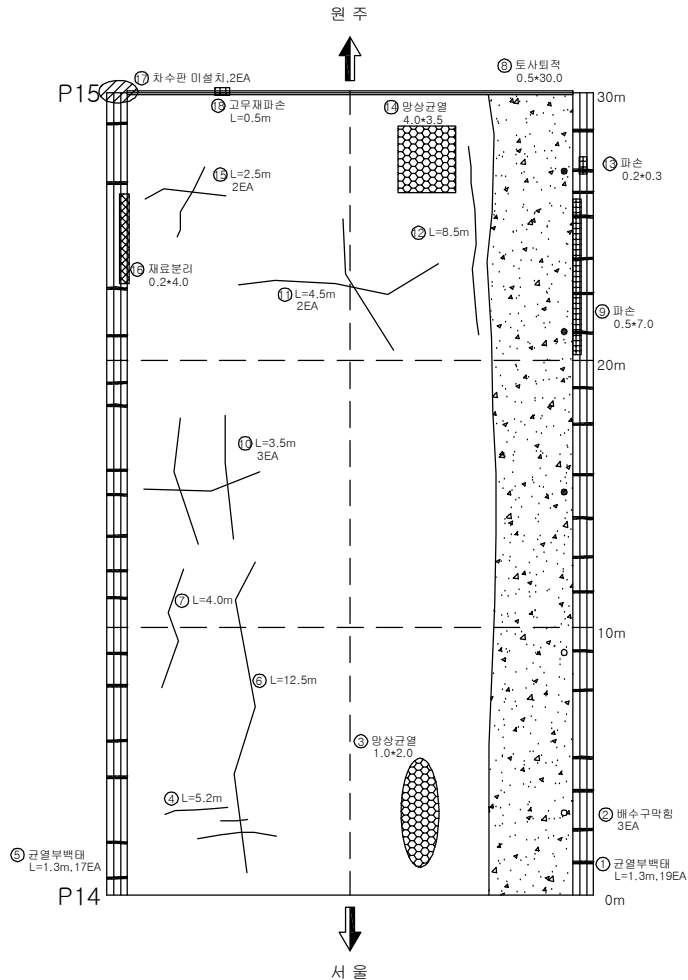
# (구)남한강교 외관조사망도 바닥판 상면 S15

| 번호 | 손상 내용 | 손상 규모 | | | | 단위 | 비고 |
|---|---|---|---|---|---|---|---|
| 1 | 균열부백태 | | 1.3 | 19 | 24.70 | m | |
| 3 | 아스콘 망상균열 | 1.0 | 2.0 | 1 | 2.00 | m <sup>2</sup> | |
| 4 | 아스콘 균열 | | 5.2 | 1 | 5.20 | m | |
| 5 | 균열부백태 | | 1.3 | 17 | 22.10 | m | |
| 6 | 아스콘 균열 | | 12.5 | 1 | 12.50 | m | |
| 7 | 아스콘 균열 | | 4.0 | 1 | 4.00 | m | |
| 10 | 아스콘 균열 | | 3.5 | 3 | 10.50 | m | |
| 11 | 아스콘 균열 | | 4.5 | 2 | 9.00 | m | |
| 12 | 아스콘 균열 | | 8.5 | 1 | 8.50 | m | |
| 14 | 아스콘 망상균열 | 4.0 | 3.5 | 1 | 14.00 | m <sup>2</sup> | |
| 15 | 아스콘 균열 | | 2.5 | 2 | 5.00 | m | |

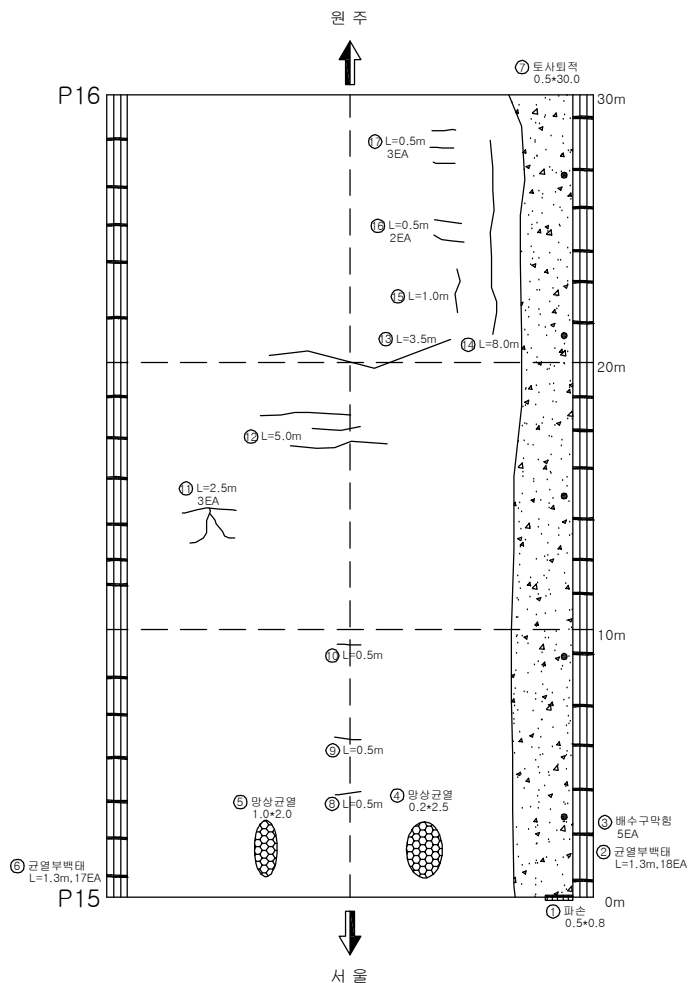
# (구)남한강교 외관조사망도 바닥판 상면 S16

| 번호 | 손상 내용 | 손상 규모 | | | | 단위 | 비고 |
|---|---|---|---|---|---|---|---|
| 2 | 균열부백태 | | 1.3 | 18 | 23.40 | m | |
| 4 | 아스콘 망상균열 | 0.2 | 2.5 | 1 | 0.50 | m <sup>2</sup> | |
| 5 | 아스콘 망상균열 | 1.0 | 2.0 | 1 | 2.00 | m <sup>2</sup> | |
| 6 | 균열부백태 | | 1.3 | 17 | 22.10 | m | |
| 8 | 아스콘 균열 | | 0.5 | 1 | 0.50 | m | |
| 9 | 아스콘 균열 | | 0.5 | 1 | 0.50 | m | |
| 10 | 아스콘 균열 | | 0.5 | 1 | 0.50 | m | |
| 11 | 아스콘 균열 | | 2.5 | 3 | 7.50 | m | |
| 12 | 아스콘 균열 | | 5.0 | 1 | 5.00 | m | |
| 13 | 아스콘 균열 | | 3.5 | 1 | 3.50 | m | |
| 14 | 아스콘 균열 | | 8.0 | 1 | 8.00 | m | |
| 15 | 아스콘 균열 | | 1.0 | 1 | 1.00 | m | |
| 16 | 아스콘 균열 | | 0.5 | 2 | 1.00 | m | |
| 17 | 아스콘 균열 | | 0.5 | 3 | 1.50 | m | |

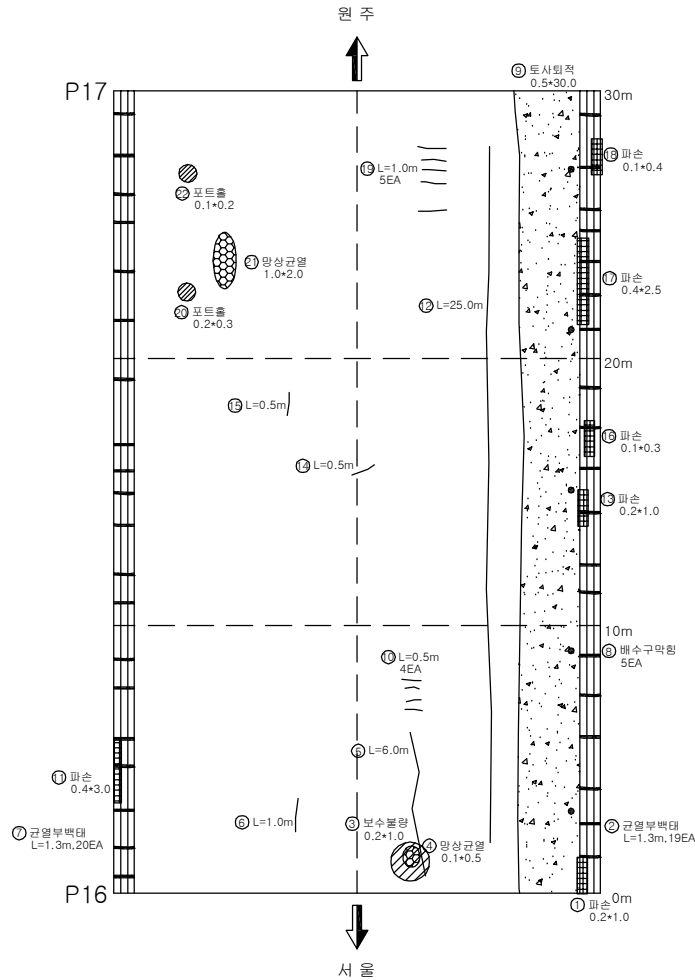
# (구)남한강교 외관조사망도 바닥판 상면 S17

| 번호 | 손상 내용 | 손상 규모 | | | | 단위 | 비고 |
|---|---|---|---|---|---|---|---|
| 2 | 균열부백태 | | 1.3 | 19 | 24.70 | m | |
| 4 | 아스콘 망상균열 | 0.1 | 0.5 | 1 | 0.05 | m <sup>2</sup> | |
| 5 | 아스콘 균열 | | 6.0 | 1 | 6.00 | m | |
| 6 | 아스콘 균열 | | 1.0 | 1 | 1.00 | m | |
| 7 | 균열부백태 | | 1.3 | 20 | 26.00 | m | |
| 10 | 아스콘 균열 | | 0.5 | 4 | 2.00 | m | |
| 12 | 아스콘 균열 | | 25.0 | 1 | 25.00 | m | |
| 14 | 아스콘 균열 | | 0.5 | 1 | 0.50 | m | |
| 15 | 아스콘 균열 | | 0.5 | 1 | 0.50 | m | |
| 19 | 아스콘 균열 | | 1.0 | 5 | 5.00 | m | |
| 21 | 아스콘 망상균열 | 1.0 | 2.0 | 1 | 2.00 | m <sup>2</sup> | |

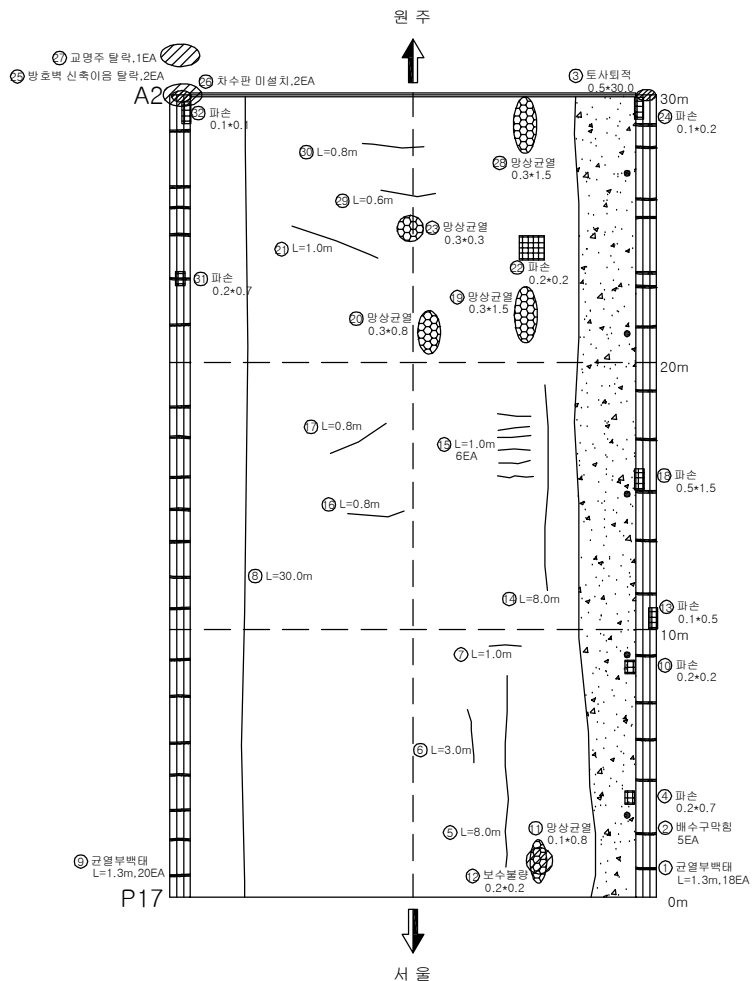
# (구)남한강교 외관조사망도 바닥판 상면 S18

| 번호 | 손상 내용 | 손상 규모 | | | | 단위 | 비고 |
|---|---|---|---|---|---|---|---|
| 1 | 균열부백태 | | 1.3 | 18 | 23.40 | m | |
| 5 | 아스콘 균열 | | 8.0 | 1 | 8.00 | m | |
| 6 | 아스콘 균열 | | 3.0 | 1 | 3.00 | m | |
| 7 | 아스콘 균열 | | 1.0 | 1 | 1.00 | m | |
| 8 | 아스콘 균열 | | 30.0 | 1 | 30.00 | m | |
| 9 | 균열부백태 | | 1.3 | 20 | 26.00 | m | |
| 11 | 아스콘 망상균열 | 0.1 | 0.8 | 1 | 0.08 | m² | |
| 14 | 아스콘 균열 | | 8.0 | 1 | 8.00 | m | |
| 15 | 아스콘 균열 | | 1.0 | 6 | 6.00 | m | |
| 16 | 아스콘 균열 | | 0.8 | 1 | 0.80 | m | |
| 17 | 아스콘 균열 | | 0.8 | 1 | 0.80 | m | |
| 19 | 아스콘 망상균열 | 0.3 | 1.5 | 1 | 0.45 | m² | |
