**2016년 상반기**  
**시특법 및 특정관리대상 시설물 정기점검용역**  
**정 기 점 검 보 고 서**  
**[ 기타종 시설물 ]**

2016. 02.

**여 주 시 청**

**(주)명성엔지니어링**

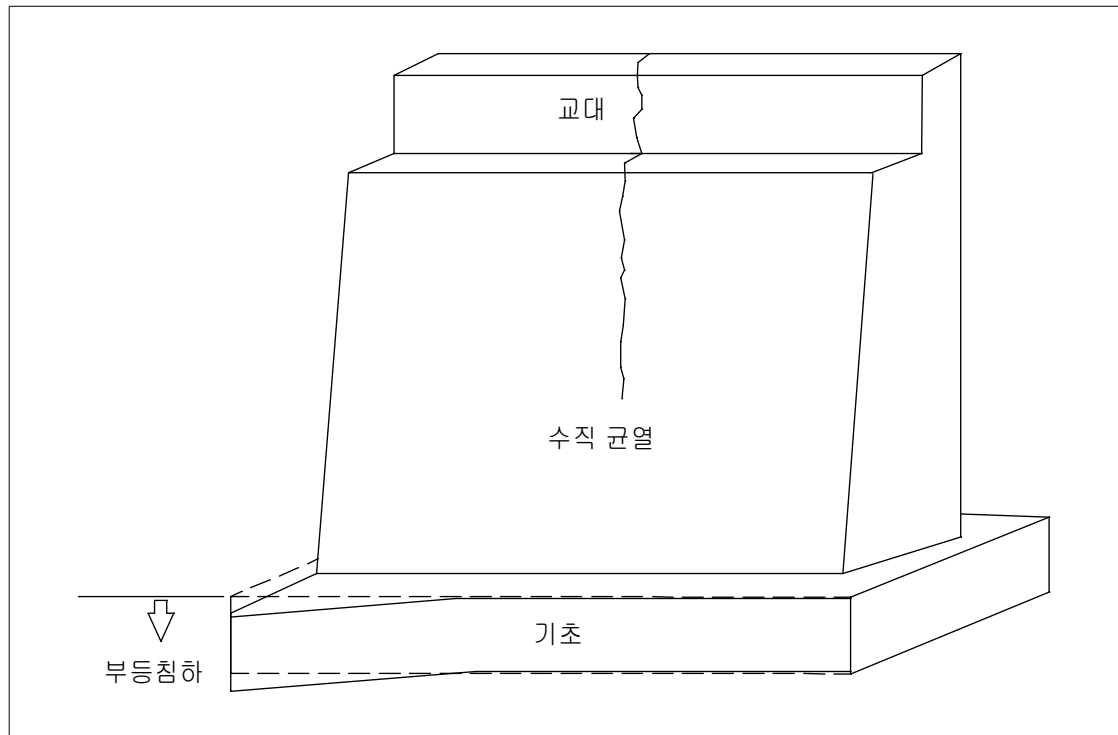
<그림 2.1.7>부등침하로 인한 교대의 수평균열

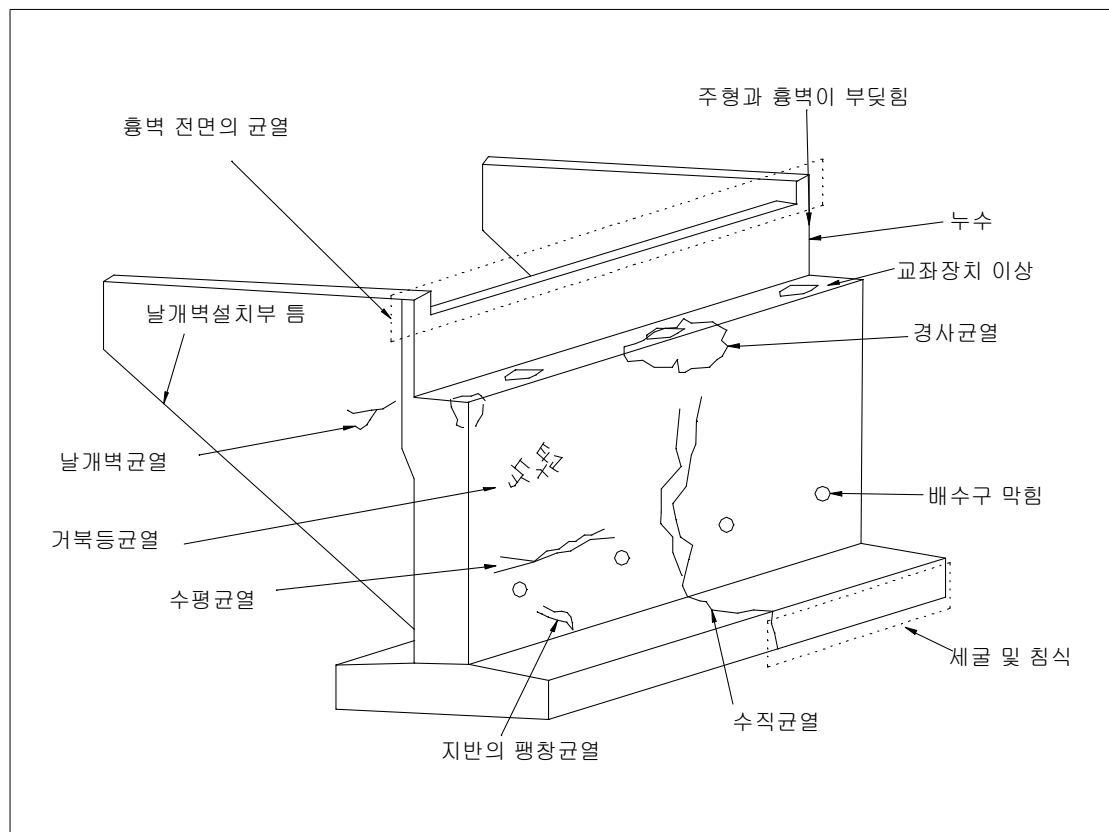
<그림 2.1.8>교대의 점검부위

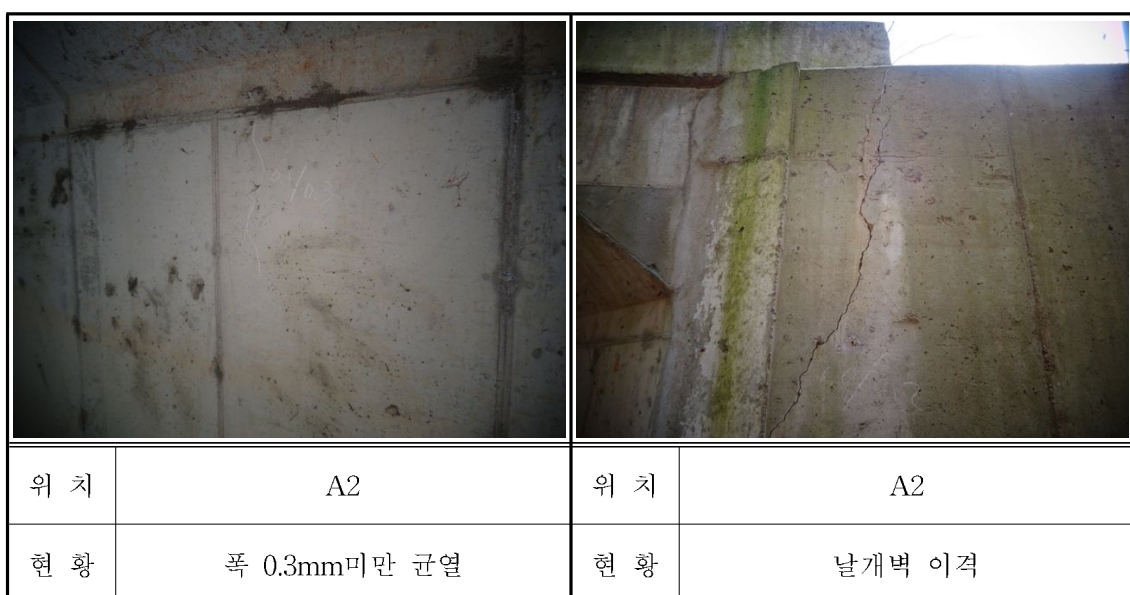
#### 5) 교 대

교대의 외관조사결과 기 발생된 폭 0.3mm미만의 균열, 날개벽 이격이 조사되었으며, 현재 진전은 없는 것으로 판단되었다. 지속적인 관찰 후 진전시 표면처리 등의 조치가 필요하다.
