어 실 7 교

바닥판 상면 손상현황도

교대 손상현황도

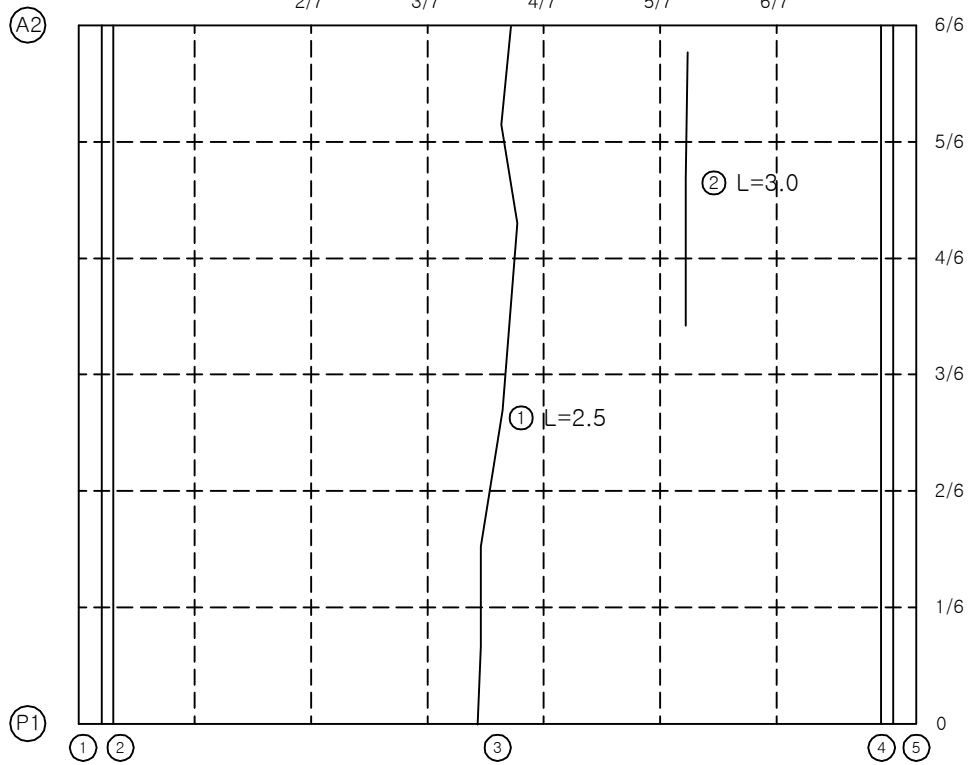
P1 ~ A2(S2)

바닥판 상면 손상현황도

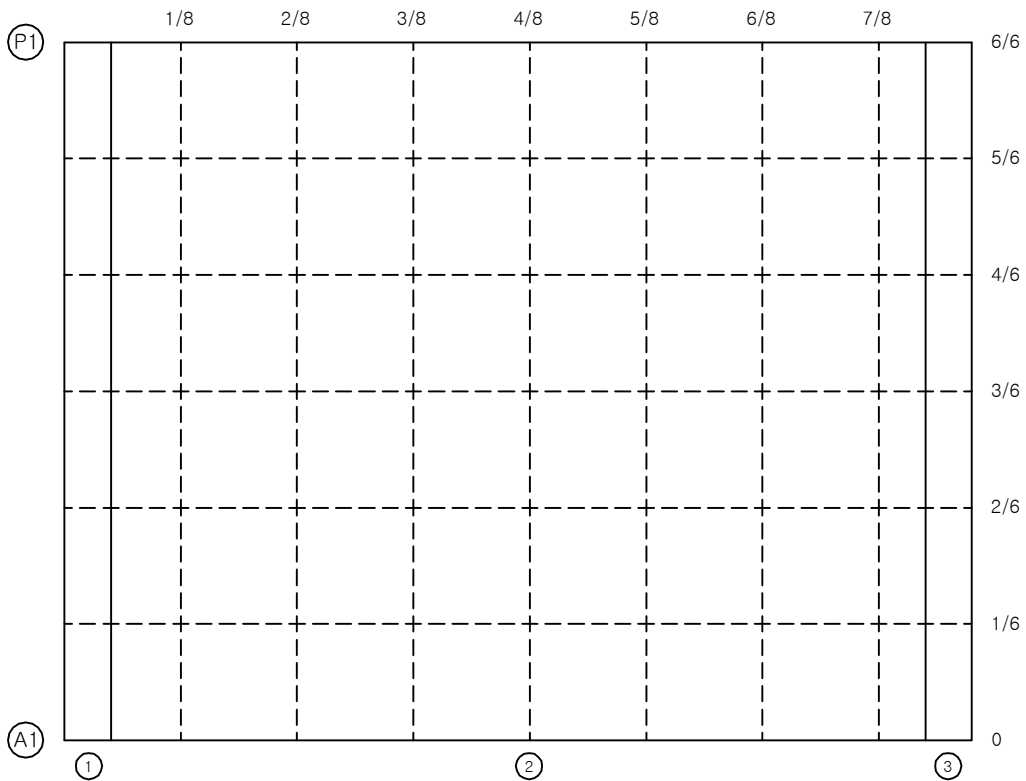
A1 ~ P1(S1)

바닥판 하면 손상현황도

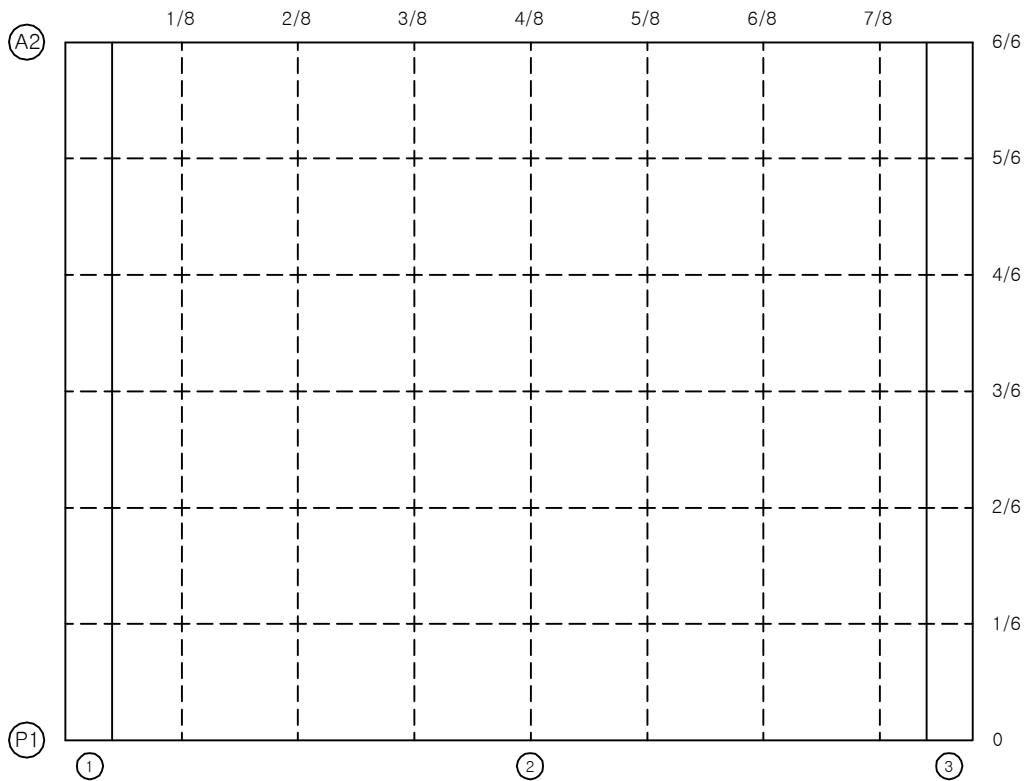
P1 ~ A2(S2)

바닥판 하면 손상현황도

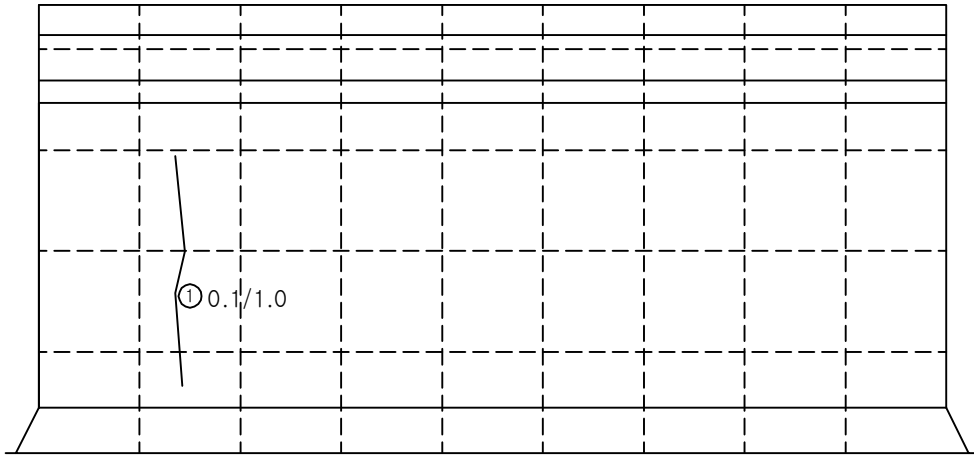
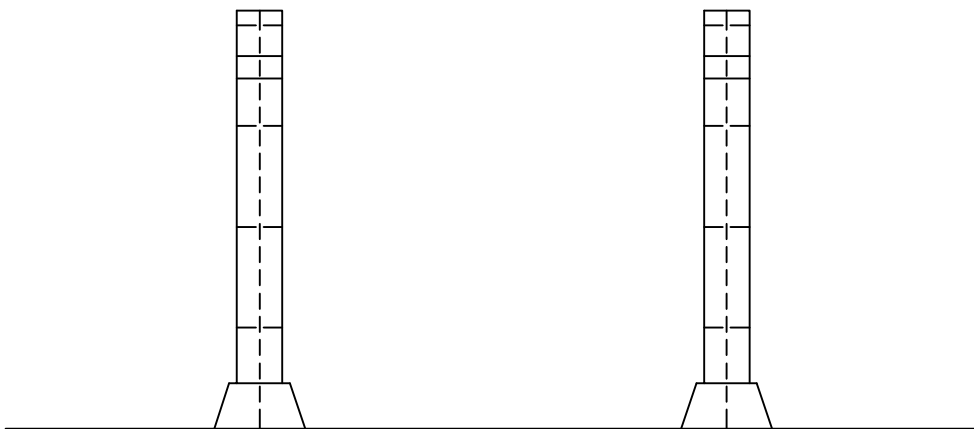
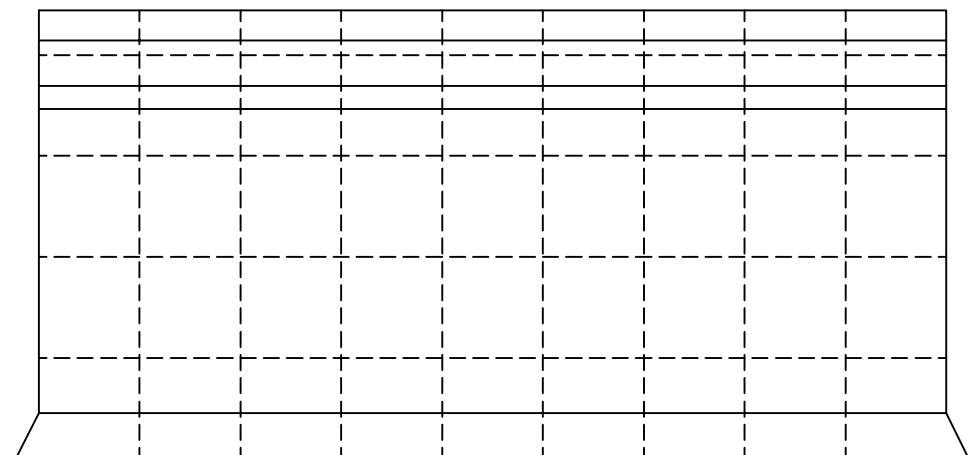
PIER 1

교각 손상현황도
