웃 말 1 교

바닥판 상면 손상현황도

A1 ~ A2(S1)

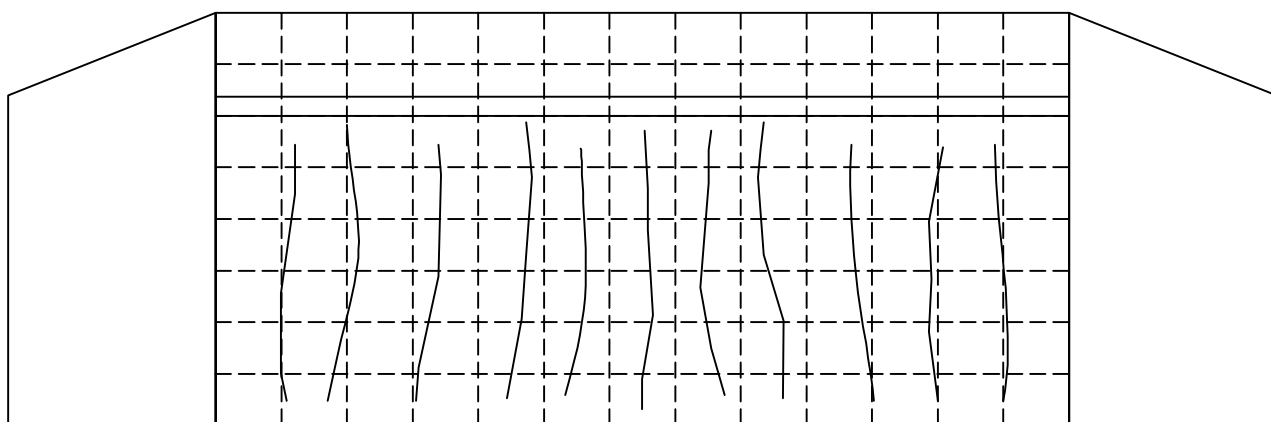
- ABUT 1 -

① 0.1x1.5x12ea

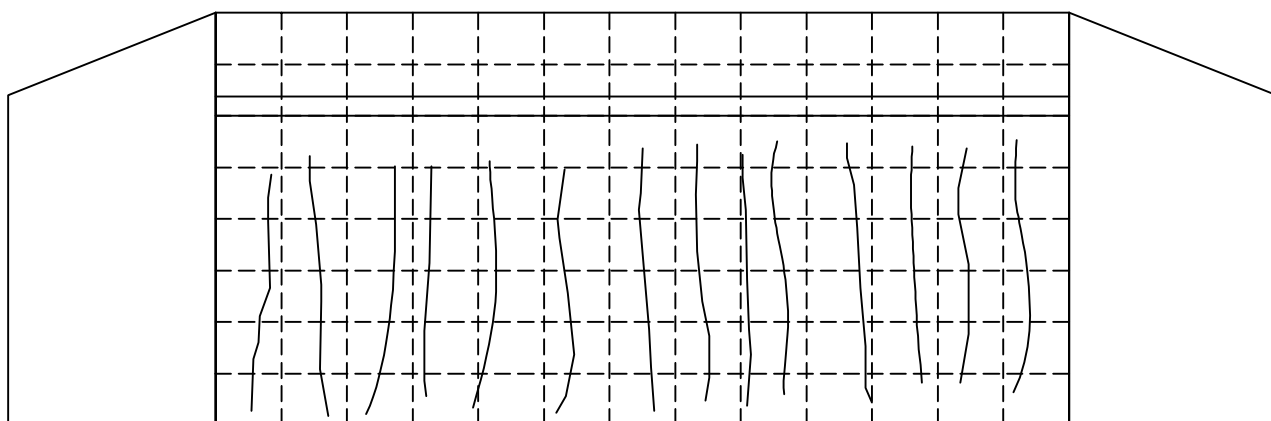
- ABUT 2 -

② 0.1x1.5x16ea
