# 교리교(대) 교량받침 손상현황

2016. 02

(주)명성엔지니어링

## 1. 개 요

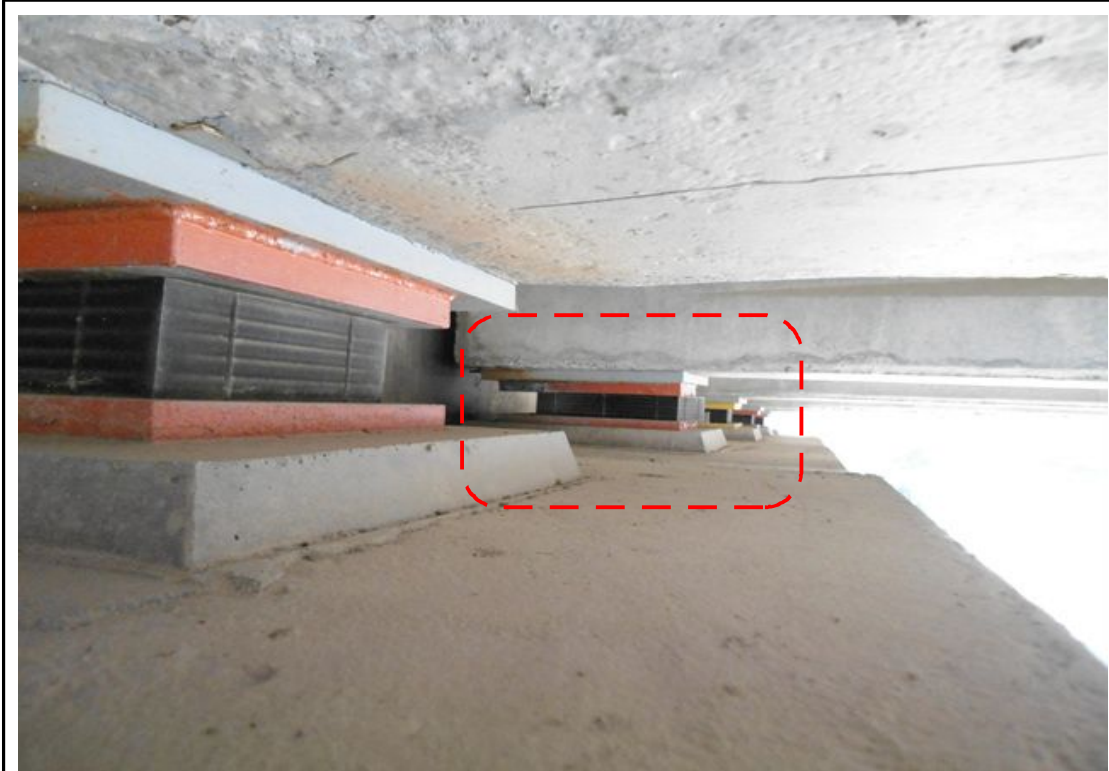
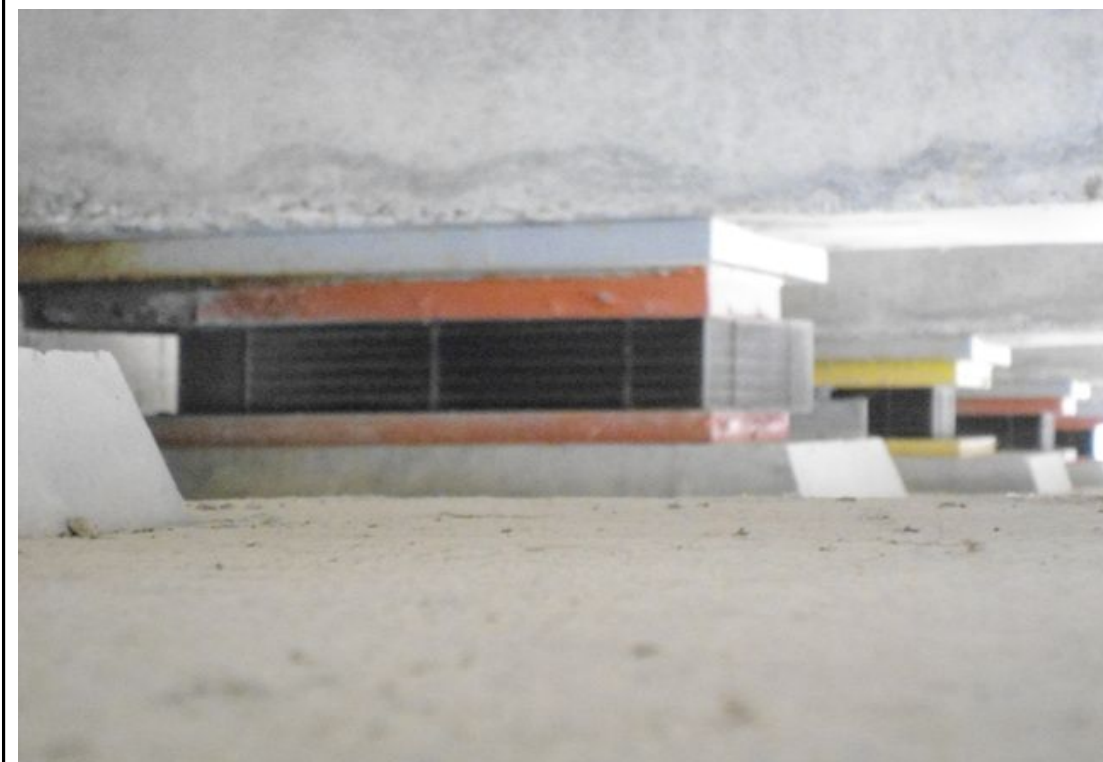
A1-SH5 교량받침 본체 이탈

- 1) 교리교(대)의 교량받침의 형식은 탄성고무받침이며, 탄성고무패드가 분리형으로 조사되었다. 받침 이탈의 원인으로는 받침 시공불량 및 제품 불량 등으로 판단되며, 동·하절기의 교량의 신장과 수축으로 인하여 받침 패드의 밀림 및 이탈이 발생하였고, 받침 이탈이 현재 진행 중으로 사료되는 바, 신속한 조치가 필요하다.
- 2) 보수·보강 방법으로는 현재 문제가 되는 A1의 12개소 받침에 교량 인상 후 탄성받침의 프리세팅(원상복구) 후 탄성받침 지지대 설치(볼트or용접), 제도장 등의 신속한 조치가 필요하며, 장기적 방안으로는 분리형 받침을 일체형 받침으로 교체 하는 등의 조치가 필요하다.
- 3) 받침 장치 보수와 더불어 긴급(정밀)점검 등의 조치(교량받침, 신축이음 구간 유간 측정 및 검토)가 필요 할 것으로 사료된다.

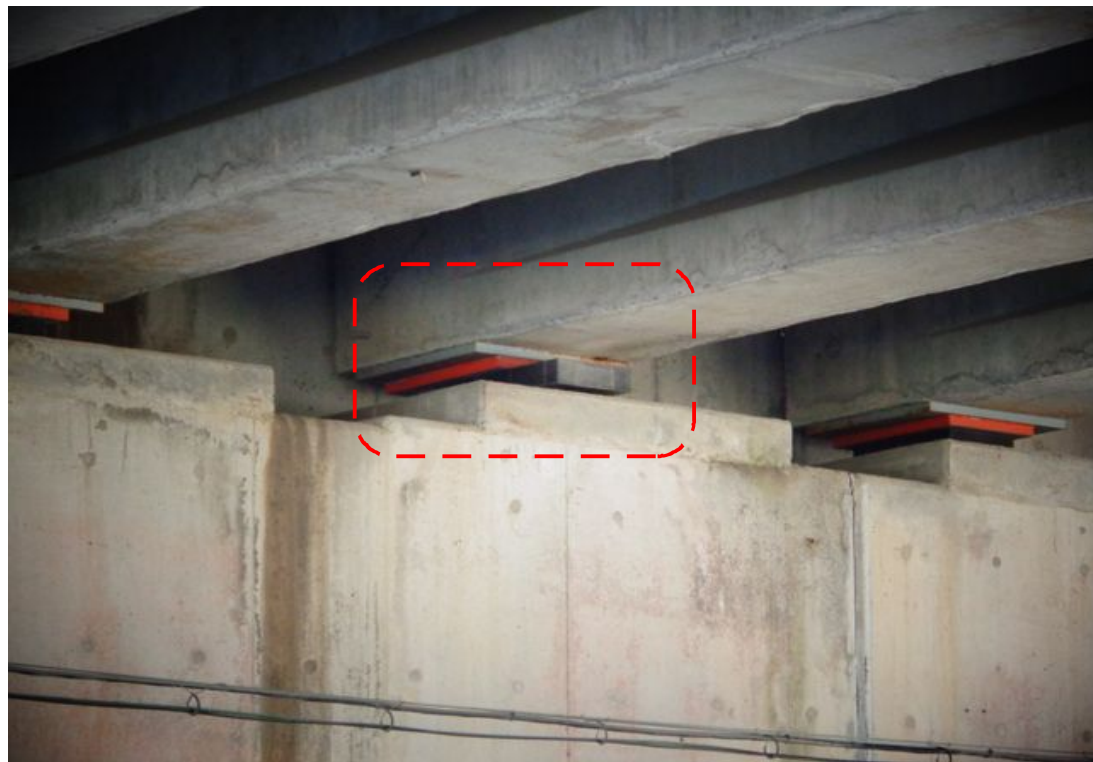
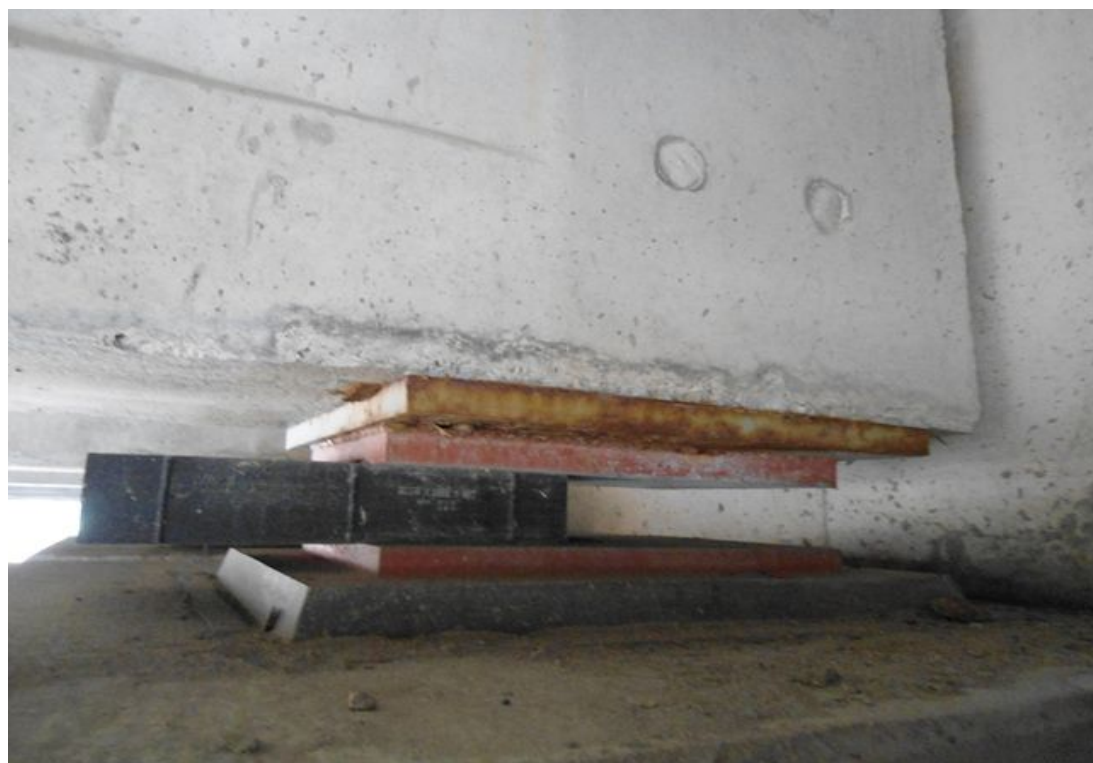
A1-SH7 교량받침 본체 이탈

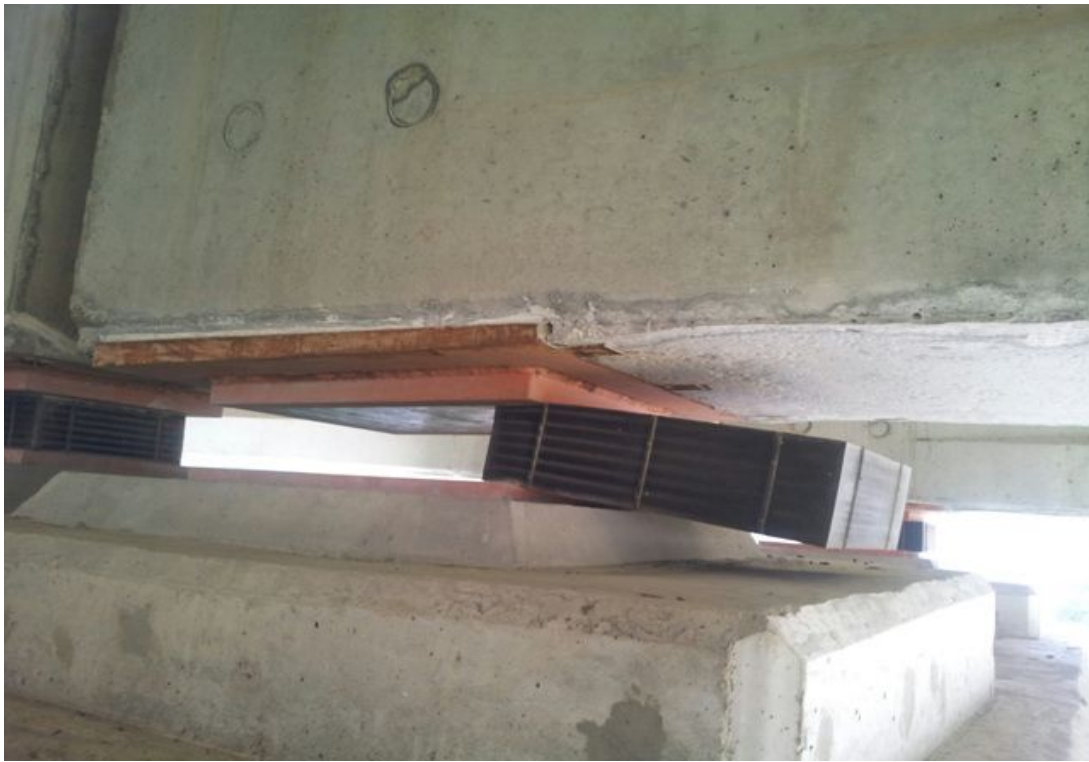
본체 이탈
