2016년 상반기  
시특법 및 특정관리대상 시설물 정기점검용역  
결 과 보 고

2016. 02

여 주 시 청

(주)명성엔지니어링

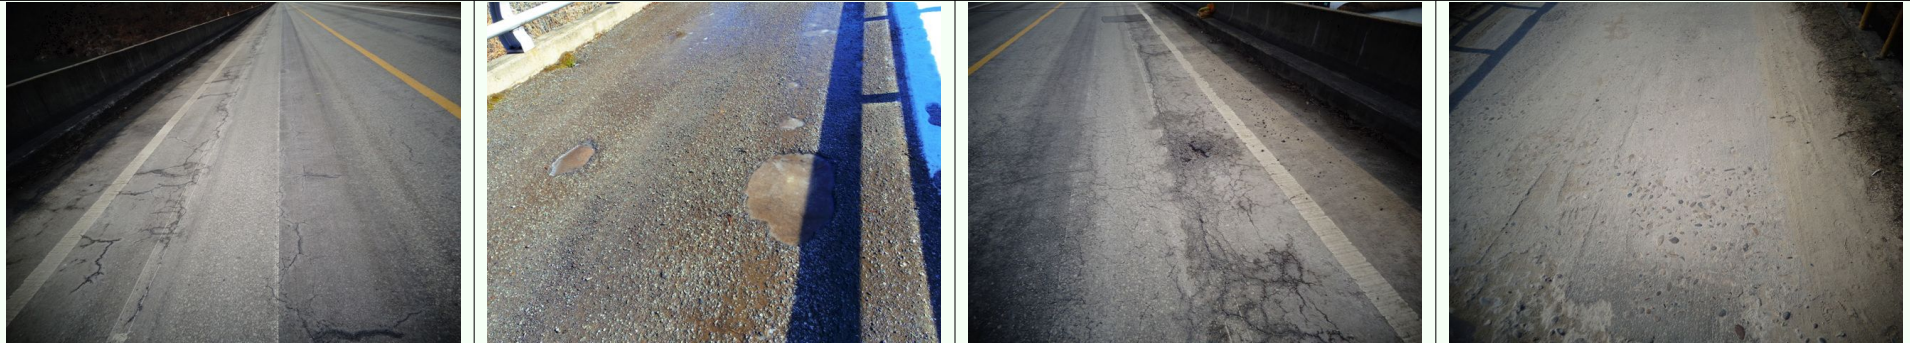
| 구 분 | 주 요 손 상 현 황 | 손 상 원 인 | 보수 · 보강방안 |
|---|---|---|---|
| 교면포장 | <ul style="list-style-type: none"> <li>○ 아스콘 균열 (사진1)</li> <li>○ 아스콘 포트홀 (사진2.3)</li> <li>○ 콘크리트 포장 열화(사진4)</li> </ul> | <ul style="list-style-type: none"> <li>○ 반복적인 차량 통행</li> <li>○ 공용중 열화(우수 및 온도차)</li> </ul> | <ul style="list-style-type: none"> <li>○ 아스콘 팻칭, 아스콘 실링</li> </ul> |
| <p>사진1 - 아스콘 균열      사진2 - 아스콘 포트홀      사진3 - 아스콘 포트홀      사진4 - 콘크리트 포장 열화</p> | | | |

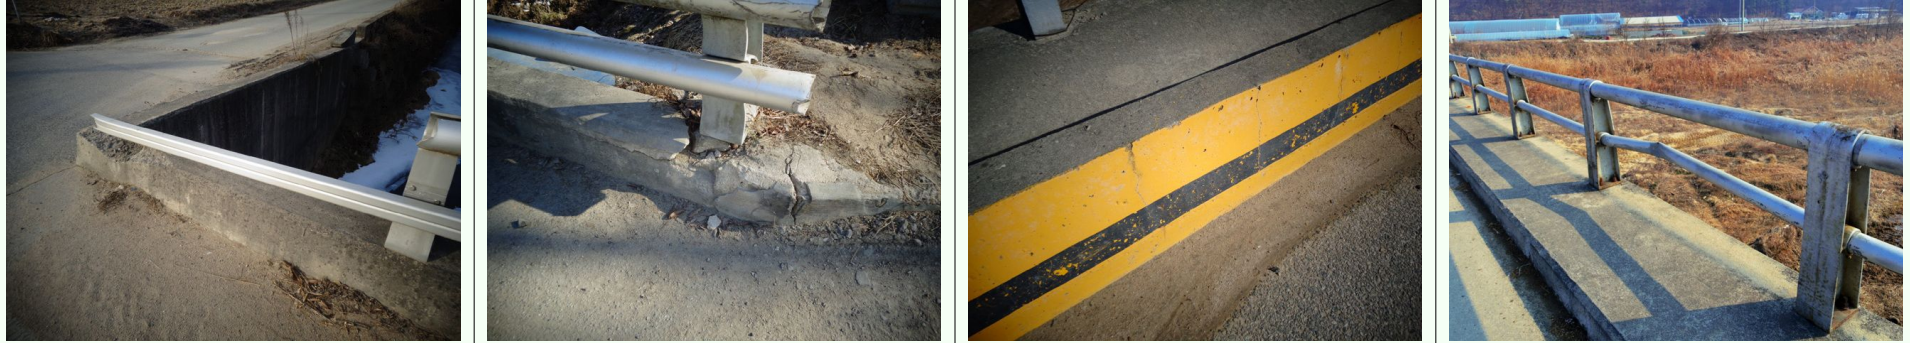
| 구 분 | 주 요 손 상 현 황 | 손 상 원 인 | 보수 · 보강방안 |
|---|---|---|---|
| 연석/난간<br>방호벽 | <ul style="list-style-type: none"> <li>○ 콘크리트 파손 및 철근노출 (사진5,6)</li> <li>○ 균열 (사진7)</li> <li>○ 난간 파손 (사진8)</li> </ul> | <ul style="list-style-type: none"> <li>○ 건조수축</li> <li>○ 공용중 열화(우수 및 온도차)</li> <li>○ 외부충격</li> </ul> | <ul style="list-style-type: none"> <li>○ 방청+단면복구</li> <li>○ 표면처리, 주입보수 공법</li> <li>○ 정비</li> </ul> |
| <p>사진5 - 연석 파손      사진6 - 연석 파손 및 철근노출      사진7 - 연석 균열      사진8 - 난간 파손</p> | | | |

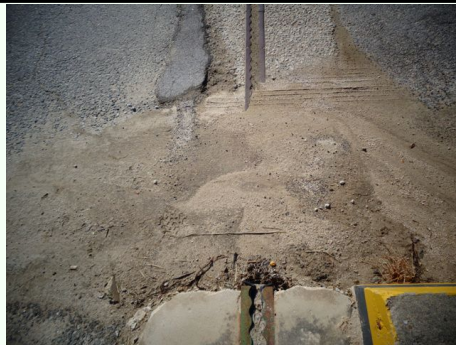
| 구 분 | 주 요 손 상 현 황 | 손 상 원 인 | 보수 · 보강방안 |
|---|---|---|---|
| 신축이음 | <ul style="list-style-type: none"> <li>○ 본체 이물질 퇴적(사진1)</li> <li>○ 본체 고무재 파손(사진2)</li> <li>○ 후타재 균열, 파손(사진3)</li> </ul> | <ul style="list-style-type: none"> <li>○ 반복적 차량 통행</li> <li>○ 건조수축 및 공용중 열화</li> </ul> | <ul style="list-style-type: none"> <li>○ 주기적 청소</li> </ul> |

사진1 - 신축이음 본체 이물질퇴적

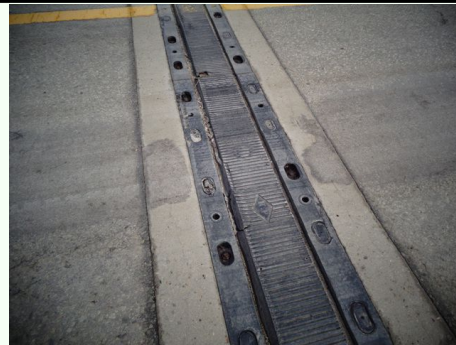
사진2 - 신축이음 고무재 파손

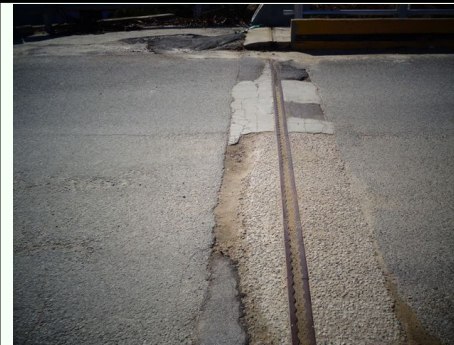
사진3 - 신축이음 후타재 파손

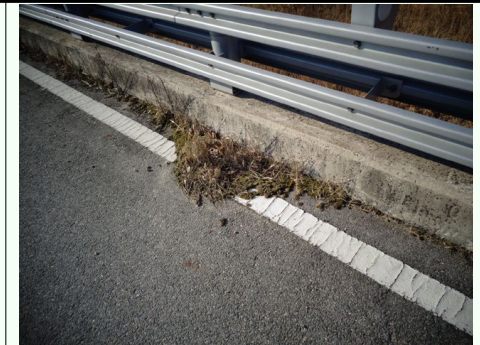
| 구 분 | 주 요 손 상 현 황 | 손 상 원 인 | 보수 · 보강방안 |
|---|---|---|---|
| 배수시설 | <ul style="list-style-type: none"> <li>○ 배수구 막힘(사진4)</li> </ul> | <ul style="list-style-type: none"> <li>○ 차량 통행에 따른 이물질 퇴적</li> </ul> | <ul style="list-style-type: none"> <li>○ 주기적 청소</li> </ul> |

사진4 - 배수구 막힘

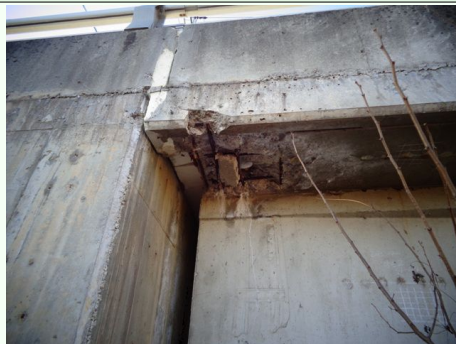
| 구 분 | 주 요 손 상 현 황 | 손 상 원 인 | 보수 · 보강방안 |
|---|---|---|---|
| 바닥판 | <ul style="list-style-type: none"> <li>○ 파손 및 철근노출 (사진5,6)</li> <li>○ 균열 및 백태(사진7)</li> <li>○ 보강부 부식 (사진8)</li> </ul> | <ul style="list-style-type: none"> <li>○ 시공 불량</li> <li>○ 건조수축</li> </ul> | <ul style="list-style-type: none"> <li>○ 방청+단면복구</li> <li>○ 표면처리</li> </ul> |

사진5 - 바닥판 파손 및 철근노출

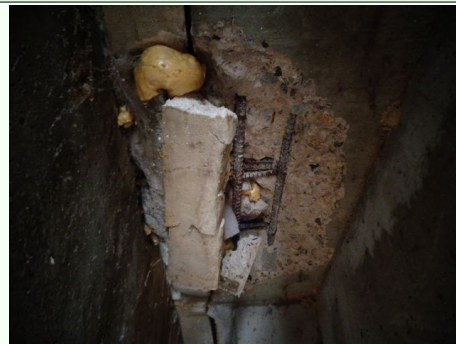
사진6 - 바닥판 파손 및 철근노출

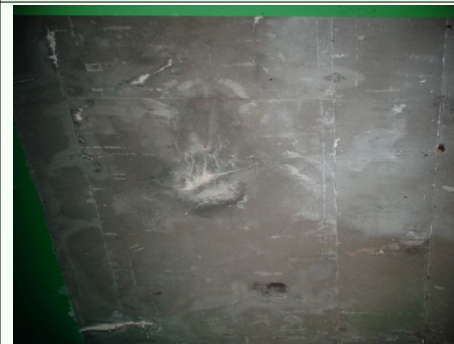
사진7 - 바닥판 균열 및 백태

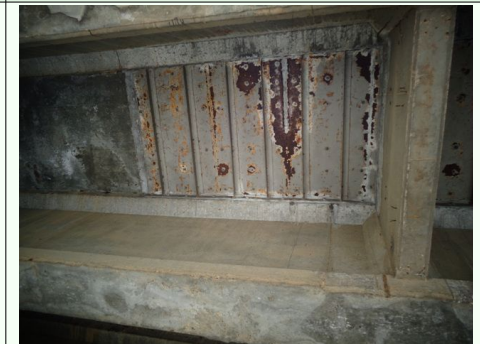
사진8 - 보강부 부식

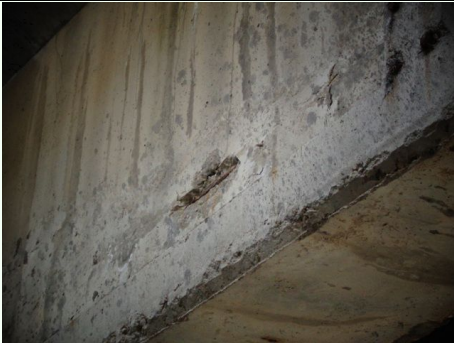
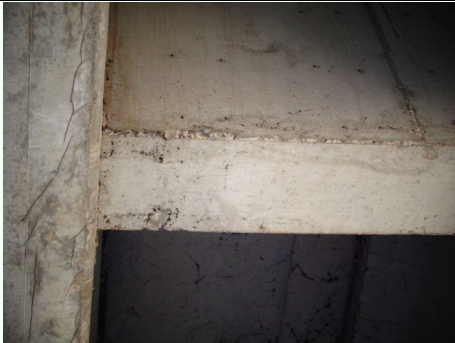
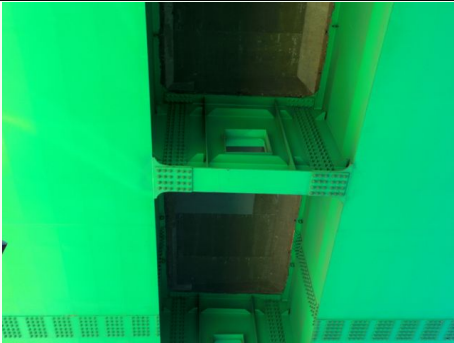
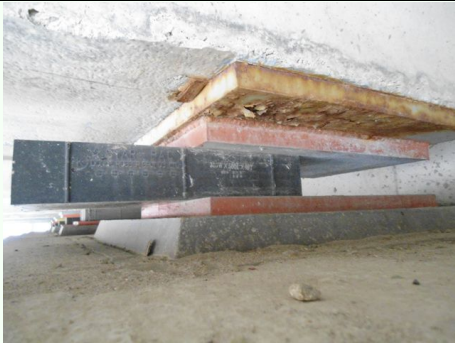
| 구 분 | 주 요 손 상 현 황 | 손 상 원 인 | 보수 · 보강방안 |
|---|---|---|---|
| 거더 | <ul style="list-style-type: none"> <li>○ 파손 및 철근노출(사진1)</li> <li>○ 재료분리(사진2)</li> <li>○ 도장손상(사진3)</li> </ul> | <ul style="list-style-type: none"> <li>○ 시공불량, 외부 충격</li> <li>○ 공용 중 열화</li> </ul> | <ul style="list-style-type: none"> <li>○ 방청+단면보수</li> <li>○ 재도장</li> </ul> |
| 교량받침 | <ul style="list-style-type: none"> <li>○ 탄성받침 밀림(사진4,5)</li> <li>○ 플레이트 부식(사진6,7)</li> <li>○ 받침콘크리트 균열(사진8)</li> </ul> | <ul style="list-style-type: none"> <li>○ 시공불량</li> <li>○ 공용 중 열화(우수)</li> <li>○ 건조수축</li> </ul> | <ul style="list-style-type: none"> <li>○ 교체 또는 정비</li> <li>○ 재도장</li> <li>○ 표면처리</li> </ul> |
| <p>사진1 - 콘크리트 거더 철근노출</p> <p>사진2 - 콘크리트 거더 재료분리</p> <p>사진3 - 강박스 거더 도장손상</p> <p>사진4 - 탄성받침 밀림</p> | | | |

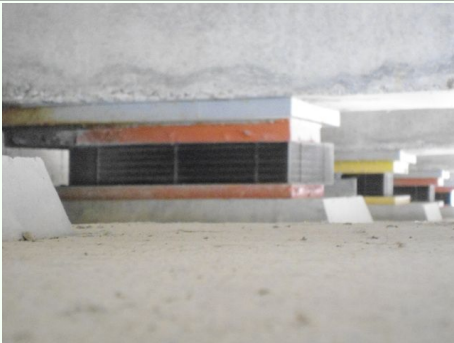
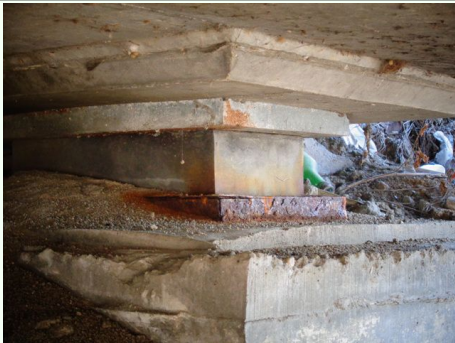
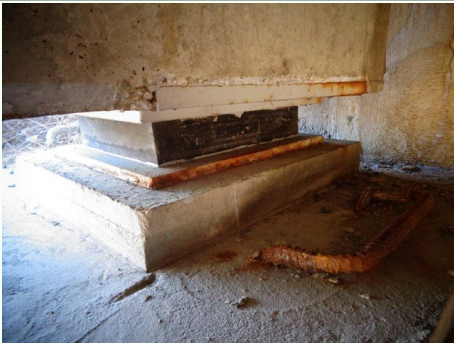
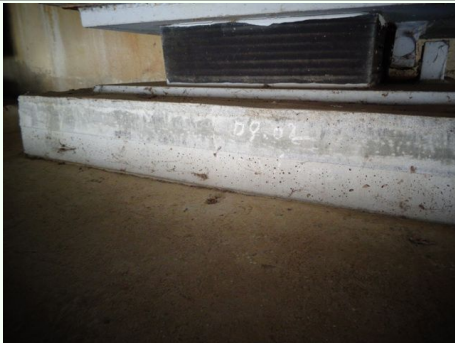
| 구 분 | 주 요 손 상 현 황 | 손 상 원 인 | 보수 · 보강방안 |
|---|---|---|---|
| <p>사진5 - 탄성받침 밀림</p> <p>사진6 - 하부 플레이트 부식</p> <p>사진7 - 하부 플레이트 부식</p> <p>사진8 - G4-S7 도장 긁힘</p> | | | |

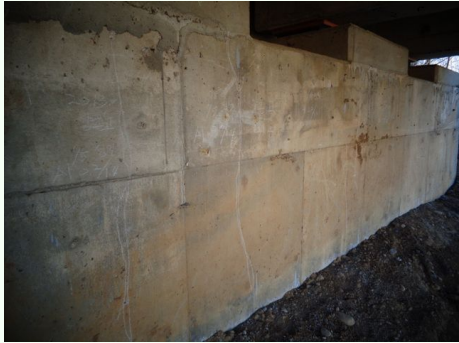
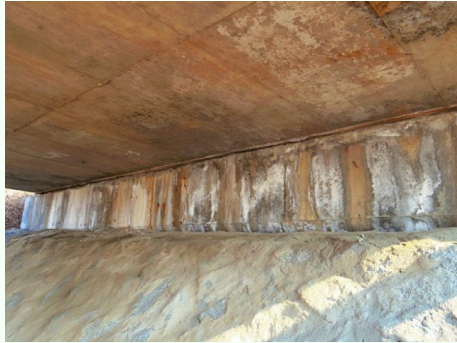
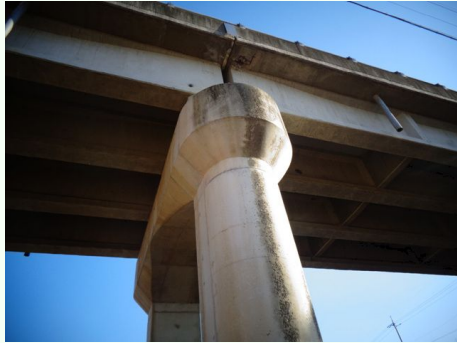
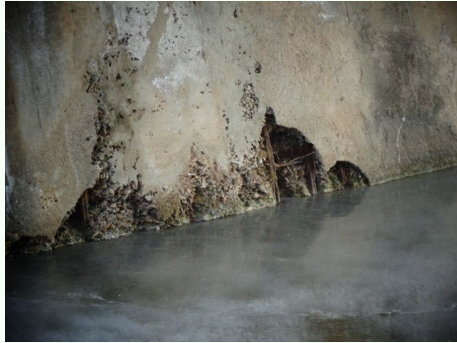
| 구 분 | 주 요 손 상 현 황 | 손 상 원 인 | 보수 · 보강방안 |
|---|---|---|---|
| 교대/교각 | <ul style="list-style-type: none"> <li>○ 균열, 망상균열(사진1)</li> <li>○ 콘크리트 백태(사진2)</li> <li>○ 콘크리트 표면오염(사진3)</li> <li>○ 콘크리트 파손 및 철근노출(사진4)</li> <li>○ 교대 법면유실 및 호안블럭 파손(사진5,6)</li> </ul> | <ul style="list-style-type: none"> <li>○ 건조수축</li> <li>○ 외측 우수유입, 시공불량</li> <li>○ 외부 충격</li> </ul> | <ul style="list-style-type: none"> <li>○ 표면처리, 주입보수</li> <li>○ 단면복구</li> <li>○ 되메우기</li> </ul> |
| <p><b>사진1 - 교대 균열</b>      <b>사진2 - 교대 백태</b>      <b>사진3 - 교각 표면오염</b>      <b>사진4 - 교대 파손 및 철근노출</b></p> | | | |

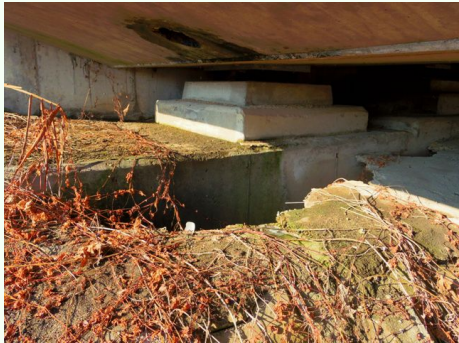
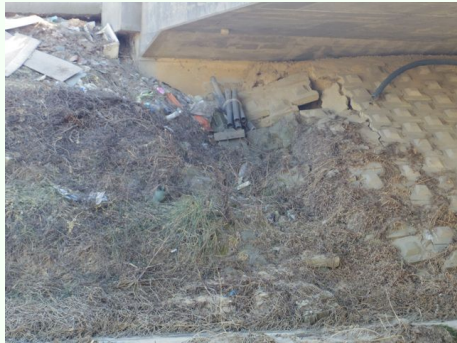
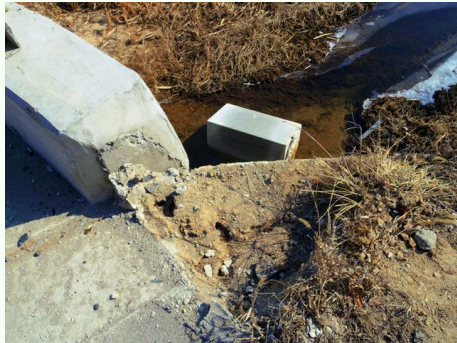
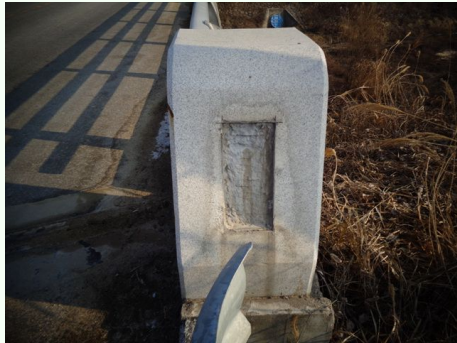
| 구 분 | 주 요 손 상 현 황 | 손 상 원 인 | 보수 · 보강방안 |
|---|---|---|---|
| 기타 | <ul style="list-style-type: none"> <li>○ 교명주 탈락(사진7)</li> <li>○ 교명판 탈락(사진8)</li> </ul> | <ul style="list-style-type: none"> <li>○ 외부 충격</li> </ul> | <ul style="list-style-type: none"> <li>○ 정비</li> </ul> |
| <p><b>사진5 - 법면 유실</b>      <b>사진6 - 법면 호안블럭 파손</b>      <b>사진7 - S4 코팅부 백태</b>      <b>사진8 - 교명판 탈락</b></p> | | | |

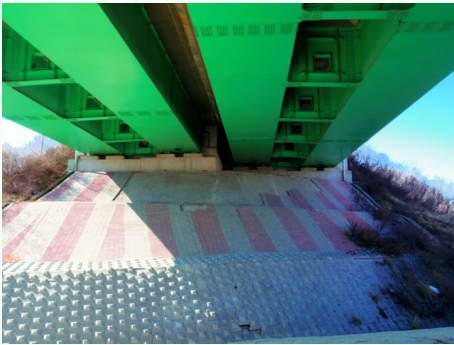
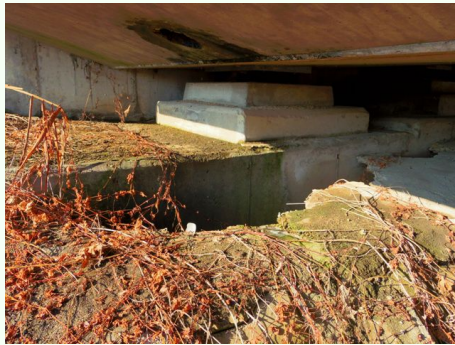
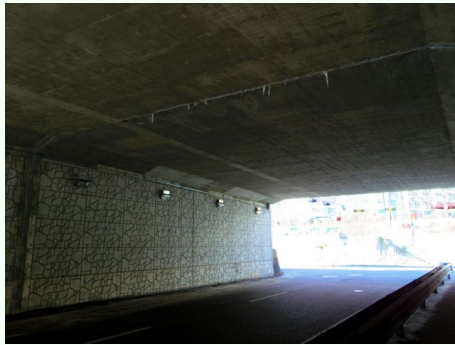
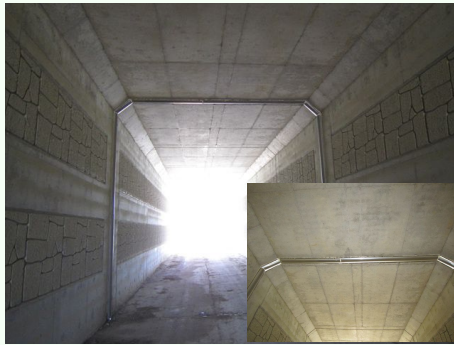
| 구 분 | 교 량 명 | 손 상 현 황 | 보수 · 보강방안 |
|---|---|---|---|
| 기타중시설물 | <ul style="list-style-type: none"> <li>○ 상구교</li> <li>○ 만리교</li> </ul> | <ul style="list-style-type: none"> <li>○ 교대 법면 호안블럭 침하, 유실</li> <li>○ 종조인트 누수</li> </ul> | <ul style="list-style-type: none"> <li>○ 되메우기, 배수시설 설치</li> <li>○ 배수덮개 설치</li> </ul> |
| 특정관리 시설물 | ○ 당우교, 하거교, 금송교, 연촌교 | ○ 교대 법면 호안블럭 침하, 유실 | ○ 되메우기, 배수시설 설치 |
| 교대 블럭유실 | 교대 법면 침하, 유실 | 종조인트 누수 | 예시) 배수덮개 설치 |
