여주대교 정밀안전진단

[주]한마음 엔지니어링

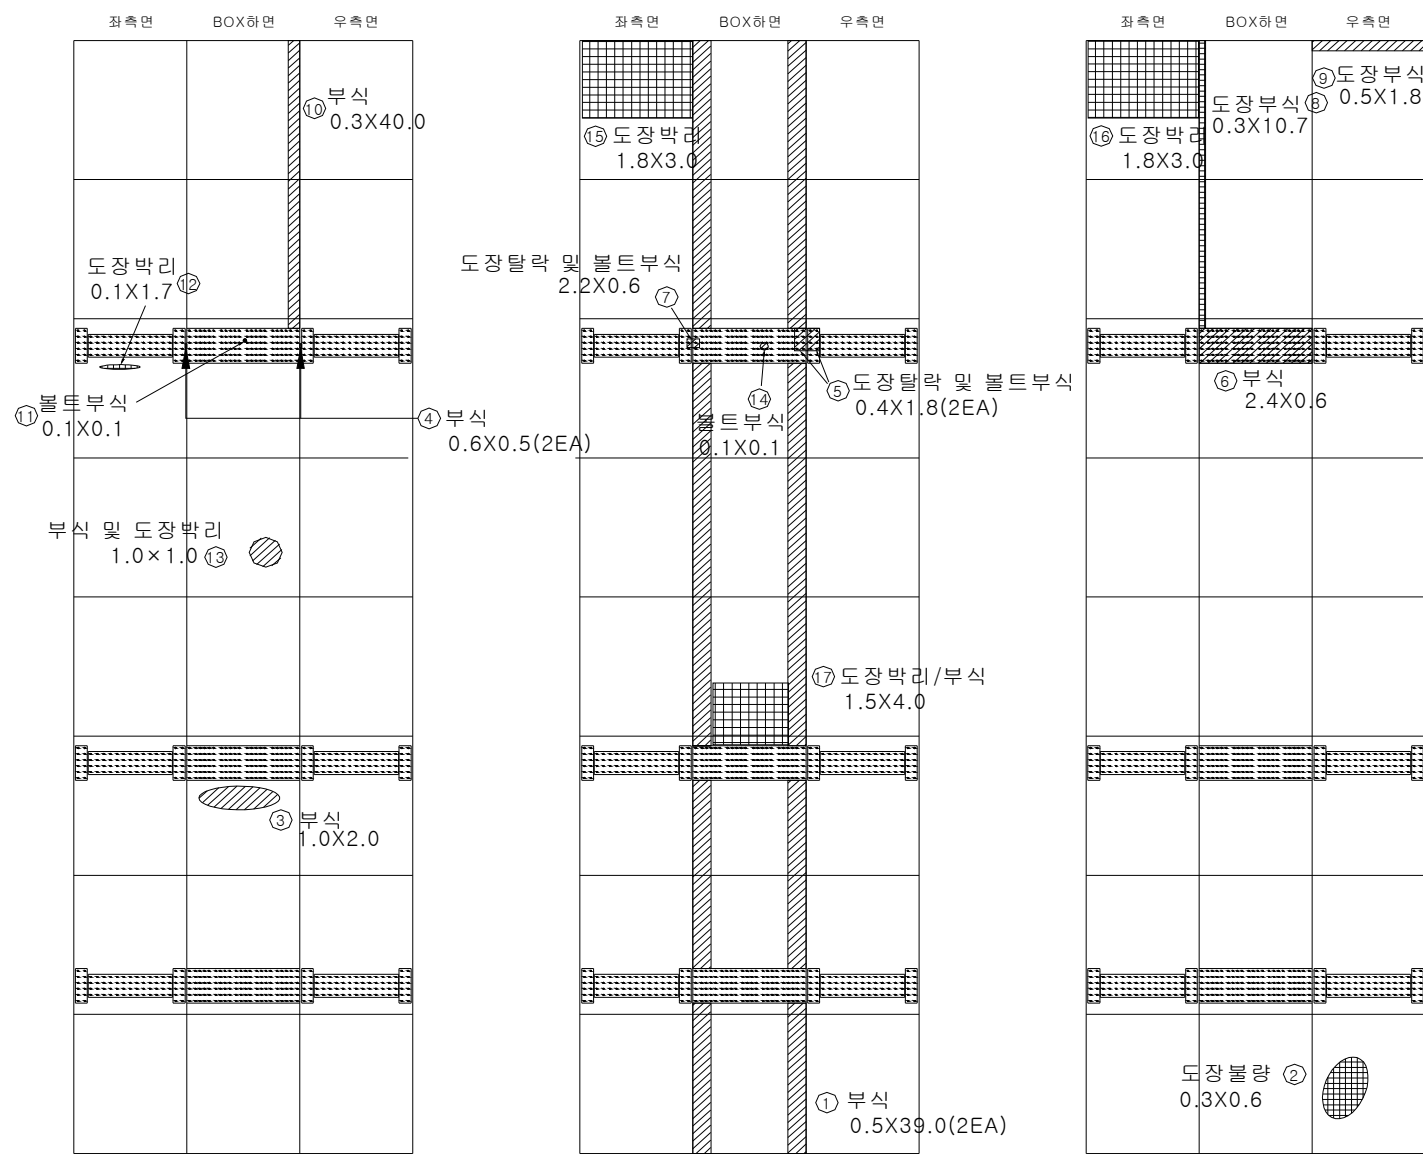
| 부재명 | 손상내용 | | 손상물량 | 비고 |
|---|---|---|---|---|
| 거더 외부 | 1. | 부식 | A=56.04 m² | |
| | 2. | 도장박리 | A=10.97 m² | |
| | 3. | 도장불량 | A=0.18 m² | |
| | 4. | 볼트부식 | A=2.78 m² | |
| | 5. | 도장부식 | A=4.11 m² | |
| | 6. | 도장박리 및 부식 | A=6.0 m² | |

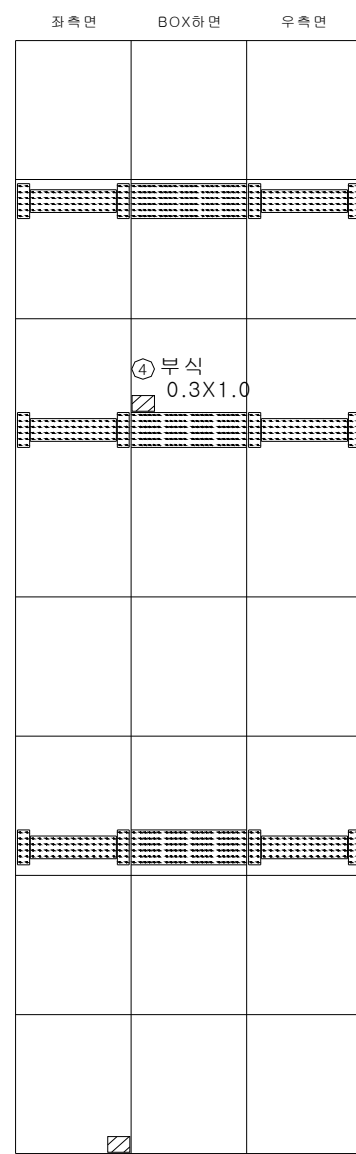
⑤ 부식  
0.2X0.3

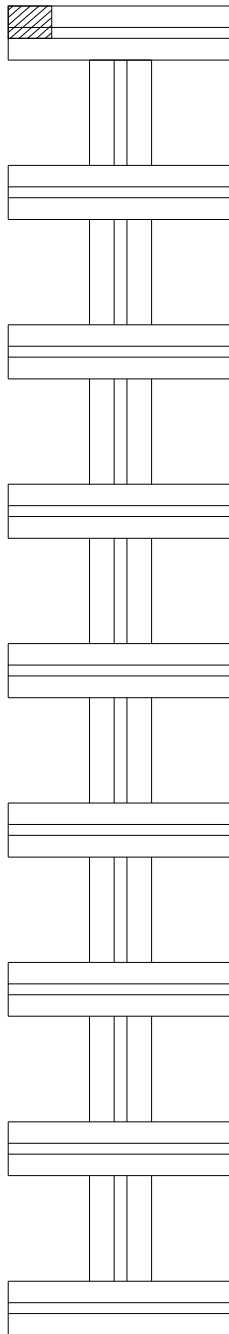
① 볼트부식  
1.0X1.0

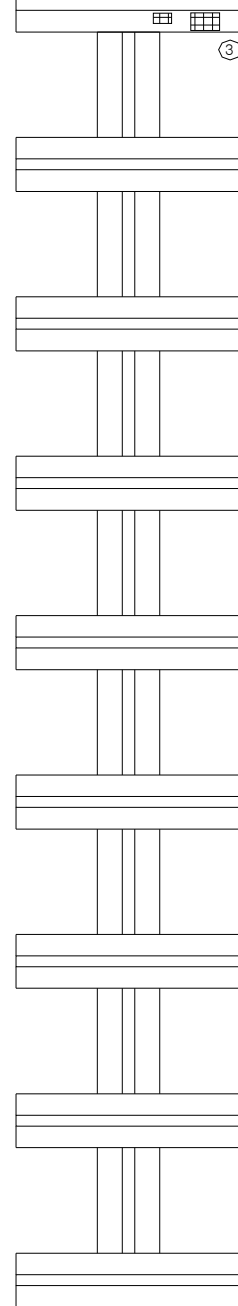
② 도장 박락  
0.2X0.2

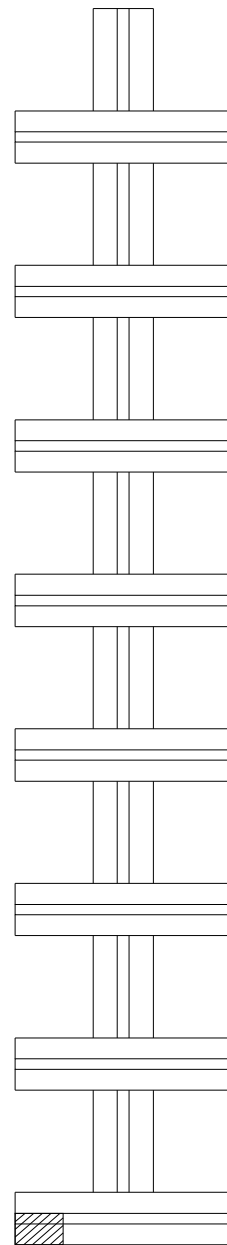
① 볼트부식  
2.0X1.0

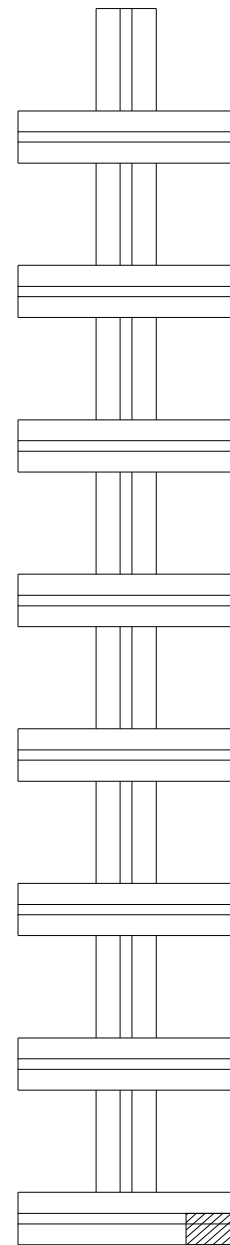
② 볼트부식  
2.0X1.0
