# 1. 여주대교

본 과업대상 교량인 여주대교는 총연장 502.0m의 4차로 교량으로 1996년에 준공되어 공용개시 이후 약 18년이 경과된 1등교(설계하중 DB-24)로서 상부구조의 구조형식은 Steel Box Girder로 교폭은 17.5m, 3개의 거더로 된 강교이다.

본 교량은 2013년도에 정밀점검을 실시하였고, 외관조사는 교량점검차, 사다리 및 크레인을 이용하여 교량부재 전체에 대하여 가능한 한 접근한 상태에서 교량의 외관상태를 조사하였으며, 2013년 점검 이후의 부재에 대한 손상의 추가 발생 및 진전 여부에 중점을 두고 조사하였다.

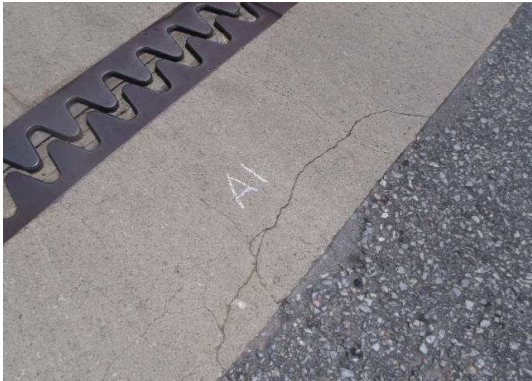
금회 진단에서 조사된 신축이음부 후타재 균열 및 마모 파손은 시공시 재료적 영향에 기인하며 중차량의 지속적인 반복하중 및 공용기간 경과에 따른 손상으로 판단되며 발생한 손상은 비구조적 손상으로 판단되며 신축이음부 A1의 우측에 차수판이 미설치되어 상부의 우수 및 유입수가 하부로 유입되어 지속적인 강재 받침 및 콘크리트면에 부식 및 열화를 발생시킬수 있으므로 차수판의 설치가 요구된다.

| A1 신축이음 후타재 파손 | A1 신축이음 후타재 균열 |

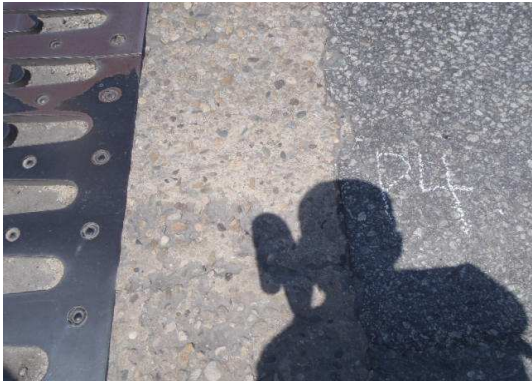
| P4 신축이음 후타재 마모 | P10 신축이음 후타재 마모 |

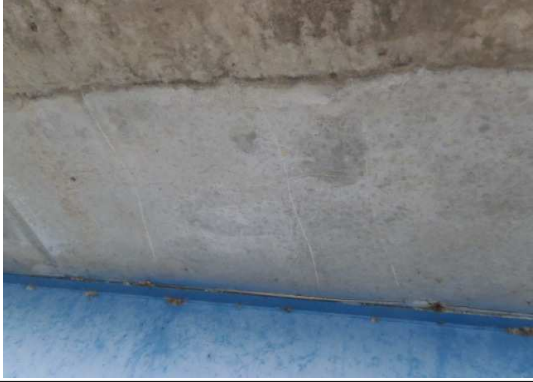
금회 진단에서 조사된 켄틸레버 하면의 전반적인 미세균열은 시공초기 건조수축 및 공용기간 동안 중차량의 반복적인 활하중 작용과 상부 구조의 거동 특성 등 교량의 사용환경에 의하여 발생된 것으로 판단된다.

| S6 캔틸레버 하면 균열 | S7 캔틸레버 하면 누수흔적 및 오염 |

또한, 균열부에 대한 균열깊이 측정결과 표면에서 12.1mm로 측정되어 표면 균열로 확인된바 단기적인 보수보다는 지속적인 손상부에 대한 관찰을 통해 손상의 진행유무확인 및 추가손상 발생시 일반적 보수공법을 적용하여 향후 보수시점에서 보수를 시행하는 것이 바람직할 것으로 판단된다.

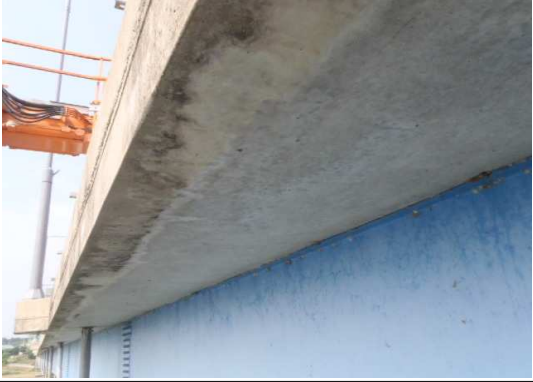
켄틸레버에 발생된 누수 흔적 및 열화, 표면변색의 손상은 상부 노면 유입수가 하부로 유입되어 발생된 것으로 판단되며 교량의 구조적 손상을 발생시키지는 않을 것으로 판단되므로 지속적인 점검 및 관리 후 향후 손상의 진전시 내구성 차원의 보수가 필요할 것으로 판단된다.

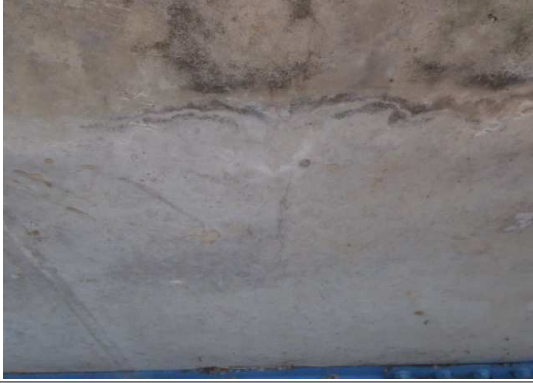
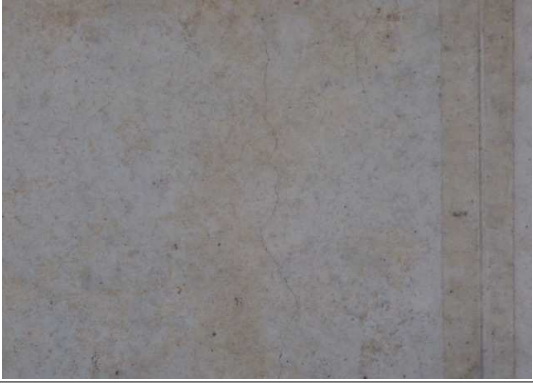
| S7 캔틸레버 하면 균열 | S7 캔틸레버 하면 균열 |

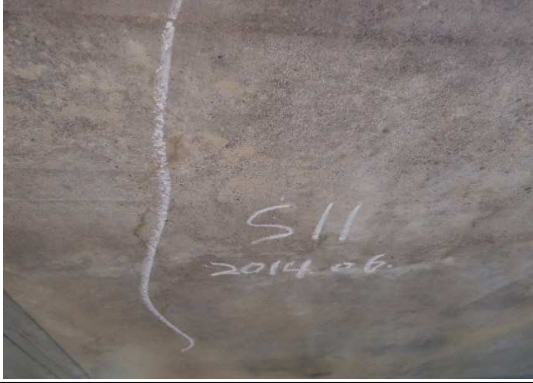
| S11 캔틸레버 하면 균열 | S11 캔틸레버 하면 백태 |

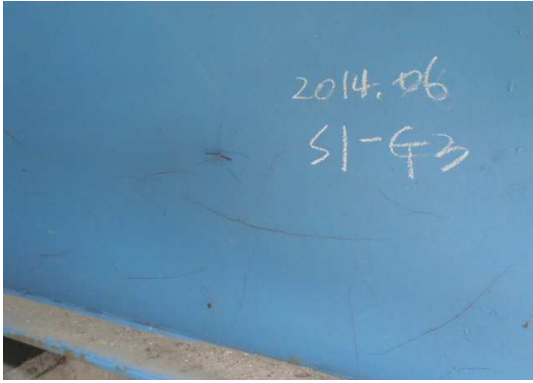
금회 진단결과, 거더 외부 및 내부, 가로보에 전반적인 도장박리 및 부식 등의 손상이 조사되었으며 손상의 원인은 시공초기 도장작업시 바탕면 처리 미흡에 따른 부착력 저하 및 공용기간 증가에 따른 것으로 판단되며, 도장 손상부에 외기 및 우수 등의 접촉에 의한 부식이 일부 발생된 것으로 판단된다.

| S1-G3 거더 외부 도장박락 | S2-G2 거더 외부 도장 부식 |

강재에 도포된 도장은 부식을 방지하는 등 강재의 내구성을 향상시키기 위한 방법이므로 도장 및 강재에 발생한 손상들은 내구성 저하 방지 차원에서 도장보수를 실시해야 할 것으로 판단된다. 또한, 부분 보수보다는 전체 보수를 실시하여야 할 것으로 판단되며 도장 보수시에는 바탕면 처리에 주의하여 보수를 실시하여 도장이 들뜨지 않도록 해야 할 것이다.

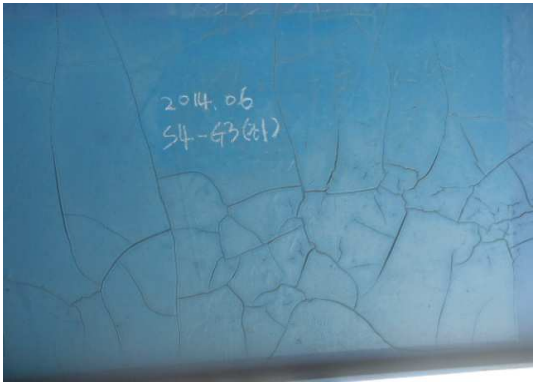
| S4-G3 거더 외부 도장박락 | S4-G2 거더 외부 도장박락 |

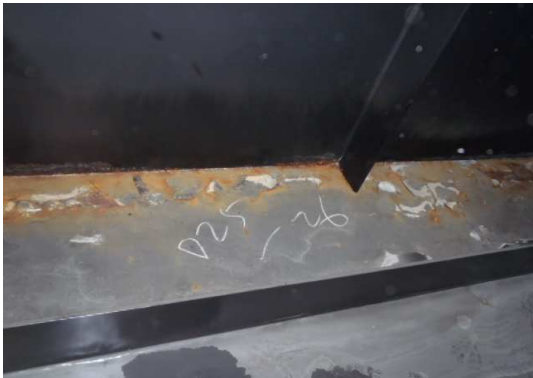
| <p>S4-G1 거더 내부 도장박리 및 부식</p> | <p>S5-G2 거더 내부 도장박락</p> |

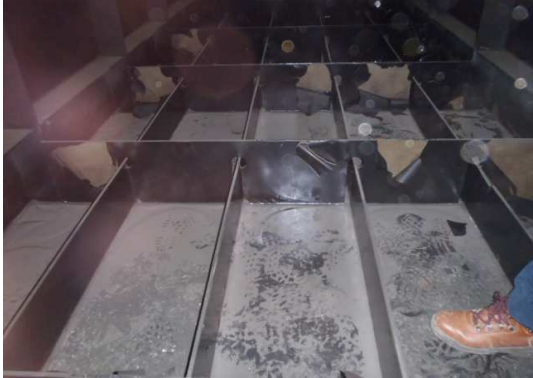
| <p>S6-G2 거더 내부 도장박리</p> | <p>S10-G3 거더 내부 부식</p> |

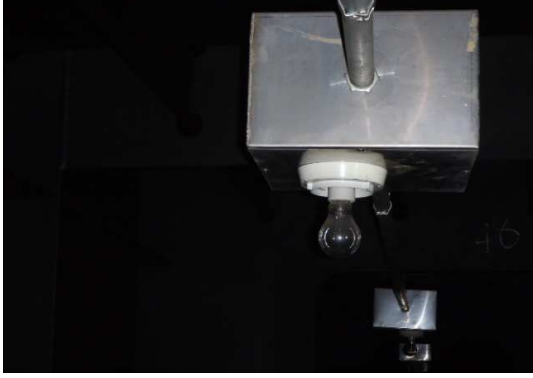
| <p>S9-G1 점검등 전등갓 탈락</p> | <p>내부 점검등 컨트롤 Box</p> |

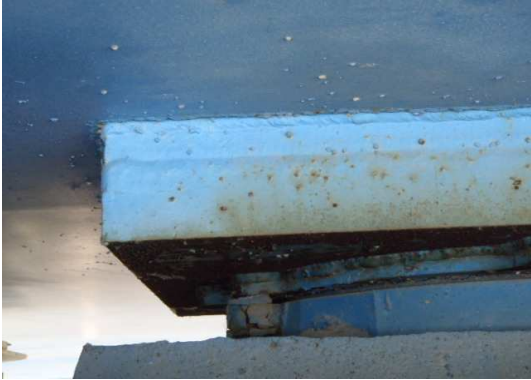
금회 진단시 받침장치의 가동상태 및 연단거리 측정, 받침본체의 손상 및 받침물탈의 균열 및 파손 등의 손상을 중점적으로 조사하였으며 교량받침에 구조적인 손상은 발생되지 않았으며, 받침물탈 균열 및 받침본체 플레이트에 경미한 도장박락 및 부식이 조사되었다

| 받침주변 낙교방지 시설 설치 | P2-SH2 플레이트 부식 |

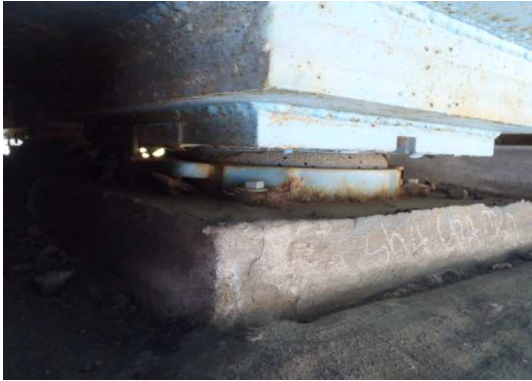
| P4-SH4 플레이트 부식 | P7-SH3 플레이트 부식 |

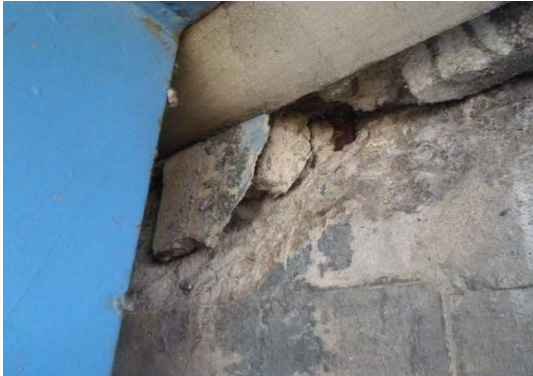
| <p>교대 A1 흙벽 파손 및 철근노출</p> | <p>교대 A2 흙벽 균열 및 백태</p> |

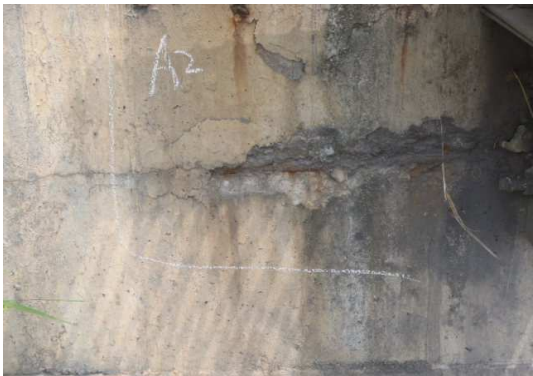
| <p>교대 A2 박락 및 철근노출</p> | <p>교각 P3 균열</p> |

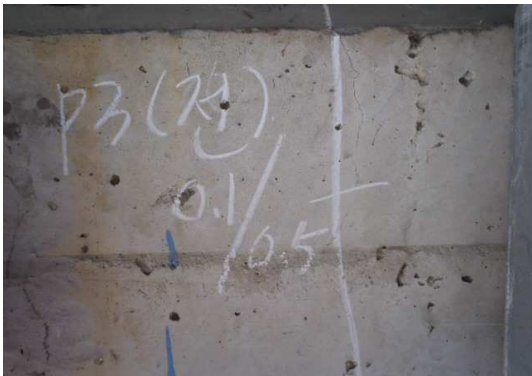
교대, 교각에 발생된 균열들은 콘크리트 수화열 및 시공초기 건조수축 등에 의해 발생된 비구조적인 균열들로서 폭 0.2mm 균열은 표면처리, 폭 0.3mm 균열은 주입보수를 실시하며, 콘크리트 파손 및 박리 등의 경미한 손상은 현재 보수보다는 지속적으로 주의관찰이 필요 할 것으로 판단된다.

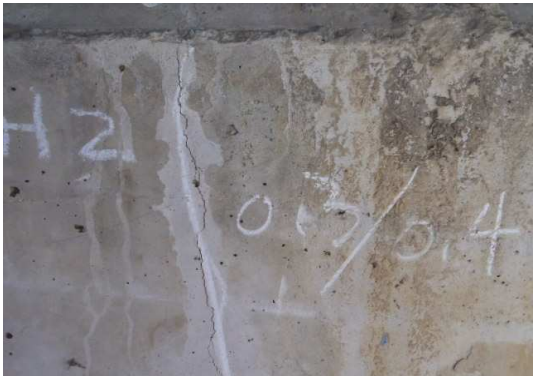
| <p>교각 P4 균열</p> | <p>교각 P5 콘크리트 파손</p> |

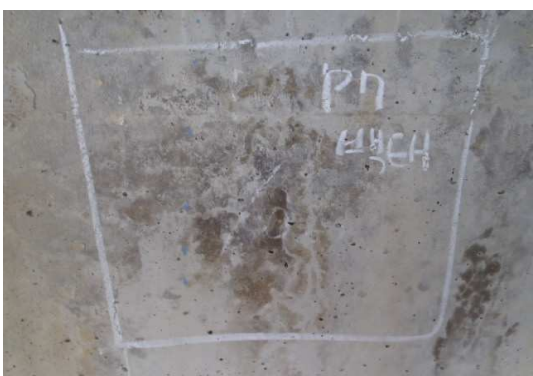
| <p>교각 P7 백태</p> | <p>교각 P12 균열</p> |

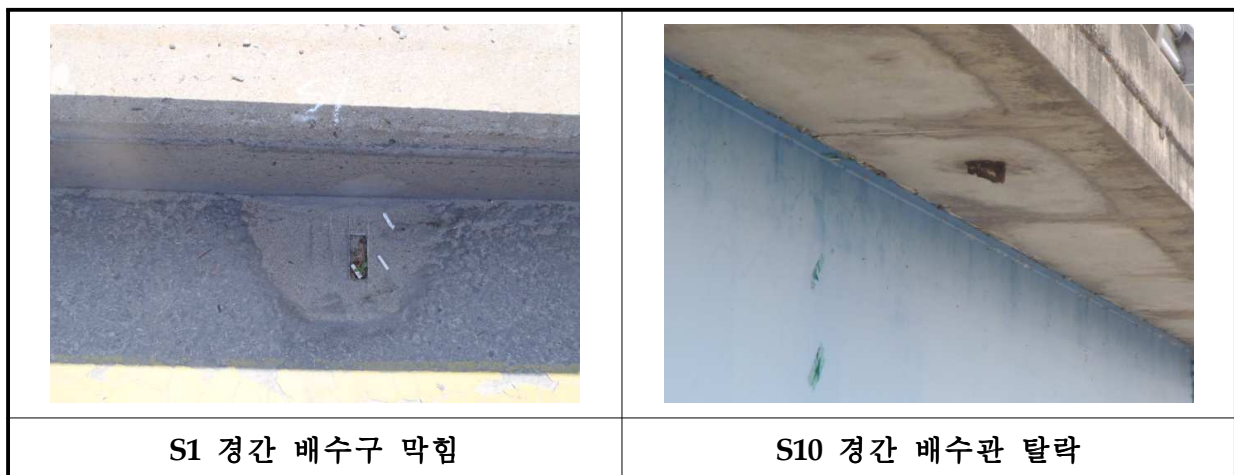
&lt;표 3.2.19&gt; 주요 점검사진

본 교량은 현재 배수시설은 배수구 막힘 2개소, 그레이팅 유실 1개소, 배수관 파손 1개소, 배수관 탈락 1개소의 손상이 조사되었으며 전반적으로는 양호한 상태이다.

발생된 손상은 보수 및 청소를 실시하여 교량 상부의 원활한 배수가 되도록 하여야 하며 차량이 운행하면서 갓길 주변으로 토사가 집중되어 배수구 막힘이 발생하게 되므로 정기적인 청소가 필요하다.
