## 전 경 사 진

## 손상 사진

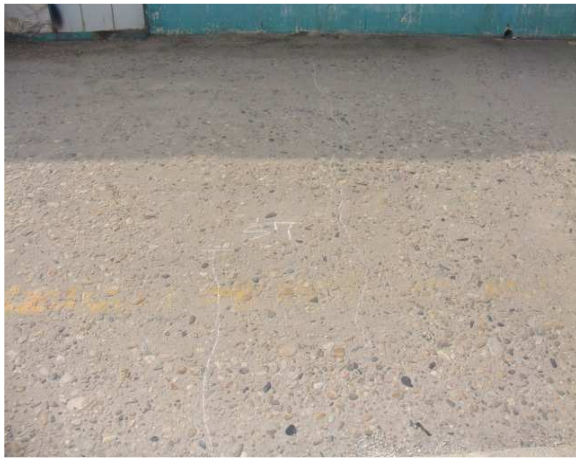
| | | | | 7 |

| 위치 | 교량상면 | 내용 | 횡방향균열<br>(cw=0.5mm) | No |

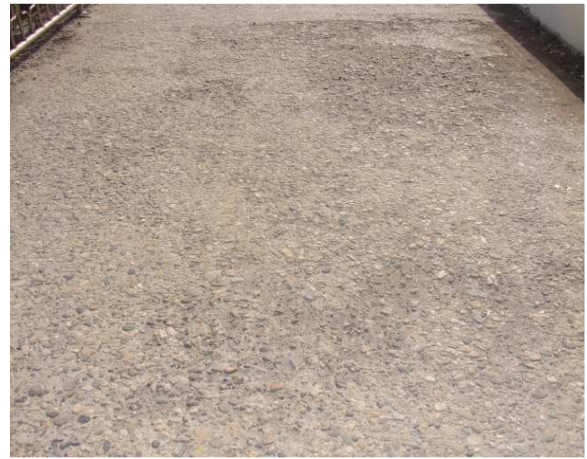
| | | | | 8 |

| 위치 | 교량상면 | 내용 | 열화, 골재노출 | No |

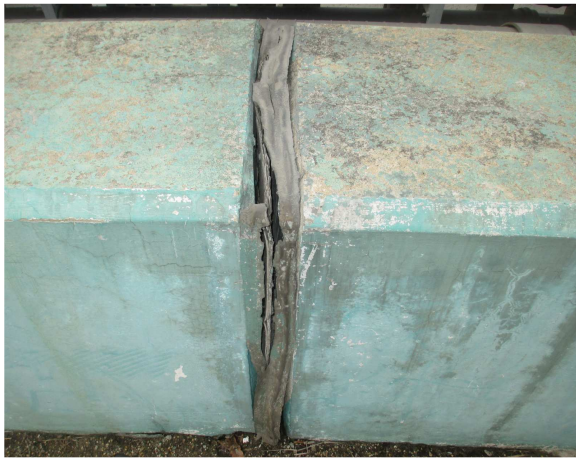
| 위치 | 지장물<br>(한전관로구체) | 내용 | 횡방향균열<br>(cw=0.3mm) | No |
|---|---|---|---|---|
| | | | | 13 |

| 위치 | 지장물<br>(한전관로구체) | 내용 | 횡방향균열<br>(cw=0.3mm) | No |

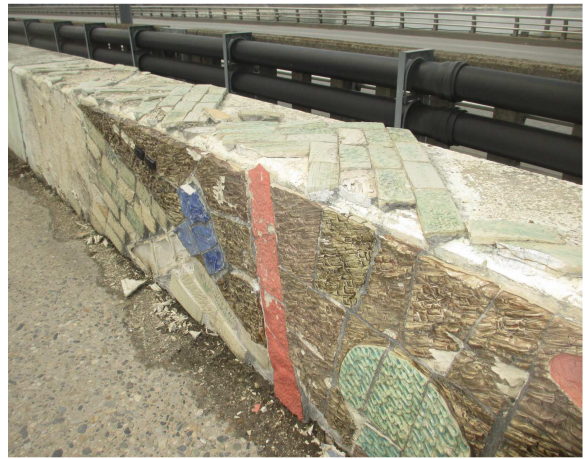
| 위치 | 지장물<br>(한전관로구체) | 내용 | 외부지장물<br>파손, 탈락 | No |
|---|---|---|---|---|
| | | | | 14 |

| 위치 | 지장물<br>(한전관로구체) | 내용 | 외부지장물<br>파손, 탈락 | No |

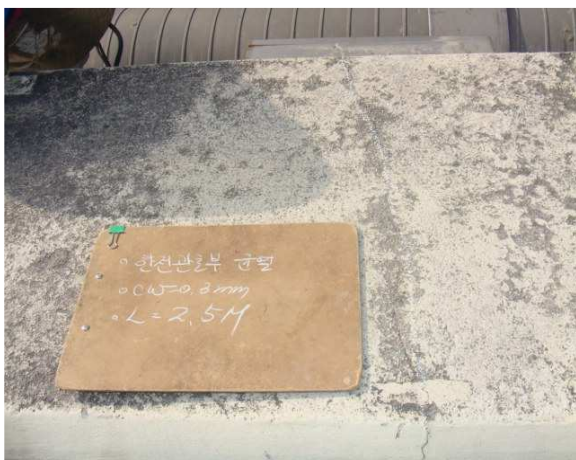
| 위치 | 지장물<br>(한전관로구체) | 내용 | 횡방향균열<br>(cw=0.3mm) | No |
|---|---|---|---|---|
| | | | | 17 |

| 위치 | 지장물<br>(한전관로구체) | 내용 | 횡방향균열<br>(cw=0.3mm) | No |

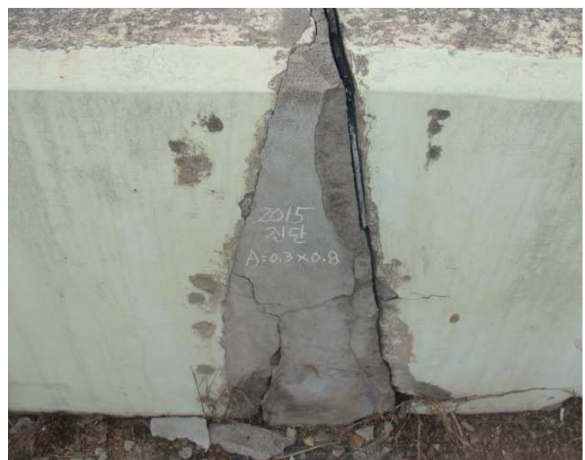
| 위치 | 지장물<br>(한전관로구체) | 내용 | 보수부 재손상<br>(파손, 박리) | No |
|---|---|---|---|---|
| | | | | 18 |

| 위치 | 지장물<br>(한전관로구체) | 내용 | 보수부 재손상<br>(파손, 박리) | No |

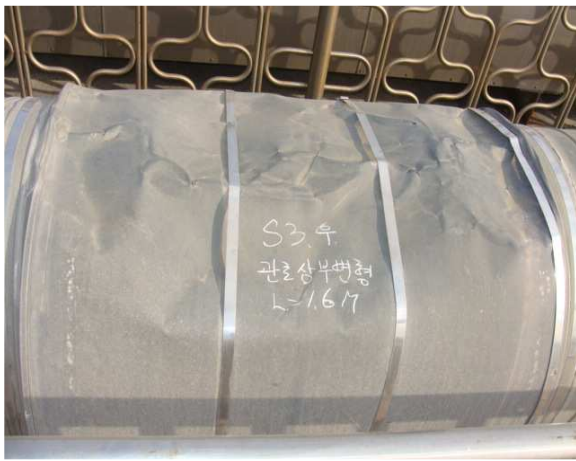
| 위치 | 지장물<br>(상수도관로) | 내용 | 관 보호공<br>변형 | No |
|---|---|---|---|---|
| | | | | 19 |

| 위치 | 지장물<br>(상수도관로) | 내용 | 관 보호공<br>변형 | No |

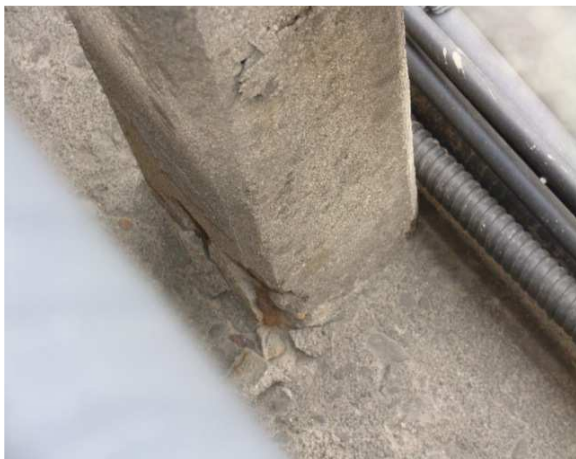
| 위치 | S9 /<br>좌측난간 | 내용 | 기둥부 파손,<br>철근노출 | No<br>25 |

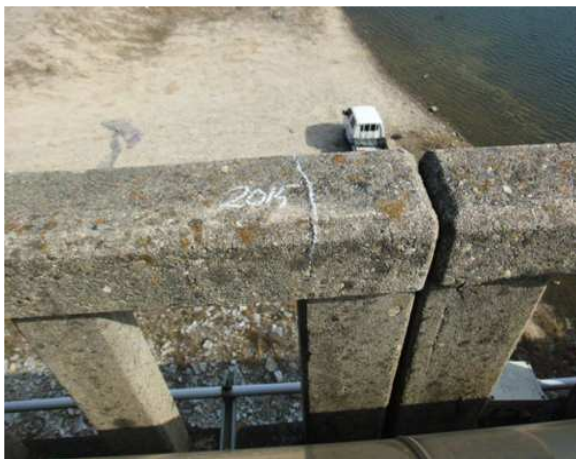
| 위치 | S11 /<br>우측난간 | 내용 | 횡방향균열<br>(cw=0.3mm) | No<br>27 |

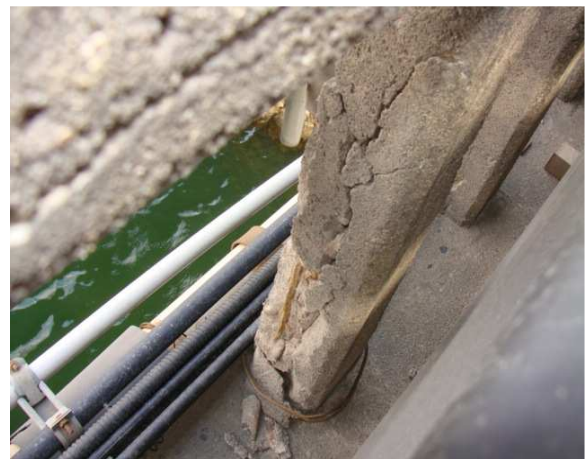
| 위치 | S13 /<br>좌측난간 | 내용 | 기둥부 파손,<br>철근노출 | No<br>28 |

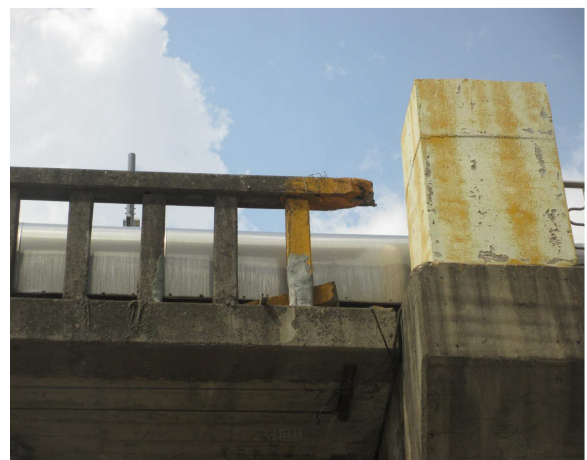
| 위치 | S19 /<br>우측난간 | 내용 | 기둥부 파손 | No<br>30 |

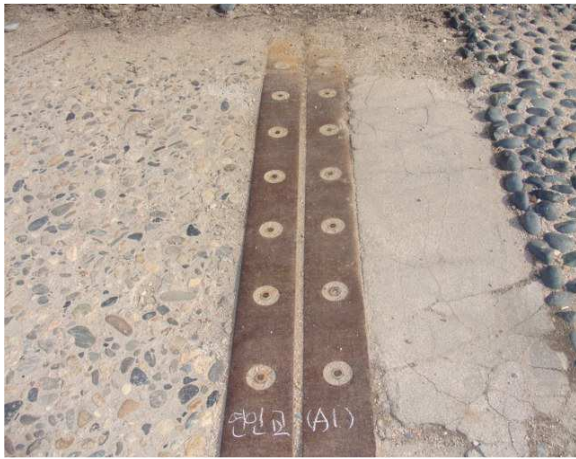
| 위치 | A9 /<br>신축이음 | 내용 | 본체 부식,<br>유간 토사퇴적 | No<br>31 |

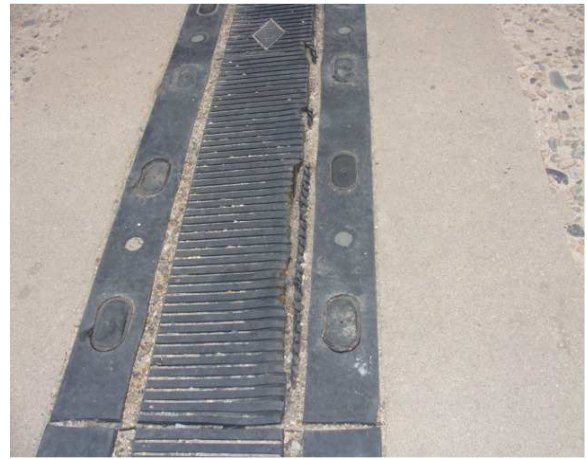
| 위치 | S3 /<br>신축이음 | 내용 | 파손 | No<br>32 |

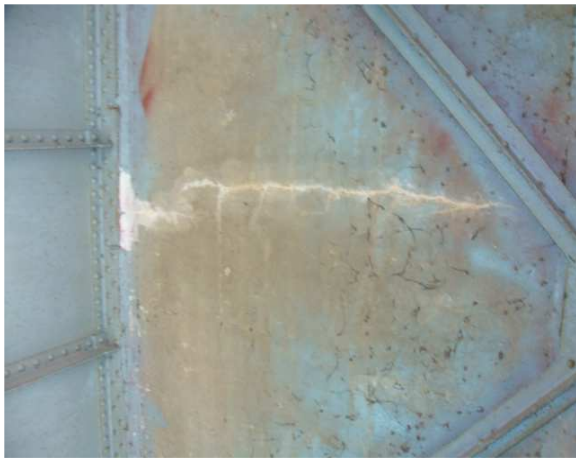
| 위치 | S3, G2~G3<br>/ 바닥판하면 | 내용 | 균열·백태 | No<br>33 |

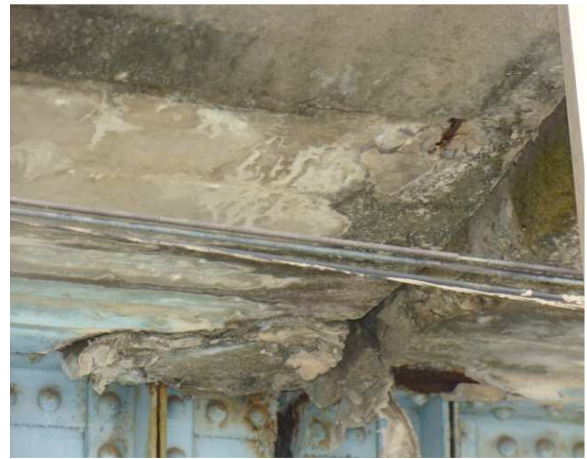
| 위치 | S3, 우측 /<br>캔틸레버 | 내용 | 박리, 철근노출 | No<br>34 |

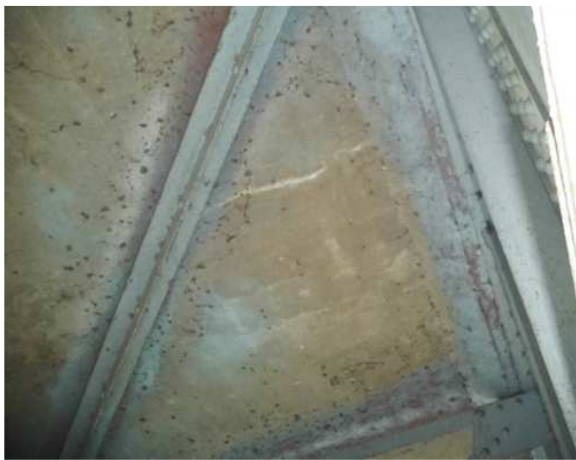
| 위치 | S4, G1~G2<br>/ 바닥판하면 | 내용 | 균열·백태 | No<br>35 |

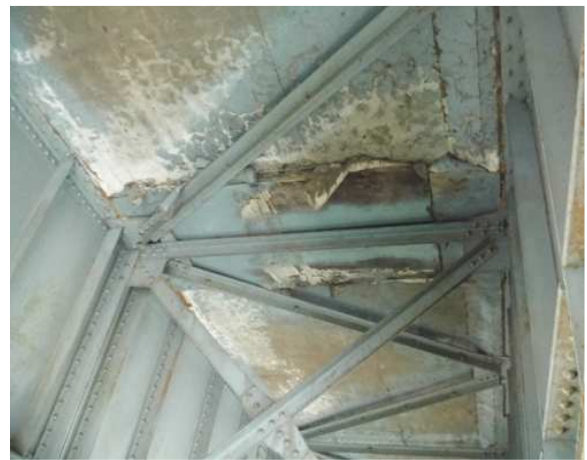
| 위치 | S2~S3<br>/ 바닥판하면 | 내용 | 거푸집 미제거 | No<br>36 |

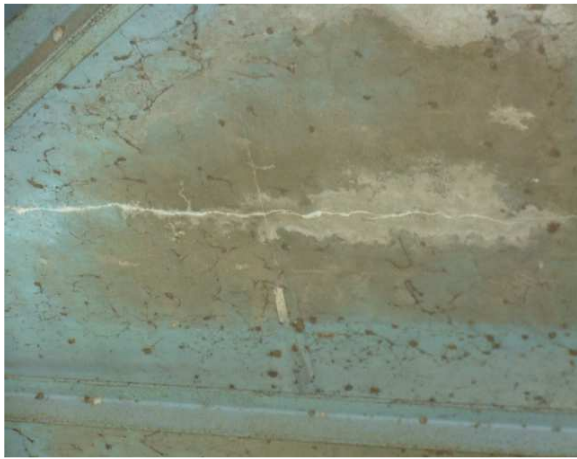
| | | | | 37 |

| 위치 | S5, G1~G2<br>/ 바닥판하면 | 내용 | 균열·백태 | No |

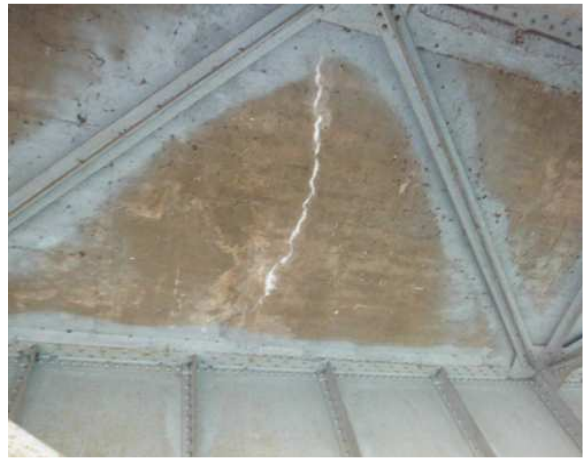
| | | | | 38 |

| 위치 | S5, G2~G3<br>/ 바닥판하면 | 내용 | 균열·백태 | No |

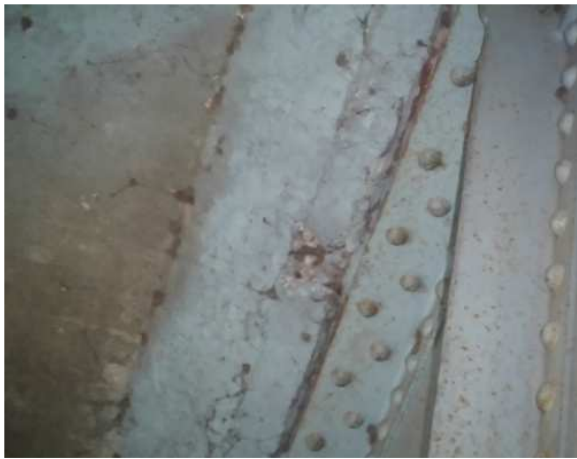
| | | | | 39 |

| 위치 | S6, G2~G3<br>/ 바닥판하면 | 내용 | 박리 | No |

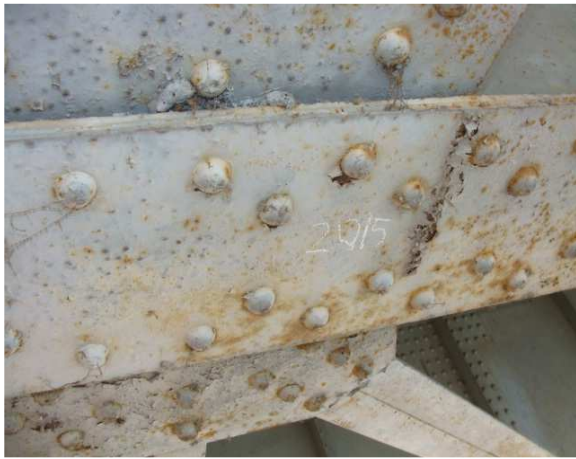
| | | | | 43 |

| 위치 | S2, G2<br>/ 하부플렌지 | 내용 | 도장박리<br>및 부식 | No |

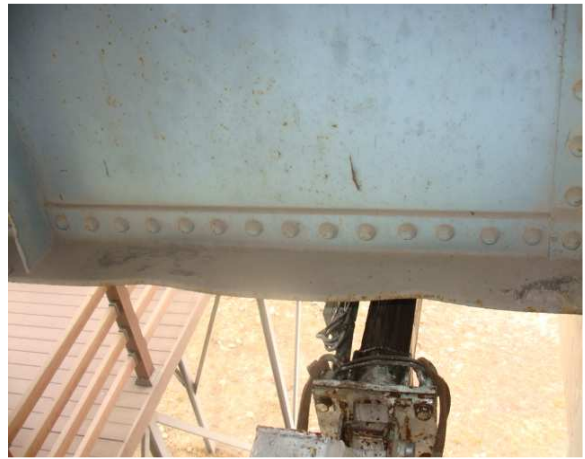
| | | | | 44 |

| 위치 | S2, G2<br>/ 하부플렌지 | 내용 | 변형 | No |

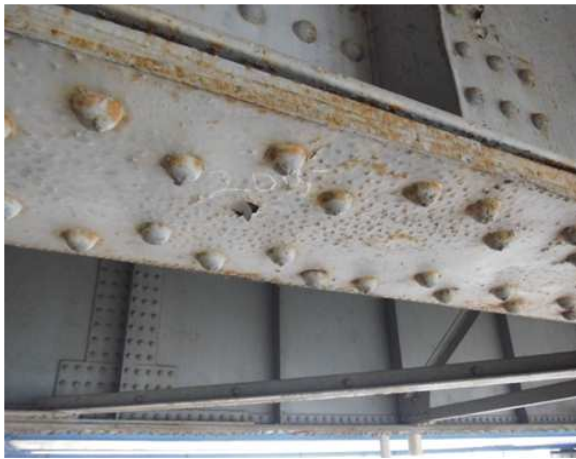
| | | | | 45 |

| 위치 | S3, G1<br>/ 하부플렌지 | 내용 | 도장박리<br>및 부식 | No |

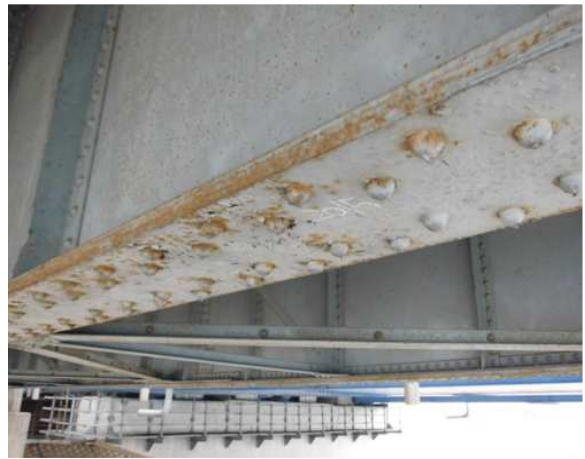
| | | | | 46 |

| 위치 | S3, G2<br>/ 하부플렌지 | 내용 | 도장박리<br>및 부식 | No |

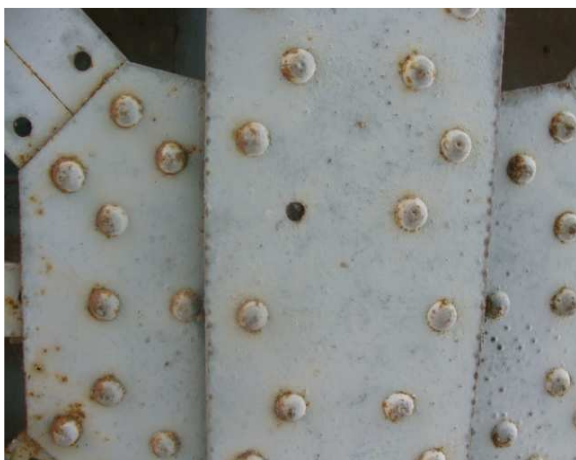
| | | | | 47 |

| 위치 | S4, G2<br>/ 하부플렌지 | 내용 | 리벳탈락 | No |

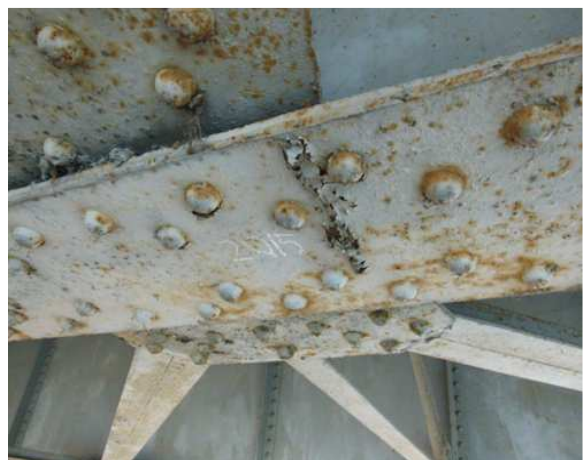
| | | | | 48 |

| 위치 | S4, G2<br>/ 하부플렌지 | 내용 | 도장박리<br>및 부식 | No |

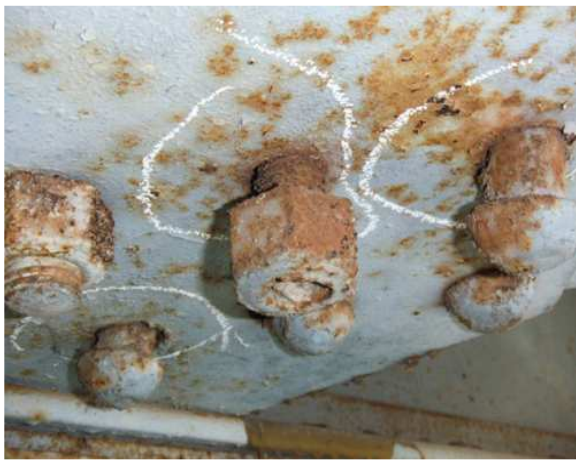
| 위치 | S4, G2<br>/ 하부플렌지 | 내용 | 볼트풀림 및<br>리벳탈락 | No<br>49 |

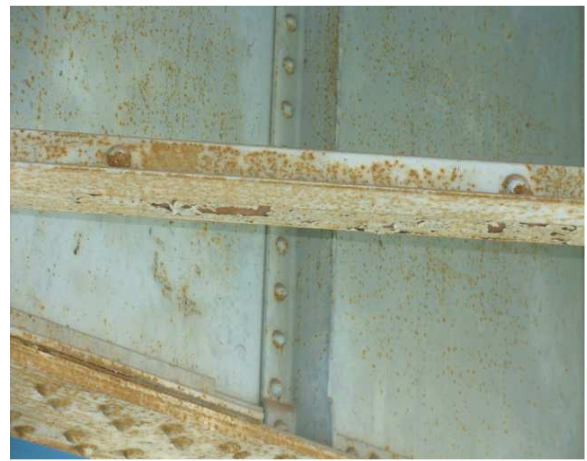
| 위치 | S3, G1~G2<br>/ 수평보강재 | 내용 | 도장박리<br>및 부식 | No<br>50 |

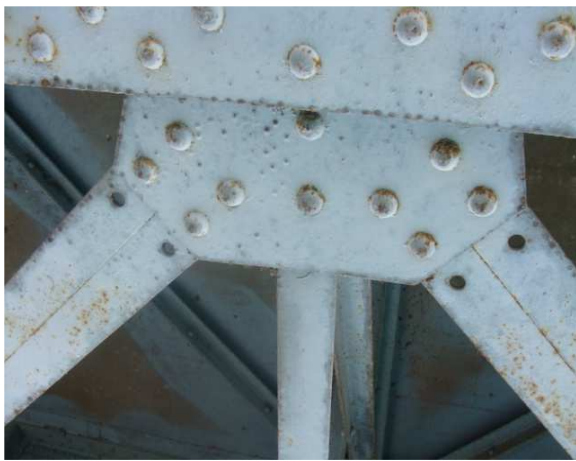
| 위치 | S3, G3<br>/ 수평보강재 | 내용 | 접합부<br>리벳 탈락 | No<br>51 |

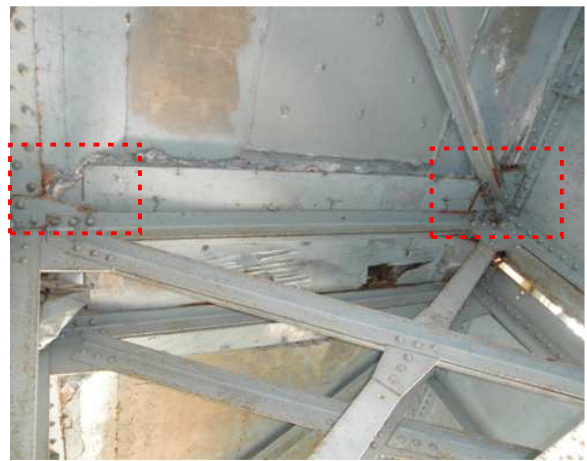
| 위치 | S6, G2~G3<br>/ 수평보강재 | 내용 | 접합부<br>강재부식 | No<br>52 |

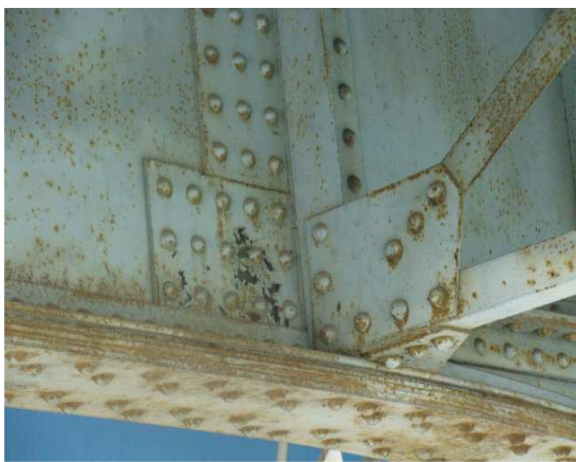
| 위치 | S5, G1<br>/ 복부판 | 내용 | 도장박리<br>및 부식 | No<br>53 |

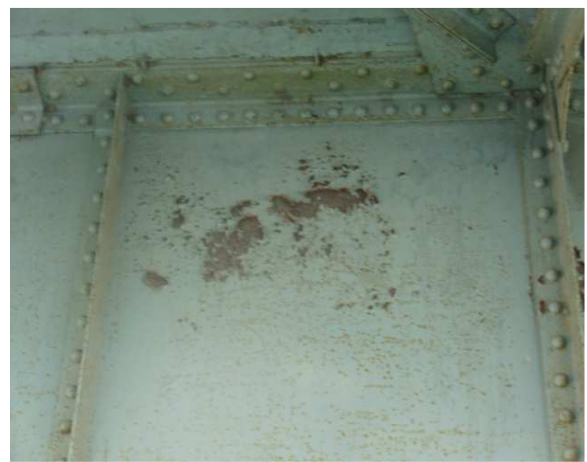
| 위치 | S6, G3<br>/ 복부판 | 내용 | 도장박리<br>및 부식 | No<br>54 |

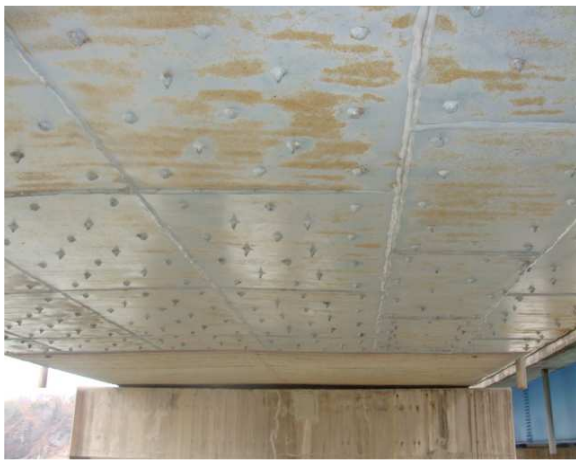
| | | | | 55 |

| 위치 | S8 /<br>하부플렌지 | 내용 | 보강판 점부식 | No |

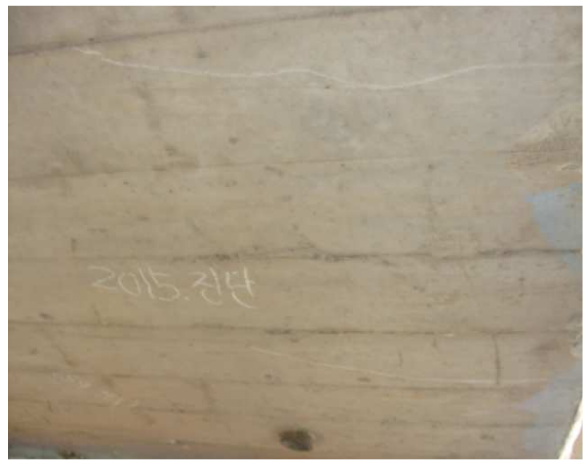
| | | | | 56 |

| 위치 | S9 /<br>하부플렌지 | 내용 | 횡방향균열<br>(cw=0.1~0.3mm) | No |

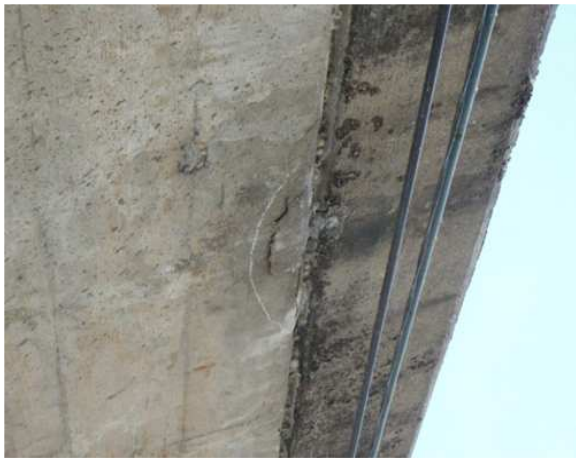
| | | | | 57 |

| 위치 | S12 /<br>하부플렌지 | 내용 | 박리 | No |

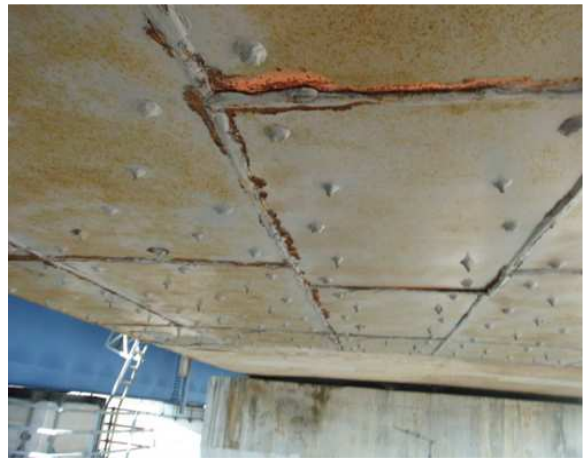
| | | | | 58 |

| 위치 | S13 /<br>하부플렌지 | 내용 | 보강판 부식 | No |

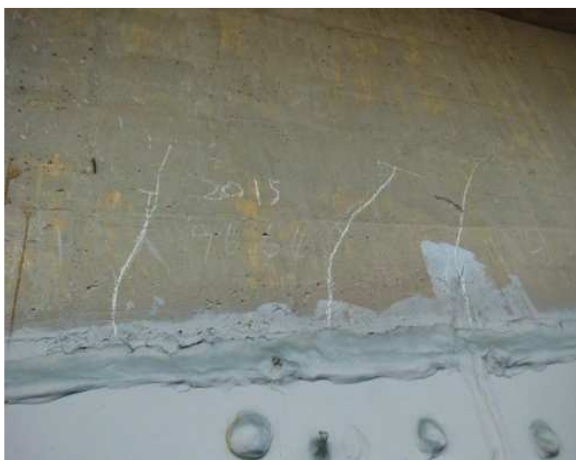
| | | | | 59 |

| 위치 | S14 /<br>좌측복부 | 내용 | 수직균열<br>(cw=0.2mm) | No |

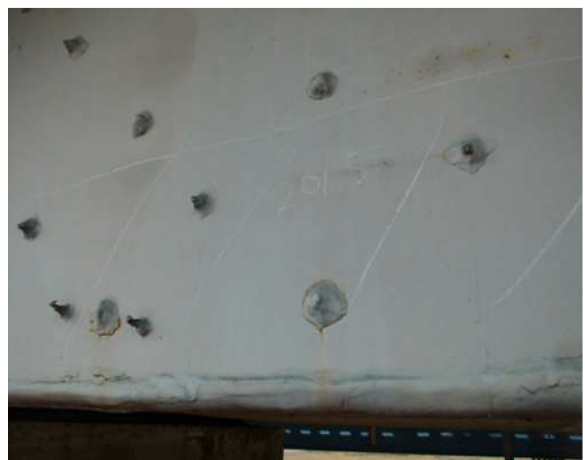
| | | | | 60 |

| 위치 | S16 /<br>우측복부 | 내용 | 보강판 들뜸 | No |

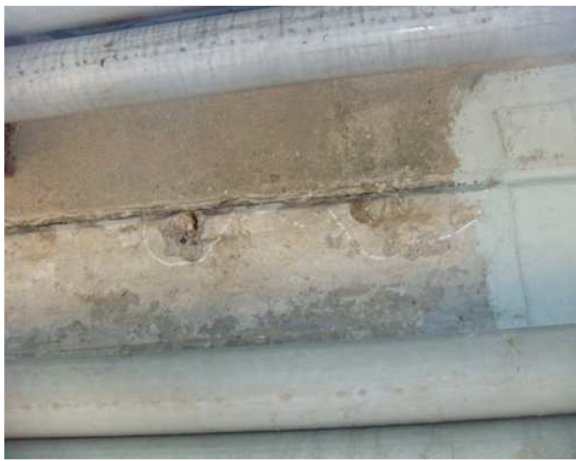
| | | | | 61 |

| 위치 | S17 우측 /<br>캔틸레버 | 내용 | 박리, 철근노출 | No |

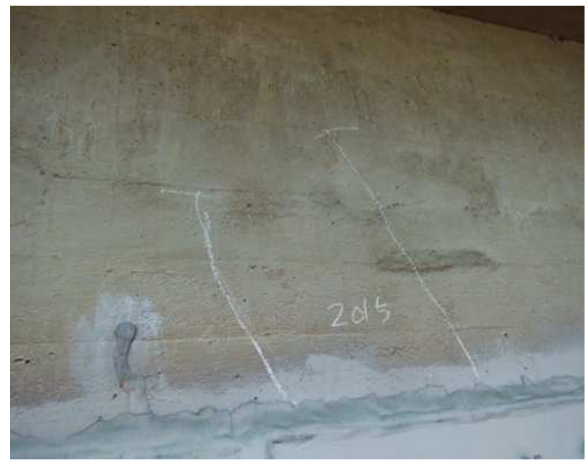
| | | | | 62 |

| 위치 | S18 /<br>우측복부 | 내용 | 수직균열<br>(cw=0.2mm) | No |

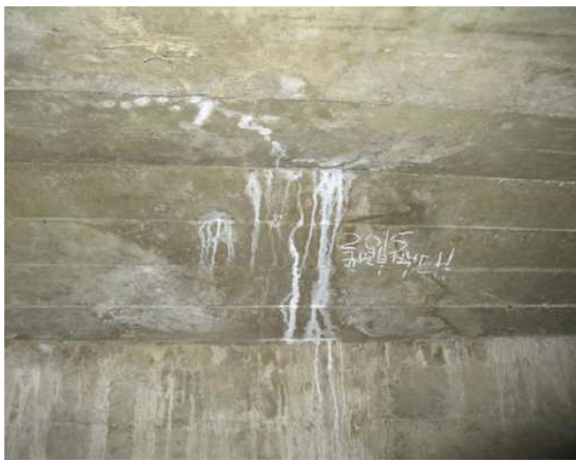
| | | | | 63 |

| 위치 | S1, D2~D3 /<br>상부플렌지 | 내용 | 균열·백태 | No |

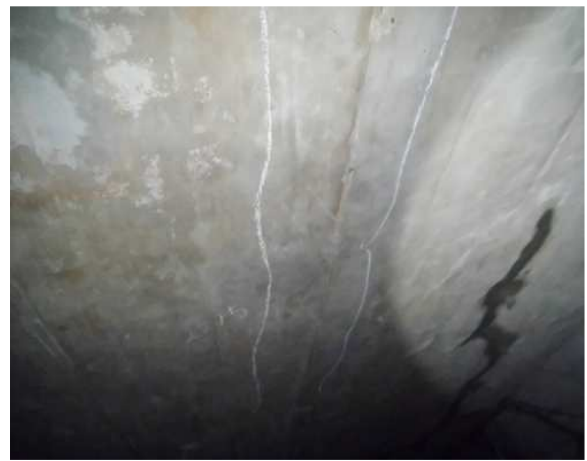
| | | | | 64 |

| 위치 | S8, D4~D5 /<br>상부플렌지 | 내용 | 종방향균열<br>(cw=0.1mm) | No |

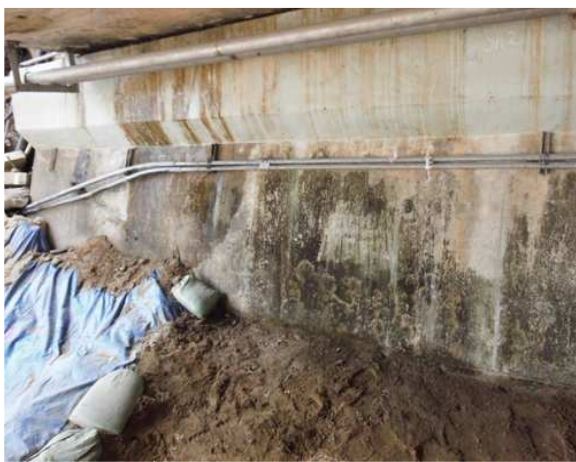
| | | | | 65 |

| 위치 | 교대 A1 /<br>전면벽체 | 내용 | 누수흔적, 오염 | No |

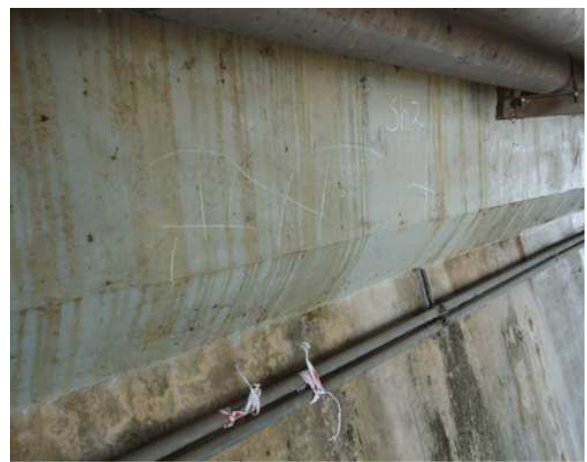
| | | | | 66 |

| 위치 | 교대 A1 /<br>전면벽체 | 내용 | 보수부<br>망상균열 | No |

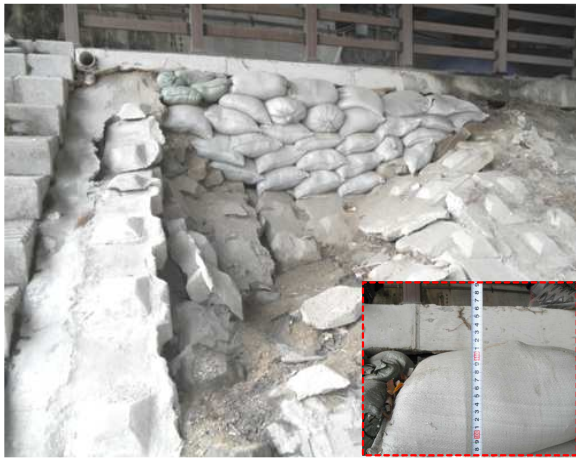
| | | | | 67 |

| 위치 | 교대 A1 /<br>전면 성토부 | 내용 | 호안블록<br>침식, 유실 | No |

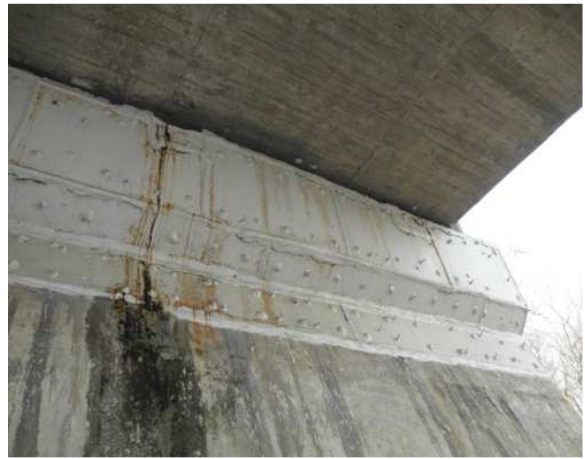
| | | | | 68 |

| 위치 | 교대 A2 /<br>전면벽체 | 내용 | 강판보강부<br>도장박리, 부식 | No |

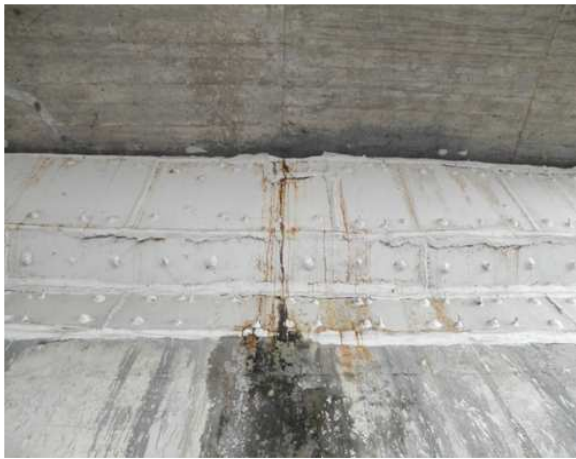
| | | | | 69 |

| 위치 | 교대 A2 /<br>전면벽체 | 내용 | 누수흔적, 오염 | No |

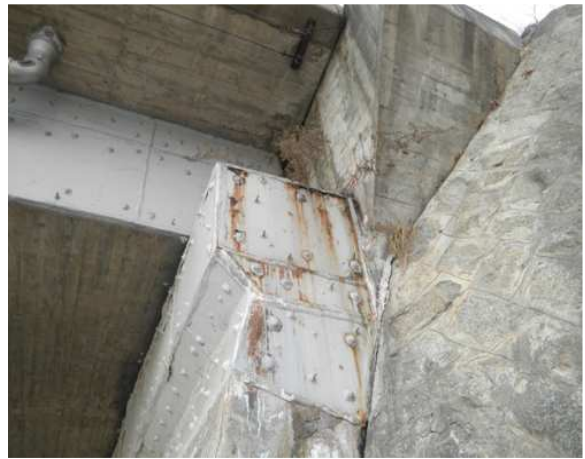
| | | | | 70 |

| 위치 | 교대 A2 /<br>우측면 | 내용 | 강판보강부<br>도장박리, 부식 | No |

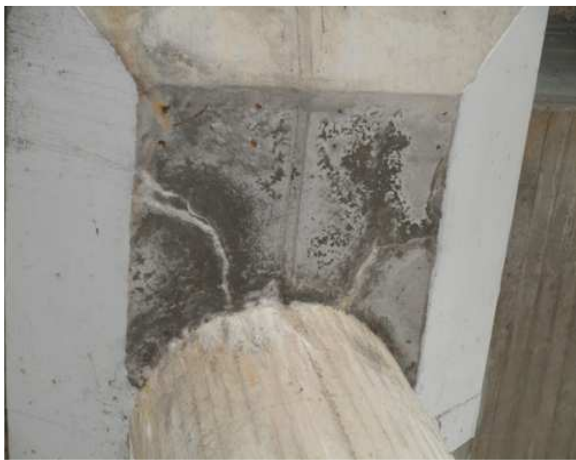
| | | | | 71 |

| 위치 | 교각 P1 /<br>코핑부 하면 | 내용 | 균열·백태 | No |

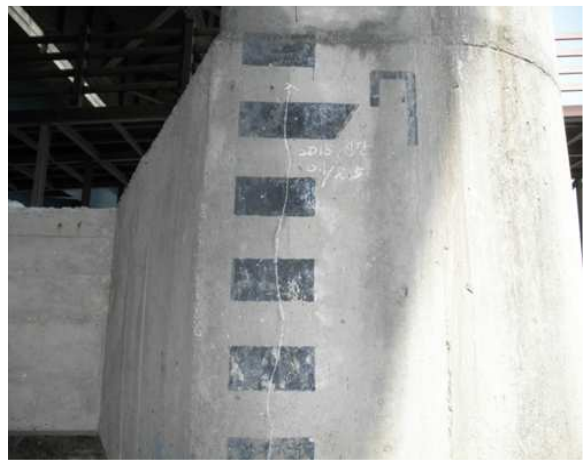
| | | | | 72 |

| 위치 | 교각 P1 /<br>기둥부 전면 | 내용 | 수직균열<br>(cw=0.1mm) | No |

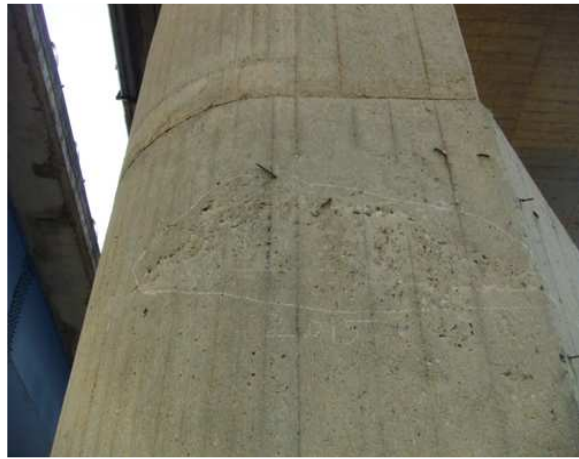
| | | | | 73 |

| 위치 | 교각 P8 /<br>기둥부 전면 | 내용 | 침식, 골재노출 | No |

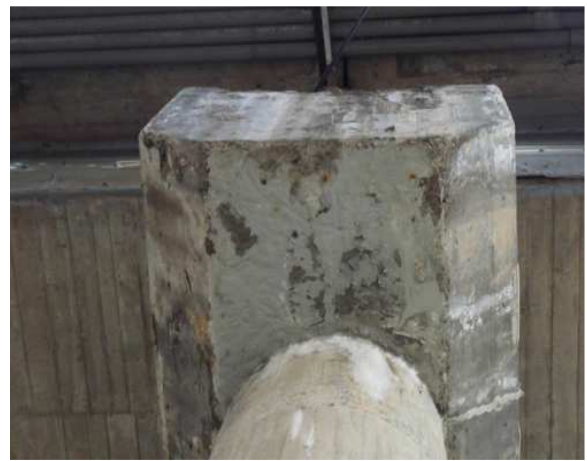
| | | | | 76 |

| 위치 | 교각 P16 /<br>코핑부 하면 | 내용 | 누수흔적,<br>백태 | No |

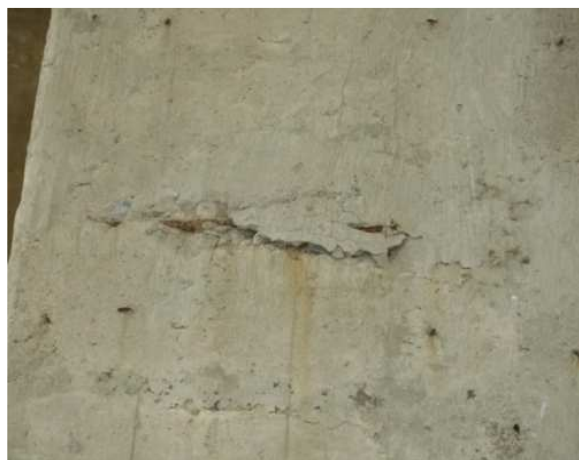
| | | | | 77 |

| 위치 | 교각 P17 /<br>기둥부 배면 | 내용 | 박리, 철근노출 | No |

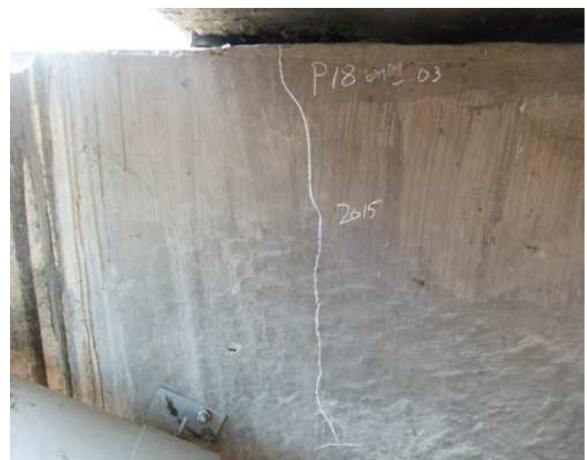
| | | | | 78 |

| 위치 | 교각 P18 /<br>코핑부 배면 | 내용 | 수직균열<br>(cw=0.3mm) | No |

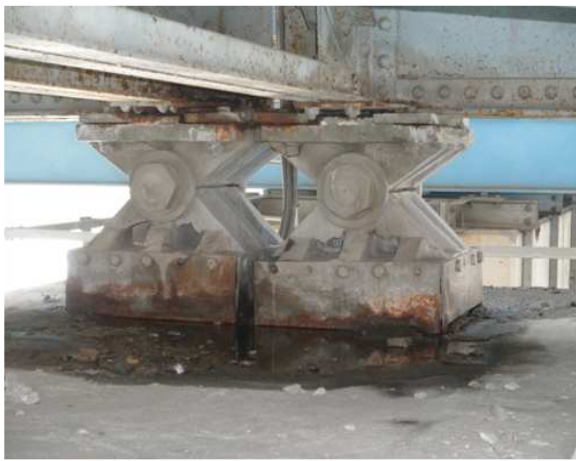
| 위치 | P8 /<br>교량받침 | 내용 | 상부Plate 및<br>옆개판 부식 | No<br>79 |

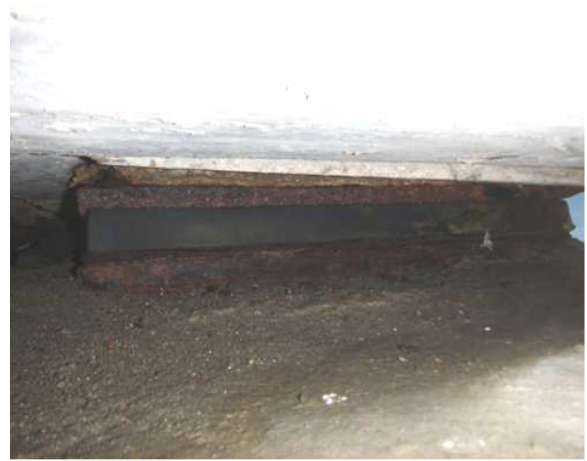
| 위치 | P10 /<br>교량받침 | 내용 | 받침Plate<br>부식 | No<br>80 |

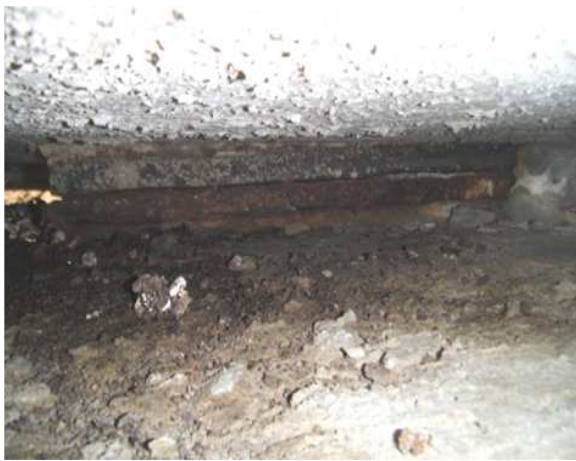
| 위치 | P17 /<br>교량받침 | 내용 | 받침Plate<br>부식 | No<br>81 |

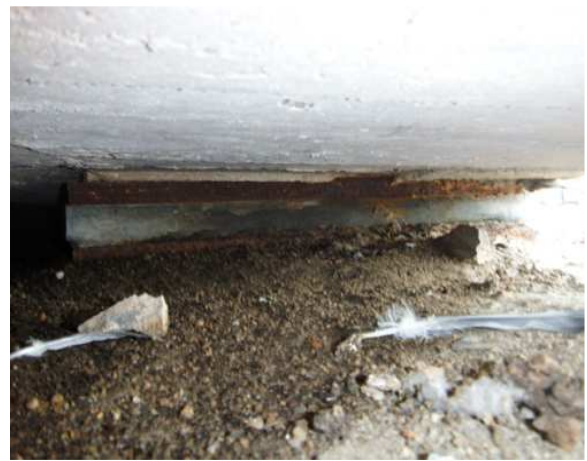
| 위치 | P18 /<br>교량받침 | 내용 | 받침Plate<br>부식 | No<br>82 |

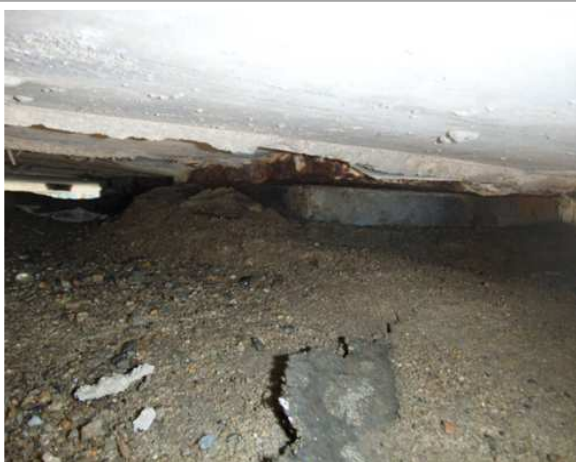
| 위치 | 교각 P19 /<br>교량받침 | 내용 | 받침Plate 부식,<br>토사퇴적 | No<br>83 |

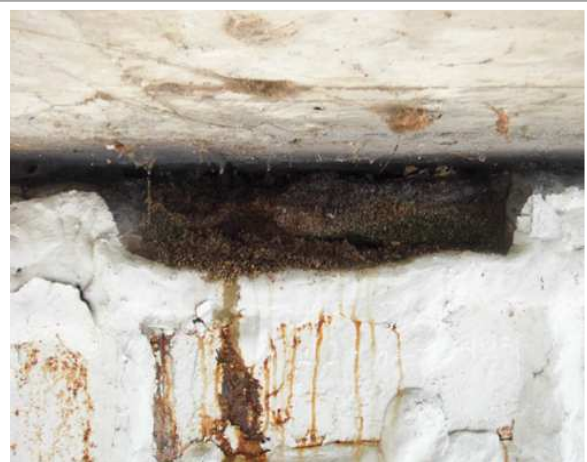
| 위치 | 교대 A2 /<br>교량받침 | 내용 | 토사퇴적,<br>녹물유출 | No<br>84 |
