# 구조물 편

# 1. 세종대교

세종대교는 폭 21.0m(원주:10.5m, 양평:10.5m), 총연장 1,875.0m(47.5 + 2 @ 50.0 + 47.5 + 4@ (7 @ 60)), 상부구조 형식은 S.T BOX GIRDER 형식이며, 하부구조는 역T형의 교대, T형의 교각으로 이루어진 교량으로 경기도 여주군 여주읍 하리에 위치하고 있다.

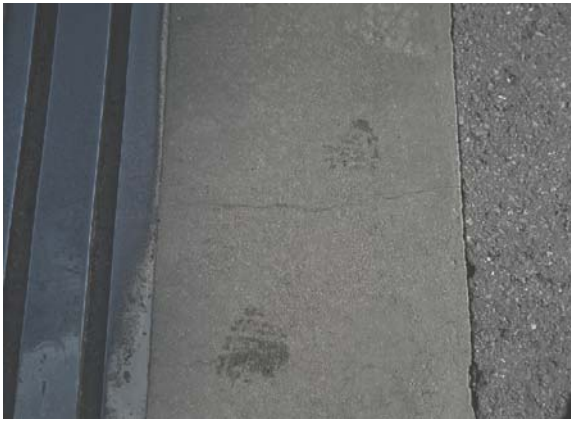
| 후타재 균열(원주방향 - A1) | | 후타재 파손(양평방향 - P4) | |
| 원 인 | 후타재 양생 전 차량통행, 교통량 증가 | 원 인 | 후타재 양생 전 차량통행, 교통량 증가 |

| 대 책 | 균열보수 | 대 책 | 단면보수 |

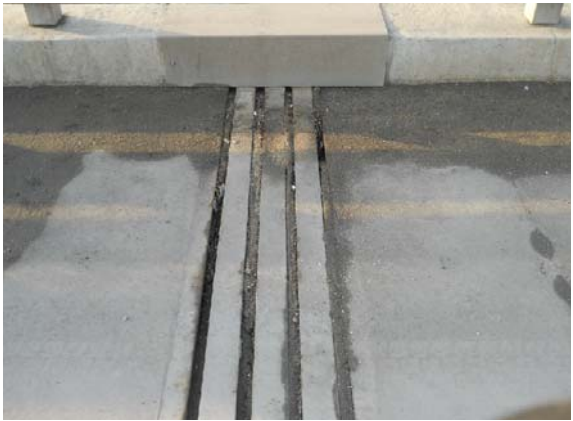
| 유간 토사퇴적(원주방향 - P25) | | 후타재 균열(양평방향 - P18) | |
| 원 인 | 공용기간 증가 | 원 인 | 후타재 양생 전 차량통행, 교통량 증가 |

| 대 책 | 청소 | 대 책 | 균열보수 |

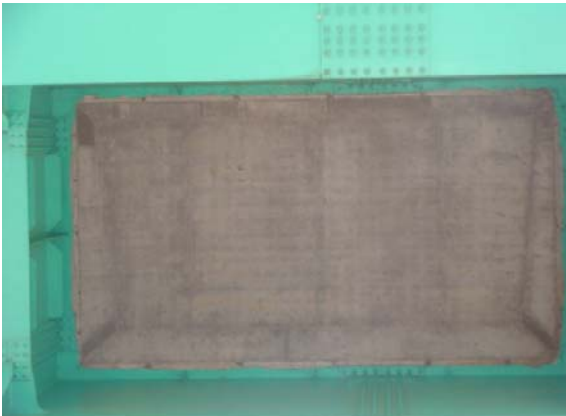
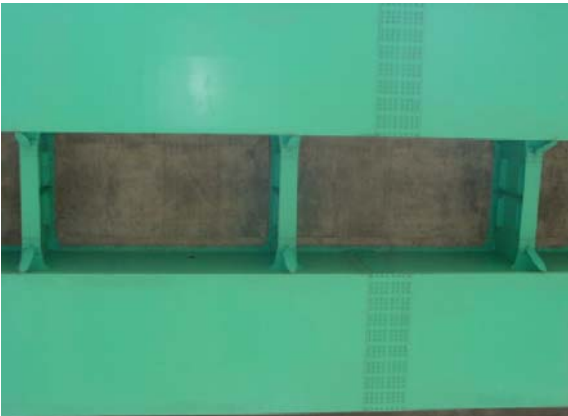
바닥판 하면에 대한 외관조사 결과 균열, 박리, 철근노출, 파손, 백태, 오염 등의 손상이 발생하지 않은 양호한 상태인 것으로 조사되었다.

| 바닥판 현황(원주방향 - S11) | 바닥판 현황(양평방향 -S6) |

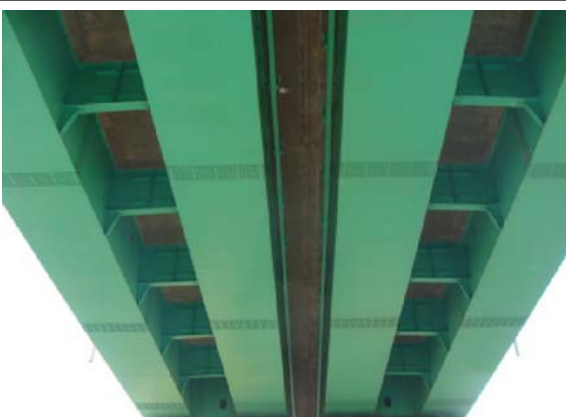
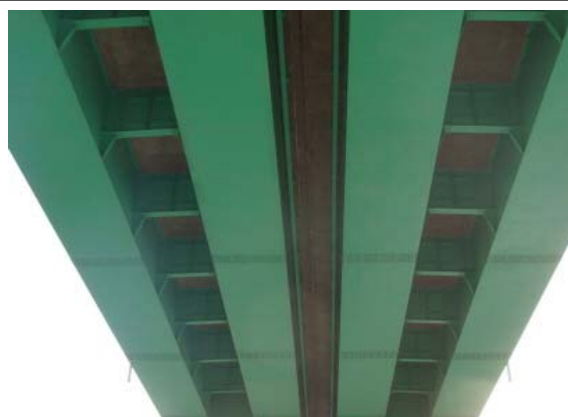
세종대교 STEEL BOX 및 강재 가로보에 대한 외관조사 결과 전반적으로 부식, 변형, 볼트풀림 등의 손상은 발생되지 않았으나, 양평방향 27경간 횡리브 및 종리브에 도장박리가 일부 발생된 것으로 조사되었다.

| STEEL BOX 외부전경 | STEEL BOX 외부전경 |

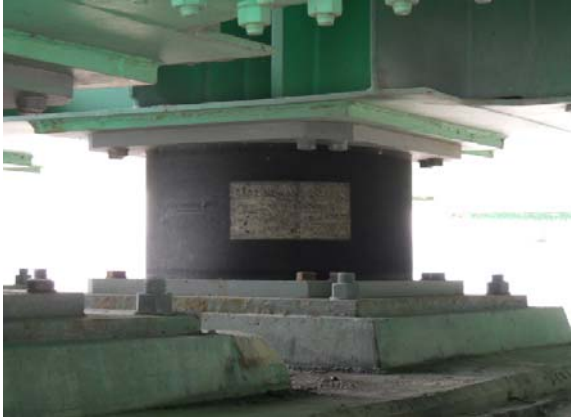
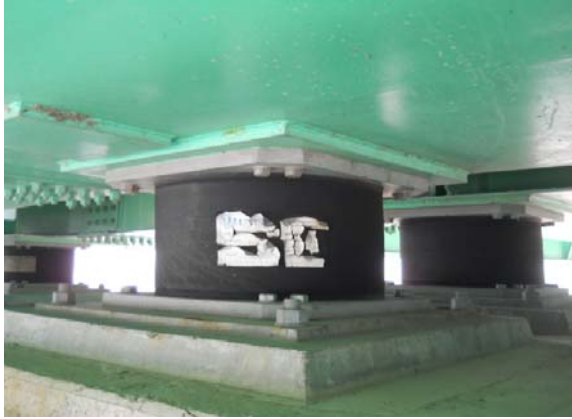
교량받침은 L.R.B로 균열, 변형, 편기 등의 손상은 없으나, 신축이음부 하단의 외측 교량받침은 신축이음부를 통한 우수 유입에 의한 것으로 추정되는 하단 받침 플레이트의 부식이 발생된 것으로 조사되었다. 또한 연단거리 측정결과 충분한 연단거리를 확보하고 있는 것으로 조사되었다.

| 플레이트 부식(원주방향) | | | | 플레이트 부식(양평방향) | | | |
| 원 인 | 공용기간 증가 | | | 원 인 | 공용기간 증가 | | |

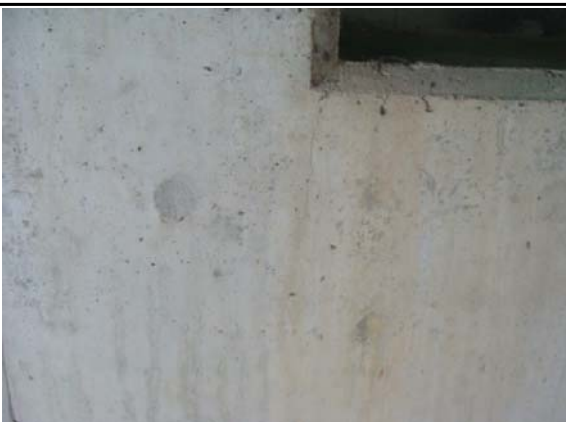
세종대교 교대 및 교각에 대한 외관조사 결과 박리, 백태, 파손 등의 손상은 없으나, 교대 및 교각의 단면 변화부와 코핑부에 건조수축 및 온도변화에 의한 폭 0.2mm의 균열이 일부 발생된 것으로 조사되었다.

시점교대 균열(원주방향 - A1)

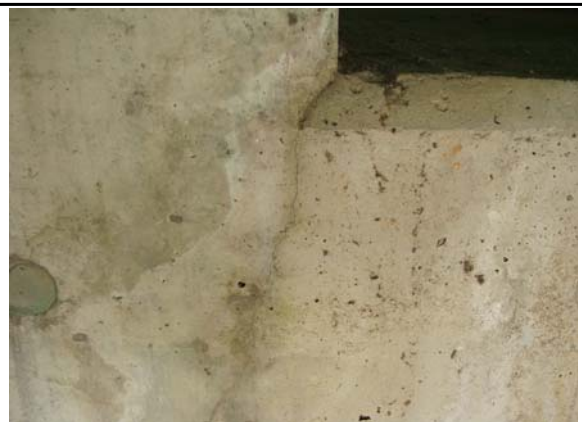
코핑부 균열(양평방향 - P16)

| 원 인 | 건조수축 및 온도변화 | 원 인 | 건조수축 및 온도변화 |

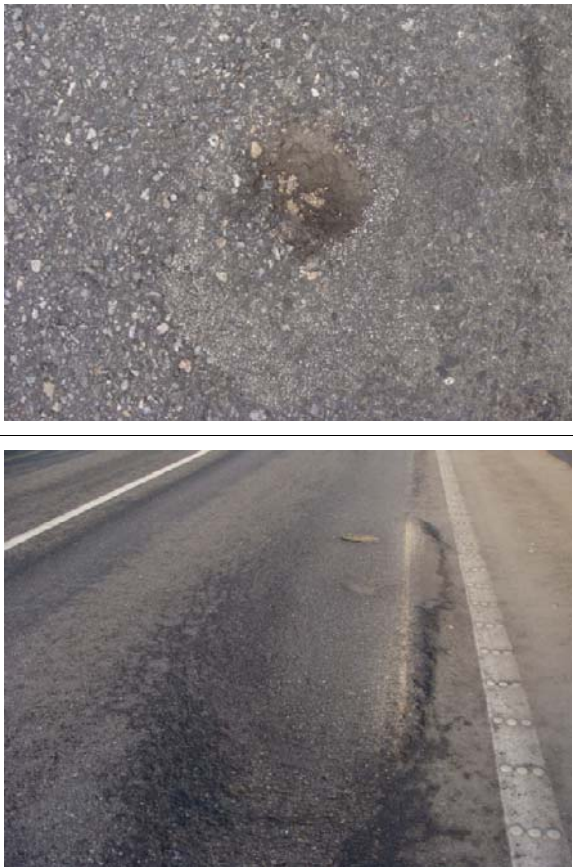
| 부 재 | 현황사진 | 중점관리사항 |
|---|---|---|
| 교면포장 | | <ul style="list-style-type: none"> <li>포장면 소성변형 및 포트 홀이 발생한 구간은 향후 교면방수층의 파손과 함께 바닥판 하면의 손상(편칭, 알카리 골재 반응에 의한 재료분리 등)으로 진전될 수 있으므로 보수와 함께 지속적인 점검 및 유지관리가 필요할 것으로 판단된다.</li> </ul> |

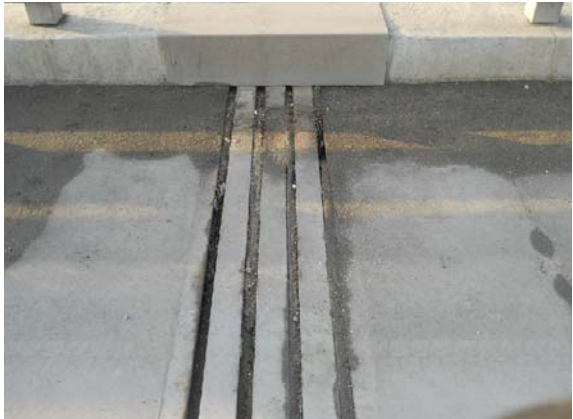
| 부 재 | 현황사진 | 중점관리사항 |
|---|---|---|
| 신축이음 | | <ul style="list-style-type: none"> <li>신축이음 유간에 발생한 토사퇴적은 우수 유입 후 동절기 동결 및 해빙의 반복작용으로 인한 물받이 장치의 손상으로 인한 교좌장치의 2차적 손상(부식 등)의 원인이 될 수 있으므로 주기적인 청소 등의 지속적인 점검 및 유지관리가 필요할 것으로 판단된다.</li> </ul> |

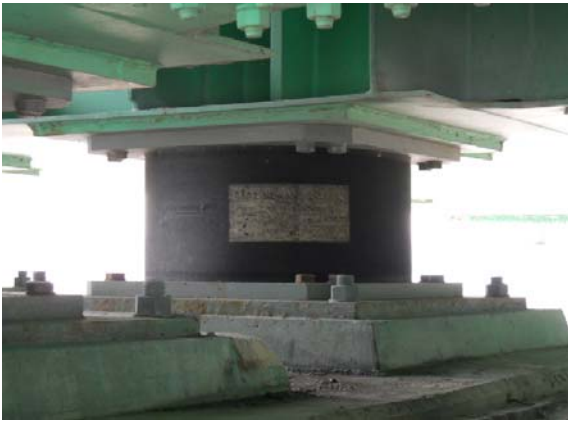
| 부재 | 현황사진 | 중점관리사항 |
|---|---|---|
| 교량받침 | | <ul style="list-style-type: none"> <li>• 신축이음부를 통한 교량받침부의 우수 유입에 의한 교량받침의 부식우려가 있으므로 차수판의 이상 유·무를 수시로 점검하는 것이 필요할 것으로 판단된다.</li> </ul> |

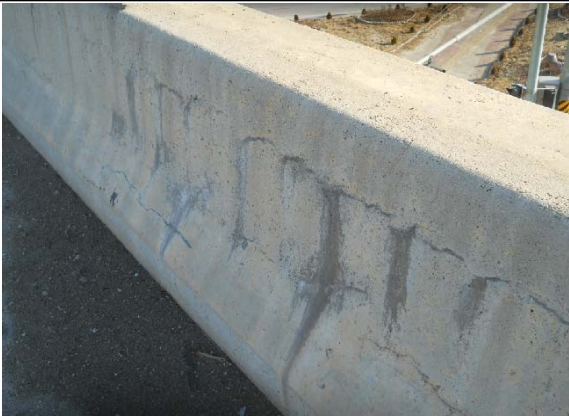
| 방호벽 망상균열(원주방향 - S1) | | 방호벽 균열(양평방향 - S1) | |
| 원 인 | 건조수축 및 온도변화 | 원 인 | 건조수축 및 온도변화 |

| 대 책 | 표면처리 | 대 책 | 표면처리 |

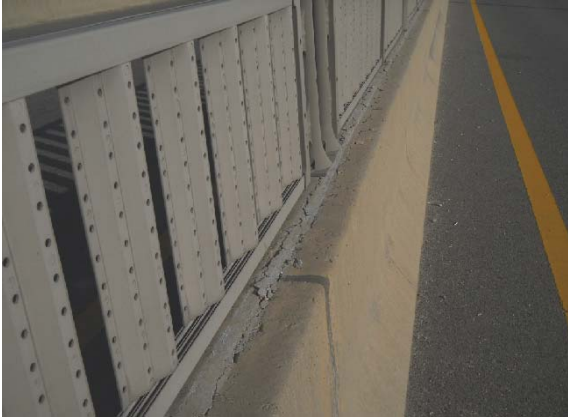
| 중앙분리대 실링제 열화(원주방향 - S2) | | 중앙분리대 균열(양평방향 - S3) | |
| 원 인 | 공용기간 증가 | 원 인 | 건조수축 및 온도변화 |

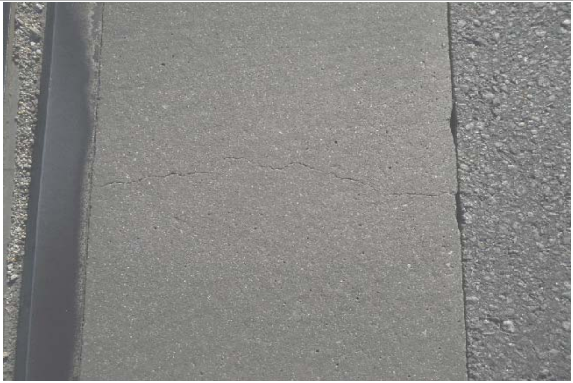
| 후타재 균열(원주방향) | | | 후타재 균열(양평방향) | | |
| 원 인 | 후타재 양생 전 차량통행, 교통량 증가 | | 원 인 | 후타재 양생 전 차량통행, 교통량 증가 | |

| 대 책 | 균열보수 | | 대 책 | 균열보수 | |

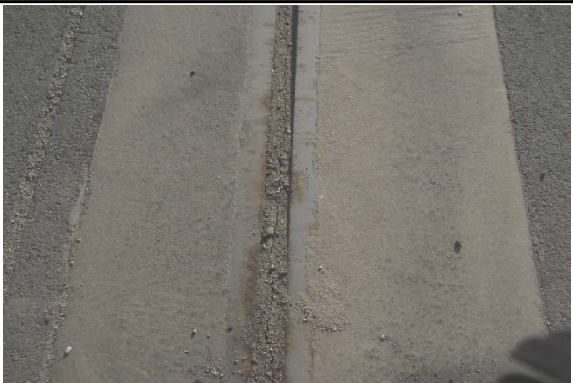
| 유간 토사퇴적(원주방향) | | | 유간 토사퇴적(양평방향) | | |
| 원 인 | 공용기간 증가 | | 원 인 | 공용기간 증가 | |

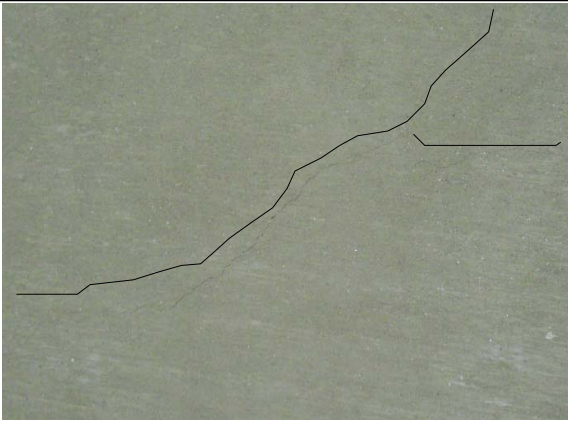
| 균열(원주방향 - S2) | | 균열(양평방향 - S3) | |
| 원 인 | 건조수축 및 온도변화 | 원 인 | 건조수축 및 온도변화 |

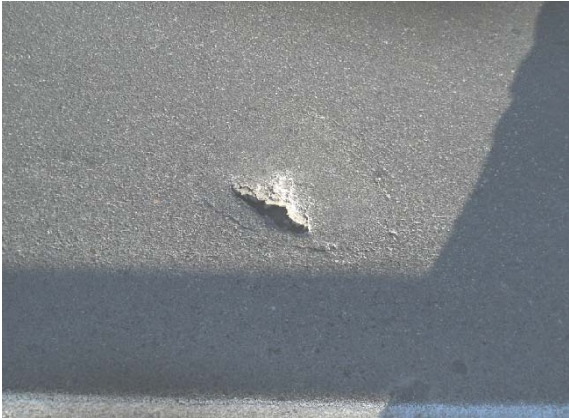
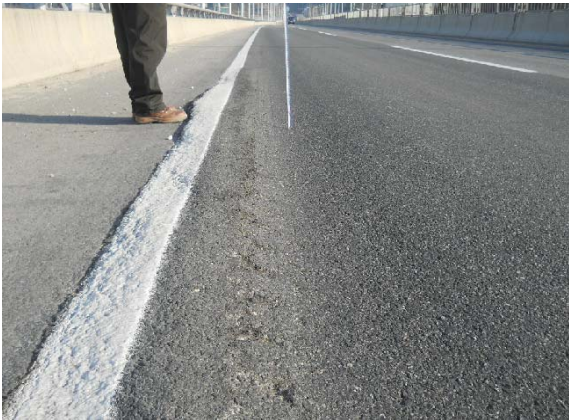
| 부재 | 현황사진 | 중점관리사항 |
|---|---|---|
| 교면포장 | | <p>• 포장면 소성변형 및 포트 홀이 발생한 구간은 향후 교면방수층의 파손과 함께 바닥판 하면의 손상(편칭, 알카리 골재 반응에 의한 재료분리 등)으로 진전될 수 있으므로 보수와 함께 지속적인 점검 및 유지관리가 필요할 것으로 판단된다.</p> |

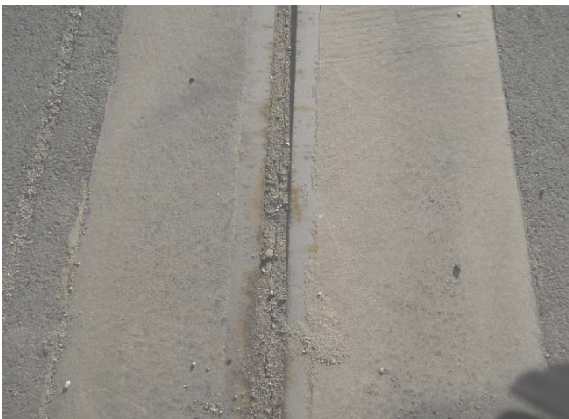
| 부재 | 현황사진 | 중점관리사항 |
|---|---|---|
| 신축이음 | | <p>• 신축이음 유간에 발생한 토사퇴적은 우수 유입 후 동결기 동결 및 해빙의 반복작용으로 인한 물받이 장치의 손상으로 인한 교좌장치의 2차적 손상(부식 등)의 원인이 될 수 있으므로 주기적인 청소 등의 지속적인 점검 및 유지관리가 필요할 것으로 판단된다.</p> |

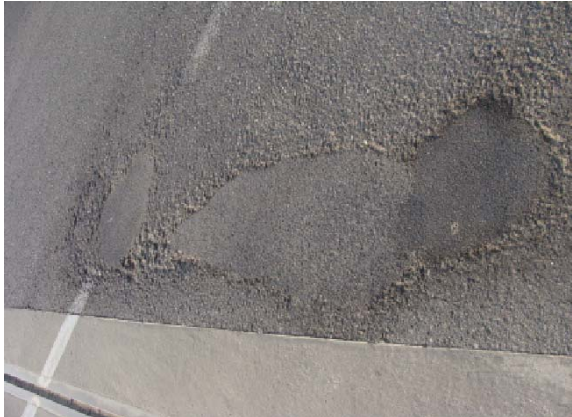
| 포장 현황(원주방향) | | 포장 파손(양평방향) | |
| 원 인 | - | 원 인 | 공용기간 경과, 차륜하중 |

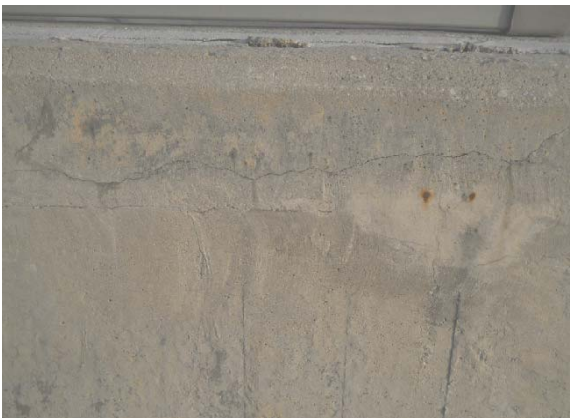
| 중앙분리대 수평균열(원주방향) | | 중앙분리대 파손(양평방향) | |
| 원 인 | 건조수축 및 온도변화 | 원 인 | 외부충격 |

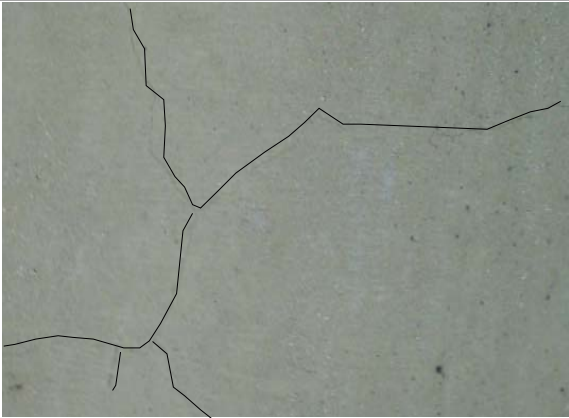
| 균열(원주방향) | | 균열(양평방향) | |
| 원 인 | 건조수축 및 온도변화 | 원 인 | 건조수축 및 온도변화 |

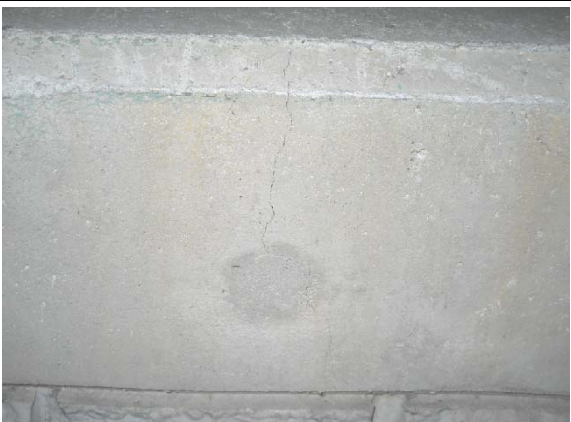
| 균열(원주방향 A1) | 교대전경(양평방향 A2) |
| 원 인 | 건조수축 및 온도변화 |

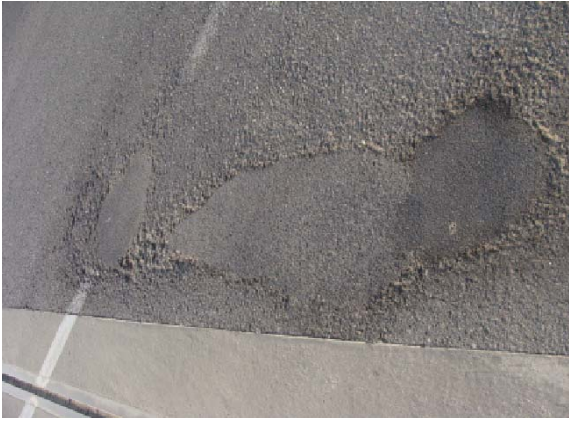
| 부재 | 현황사진 | 중점관리사항 |
|---|---|---|
| 교면포장 | | <ul style="list-style-type: none"> <li>• 포장면 파손이 발생한 구간은 향후 교면방수층의 파손과 함께 바닥판 하면의 손상(편칭, 알카리 골재반응에 의한 재료분리 등)으로 진전될 수 있으므로 보수와 함께 지속적인 점검 및 유지관리가 필요할 것으로 판단된다.</li> </ul> |

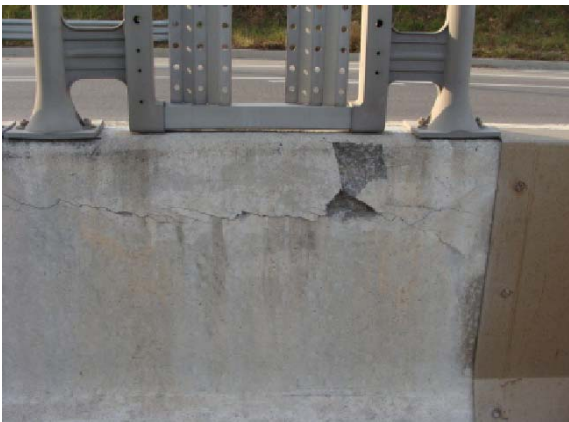
| 부재 | 현황사진 | 중점관리사항 |
|---|---|---|
| 중앙분리대 | | <ul style="list-style-type: none"> <li>• 중앙분리대에 발생한 파손은 차량 주행에 영향을 미치므로 보수조치가 필요하며, 지속적인 점검 및 유지관리가 필요할 것으로 판단된다.</li> <li>• 중앙분리대 접속 실링제 열화는 포장 및 바닥판에 우수 유입의 원인이 되므로 보수 후 지속적인 점검 및 유지관리가 필요할 것으로 판단된다.</li> </ul> |

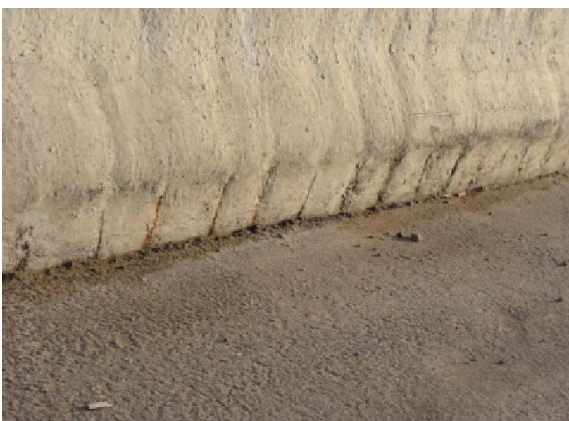
| 부재 | 현황사진 | 중점관리사항 |
|---|---|---|
| 방호벽 | | <ul style="list-style-type: none"> <li>• 양평방향 시점측 접속슬래브 구간에 발생한 방호벽의 피복부족에 의한 철근 노출에 대한 보수가 필요하며, 지속적인 점검 및 유지관리가 필요할 것으로 판단된다.</li> </ul> |

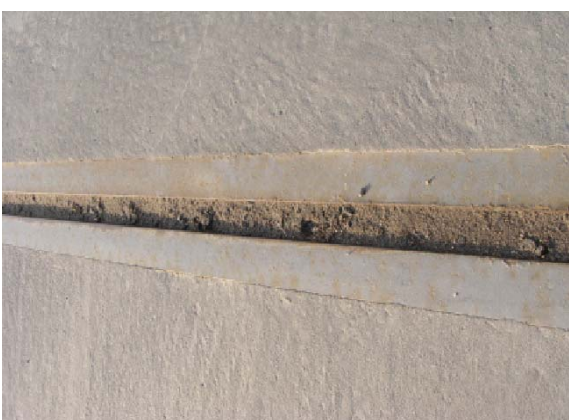
| 부재 | 현황사진 | 중점관리사항 |
|---|---|---|
| 신축이음 | | <ul style="list-style-type: none"> <li>• 신축이음 유간에 발생한 토사퇴적은 우수 유입 후 동결기 동결 및 해빙의 반복작용으로 인한 물받이 장치의 손상으로 인한 교좌장치의 2차적 손상(부식 등)의 원인이 될 수 있으므로 주기적인 청소 등의 지속적인 점검 및 유지관리가 필요할 것으로 판단된다.</li> </ul> |

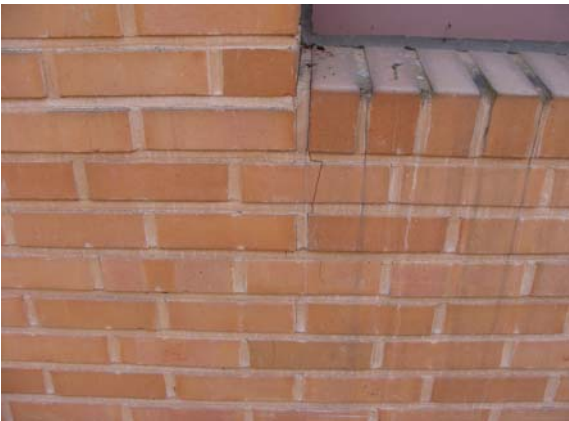
| 관리동 외부 벽체 조적균열 | | 관리동 외부 바닥부 이격 | |
| 원 인 | 건조수축 및 온도변화 | 원 인 | JOINT 경계부 |

| 대 책 | 균열 보수 | 대 책 | 줄눈보수 |

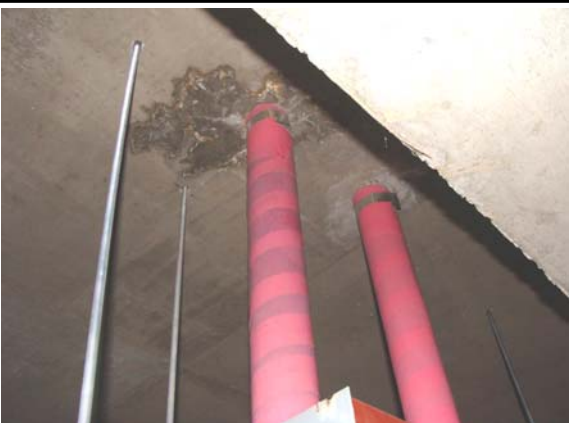
| 관리동 1층 내부 상황실 상부슬래브 누수흔적 | | 관리동 1층 내부 상부슬래브 누수흔적 | |
| 원 인 | 외부 유입 | 원 인 | 외부 유입 |

| 대 책 | 표면처리 및 균열 보수 | 대 책 | 표면처리 및 균열 보수 |

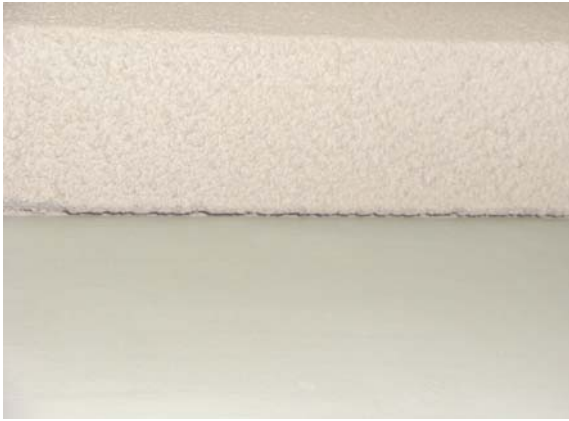
| 관리동 내부 상부슬래브 이격 | | 관리동 내부 벽체 조적균열 | |
| 원 인 | JOINT 경계부 | 원 인 | 건조수축 및 온도변화 |

| 대 책 | 줄눈보수 | 대 책 | 균열 보수 |

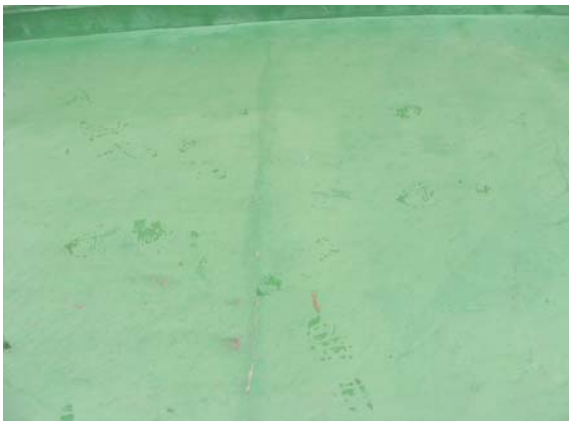
지상2층 내·외부의 외관조사결과 2층 외부 바닥슬래브는 탄성도막복합방수인 것으로 확인되었으며, 폭 0.3mm의 균열이 다수 발생하였다. 기 발생된 균열부로 우수가 유입될 우려가 있는 것으로 판단되며, 차후 추가 균열이 발생되지 않도록 전면보수 및 방수가 필요할 것으로 판단된다.

| 관리동 2층 외부 바닥슬래브 균열 | | 관리동 2층 배수구 막힘 | |
| 원 인 | 건조수축 및 온도변화 | 원 인 | 이물질 퇴적 |

| 대 책 | 균열 보수 및 방수처리 | 대 책 | 이물질 제거 |

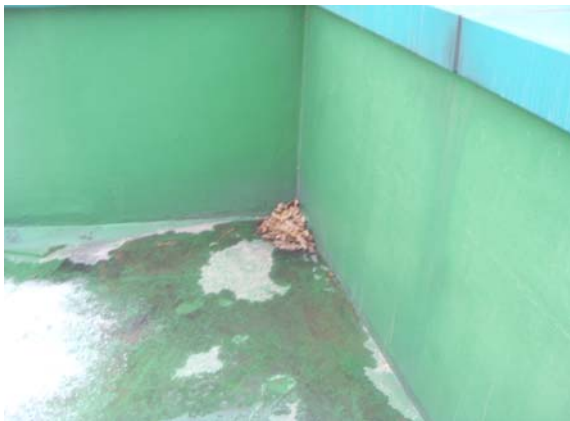
또한 이물질 퇴적에 의한 배수구 막힘이 전반적으로 발생한 것으로 조사되어 집중호우시 채수로 인한 누수현상이 발생할 우려가 있으므로 이물질 제거가 필요할 것으로 판단된다.

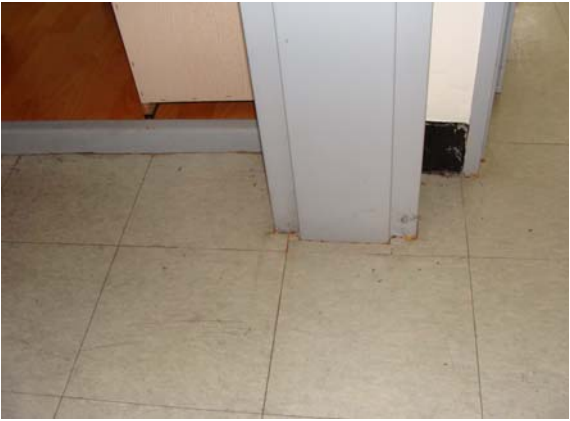
| 관리동 2층 내부 숙직실 바닥 슬래브 누수흔적 | | 관리동 2층 내부 벽체 조적 균열 | |
| 원 인 | 외부유입 | 원 인 | 건조수축 및 온도변화 |

| 대 책 | 표면처리 | 대 책 | 균열 보수 |

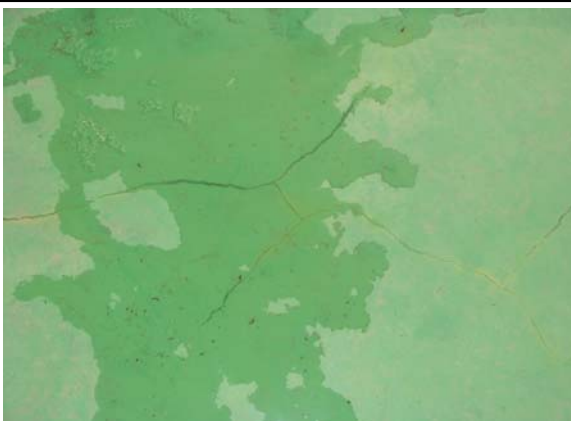
| 관리동 옥탑 바닥슬래브 전경 | | 관리동 옥탑 바닥슬래브 망상균열 | |
| 원 인 | - | 원 인 | 건조수축 및 온도변화 |

| 대 책 | - | 대 책 | 균열보수 및 방수 |

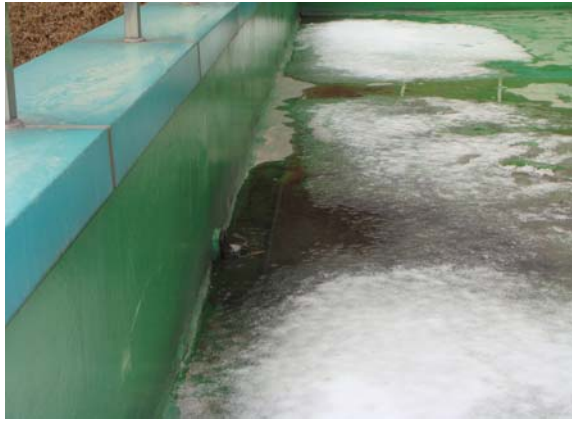
| 관리동 옥탑 채수 | | 관리동 옥탑 배수구 막힘 | |
| 원 인 | 배수구 막힘 | 원 인 | 이물질 퇴적 |

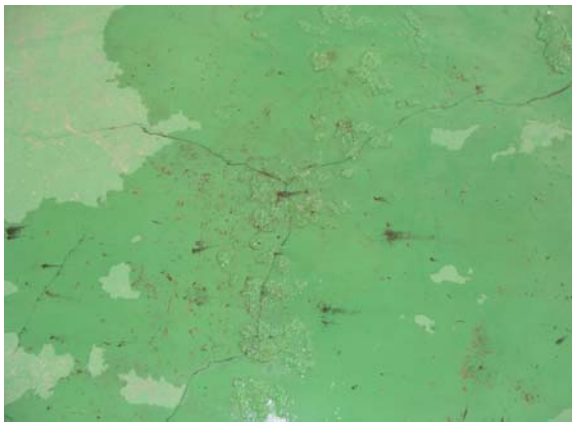
| 부 재 | 현황사진 | 중점관리사항 |
|---|---|---|
| 바닥부 | | <ul style="list-style-type: none"> <li>• 옥탑 및 2층 바닥부 균열 및 망상균열은 호우시 건축물 내부로 우수 등의 유입 및 콘크리트 시공부 철근부식의 원인이 됨으로 슬래브 전면 단면 보수 및 방수 시공을 실시하고 지속적인 점검 및 유지관리가 필요할 것으로 판단된다.</li> </ul> |

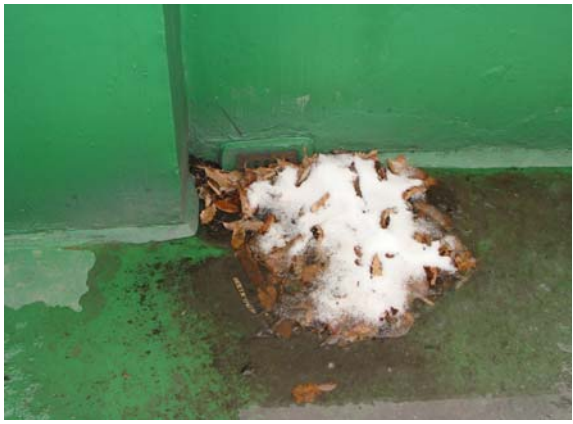
| 부 재 | 현황사진 | 중점관리사항 |
|---|---|---|
| | | <ul style="list-style-type: none"> <li>• 옥탑층의 배수처리는 2층을 경유하여 처리되는 것으로 확인되었으며, 옥탑 및 2층 배수구의 막힘 현상은 장마철 채수 현상을 발생하여 내부로 균열 및 이격부를 통하여 유입될 우려가 있으므로 신속한 배수처리 및 지속적인 유지관리가 필요할 것으로 판단된다.</li> </ul> |
