## 제 2 장 외관조사

# 제 2 장 외관조사

본 과업 대상 교량인 세종대교는 경기도 여주군 여주읍 하리에 위치하며 2007년 12월 15일 개통한 1등교(DB-24)의 왕복 4차선 교량이다.

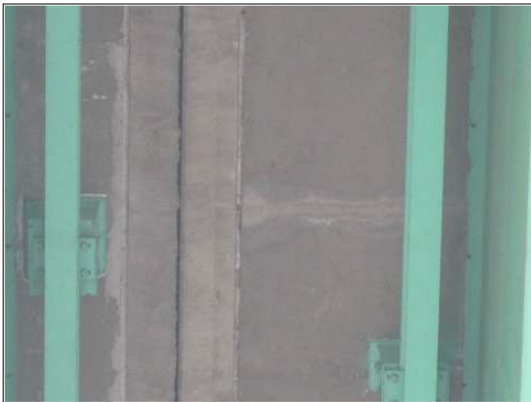
a. S<sub>12</sub> (원주방향) 중분대측 캔틸레버균열 및 백태

- 1) 0.2~0.3mm 황균열 및 백태는 시공초기 건조수축에 의하여 균열이 발생 된 것으로 0.2mm의 균열은 즉각적인 보수는 필요없으나 0.3mm이상의 균열은 콘크리트 내구성 즉 철근의 부식이 우려되므로 발생된 부위에 대하여 균열 주입공법에 의

한 조치가 필요한 것으로 판단된다.

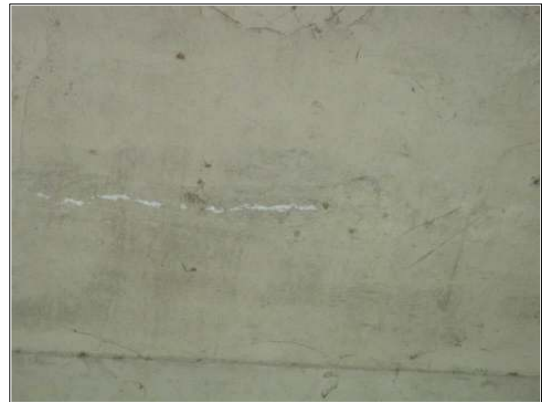
b. S<sub>30</sub> (양평방향) G<sub>1~2</sub> 균열 및 백태

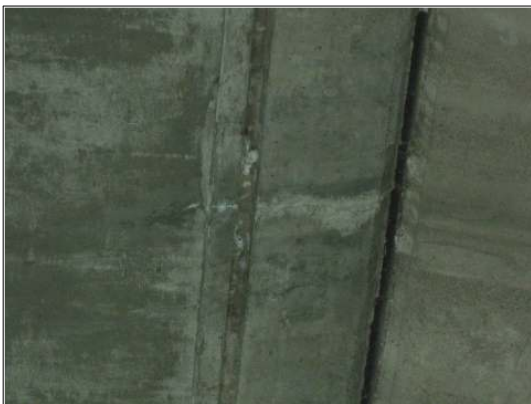
c. S<sub>27</sub> (원주방향) 중분대측 캔틸레버균열 및 백태

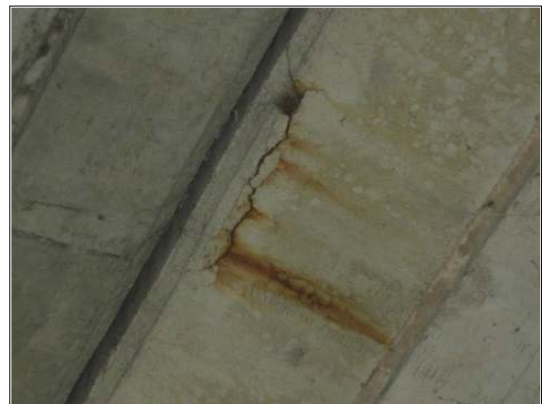
d. S<sub>30</sub>(양평방향) 중분대측 캔틸레버 철근노출

- 2) 국부적인 철근노출 및 단부 신축이음 하부의 콘크리트 파손은 철근피복 부족 두께 또는 단부 마무리 불량 등 시공초기에 발생된 것으로 추가적인 결함의 진전이 우려되므로 철근방청+단면복구를 실시하여야 한다.

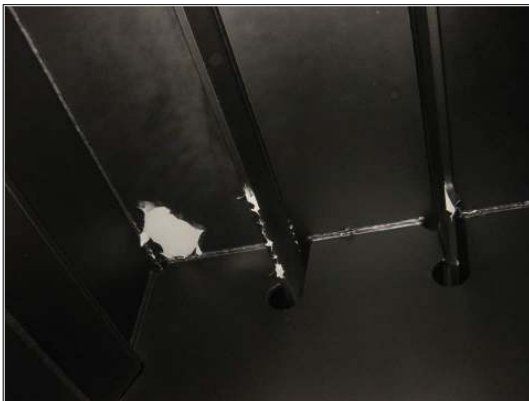
a. S<sub>29</sub> (원주방향) G<sub>2</sub> UF 도장박리

① 금번 조사에서 나타난 강박스 내부의 결함에 대한 원인 및 대책은 다음과 같다  
 점검결과 강재변형, 볼트체결불량, 용접불량 등의 결함은 발견되지 않은 전반적으로 양호한 상태이나 부분적으로 도장박리가 발생한 것으로 확인되었다. 발생한 도장손상의 형상은 누수나 녹발생에 의한 결함이 아니며, 도장 시스템(상도, 중도) 전체가 아닌 및 중도 도막층의 박리로 확인되었다.

본 교량에 발생한 도장 손상은 공용기간의 증가 및 도장의 재료적인 영향에 따른 부착력 약화로 추정된다. 따라서 도장박리 부위에 대한 부분적인 재도장이 필요하다.

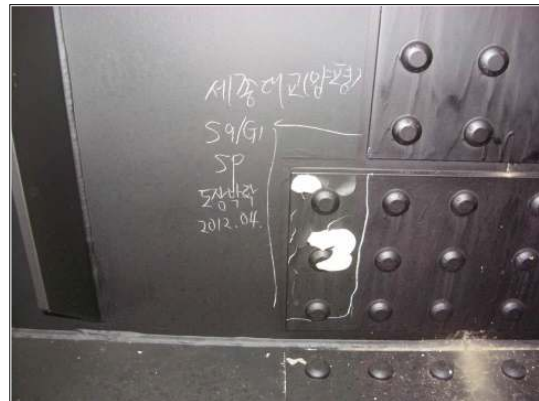
b. S<sub>9</sub> (양평방향) G<sub>1</sub> LW 도장박리

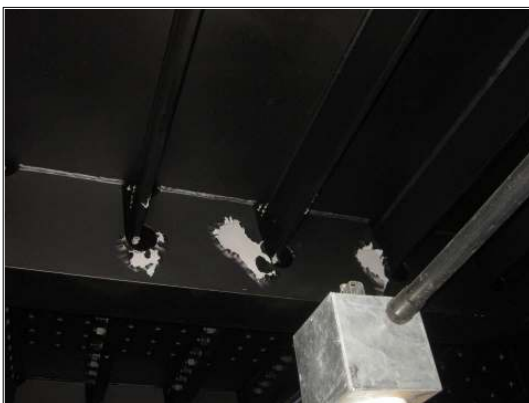
c. S<sub>24</sub> (원주방향) G<sub>2</sub> UF 도장박리

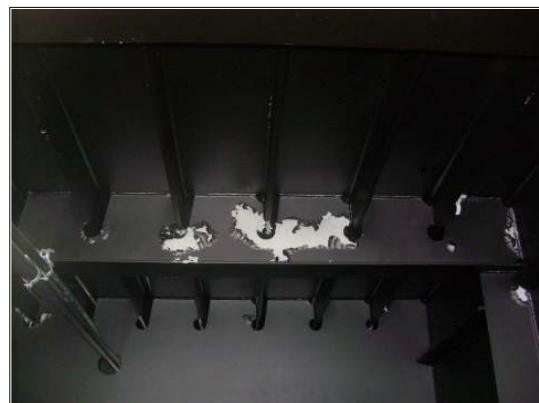
d. S<sub>26</sub> (양평방향) G<sub>1</sub> UF 도장박리

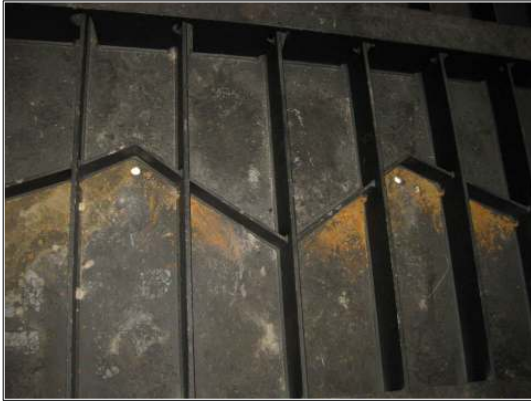
e. S<sub>3</sub> (원주방향) G<sub>1</sub> LF 부식

② 국부적인 하부플랜지 부식은 시공초기 거더 단부로 유입된 우수로 인하여 진행된 것으로 추정되며, 부식부는 표면처리 후 재도장을 실시하여야 할 것으로 판단된다.

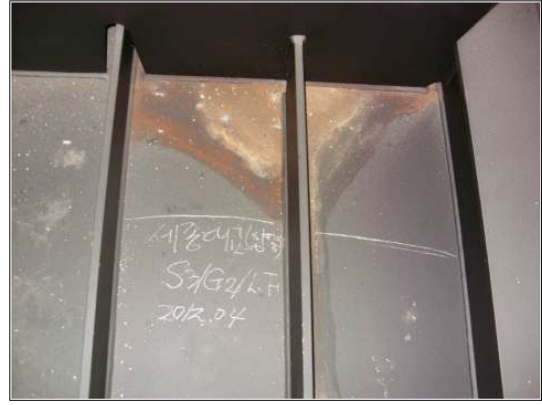
f. S<sub>1</sub> (양평방향) G<sub>2</sub> LF 부식

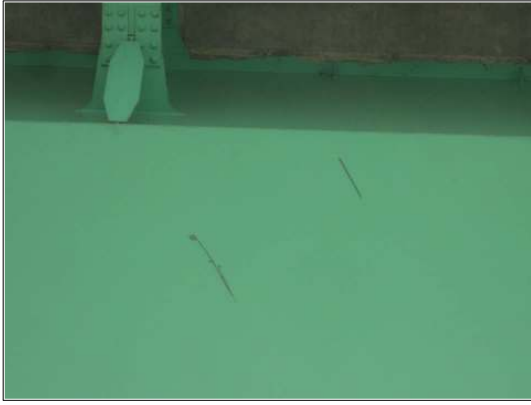
a. S<sub>7</sub> (원주방향) G<sub>1</sub> 하면 도장긫힘

① 강박스 외부와 현장이음부의 부식 및 도장박리는 도장 시공시 표면처리 미흡으로 인한 결함으로 표면처리 후 재도장이 필요하다.

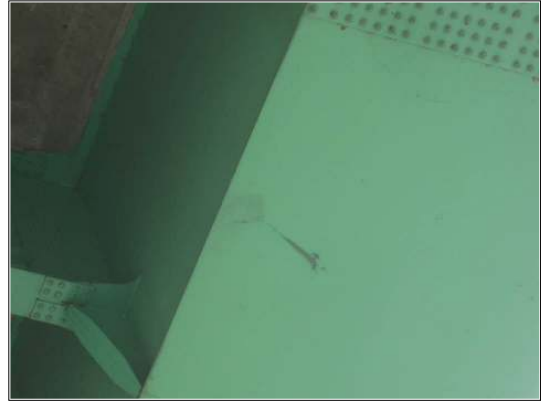
b. S<sub>14</sub> (양평방향) G<sub>2</sub> 하면 도장긫힘

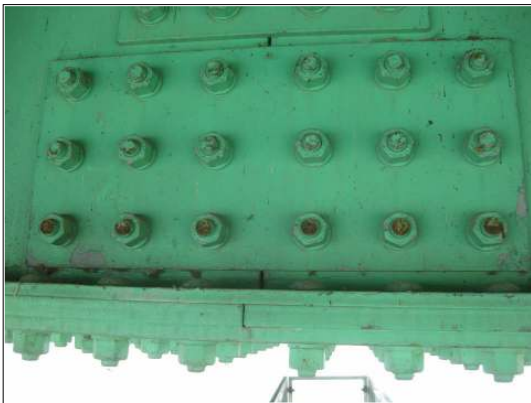
c. S<sub>26</sub> (원주방향) G<sub>2</sub> 현장이음 볼트부식

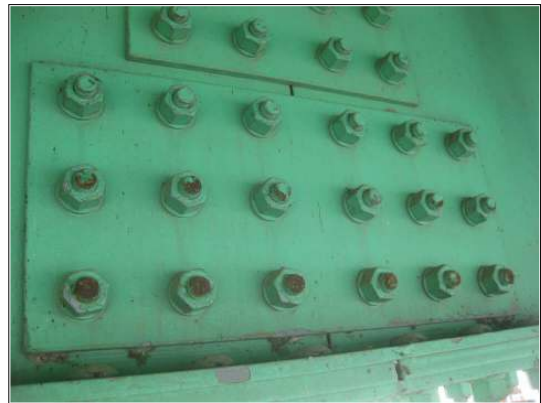
d. S<sub>26</sub> (양평방향) G<sub>1</sub> 현장이음 볼트부식

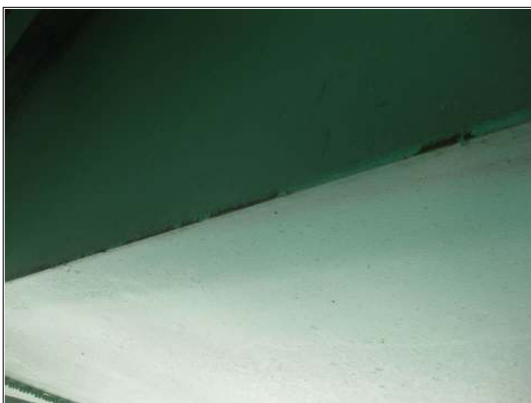
e. S<sub>23</sub> (원주방향) G<sub>2</sub> 하면 도장박리 및 부식

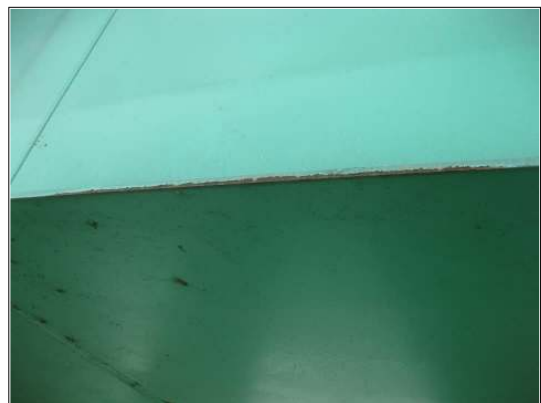
f. S<sub>21</sub> (양평방향) G<sub>2</sub> 하면 도장박리 및 부식

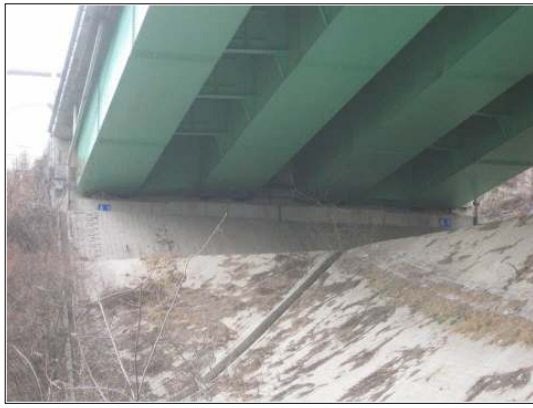
a. A<sub>1</sub> 상태양호

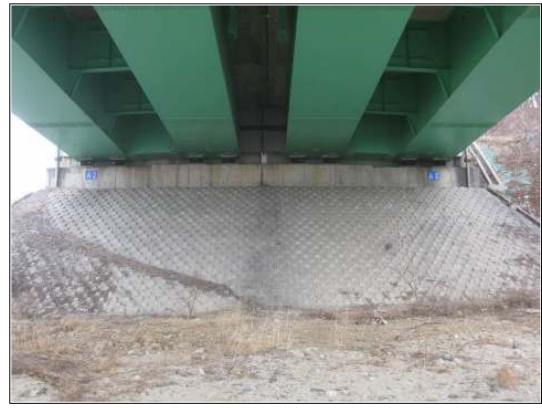
b. A<sub>2</sub> 상태양호

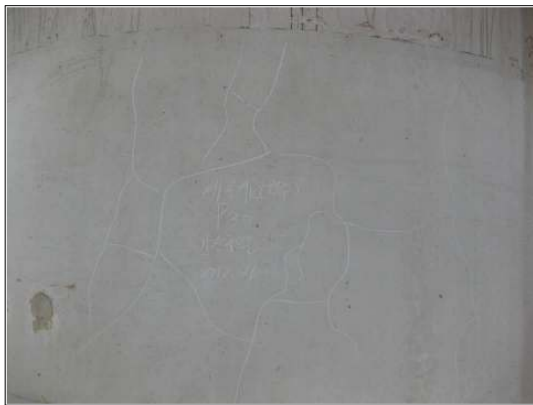
c. P<sub>30</sub> (원주방향) 기둥부 망상균열

- 1) 교각 코핑부에 폭 0.2~0.3mm의 균열과 기둥부 망상균열이 발생하였으며 이는 교각 단면이 Massive 하기 때문에 발생하는 균열로 Con'c 초기 양생 시 온도차 및 건조수축에 의한 결함으로 이러한 양상의 균열은 구조적인 안전성의 문제 보다는 대기노출에 의한 철근녹발생 및 Con'c 내구성에 영향을 미치므로 0.3mm 이상의 균열에 대해서는 내구성유지 차원의 보수를 실시하고 정기적인 점검을 통한 합리적인 유지관리를 실시하는 것이 효과적이라 판단된다.
- 2) 또한, 국부적인 Con'c 들뜸 및 재료분리 등이 조사되었으며 경미한 결함으로 단면복구를 수행한다면 내구성을 확보하는데 특별한 문제는 없을 것으로 판단된다.

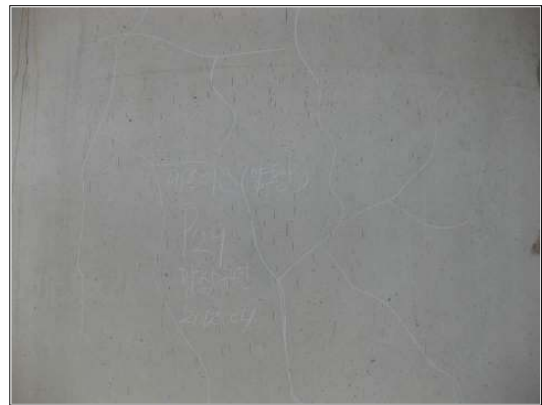
d. P<sub>29</sub> (양평방향) 기둥부 망상균열

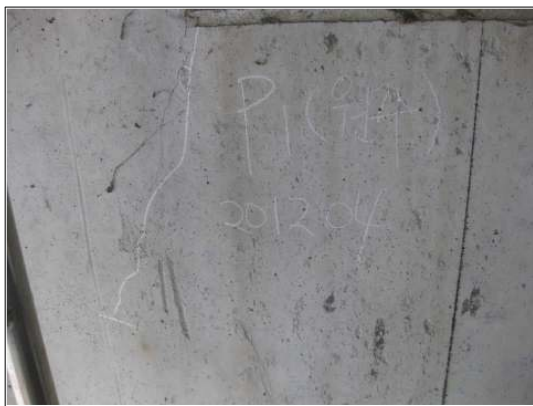
e. P<sub>1</sub> (원주방향) 코핑부 균열

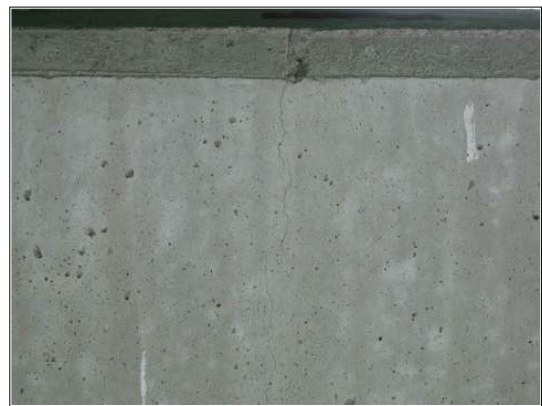
f. P<sub>19</sub> (양평방향) 코핑부 균열

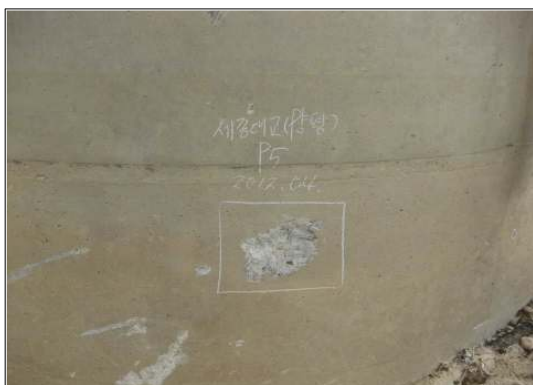
g. P<sub>5</sub> (원주방향) 기둥부 박리

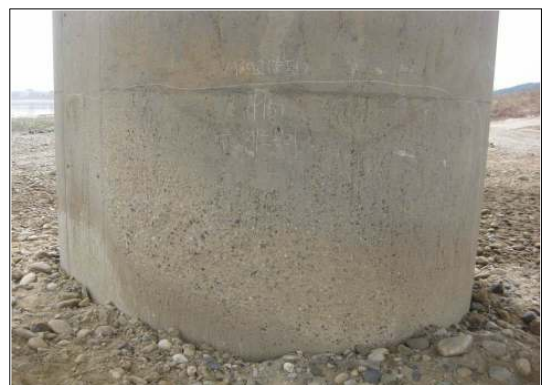
h. P<sub>15</sub> (양평방향) 기둥부 재료분리

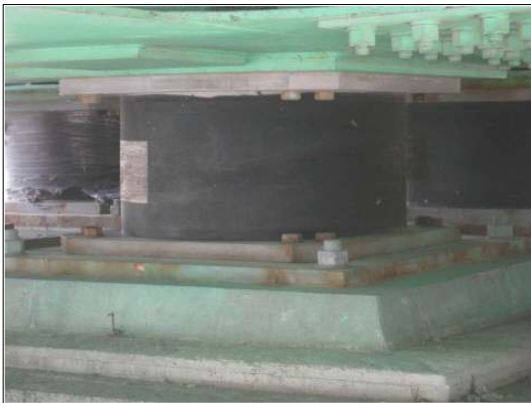
a. P<sub>25</sub> (원주방향) 받침부식

- 1) 본 교량받침에 발생한 도장박리 및 녹발생은 차수판 길이부족에 의한 측면 우수 유입에 따른 하부누수가 원인으로 오랜 공용기간 중 우수의 잦은 접촉에 따른 도장열화로 판단되며, 공용기간의 증가 및 환경적 영향은 본 결함을 가중화되고 있

다. 따라서 차수판 길이를 연장하여 측면부 누수방지를 위한 방비 후 표면처리 및 재도장을 실시한다면 받침장치의 기능상의 특별한 문제는 없을 것으로 판단된다.

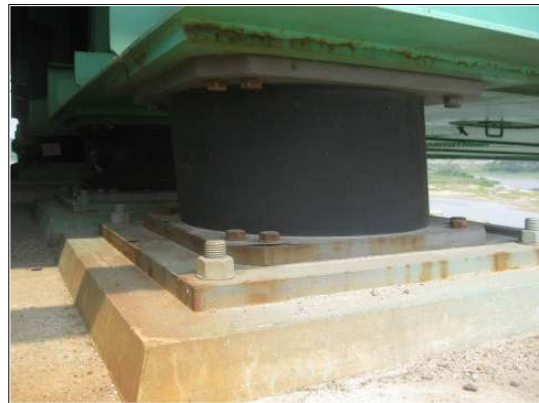
b. P<sub>25</sub> (양평방향) 받침부식

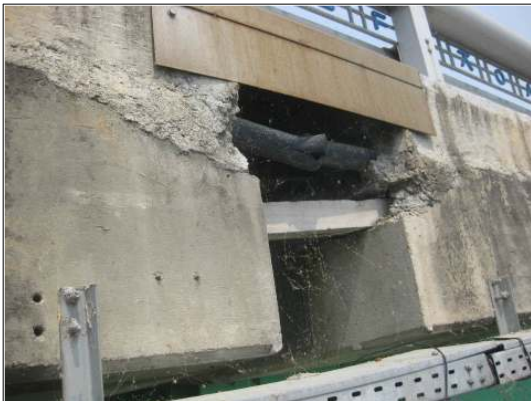
c. P<sub>25</sub> 차수판 길이부족

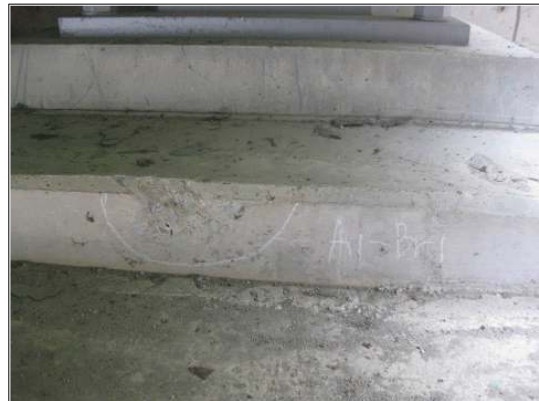
d. A<sub>1</sub> (원주방향) 받침콘크리트 박리

- 2) 일부 받침 Con'c에 균열( $Cw \leq 0.2\text{mm}$ ) 및 국부적인 박리 등이 발생하였으며, 이는 시공초기에 발생한 경미한 결함으로 국부적으로 단면복구를 수행하는 것이 바람직 할 것으로 판단된다.

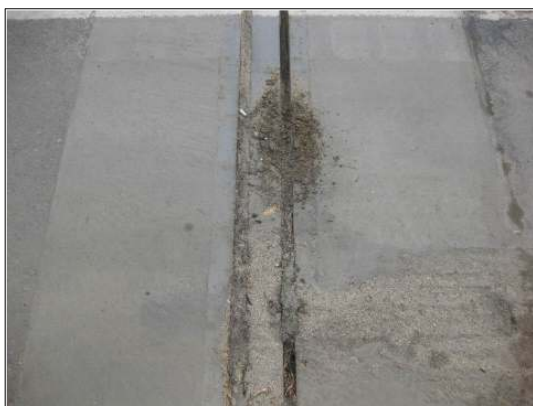
a. A<sub>2</sub> (원주방향) 유간 토사퇴적

- 1) 원활한 신축거동을 위하여 신축이음 유간의 토사 등 이물질은 주기적인 청소가 필요할 것으로 판단된다.
- 2) 또한, 외측 단부(연석부)측의 하부로 우수유입을 차단하기 위하여 상부에 차수판이 설치되어 있으나 일부 구간에서 미설치 및 설치불량으로 하부 누수를 유발하고 있으므로 재설치가 필요하다.
- 3) 시공초기에 발생된 후타재 균열은 경미한 손상으로 즉각적인 보수는 필요없으나 국부적인 후타재 파손은 지속적인 차륜하중으로 결함의 진행이 우려되므로 단면 복구가 필요할 것으로 판단된다.

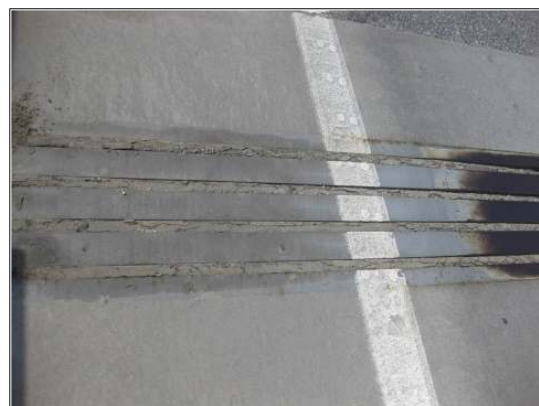
b. P<sub>4</sub> (양평방향) 유간 토사퇴적

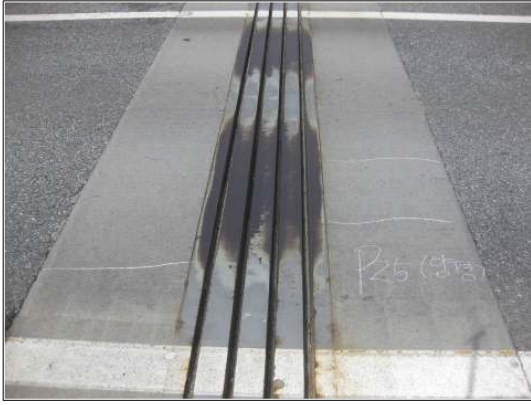
c. P<sub>25</sub> (양평방향) 후타재 균열

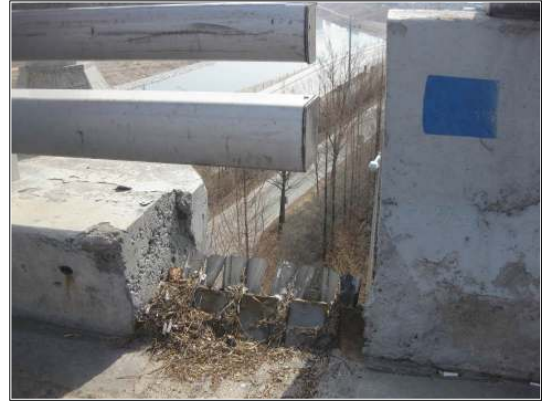
d. P<sub>4</sub> (양평방향) 차수판 미설치

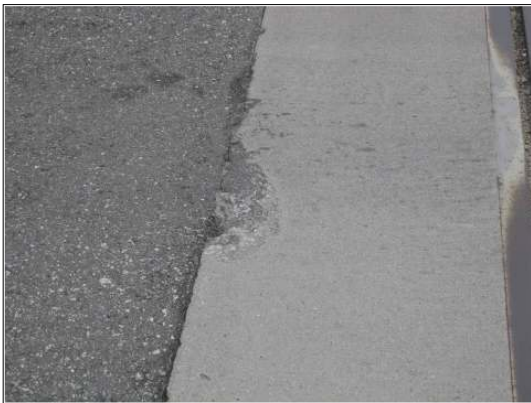
e. P<sub>11</sub> (원주방향) 후타재 파손

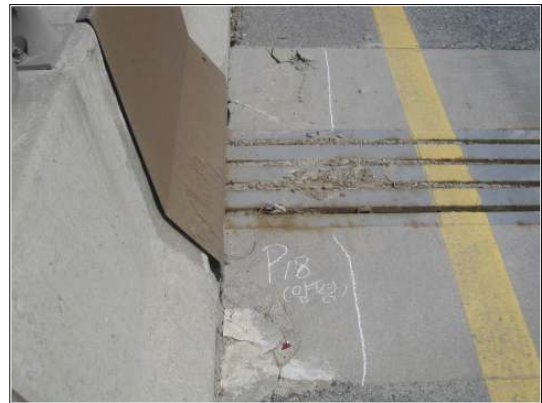
f. P<sub>18</sub> (양평방향) 후타재 파손

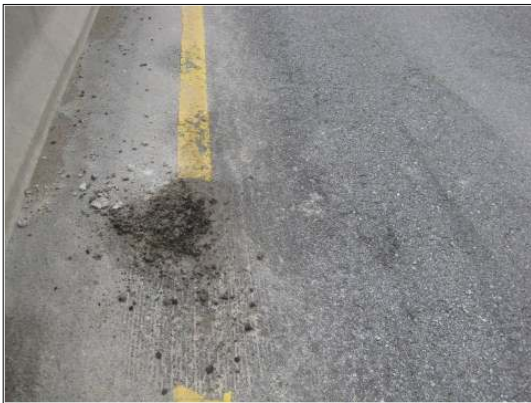
a. S<sub>32</sub> (원주방향) 아스콘 파손

- 1) 중차량의 잦은 통행으로 국부적인 소성변형이 조사되었다. 이는 통행 차량의 주행성 저하 및 제동시 안전사고를 유발할 수 있을만한 손상은 아니므로 향후, 손상 진행시 보수여부를 판단하는 것이 바람직 할 것이다.
- 2) 아스콘 포설시 다짐불량 및 차량통행 등에 의한 국부적인 망상균열 및 파손 등이 발생되어 손상부위로 우수침투 및 통행 차량의 주행성 저하를 야기할 수 있으므로 파손부에 대한 재포장 보수가 필요할 것으로 판단된다.

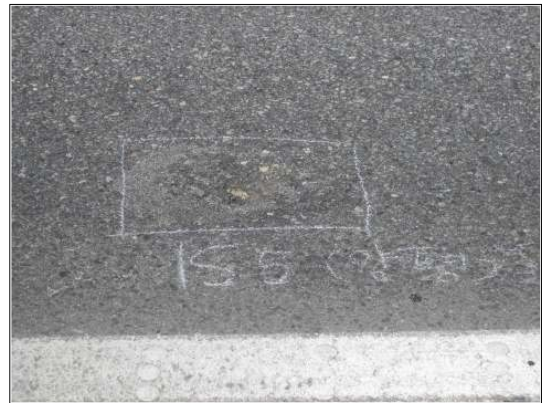
b. S<sub>8</sub> (양평방향) 아스콘 파손

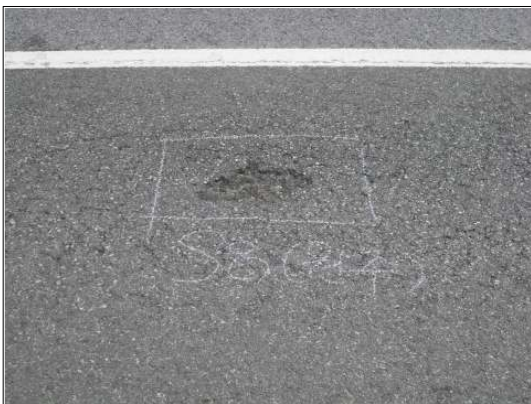
c. S<sub>8</sub> (원주방향) 아스콘 파손

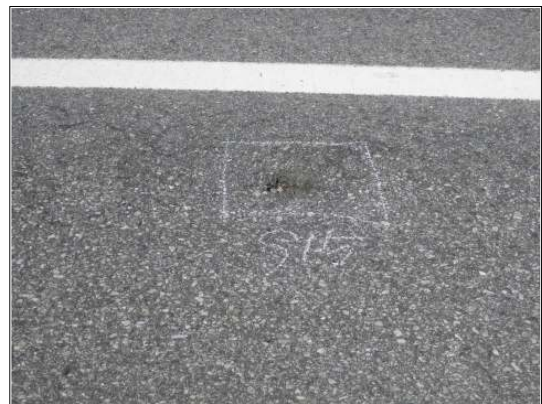
d. S<sub>15</sub> (양평방향) 아스콘 파손

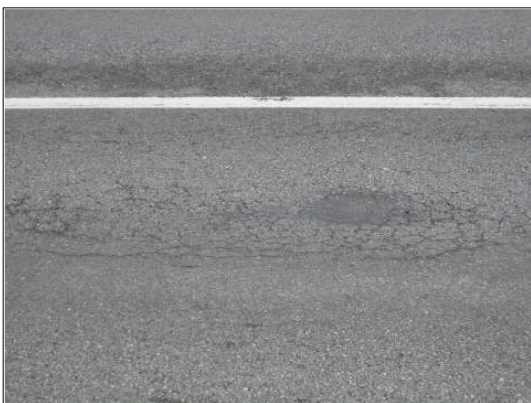
e. S<sub>28</sub> (원주방향) 아스콘 포장 망상균열

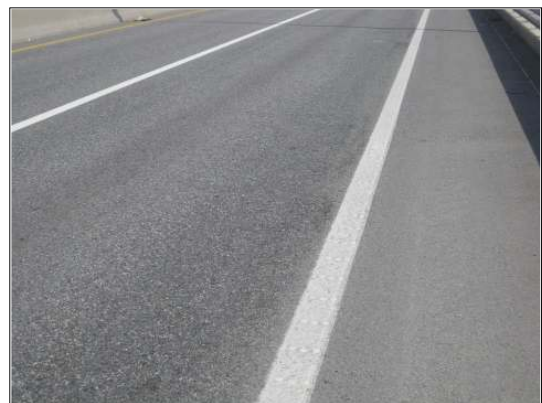
f. S<sub>13</sub> (양평방향) 아스콘 소성변형

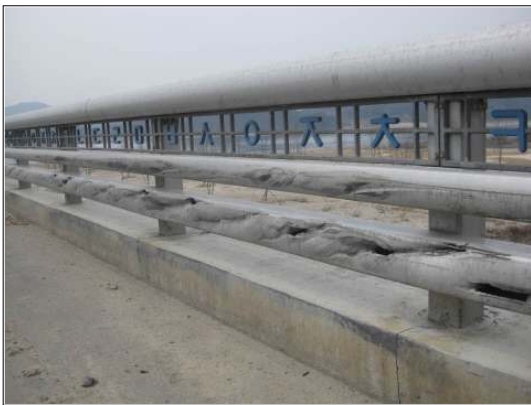
a. S<sub>32</sub> (원주방향) 난간 파손(L=21.0m)

- 1) 차량 충돌에 의한 차도용 난간의 변형과 시공 오류에 의한 난간 연결불량이 국부적으로 조사되었으며 현재 난간에 발생한 결함은 경미한 상태이나 안전과 직결되는 부재이므로 재설치를 실시하는 것이 바람직 할 것으로 판단된다.
- 2) 방호벽 0.2~0.3mm의 시공초기 건조수축 및 온도신축에 의한 수직균열은 단기적인 보수보다는 향후, 손상진행에 따라 보수여부를 판단하는 것이 바람직하다.
- 3) 국부적인 연석 콘크리트 박락은 시공초기에 발생한 경미한 손상으로 내구성확보를 위하여 단면복구를 실시하면 문제는 없을 것으로 판단된다.

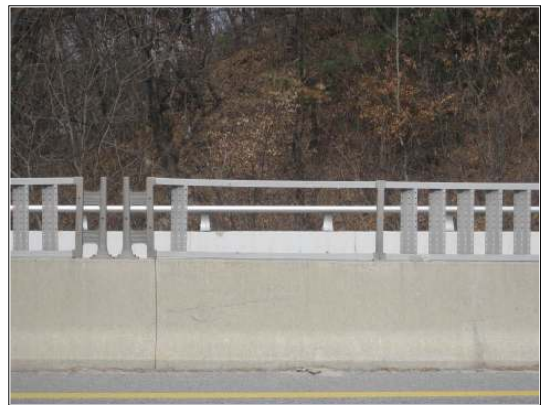
b. S<sub>1</sub> 중앙분리대 난간 탈락

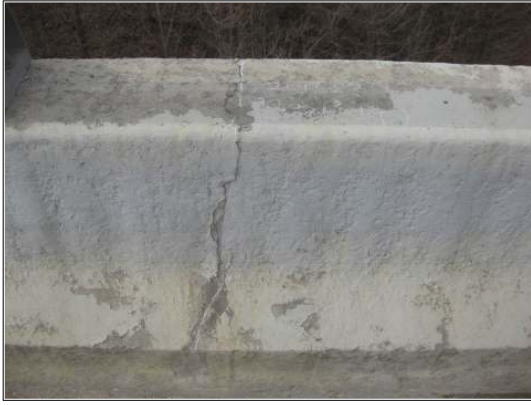
c. S<sub>3</sub> (원주방향) 방호벽 수직균열

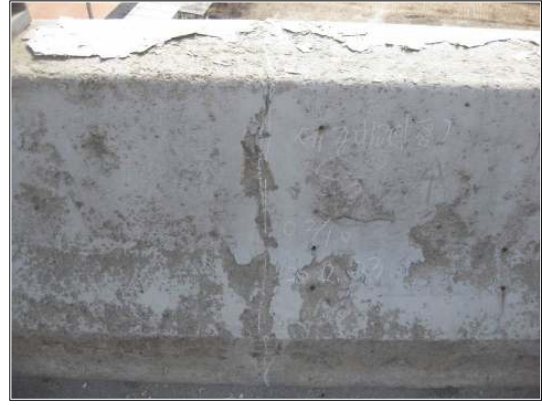
d. S<sub>3</sub> (양평방향) 연석 수직균열

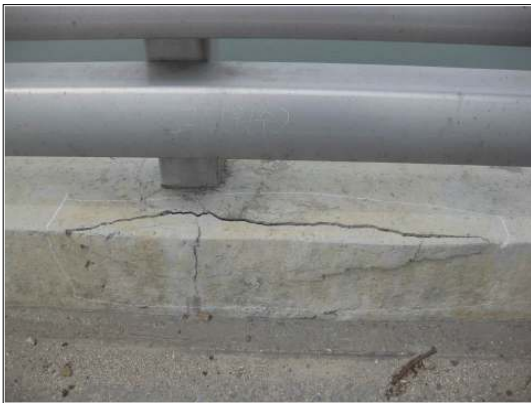
e. S<sub>25</sub> (원주방향) 연석 박락

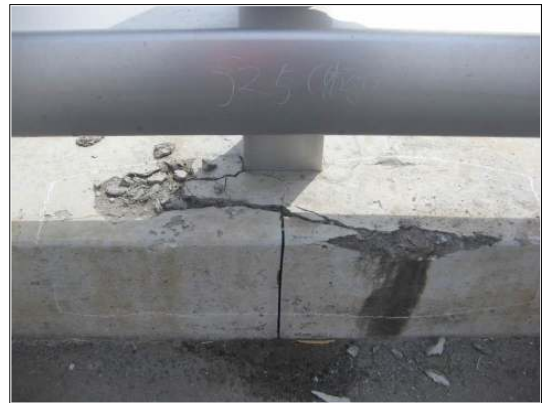
f. S<sub>25</sub> (양평방향) 연석 박락

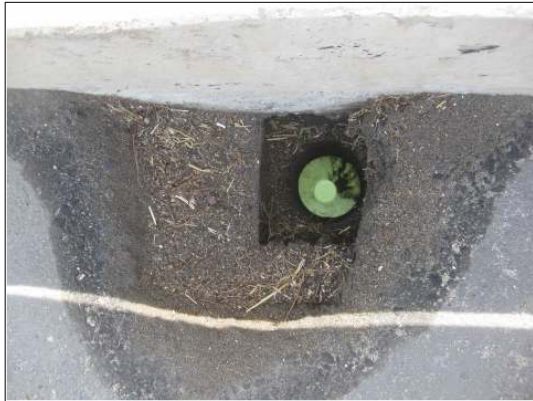
a. S<sub>6</sub> (양평방향) 그레이팅 유실

본 교량의 대부분의 집수구 덮개 유실로 인한 이물질 혼입은 배수관 내부의 막힘 또는 정체를 유발 할 수 있으므로 재설치를 실시하는 것이 유지관리 측면에서 유리할 것으로 판단된다.

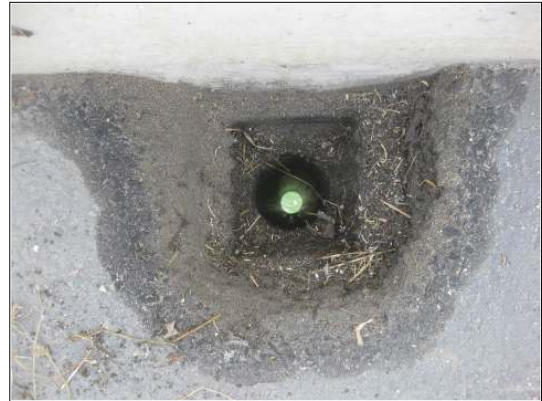
b. S<sub>17</sub> (양평방향) 그레이팅 유실
