## 제 2 장 외관조사

# 제 2 장 외관조사

세종대교는 경기도 여주시 하동에 위치하며 2007년 12월 15일 개통하여 7년간 공용 중인 1등교(DB-24)의 왕복 4차선 교량이다.

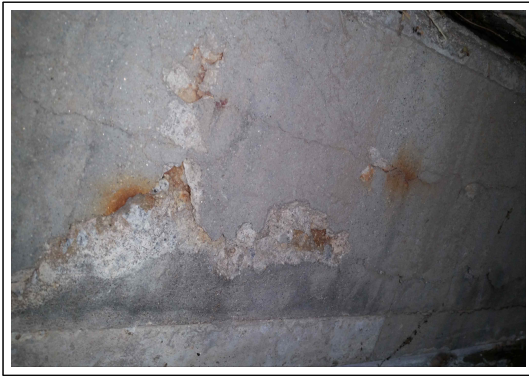
S1 (영평방향) 중분대측 캔틸레버균열 및 철근부식

- 1) 0.2~0.3mm 횡균열 및 백태는 시공초기 건조수축에 의하여 균열이 발생 된 것으로 공용기간이 경과하면서 상부 중분대의 우수유입으로 이부 철근부식 현상이 나타나고있으며,0.2mm의 균열은 즉각적인 보수는 필요없으나 0.3mm이상의 균열은

콘크리트 내구성에 영향이 우려되므로 발생된 부위에 대하여 균열 주입공법과 상부 우수 유입 차단을 위한 방수 조치가 필요한 것으로 판단된다.

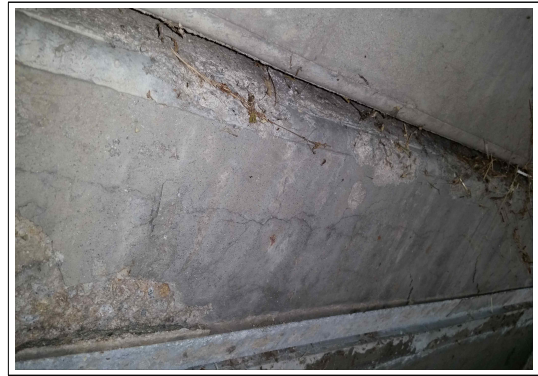
S2(양평방향) 균열

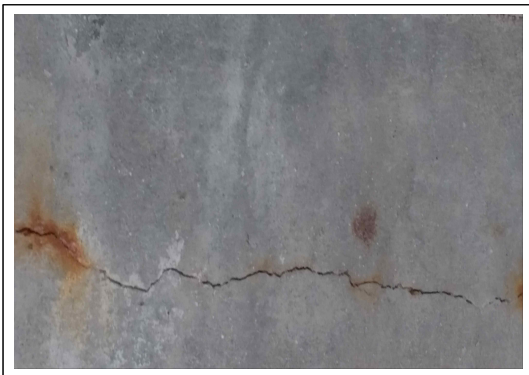
S5 (원주방향) 외측 캔틸레버균열 및 철근부식

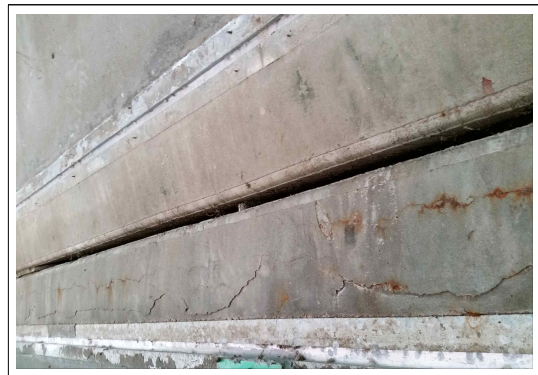
S4(양평방향) 중분대측 캔틸레버균열 및 철근부식

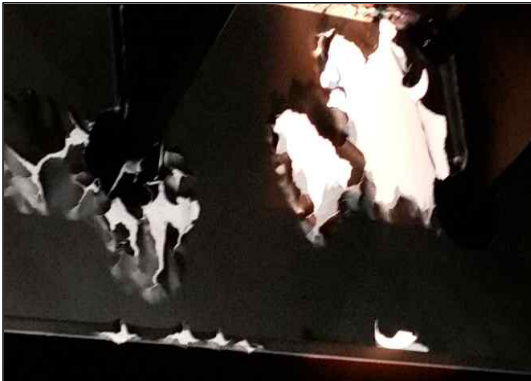
(원주방향) S29G2 상면 종리브 도장박리

점검결과 강재변형, 볼트체결불량, 용접불량 등의 결함은 발견되지 않은 전반적으로 양호한 상태이나 일부구간 도장박리가 발생한 것으로 조사되었다. 발생한 도장손상의 형상은 누수나 녹발생에 의한 결함이 아니며, 도장 시스템(상도, 중도) 전체가 아닌 및 중도 도막층의 박리로 확인되었으며, 도장 손상은 공용기간의 증가 및 도장의 재료적인 영향에 따른 부착력 약화로 추정된다. 따라서 도장 박리 부위는 바탕처리후 재도장이 필요 할 것으로 판단된다.

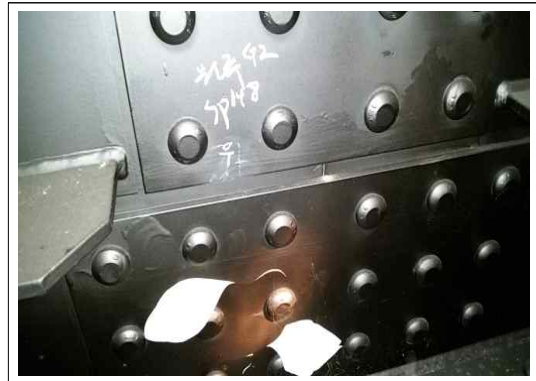
(원주방향) SP148 상면 도장박리

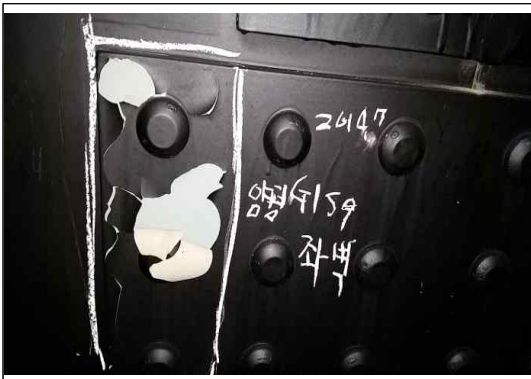
(양평방향) S9G1 좌면 도장박리

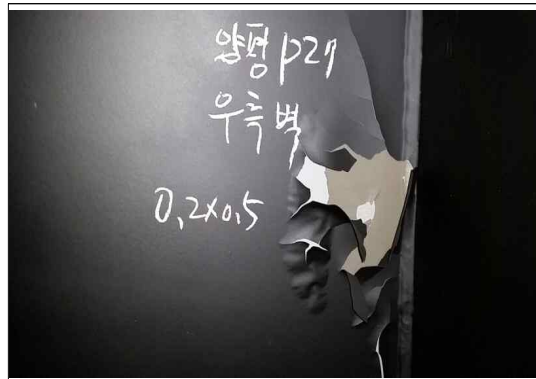
(양평방향) P27 G1 우면 도장박리

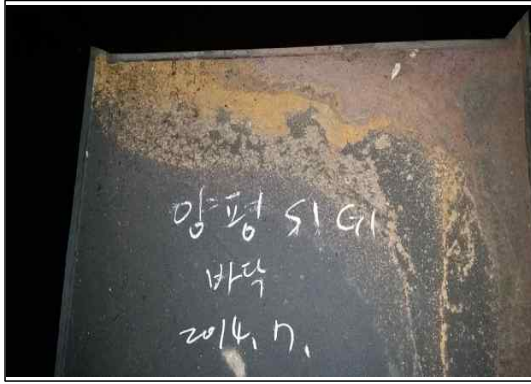
(양평방향) S1 G1 하면 부식

- ② 국부적인 하면 부식은 시공초기 거더 단부로 유입된 우수로 인하여 진행된 것으로 추정되며, 부식부는 바탕처리 후 재도장을 실시하여야 할 것으로 판단된다.
- ③ 기능을 상실한 일부 조명등은 비상상황에 대비하여 상시 사용가능하도록 교체하여야 할 것으로 판단된다.

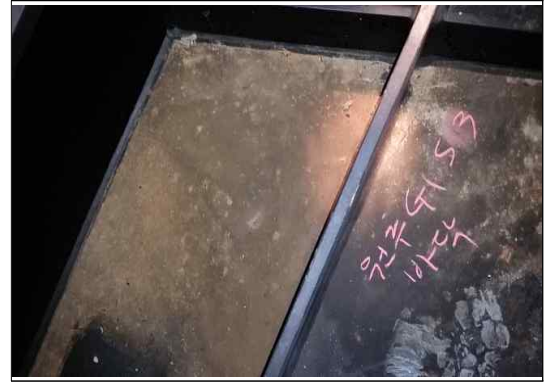
(양평방향) G1 S3 하면 부식

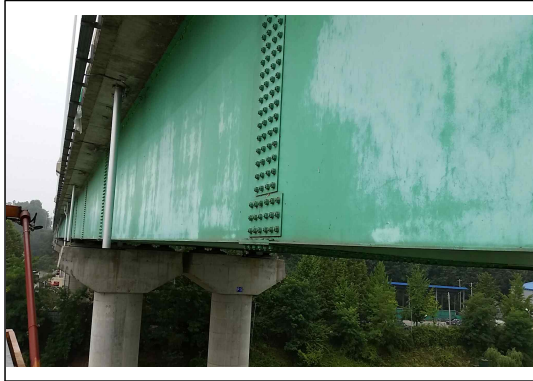
- ① 강박스 외부와 현장이음부의 부식 및 도장박리는 도장 시공시 표면처리 미흡으로 인한 결함으로 표면처리 후 재도장이 필요하다.

(양평방향) S5~S6G2 우면 도장부식

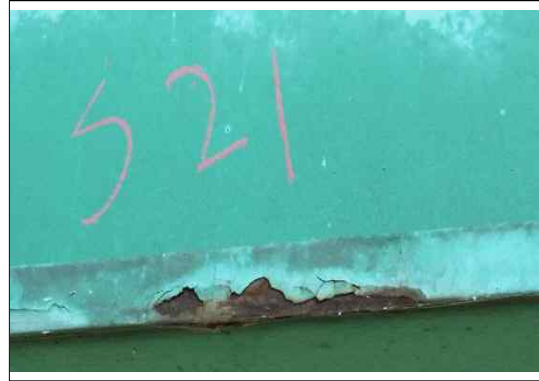
(양평방향) S21G2 하면모서리도장박락

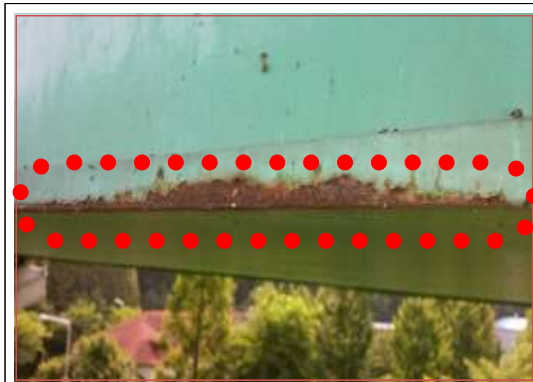
(양평방향) S5G2 하면모서리도장박락

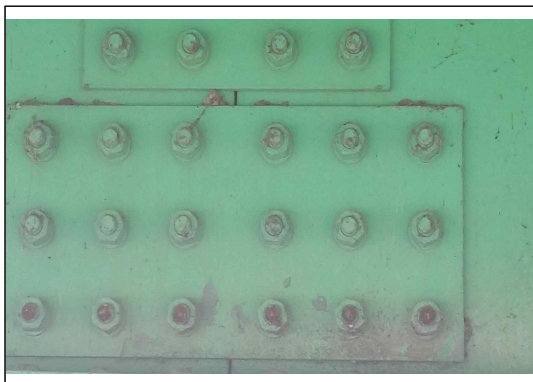
(원주방향) S25 G1 현장이음  
플레이트,볼트부식

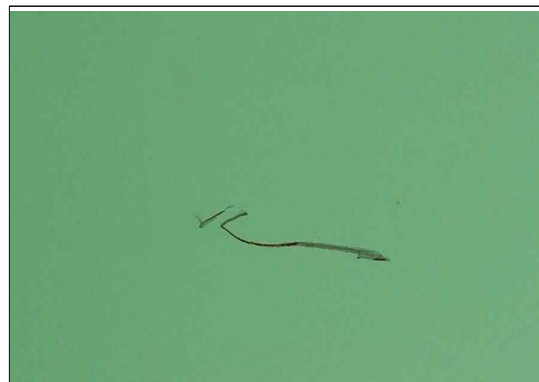
(양평방향) S29G2 하면 도장균열

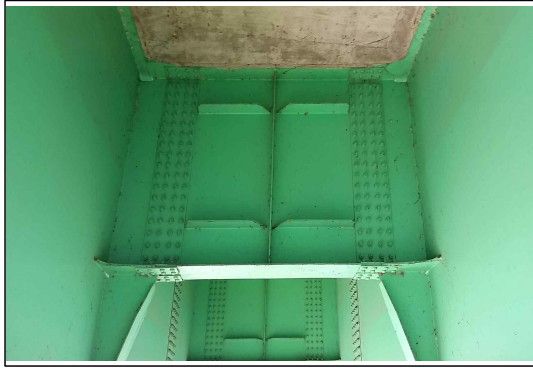
(양평방향) 가로보 상태양호

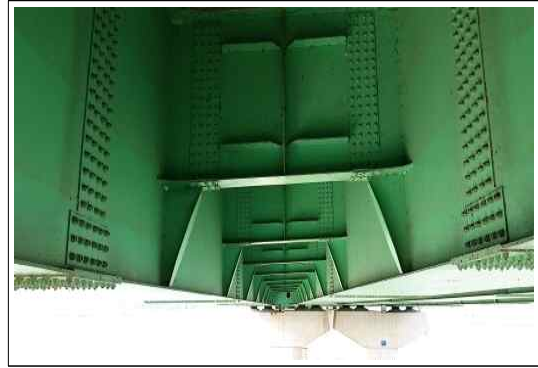
(원주방향) 가로보 상태양호

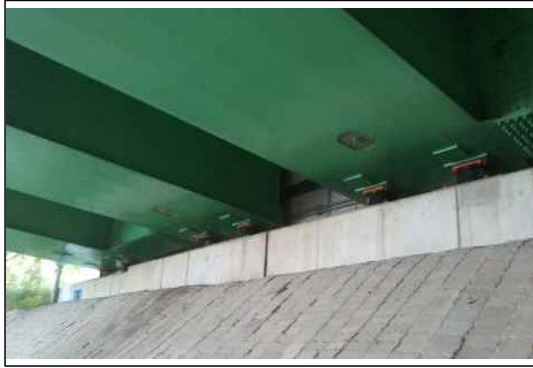
A<sub>1</sub> 상태양호

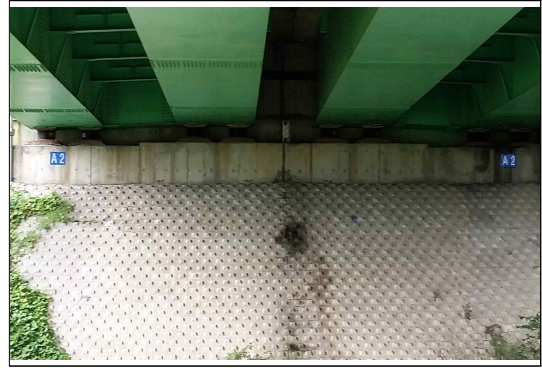
A<sub>2</sub> 상태양호

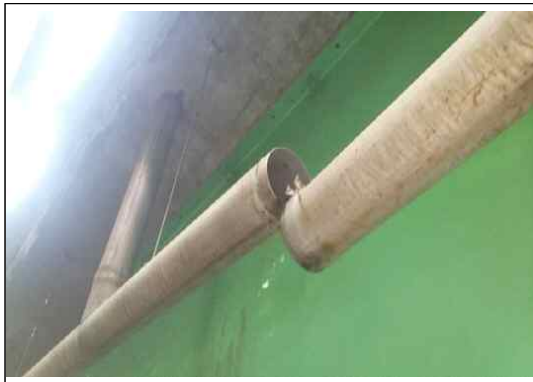
A1 (원주방향)배수관 분리

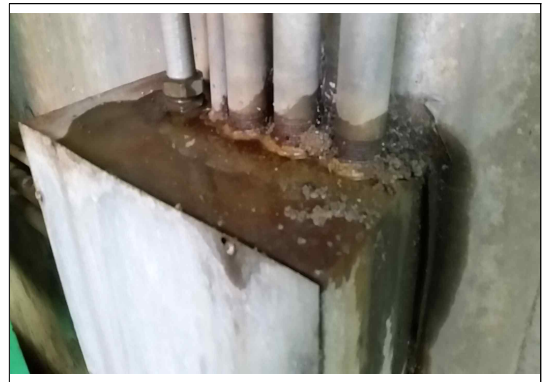
A2(양평방향) 전기박스 누수 물흐름

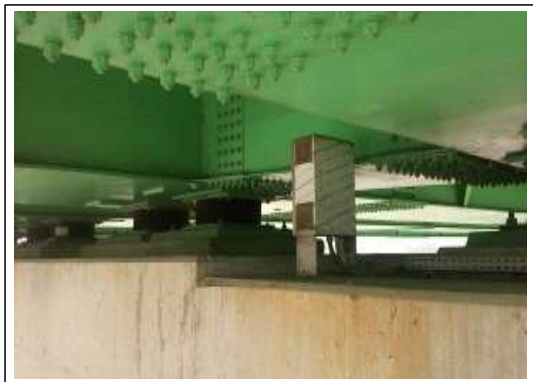
- 1) 교각 코핑부에 폭 0.2~0.3mm의 수직균열과 기둥부 망상균열이 부분적으로 발생 하였으며, 이는 Con'c 초기 양생 시 온도차 및 건조수축에 의한 결함으로 이러한 양상의 균열은 구조적인 안전성의 문제 보다는 대기노출에 의한 철근녹발생 및 Con'c 내구성에 영향을 미치므로 0.3mm 이상의 균열에 대해서는 내구성유지 차원의 보수를 실시하고 정기적인 점검과 유지관리를 실시하는 것이 효과적이다.
- 2) 국부적인 Con'c 들뜸 및 재료분리 등이 조사되었으며, 이는 경미한 결함이기는 하나 단면복구로 보수하면 공용성에 문제는 없을 것으로 판단된다.

P1(원주방향) 코핑부 균열

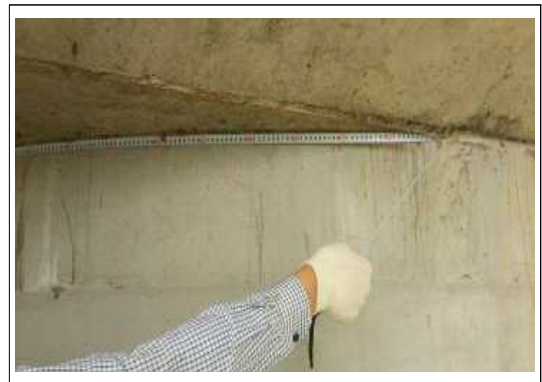
P8 (원주방향) 기둥부 균열크기측정

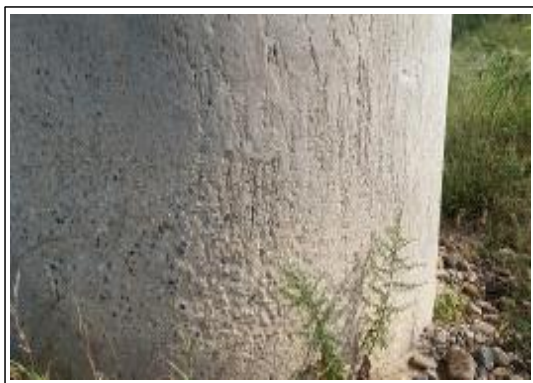
P15(양평방향) 기둥부 재료분리

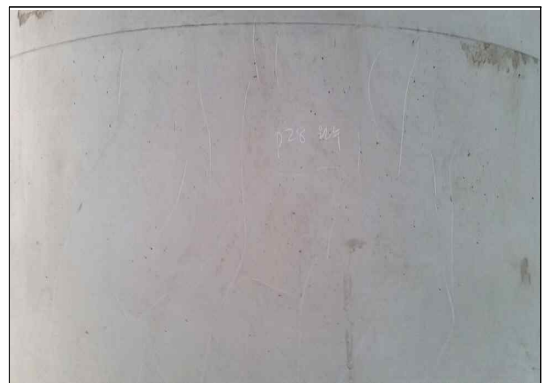
P28 (양평방향) 기둥부 망상균열

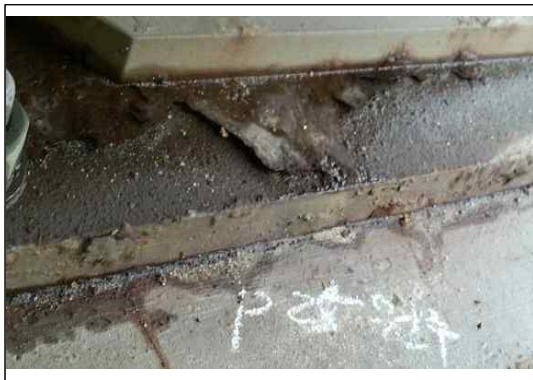
P25 (원주방향) 받침부식

- 1) 11번, 18번 25번 교각의 교량받침에 발생한 도장박리 및 녹발생은 차수판 길이부족에 의한 측면 우수유입이 오랜 공용기간중 잦은 접촉에 따른 도장열화로 판단되며, 공용기간의 증가는 손상의 크기와 비례할 수 있다고 판단된다. 따라서 차수판

길이를 연장하여 측면부 우수유입을 막아주고 표면처리 및 채도장을 실시하여야 할 것으로 판단된다.

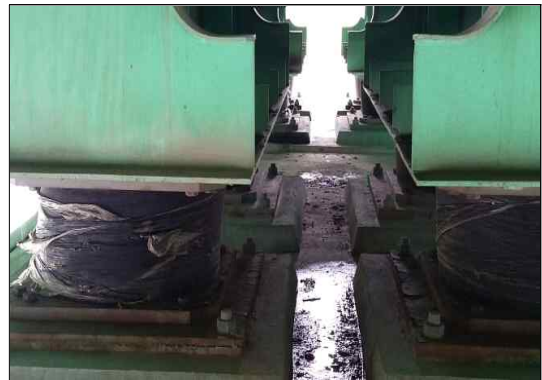
P25 (양평방향) 받침부식

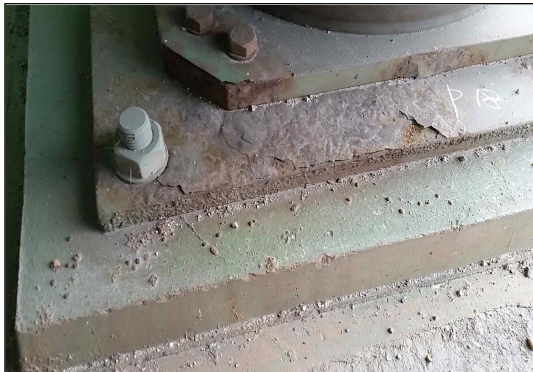
P18 (원주방향) 받침부식

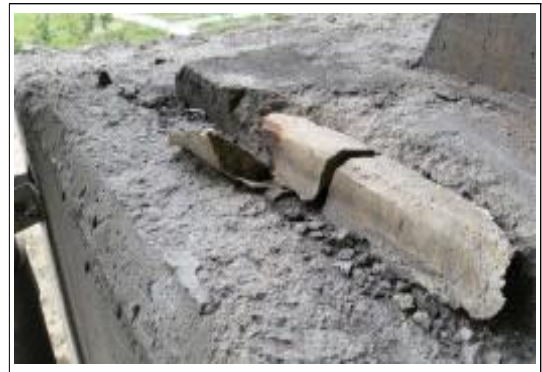
P11(원주방향) 받침콘크리트 박리

- 2) 일부 받침 Con'c 에 균열( $Cw \leq 0.2mm$ ) 및 국부적인 박리 등이 발생하였으며, 이는 경미한 결함이라하더라도 국부적으로 단면복구를 수행하는 것이 바람직 할 것으로 판단된다.

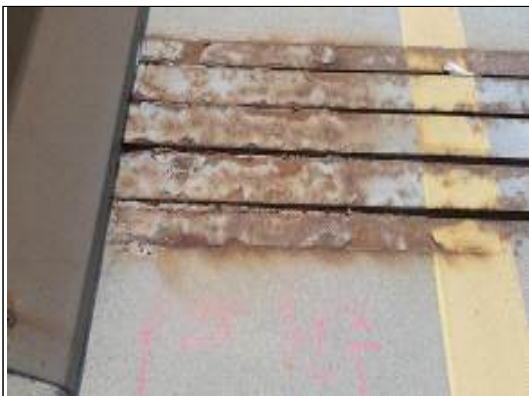
P25 (원주방향) 유간 토사퇴적

- 1) 신축이음 유간의 토사 등 이물질 제거등 지속적인 유지관리가 필요하다..
- 2) 외측 단부(연석부)측의 하부로 우수유입을 차단하기 차수판은 미설치개소 한군데와 규격미달 11개소등 모든 구간에서 재설치가 필요하다.
- 3) 후타재 균열은 경미한 손상은 경미한 손상이긴하나 국부적인 후타재 파손으로 이어져 차륜하중에 의한 결함의 진행이 우려되므로 단면복구가 필요할 것으로 판단된다.
- 4) P4,P11,P18,P25의 신축이음개소는 슬라이딩 스프링의 댐핑기능 상실로 인하여 슬라이딩베어링과 조이스트빔의 충격음이 크게 발생하는 것으로 조사되어 라멜라빔의 파단이 우려되므로 탄성부품의 교체시공이 필요한 것으로 판단된다.

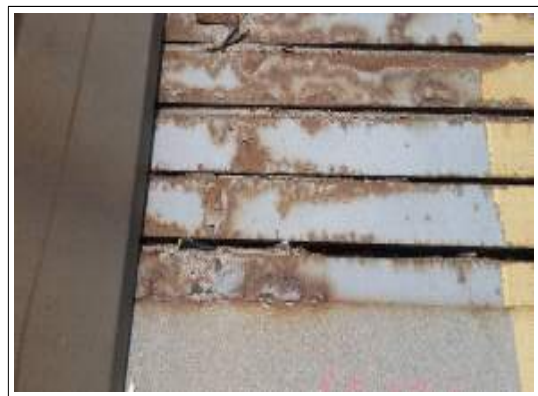
P18(원주방향) 유간 토사퇴적

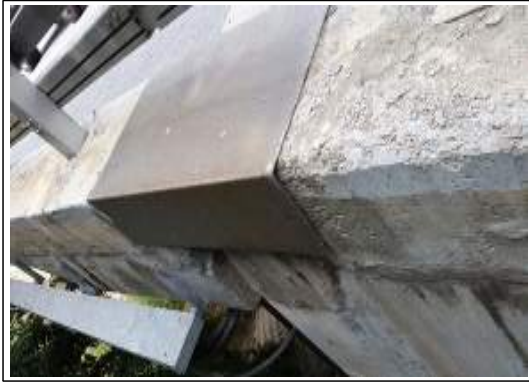
P4 (원주방향) 차수판 길이 짧음

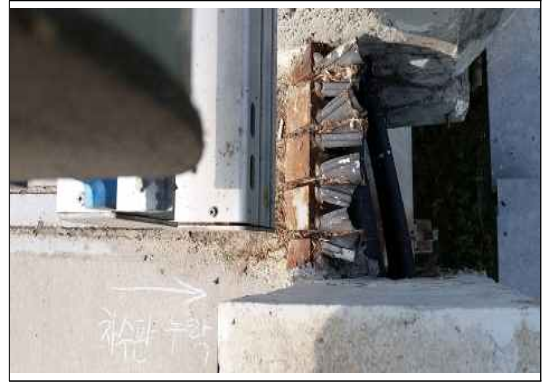
P4 (양평방향) 차수판 미설치

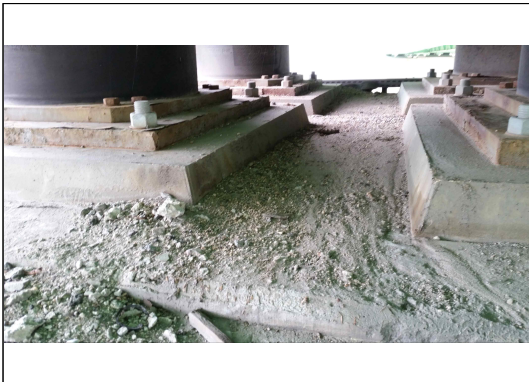
P11 (원주방향) 하부 받침부에  
우수영향으로 토사퇴적

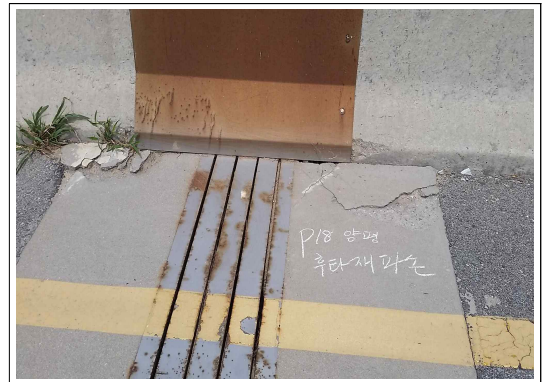
P18 (양평방향) 후타재 파손

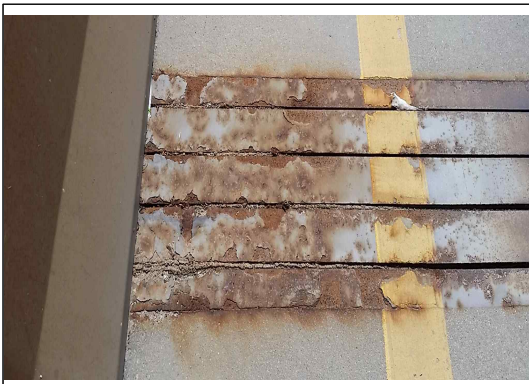
P25 (원주방향)  
레일조인트부식유간부토사퇴적

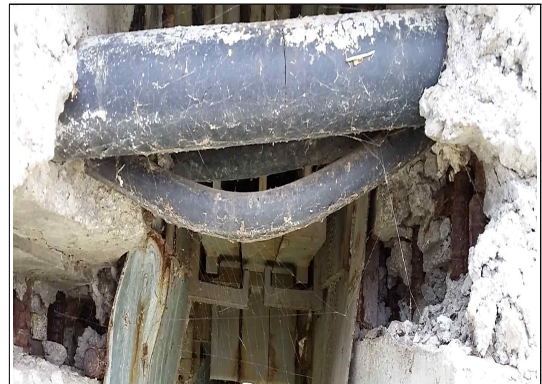
P25 (원주방향) 조인트철근노출,시공불량

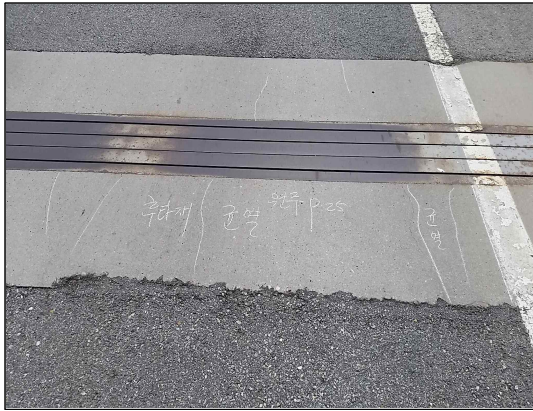
P25 (원주방향) 후타재 균열

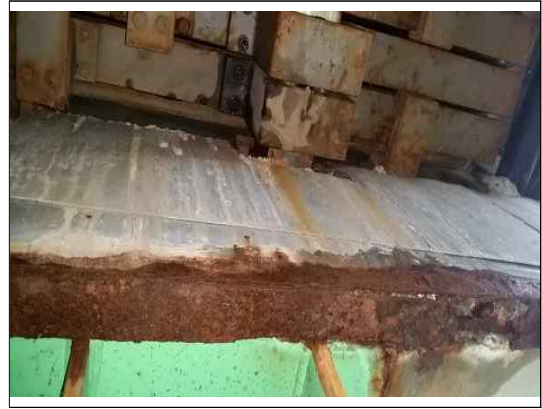
P4(원주방향) 조인트부식

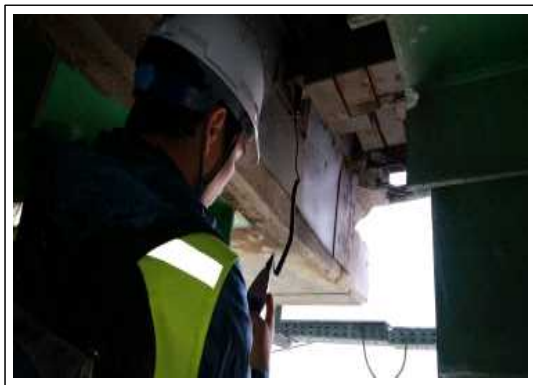
P4 (원주방향) 진동 및 충격소음측정

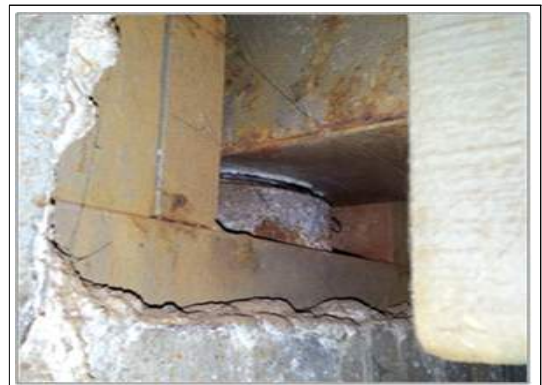
P11(원주방향) 슬라이딩 베어링손상

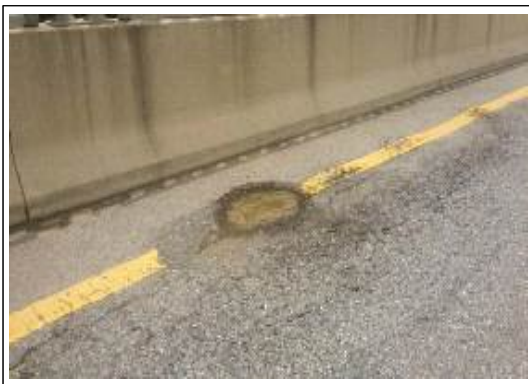
S32 (원주방향) 아스콘 파손 및 망상균열

- 1) 중차량의 잦은 통행으로 국부적인 소성변형이 조사되었으며, 통행 차량의 주행성 저하 및 제동시 안전사고를 유발할 수 있을수 있으므로 지속적인 점검과 유지관리를 하며 보수시기와 여부를 판단하여야 할것이다.
- 2) 국부적인 망상균열 및 파손 등이 발생한 손상부위는 우수침투 및 통행 차량의 제동성과 안전사고를 야기할 수 있으므로 파손부에 대한 재포장 보수가 필요할 것으로 판단된다.

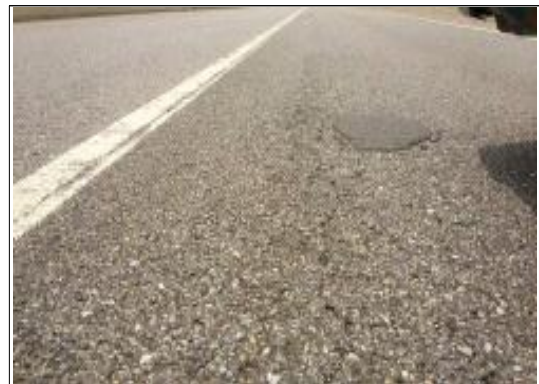
S28 (원주방향) 아스콘 포장 망상균열

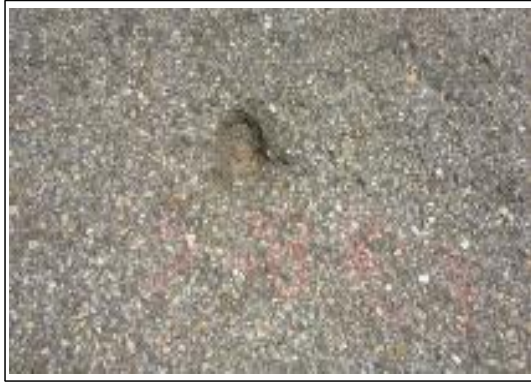
S28 (원주방향) 아스콘 파손

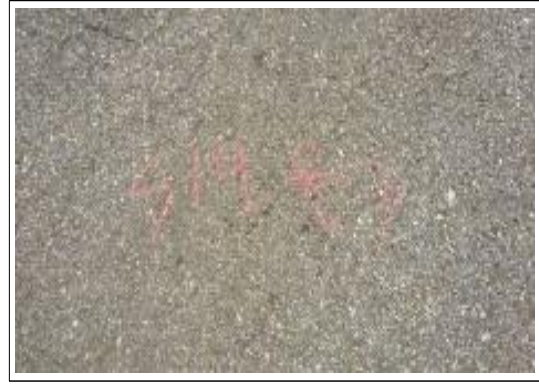
S19~S19(원주방향) 아스콘소성변형

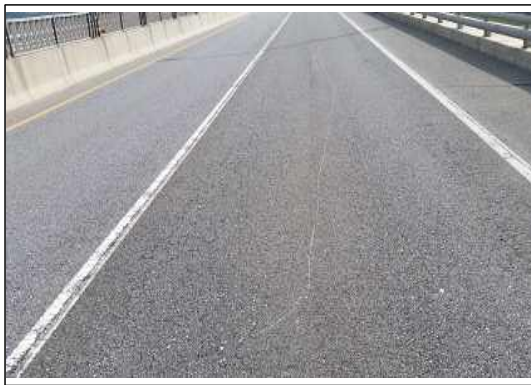
S23 (양평방향) 아스콘 소성변형

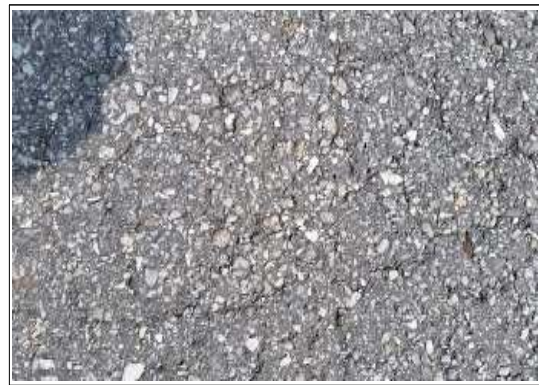
S18 (원주방향) 아스콘 망상균열

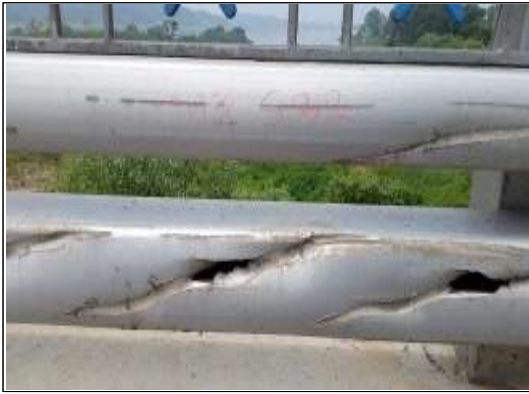
S32 (원주방향) 난간 파손(L=21.0m)

- 1) 차량 충돌에 의한 차도용 난간의 변형과 보조부재의 손상,반사등의 손상이 국부적으로 조사되었으며 차량의 안전과 직결되는 부재이므로 재설치를 실시하는 것이 바람직 할 것으로 판단된다.
- 2) 방호벽과 중앙분리대의 0.2~0.3mm의 시공초기 건조수축 및 온도신축에 의한 수직균열은 손상진행에 따라 보수여부를 판단하는 것이 바람직하다.
- 3) 전반적으로 연석 콘크리트의 수직균열과 박리박락은 단면복구와 표면처리가 필요 하다고 판단된다.

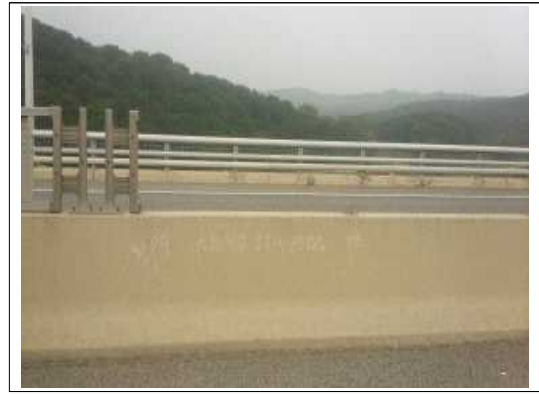
S8 중앙분리대 난간 탈락

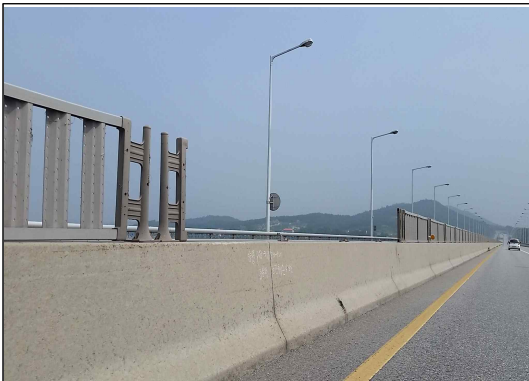
S19 중앙분리대 난간 탈락 8M

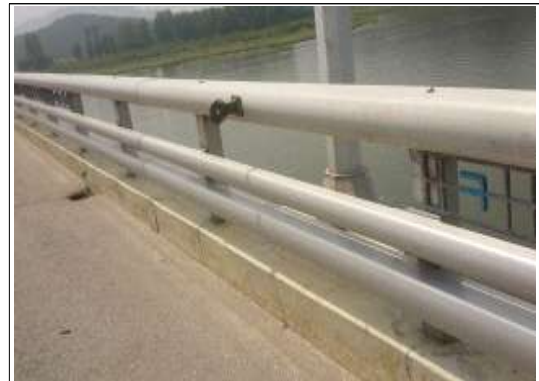
S24(원주방향) 보조난간,반사등 손상

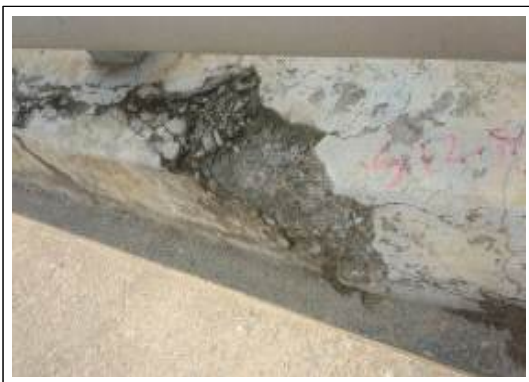
S12 (원주방향) 연석 박락

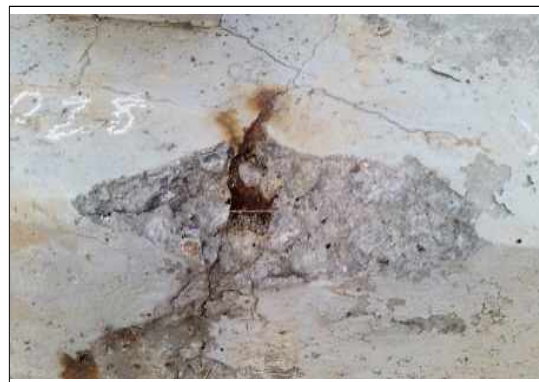
S28 (양평방향) 연석 박락,철근노출

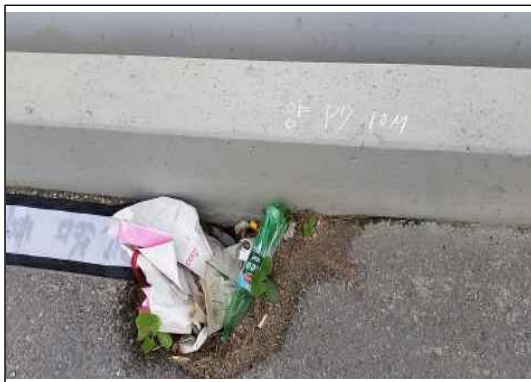
S7 (양평방향) 배수구막힘,그레이팅 유실

본 교량의 대부분의 집수구 덮개 유실로 인한 이물질 혼입은 배수관 내부의 막힘과 배수관의 분리이탈등으로 연쇄 손상과 우수의 정체가 나타나므로 재설치와 지속적인 유지관리가 필요하다.

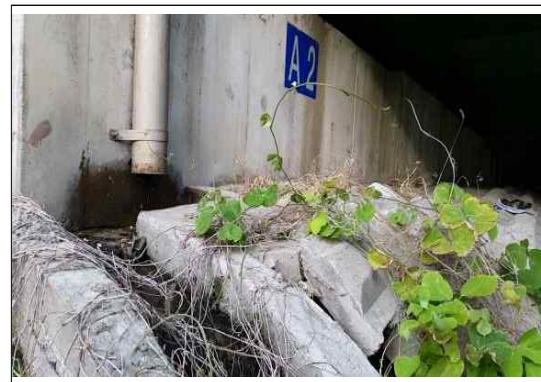
A2 (원주방향)  
우수유입호안블럭하부범면세굴

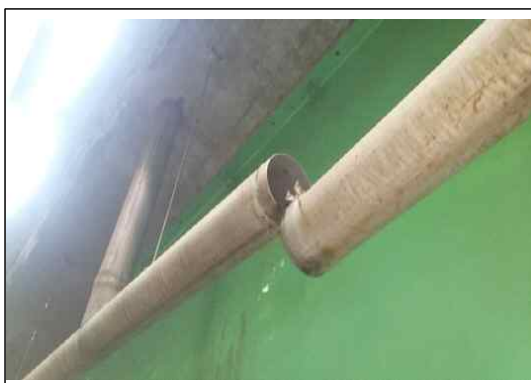
A1 (원주방향) 배구관 분리

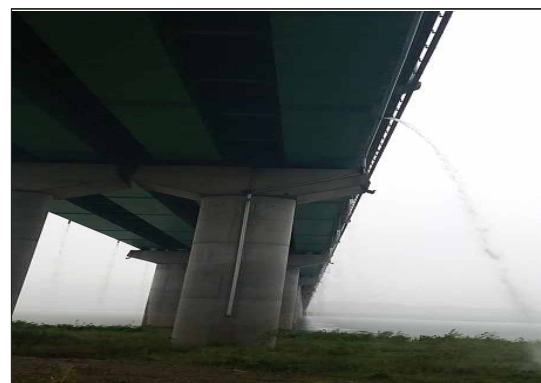
S15 (양평방향) 배수관막힘
