삼 교 교

바닥판 상면 손상현황도

A1 ~ P1(S1)

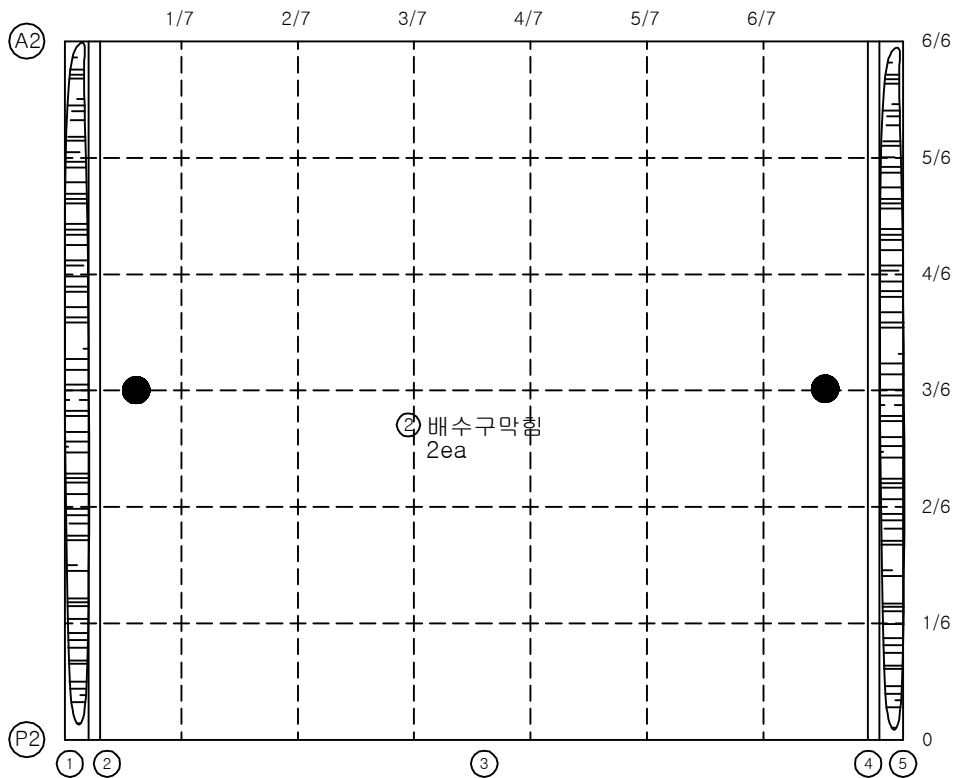
P2 ~ A2(S3)

① 연석 열화  
0.5x13.0x2ea
