간 매 교

바닥판 상면 손상현황도

A1 ~ P1(S1)

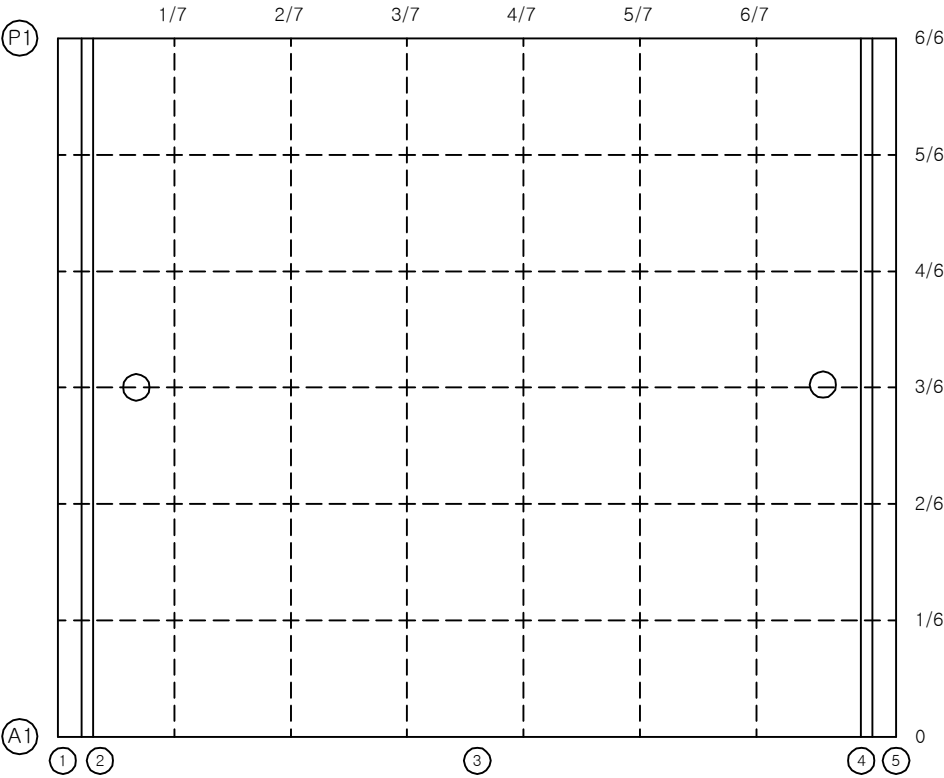
② 유간부 토사퇴적  
L=10.0

① 후타재 망상균열  
0.6x3.0

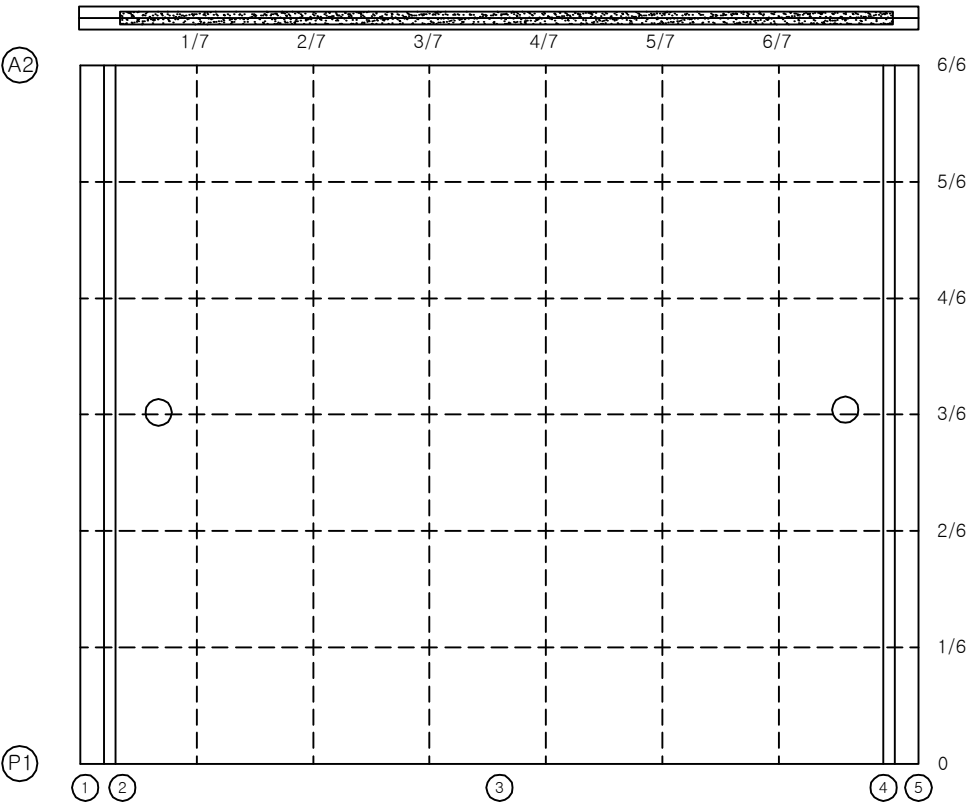
바닥판 상면 손상현황도

① 유간부 토사퇴적  
L=10.0

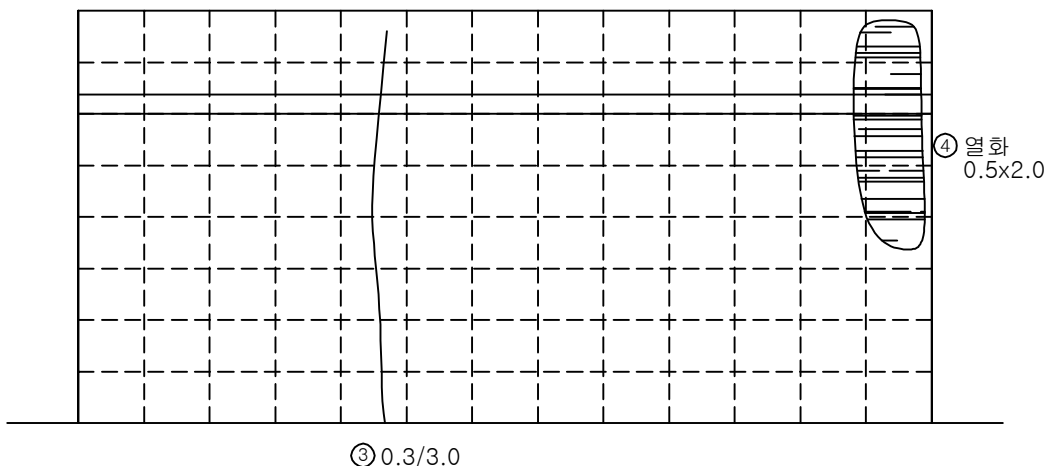
- ABUT 1 -

① 받침부식 5ea

③ 0.3/3.0

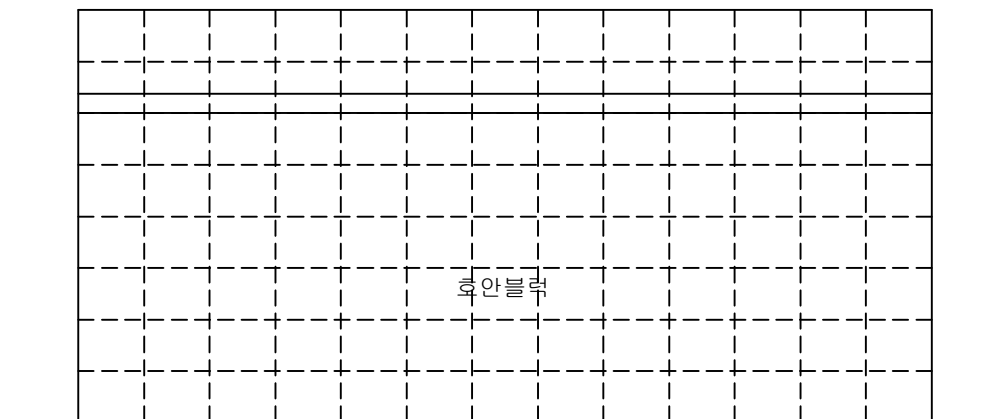
- ABUT 2 -

② 받침부식 5ea
