당 우 교

바닥판 상면 손상현황도

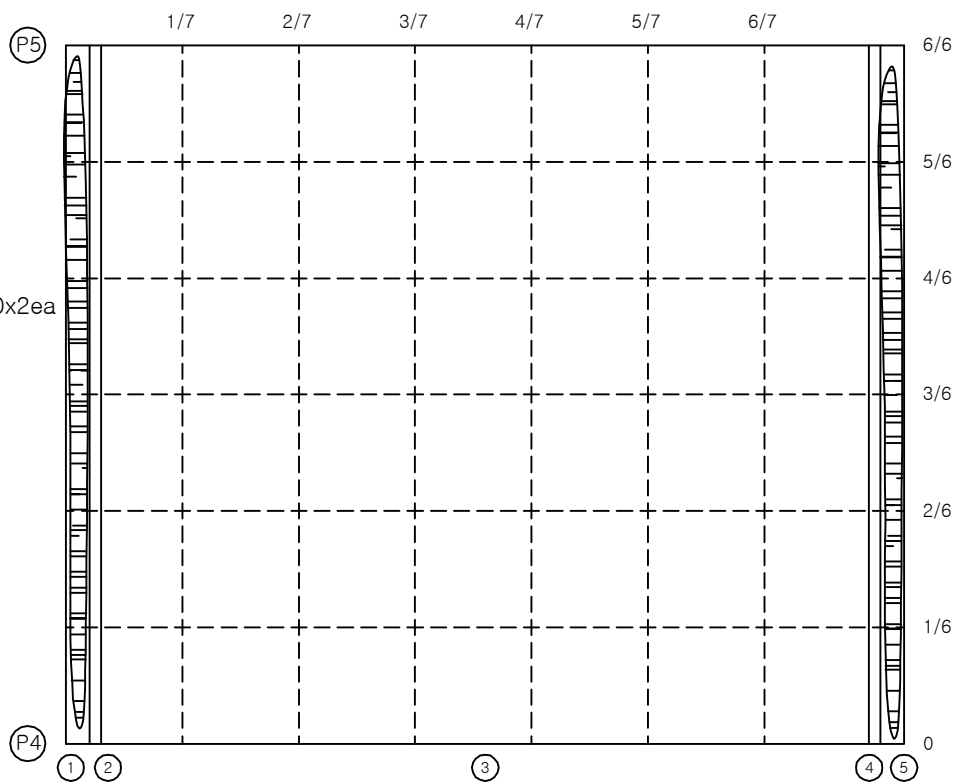
P4 ~ P5(S5)

① 열화  
1.0x15.0x2ea
