무 촌 교

바닥판 상면 손상현황도

A1 ~ P1(S1)

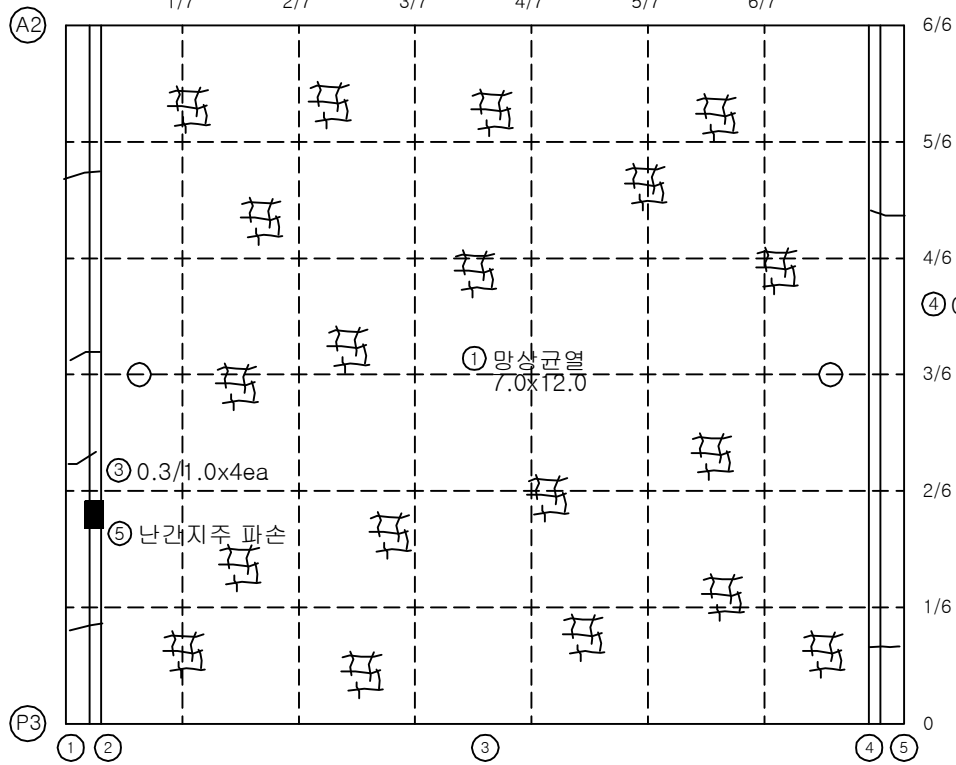
P3 ~ A2(S4)

② 유간부 토사퇴적  
L=7.0
