부 평 교

바닥판 상면 손상현황도

A1 ~ P1(S1)

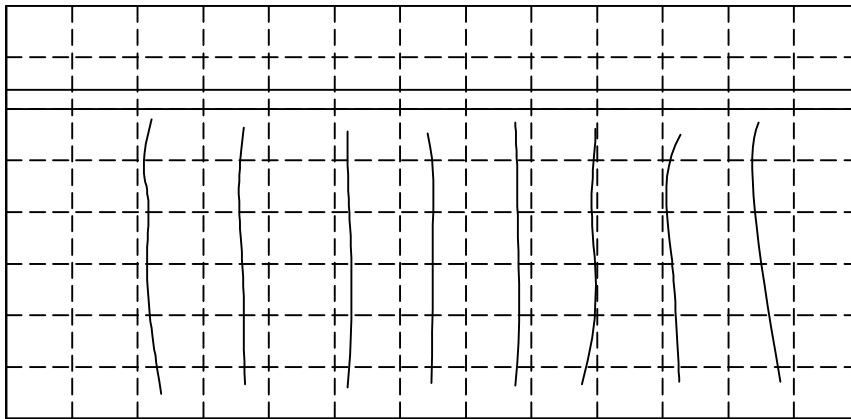
- ABUT 1 -

① 0.2/3.0X8ea

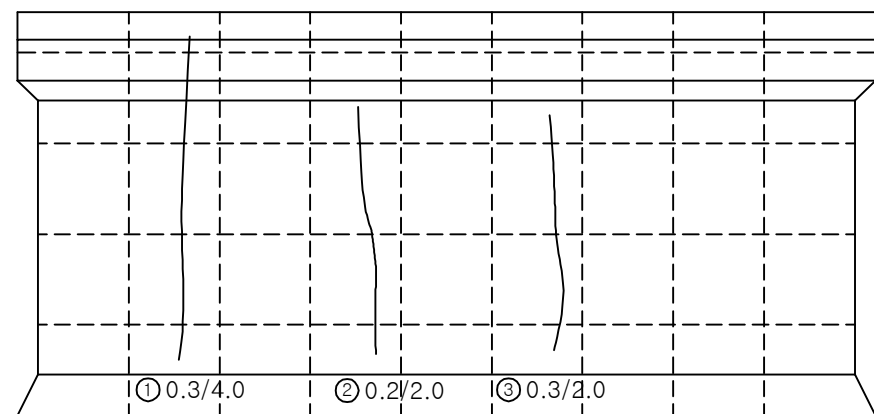
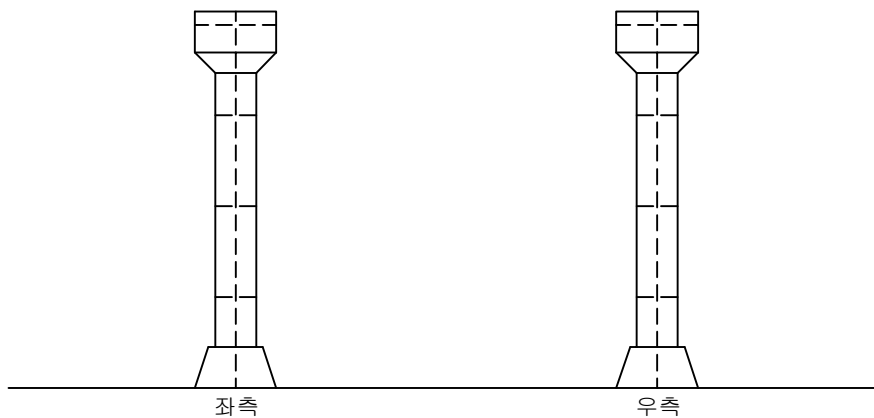
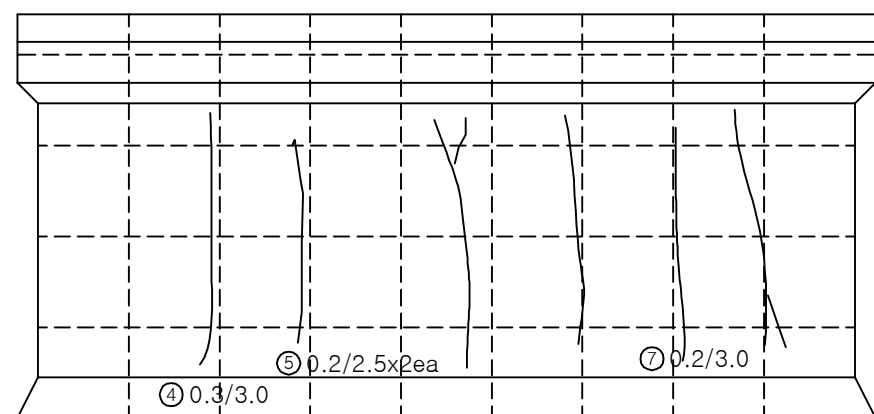
PIER 1

⑥ 0.3/3.0x2ea
