신 라 교

바닥판 상면 손상현황도

바닥판 하면 손상현황도

교대 손상현황도

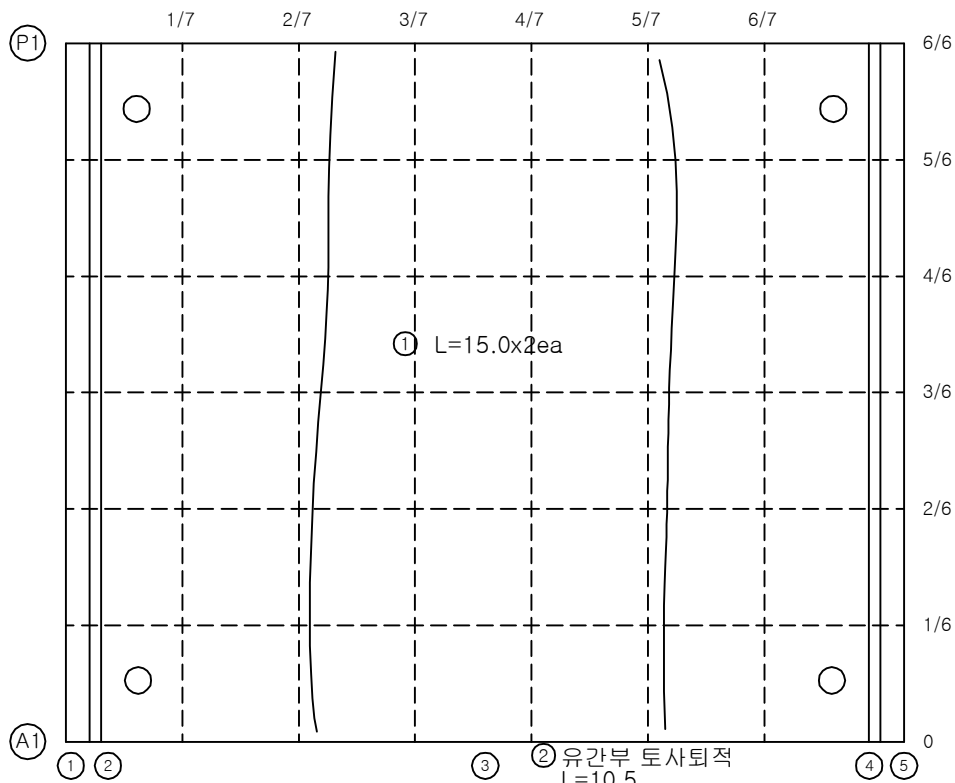
A1 ~ P1(S1)

③ 접속부 파손  
0.2x1.0

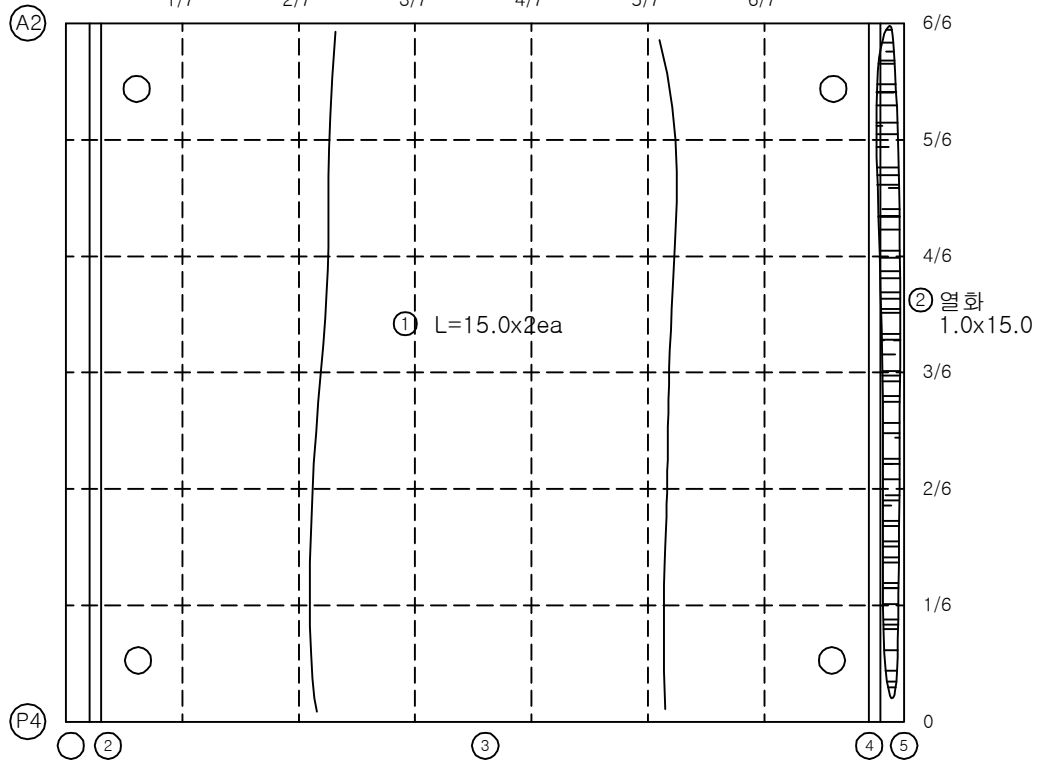
P4 ~ A2(S5)

③ 유간부 토사퇴적  
L=10.5
