운 암 교

바닥판 상면 손상현황도

A1 ~ P1(S1)

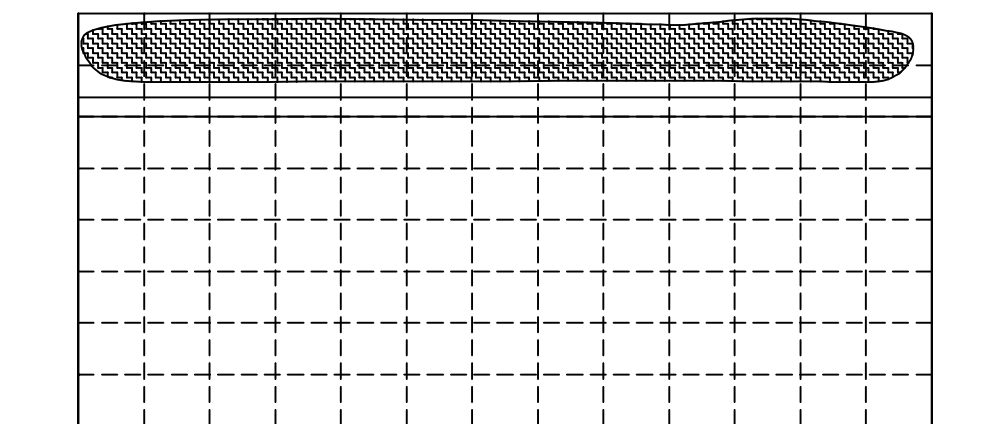
- ABUT 1 -

① 누수흔적  
0.8x10.5x2ea
