초 현 교

바닥판 상면 손상현황도

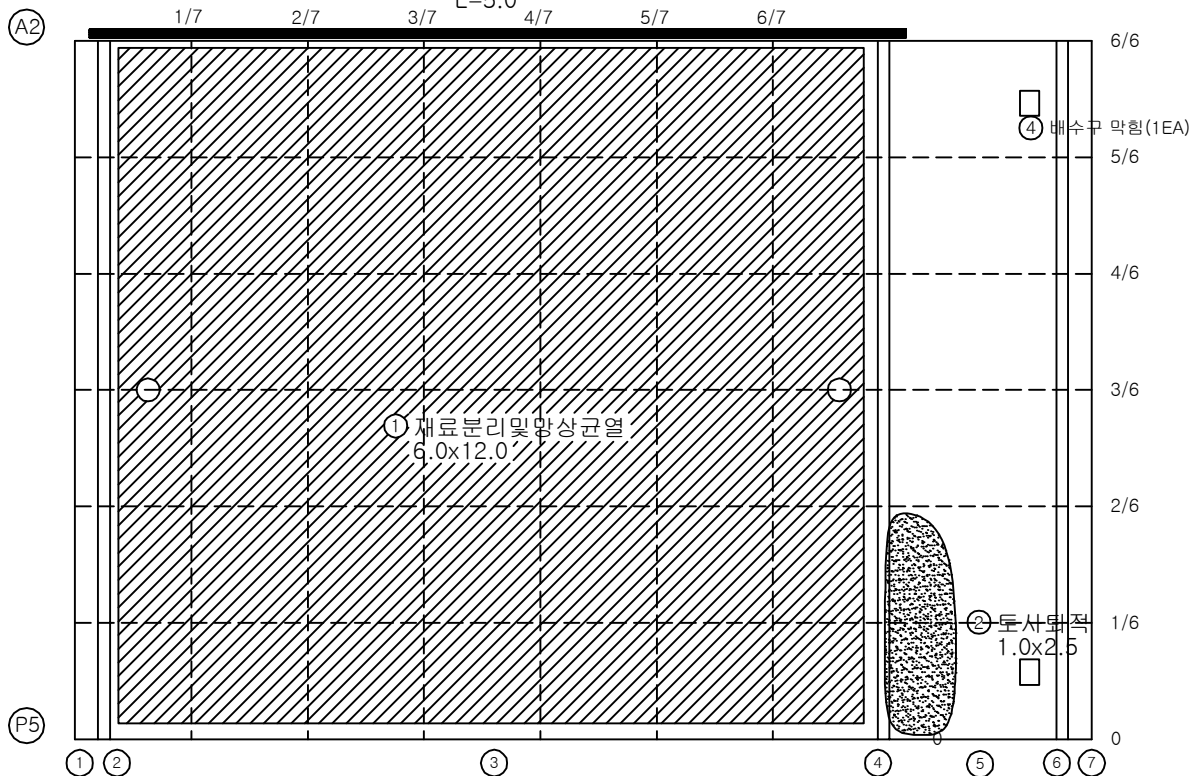
P5 ~ A2(S6)

③ 유간부 토사되적  
L=5.0
