하 거 교

바닥판 상면 손상현황도

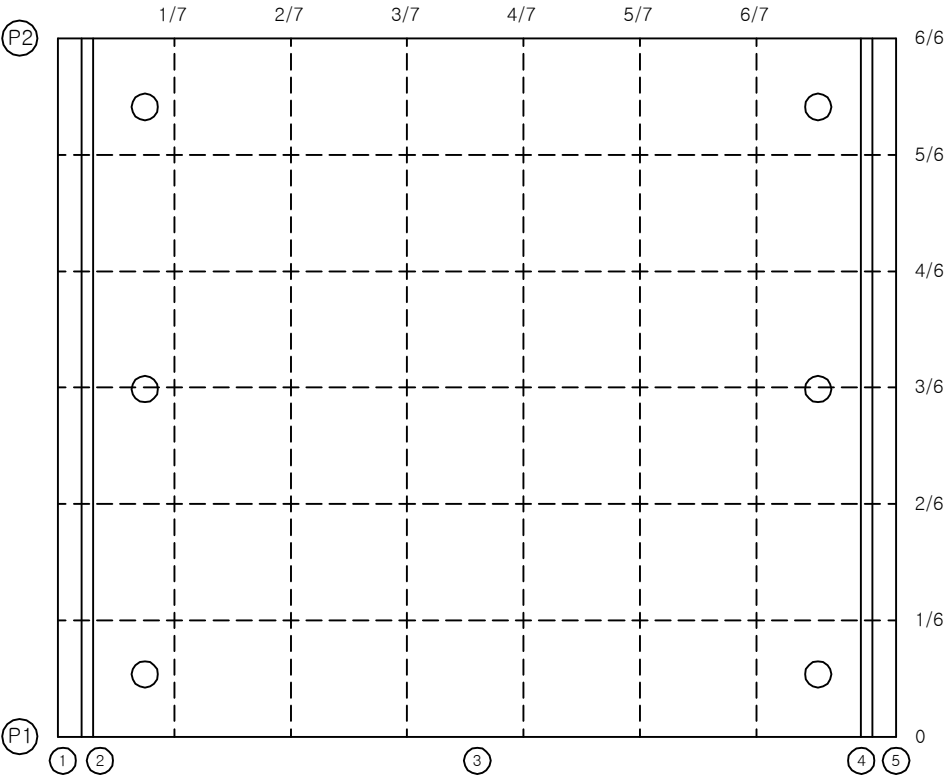
P1 ~ P2(S2)

바닥판 상면 손상현황도

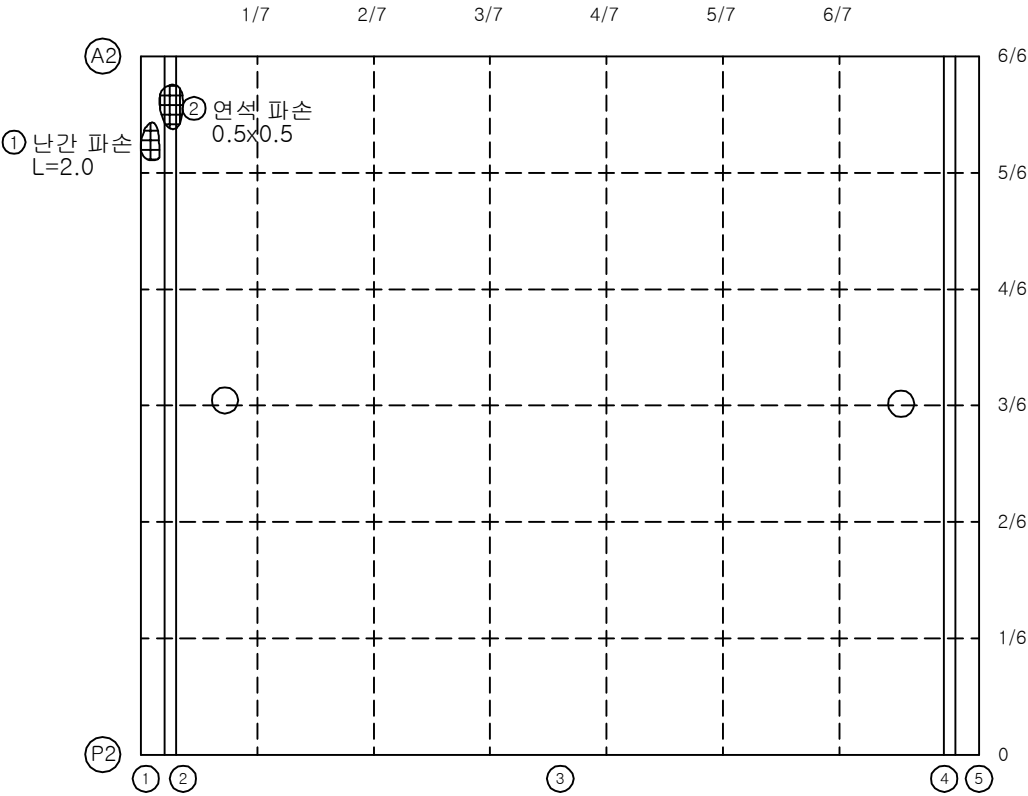
P2 ~ A2(S3)

바닥판 상면 손상현황도

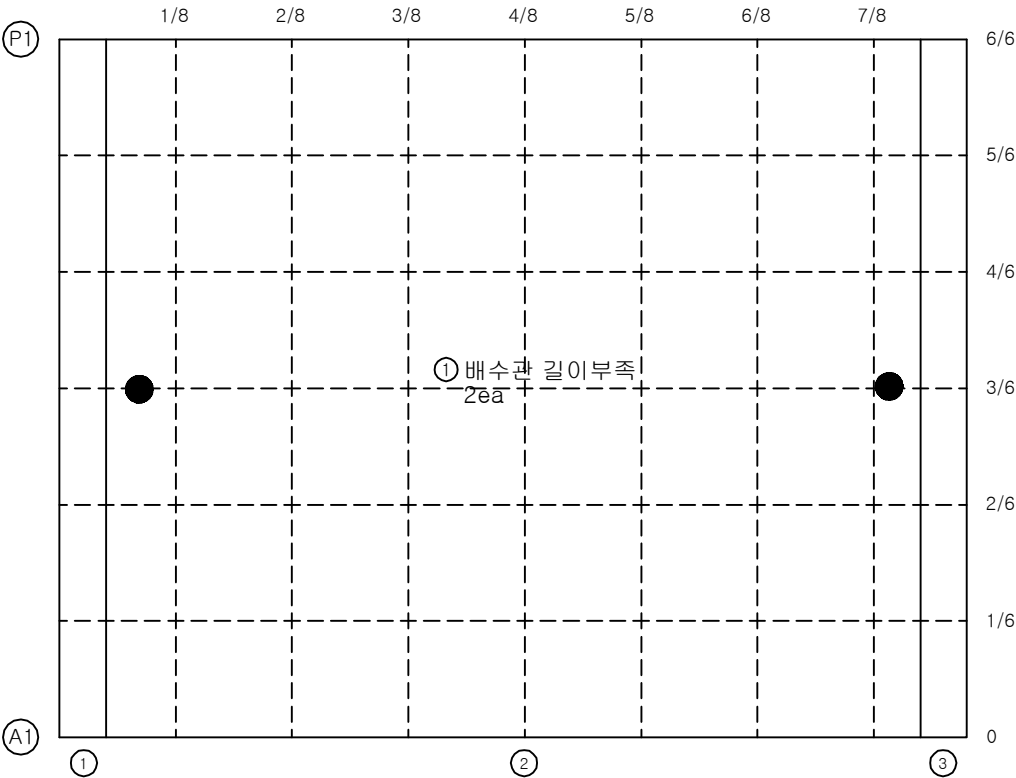
A1 ~ P1(S1)

바닥판 하면 손상현황도

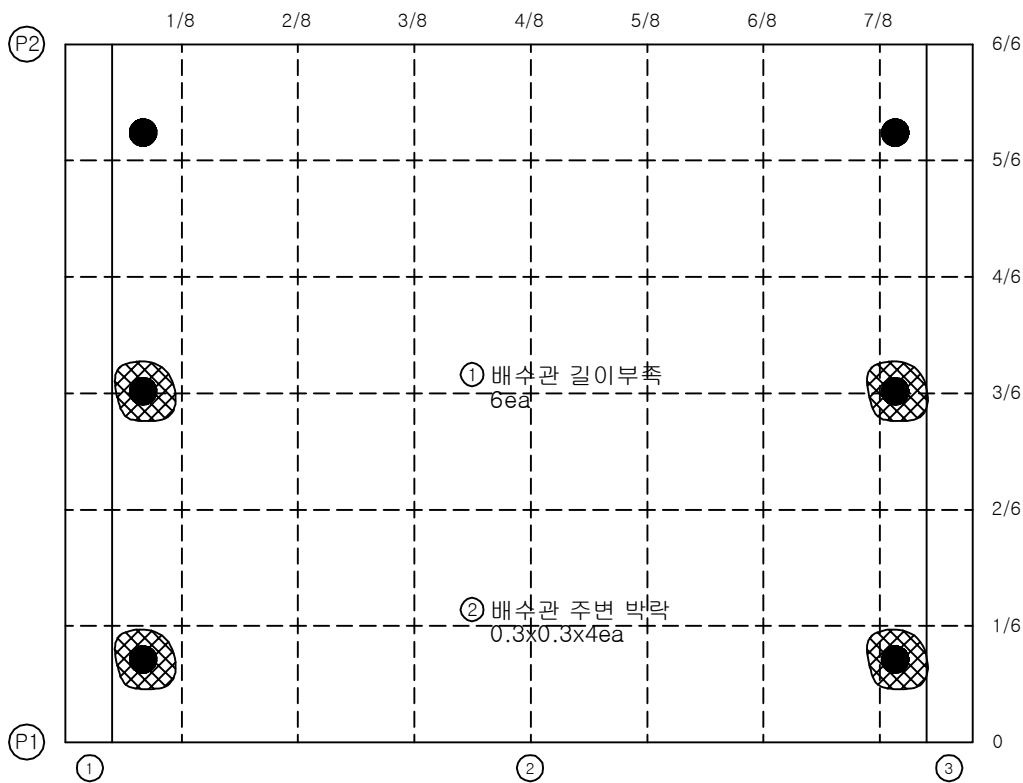
P1 ~ P2(S2)

바닥판 하면 손상현황도

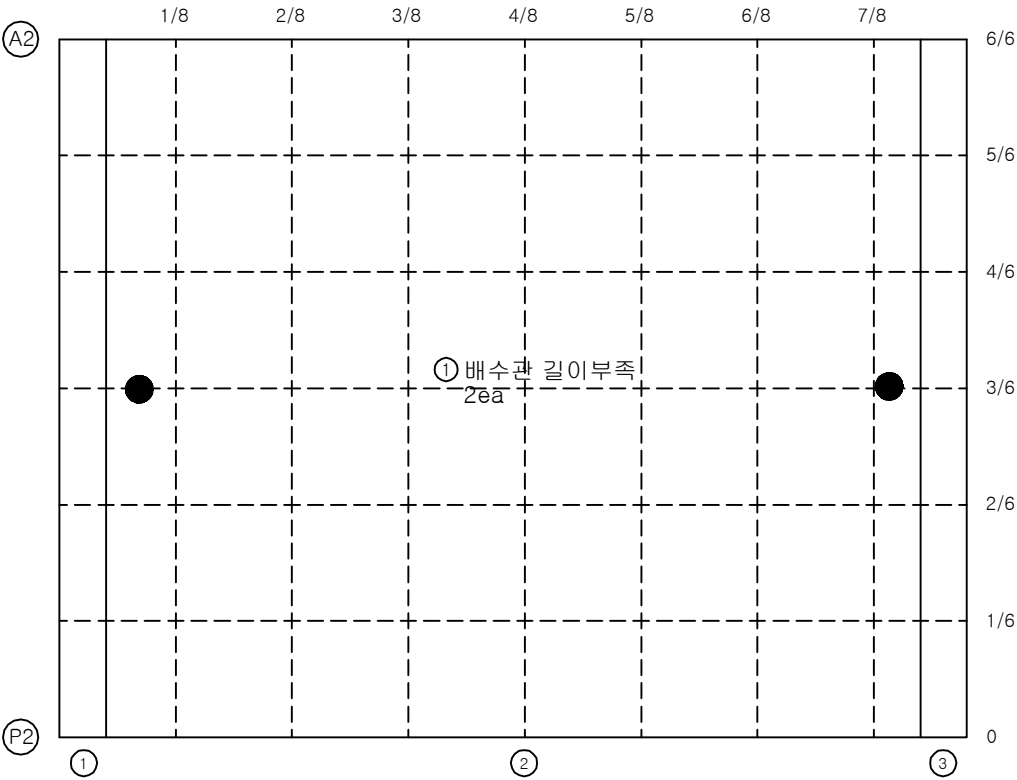
P2 ~ A2(S3)

바닥판 하면 손상현황도

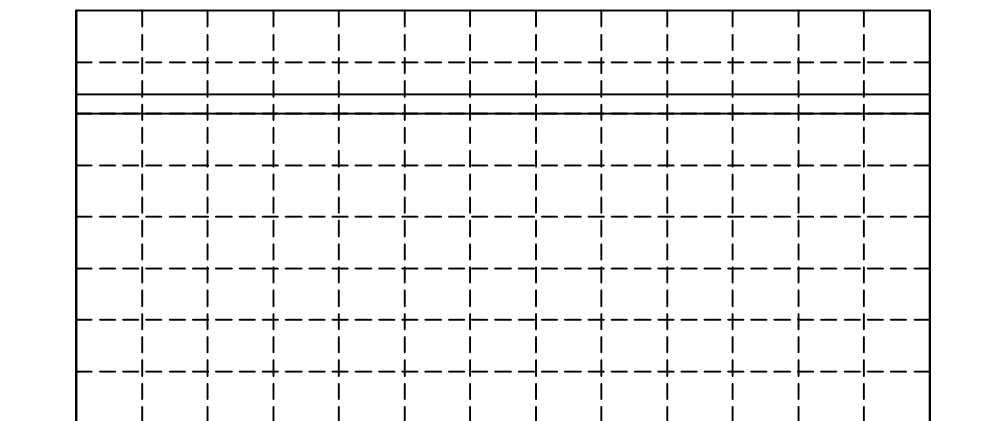
- ABUT 1 -

교대 손상현황도

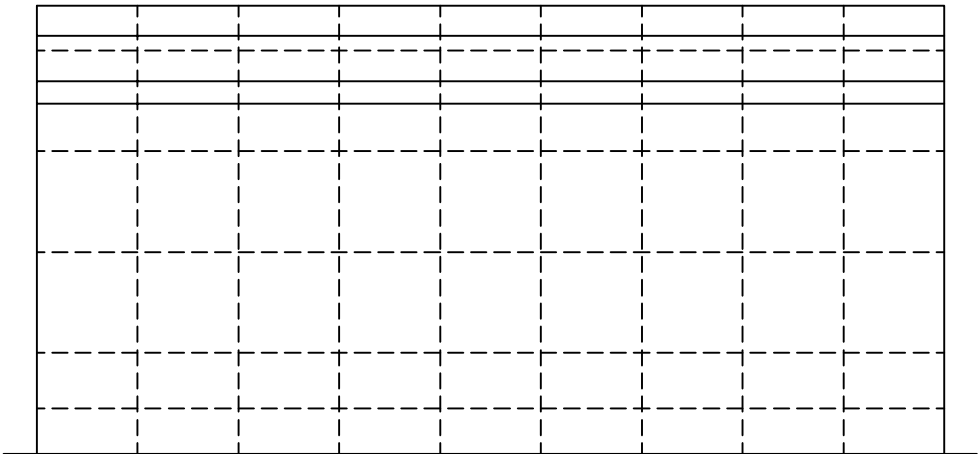
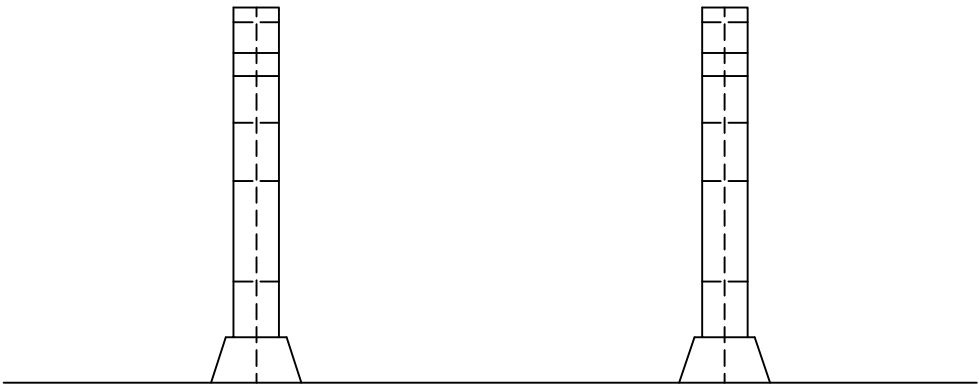
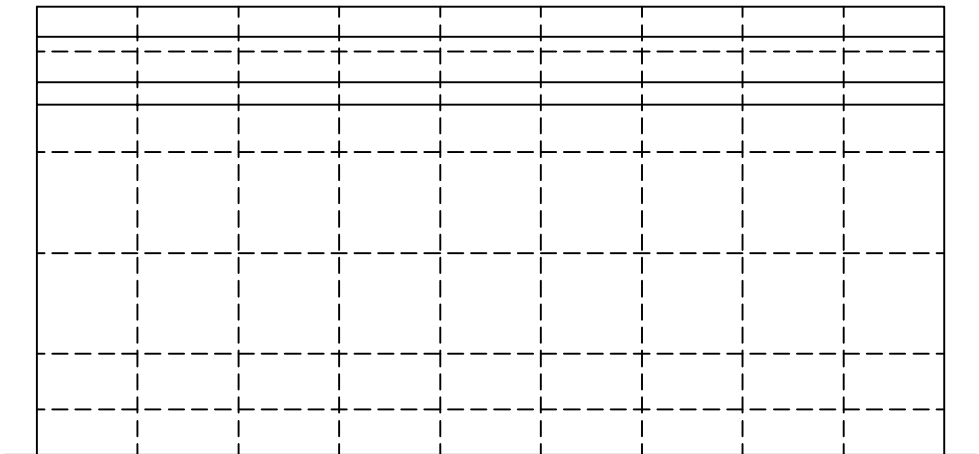
PIER 1

교각 손상현황도

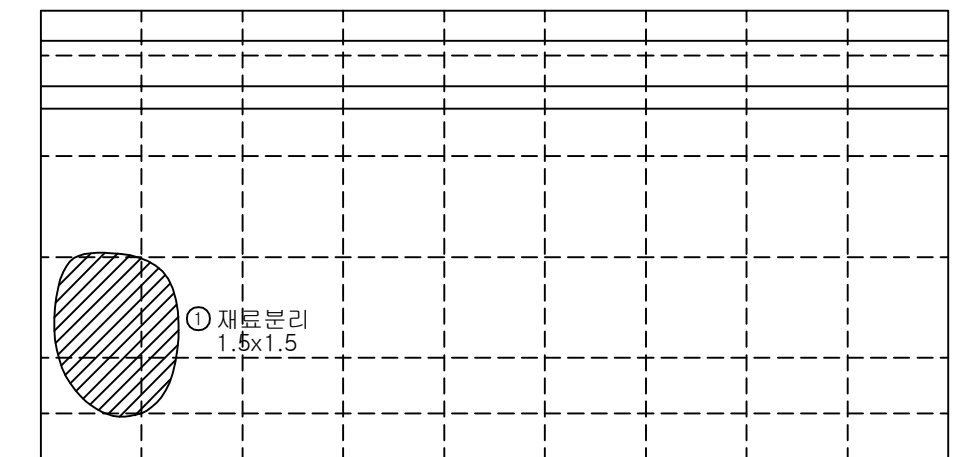
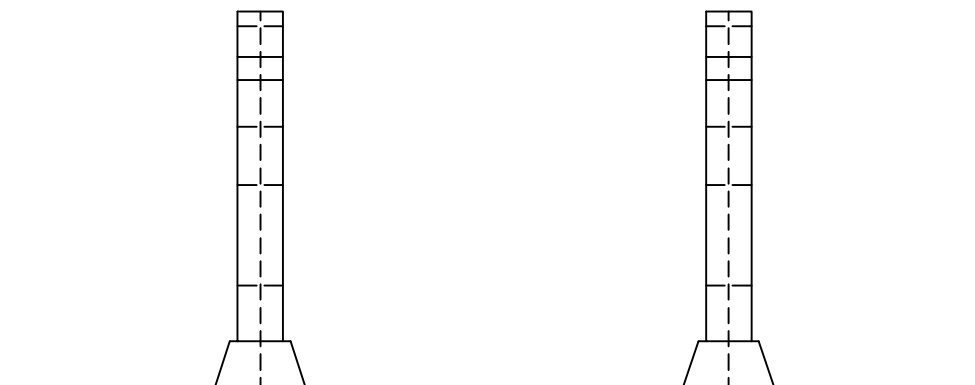
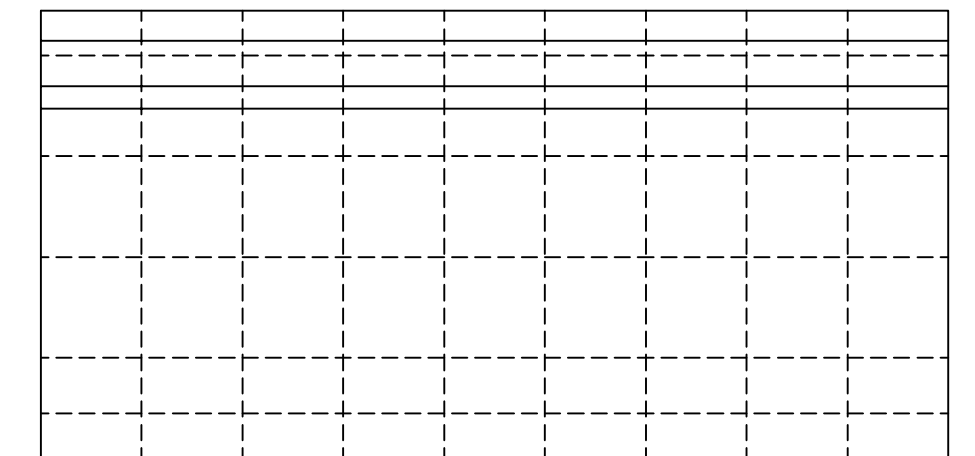
PIER 2

교각 손상현황도
