하 귀 교

바닥판 상면 손상현황도

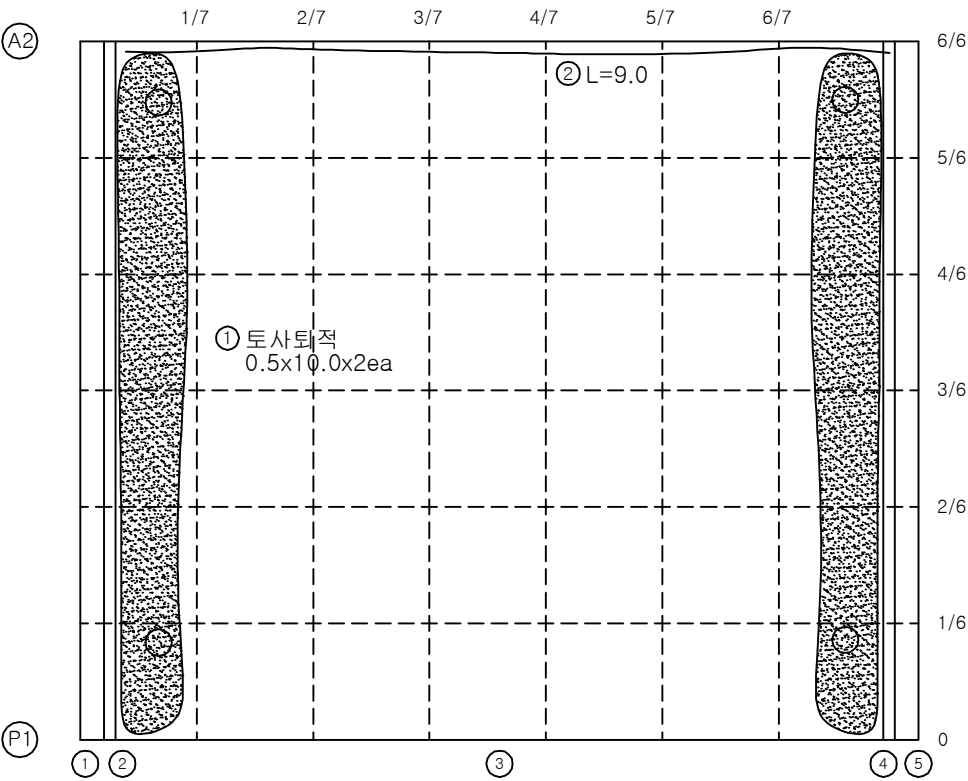
P1 ~ A2(S2)

바닥판 상면 손상현황도

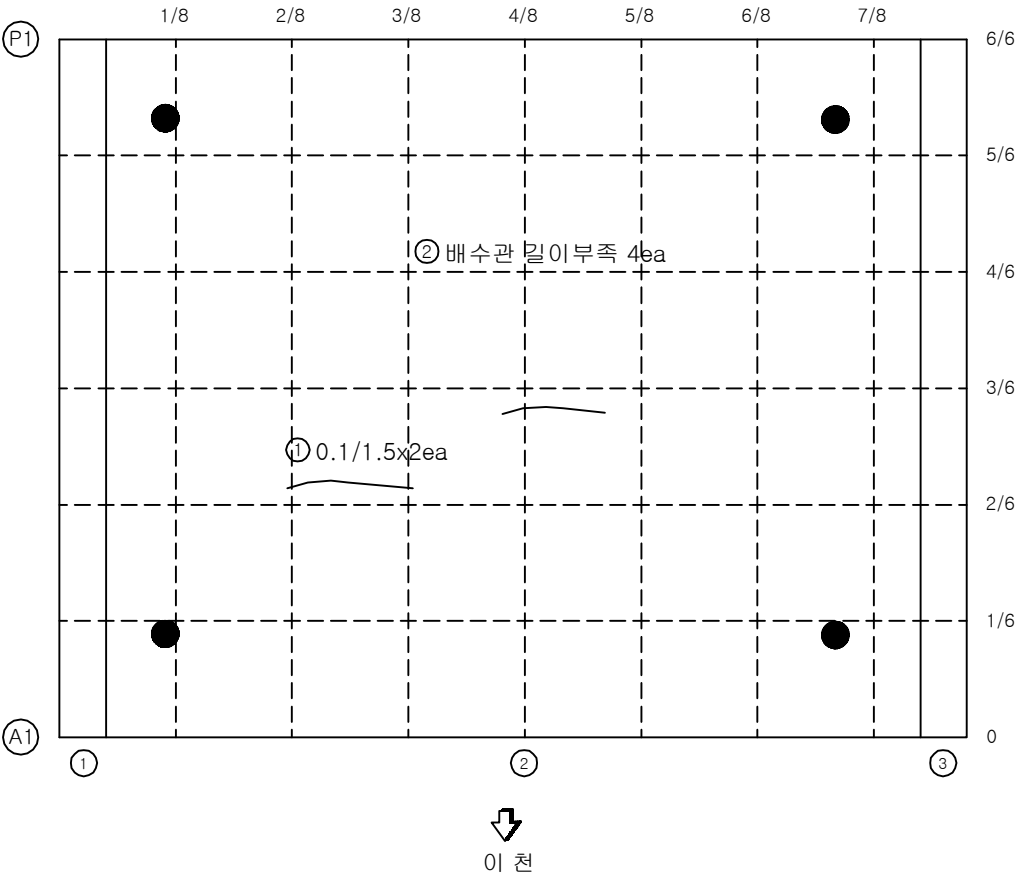
A1 ~ P1(S1)

바닥판 하면 손상현황도

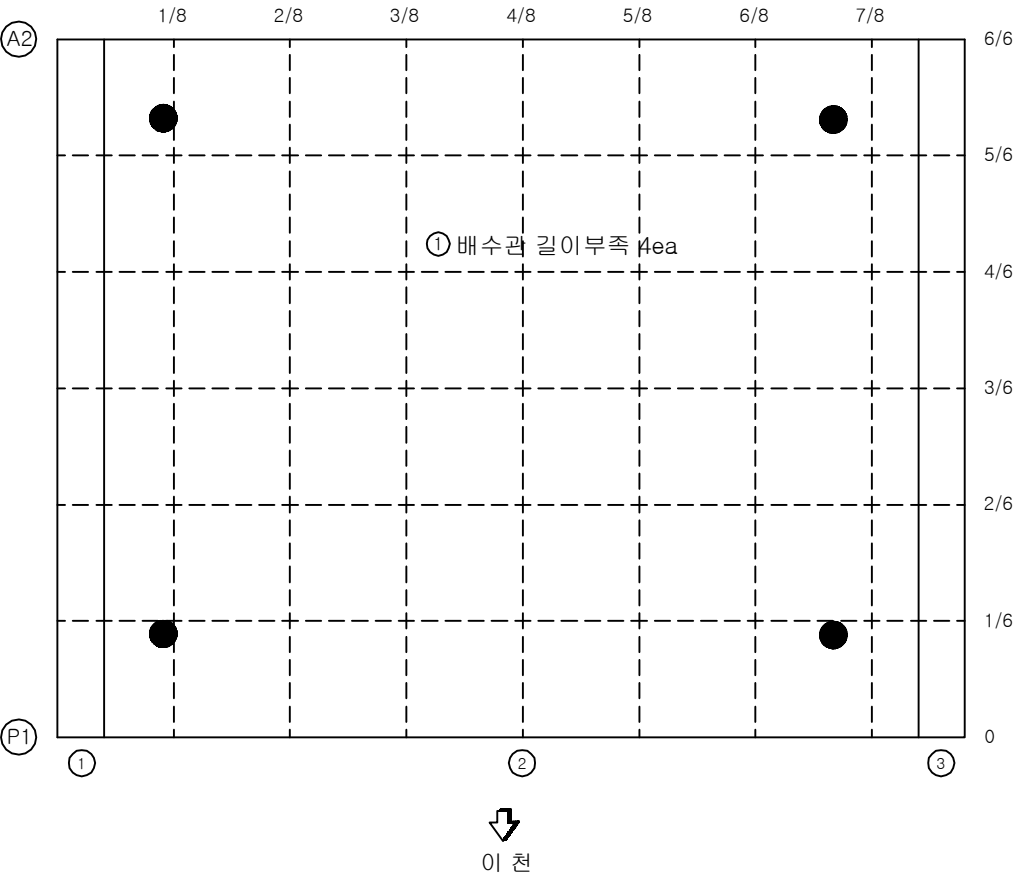
P1 ~ A2(S2)

바닥판 하면 손상현황도

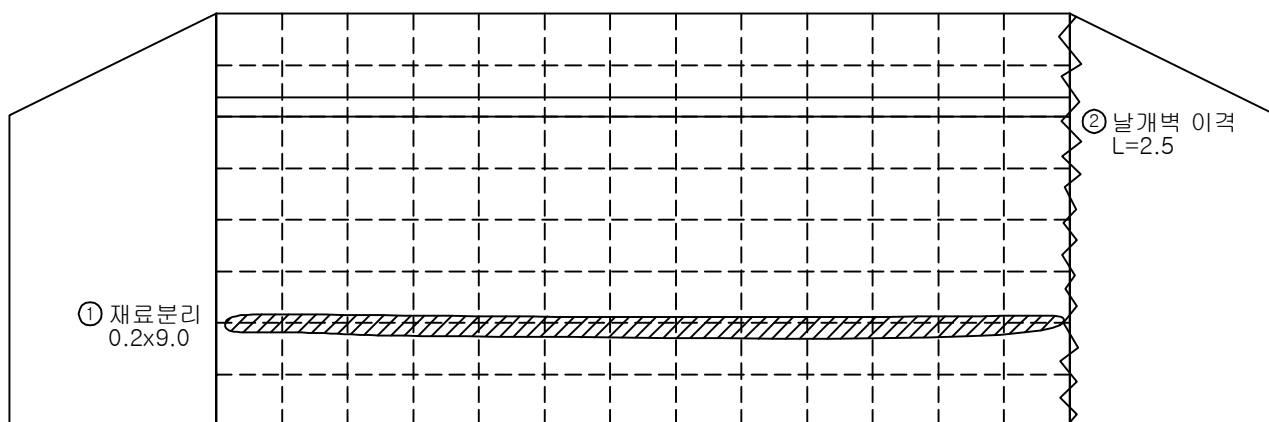
- ABUT 1 -

교대 손상현황도
