단 현 1 교

바닥판 상면 손상현황도

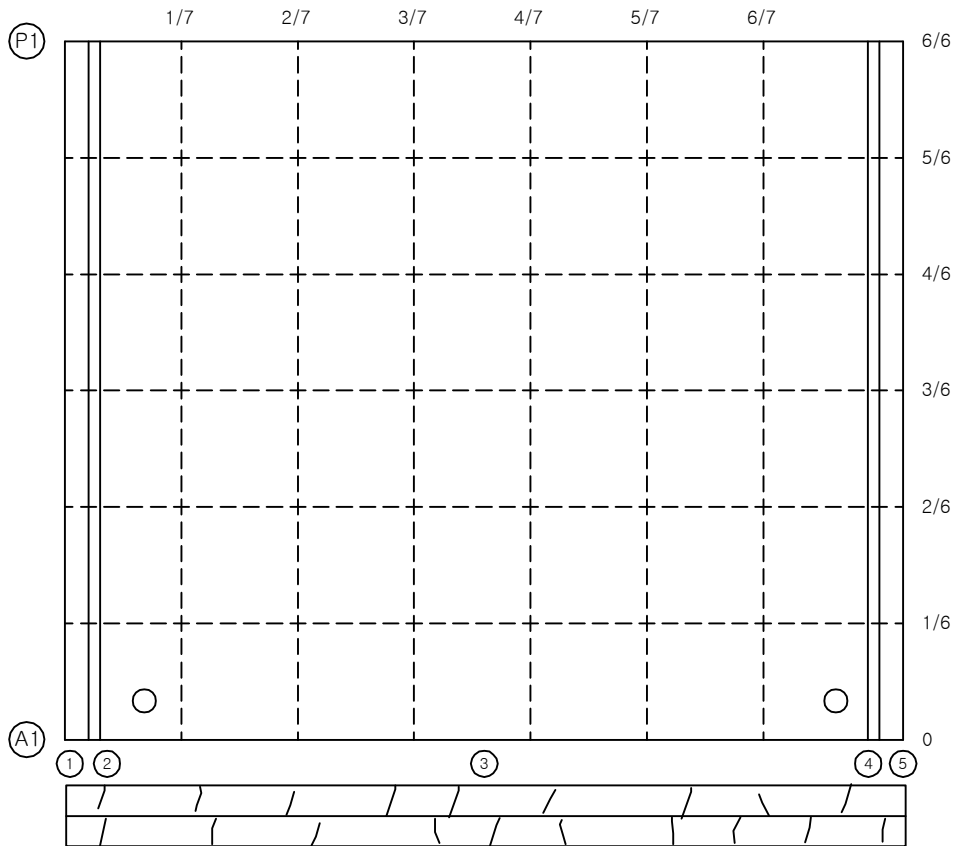
A1 ~ P1(S1)

① 후타재 균열  
0.1/0.2x20ea

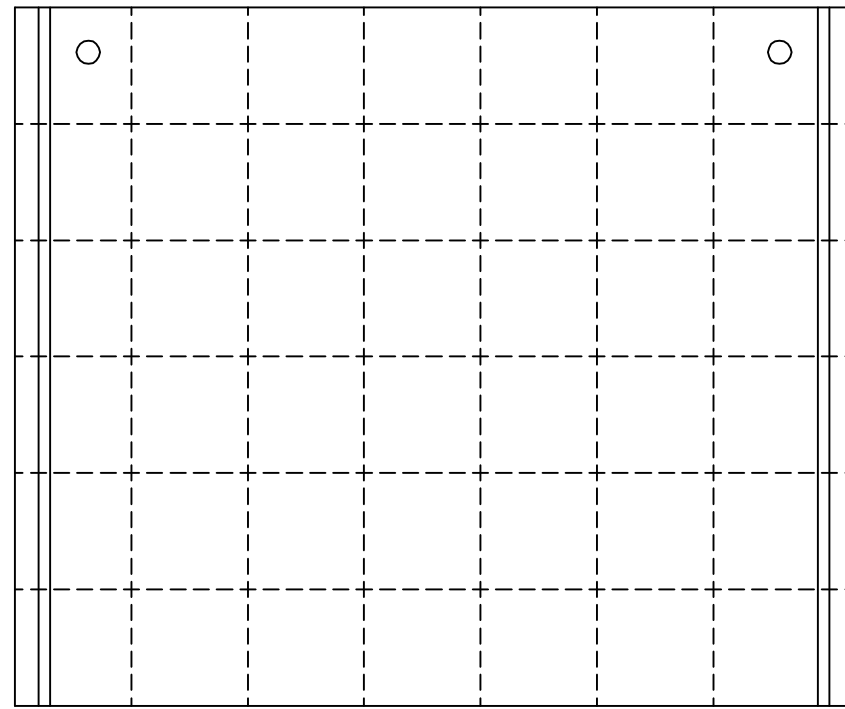
P3 ~ A2(S4)

① 후타재 균열  
0.1/0.2x20ea

② 후타재 균열  
0.1/0.2x10ea

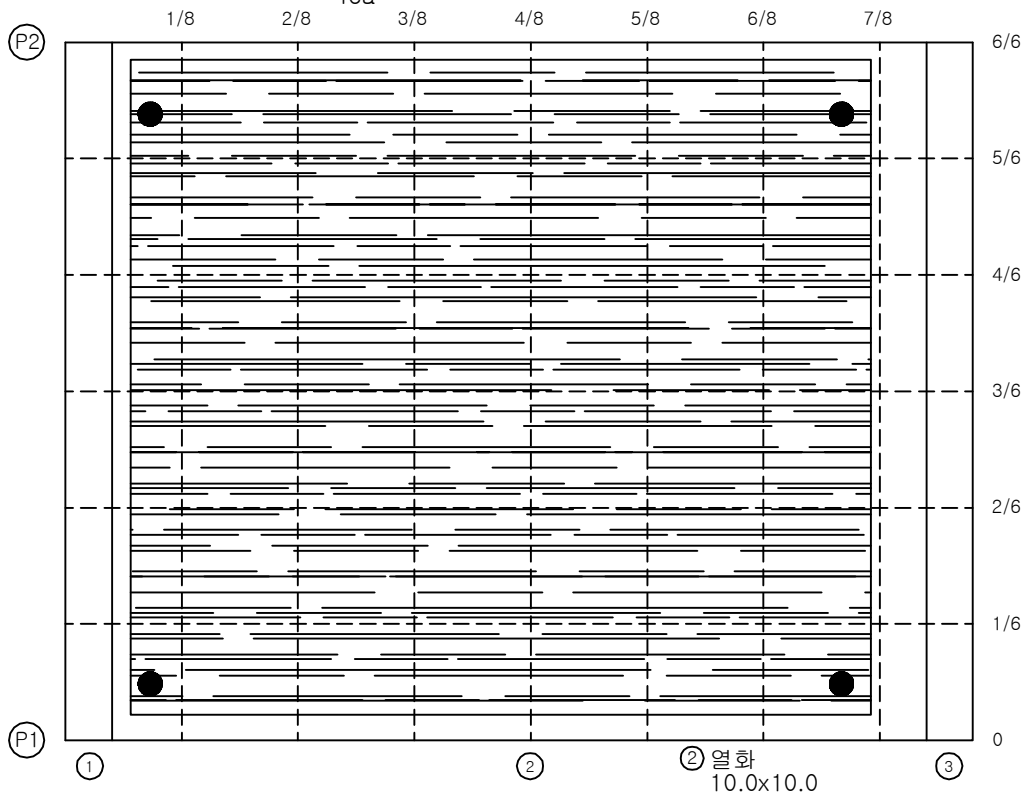
P1 ~ P2(S2)

① 배수관 길이부족  
4ea

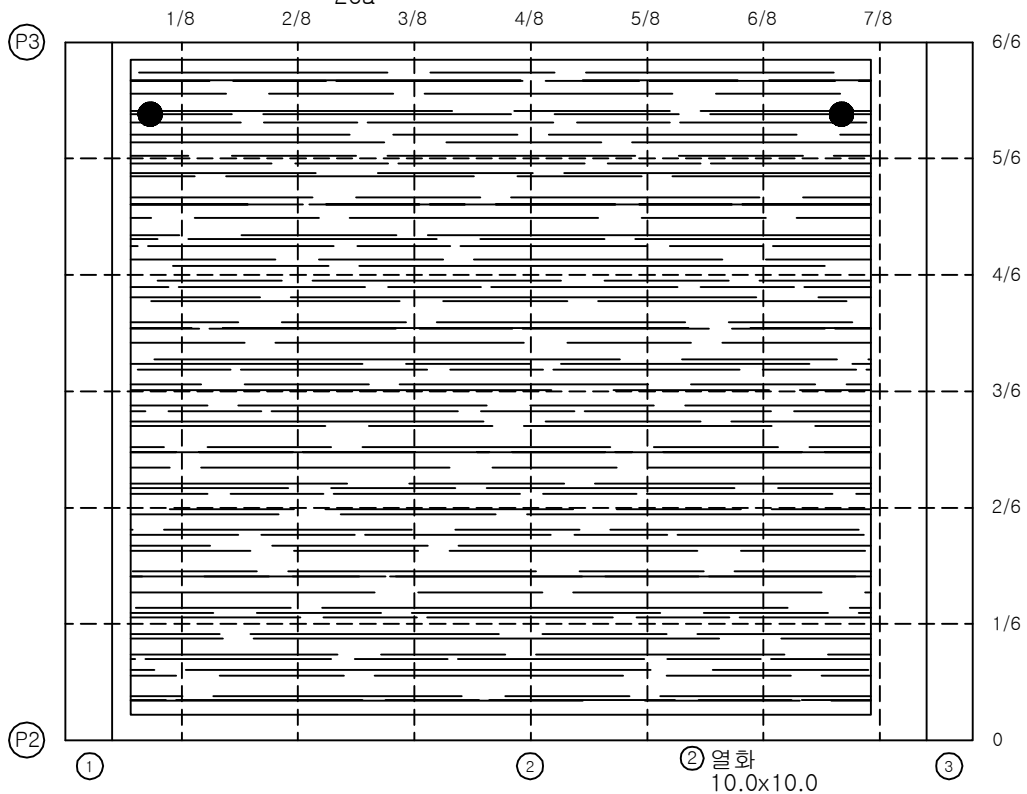
P2 ~ P3(S3)

① 배수관 길이부족  
2ea

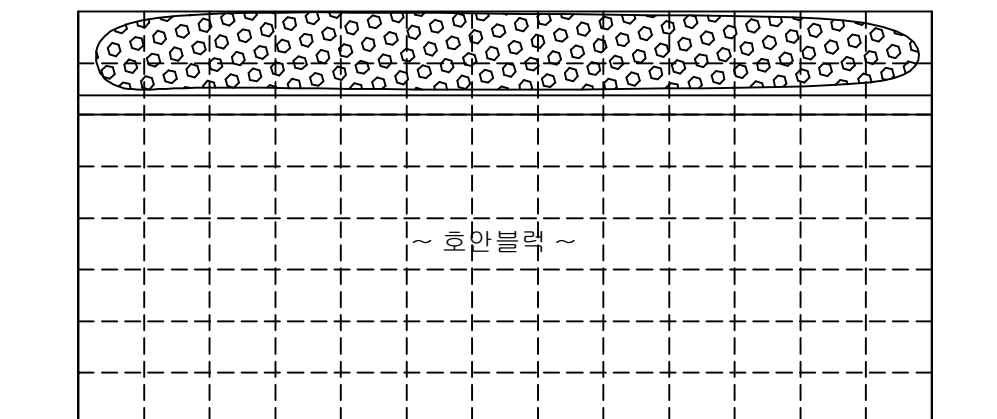
② 백태 - ABUT 2 -  
0.8x10.0
