백 현 교

바닥판 상면 손상현황도

A1 ~ P1(S1)

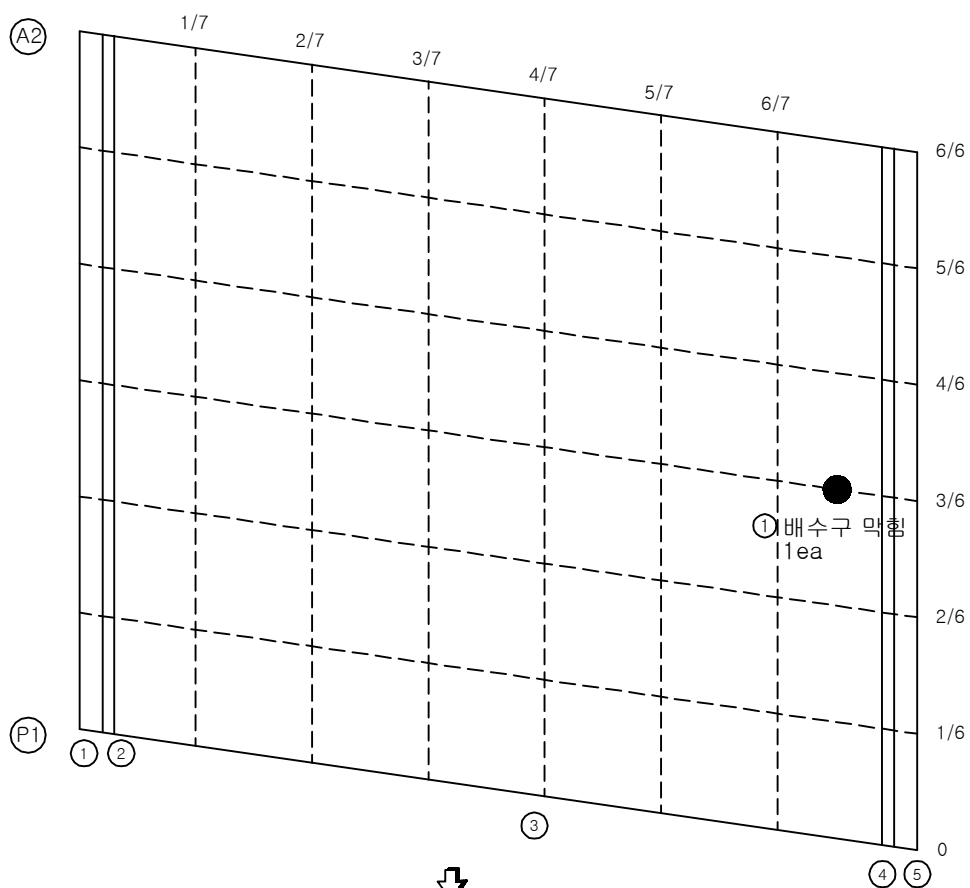
P1 ~ A2(S2)

바닥판 상면 손상현황도

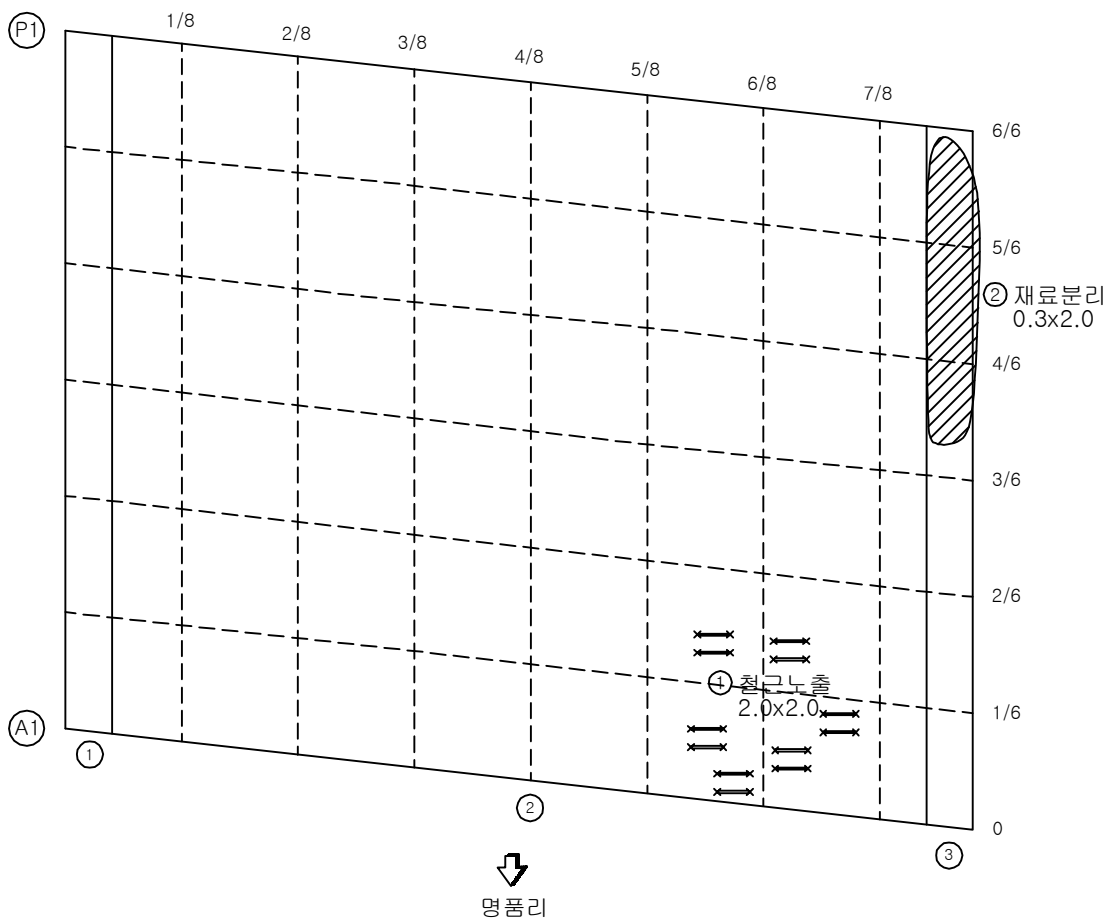
A1 ~ P1(S1)

바닥판 하면 손상현황도

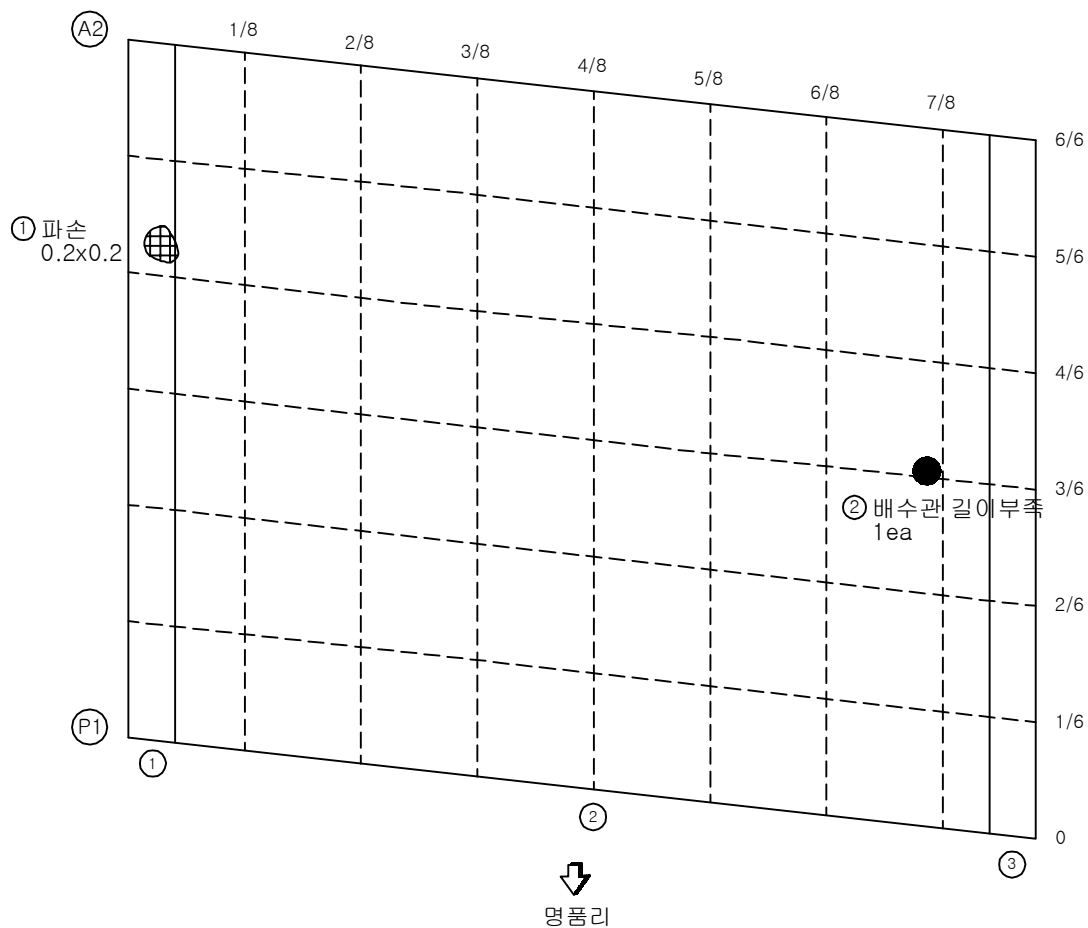
P1 ~ A2(S2)

바닥판 하면 손상현황도

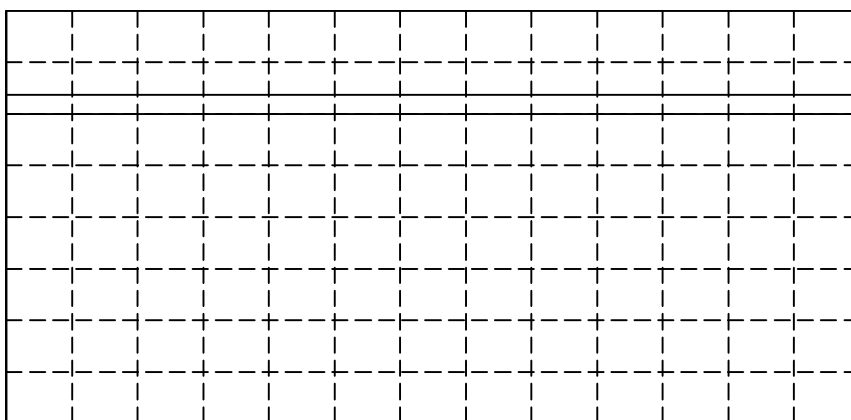
- ABUT 1 -

교대 손상현황도
