안 평 교

바닥판 상면 손상현황도

A1 ~ P1(S1)

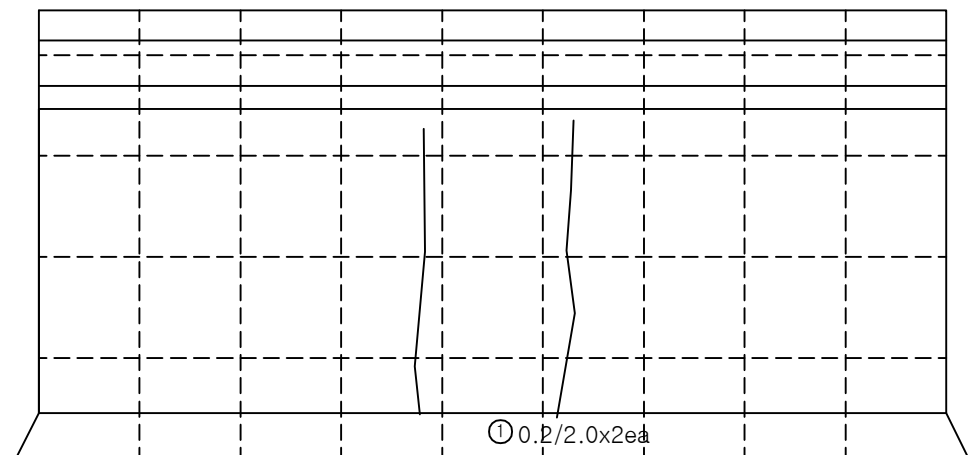
배면

① 0.2/2.0x2ea
