이 호 교

바닥판 상면 손상현황도

A1 ~ P1(S1)

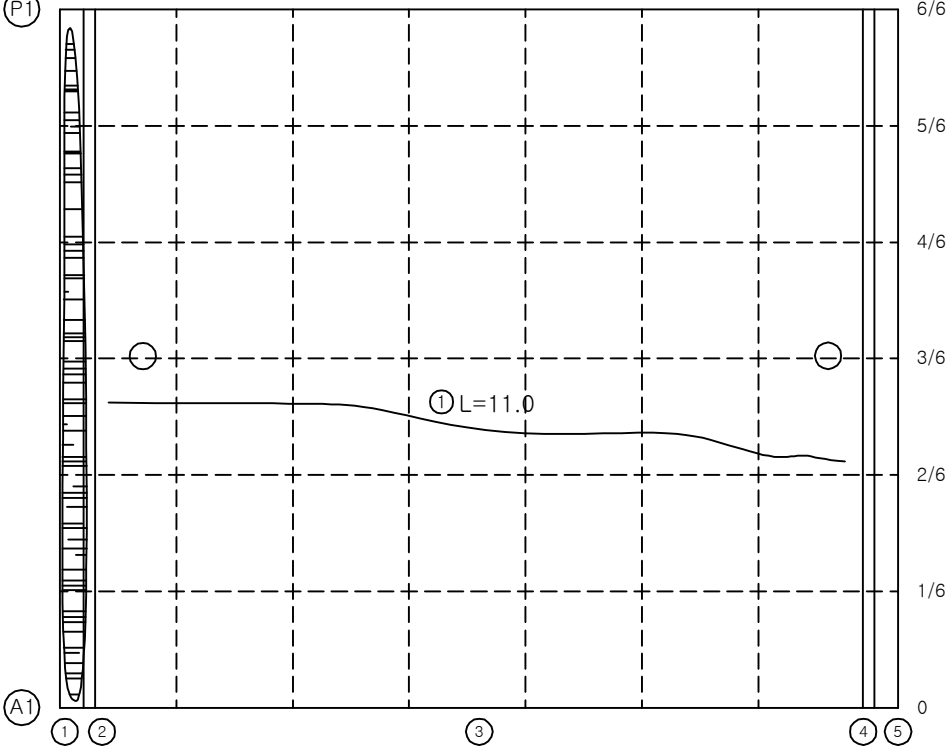
② 열화  
0.5x10.0

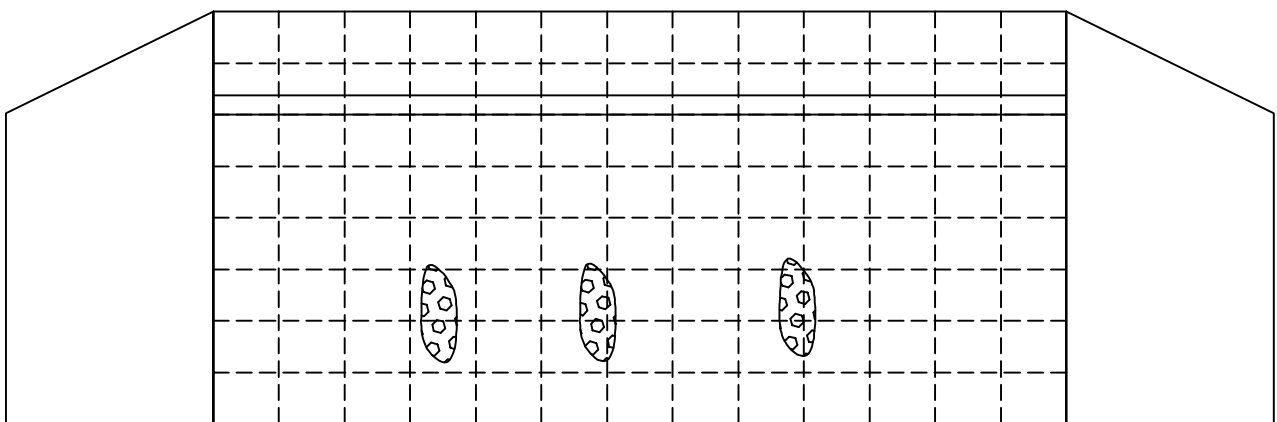
- ABUT 2 -

③ 백태 0.1X1.0X3ea
