천 남 교

바닥판 하면 손상현황도

교대 손상현황도

교각 손상현황도

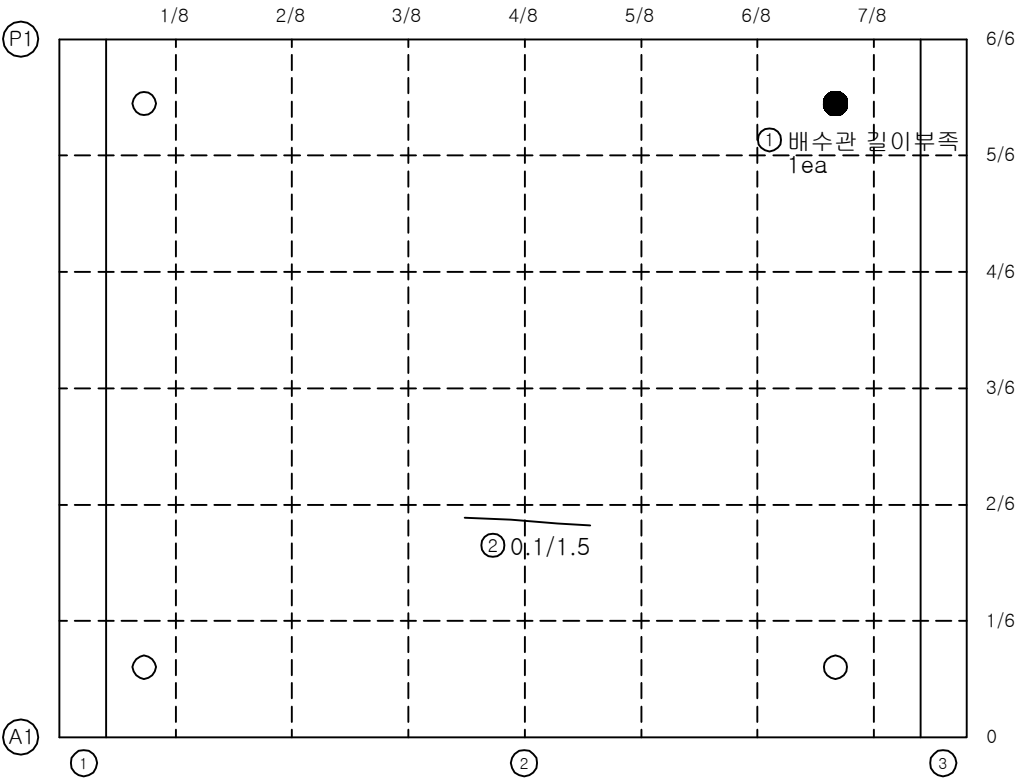
P1 ~ P2(S2)

바닥판 하면 손상현황도
